Vehicle Inspection Report

สรุปผลการตรวจสอบ (Inspection Summary)

ยี่ห้อ/รุ่น (Brand/Model): TOYOTA HILUX VIGO CHAMP PRERUNNER 4DR A/T	วันที่ตรวจสอบรถยนต์ (Date of Inspection): 11-03-63
หมายเลขตัวถัง (VIN): MR0ER39GX07645566	เลขคำขอบริการ (Job No.): I020/012-44
หมายเลขเครื่องยนต์ (Engine No.): 2KDA726267	Vehicle Picture:  
ปีที่ผลิต (Build Date): 2015	
สีรถ (Color): เทา	
ระยะการใช้งาน(Mileage): 145,569 กม.	
หมายเลขทะเบียน (No. Plate): สข 6652	
วันครบกำหนดชำระภาษี (Registration Expiry): 26 ก.ย. 63	
ชื่อลูกค้า (Customer Name): 1กรณ์ อาณาจักรรถยนต์เพชรชมพู(8888)	
ที่อยู่(Address):	
โทรศัพท์ (Tel):	
สถานที่ตรวจสอบรถ (Inspection Place): 1กรณ์ อาณาจักรรถยนต์เพชรชมพู(8888)

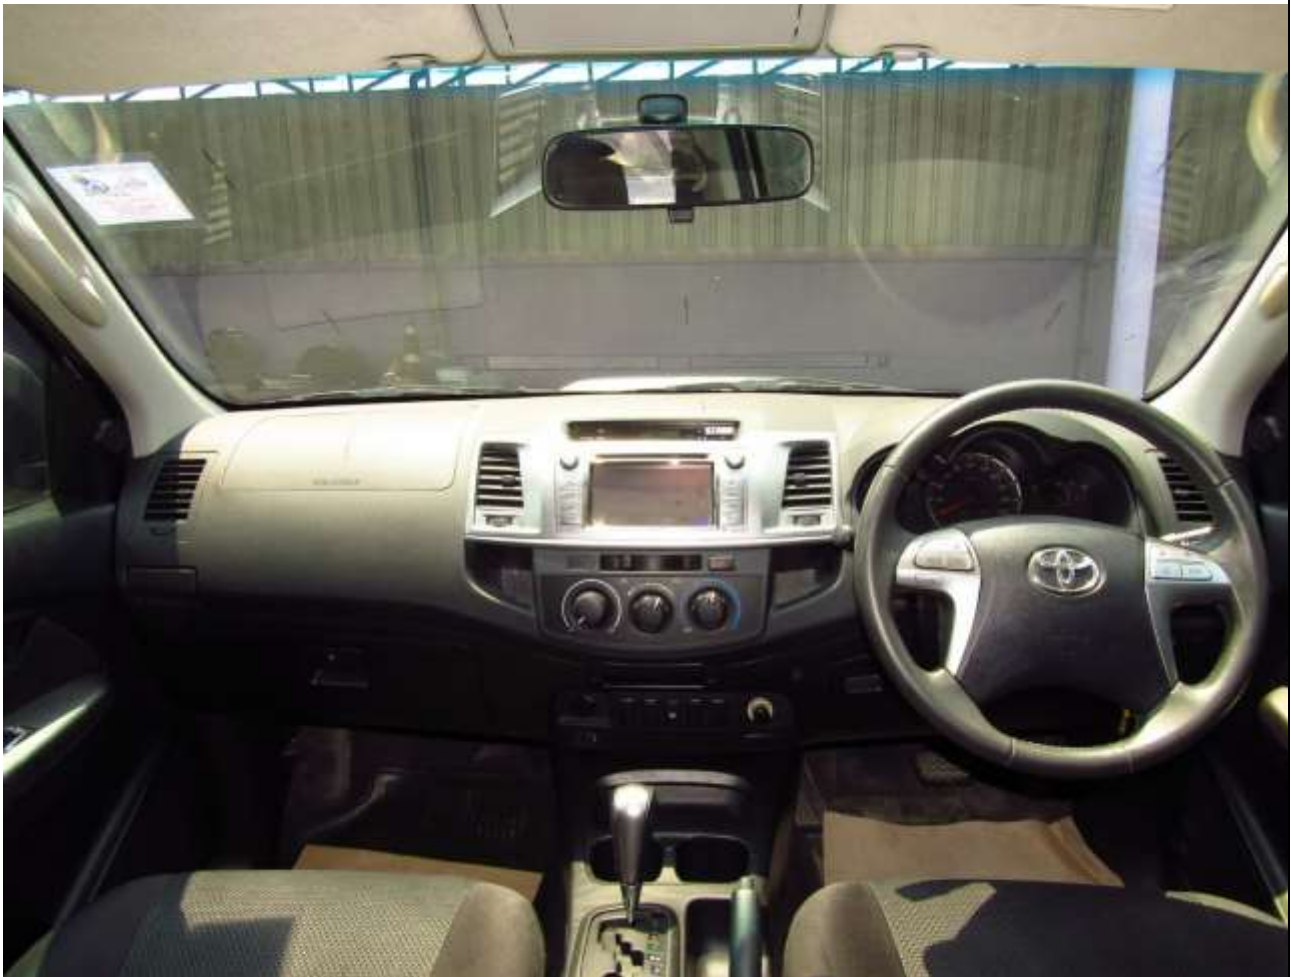
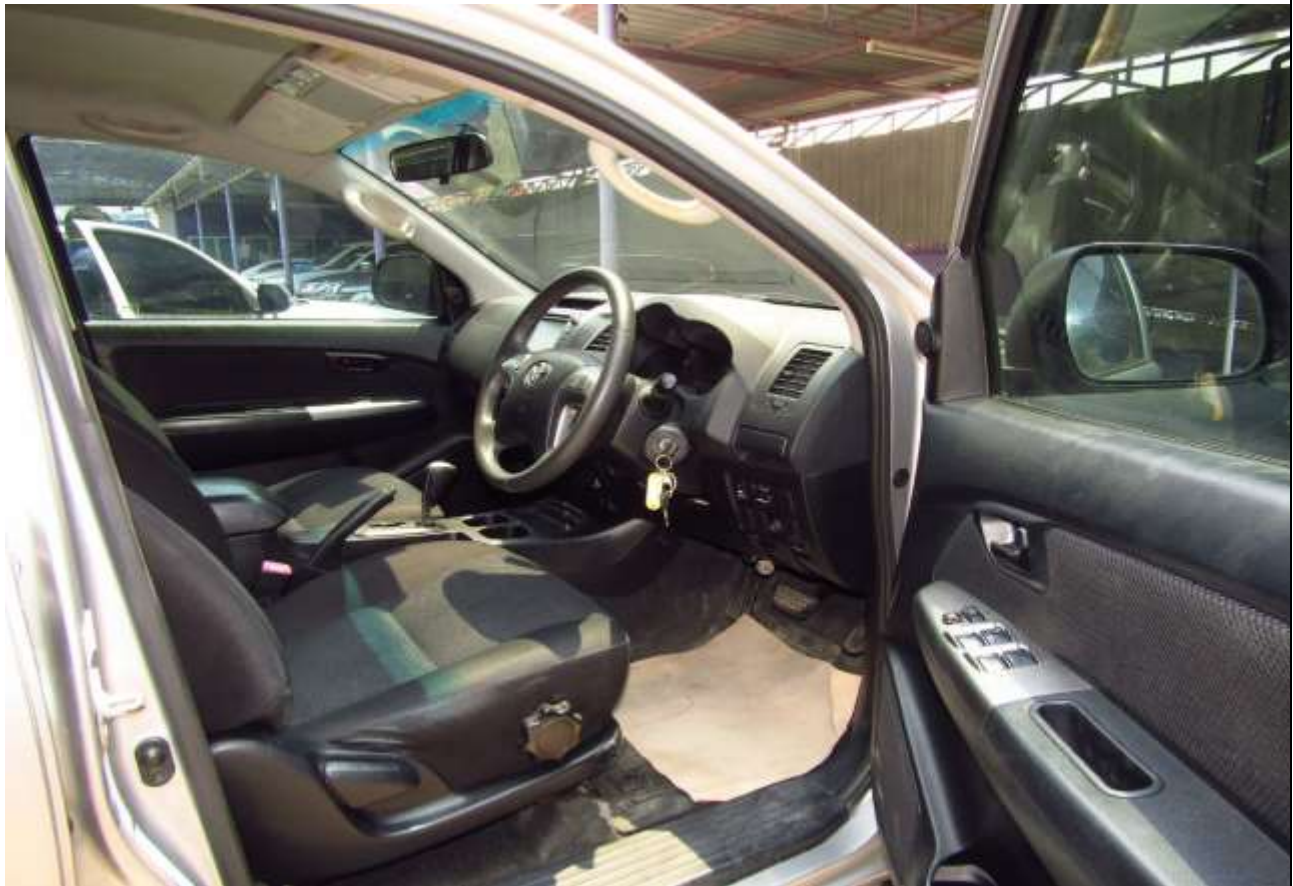
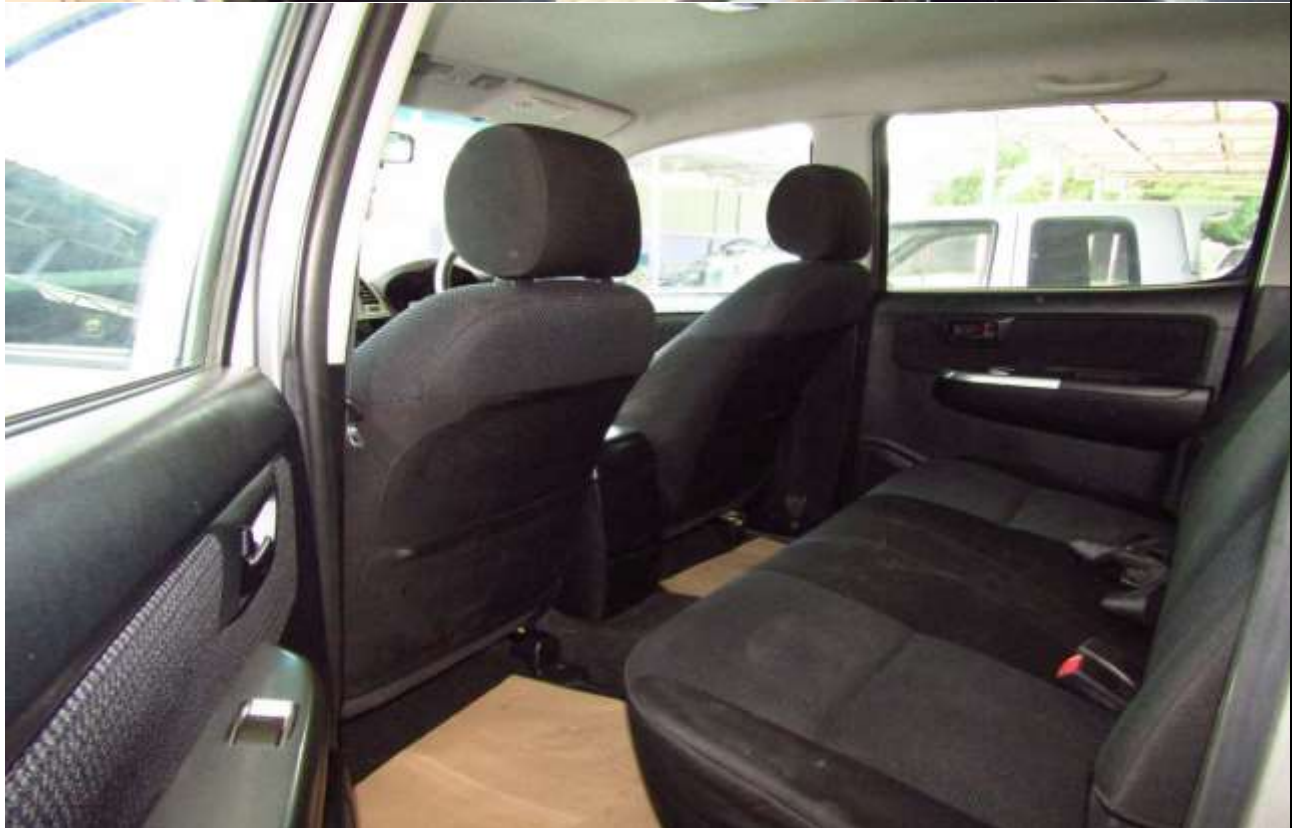
ภาพภายในด้านหน้า หลัง และ จุดบกพร่อง - Interior Visual Details (Front, Rear and/or Defect):

ที่นั่ง สภาพ Seat Appearance	สภาพดีตามอายุการใช้งาน

เข็มขัดนิรภัย Seat Belts	สภาพดีตามอายุการใช้งาน

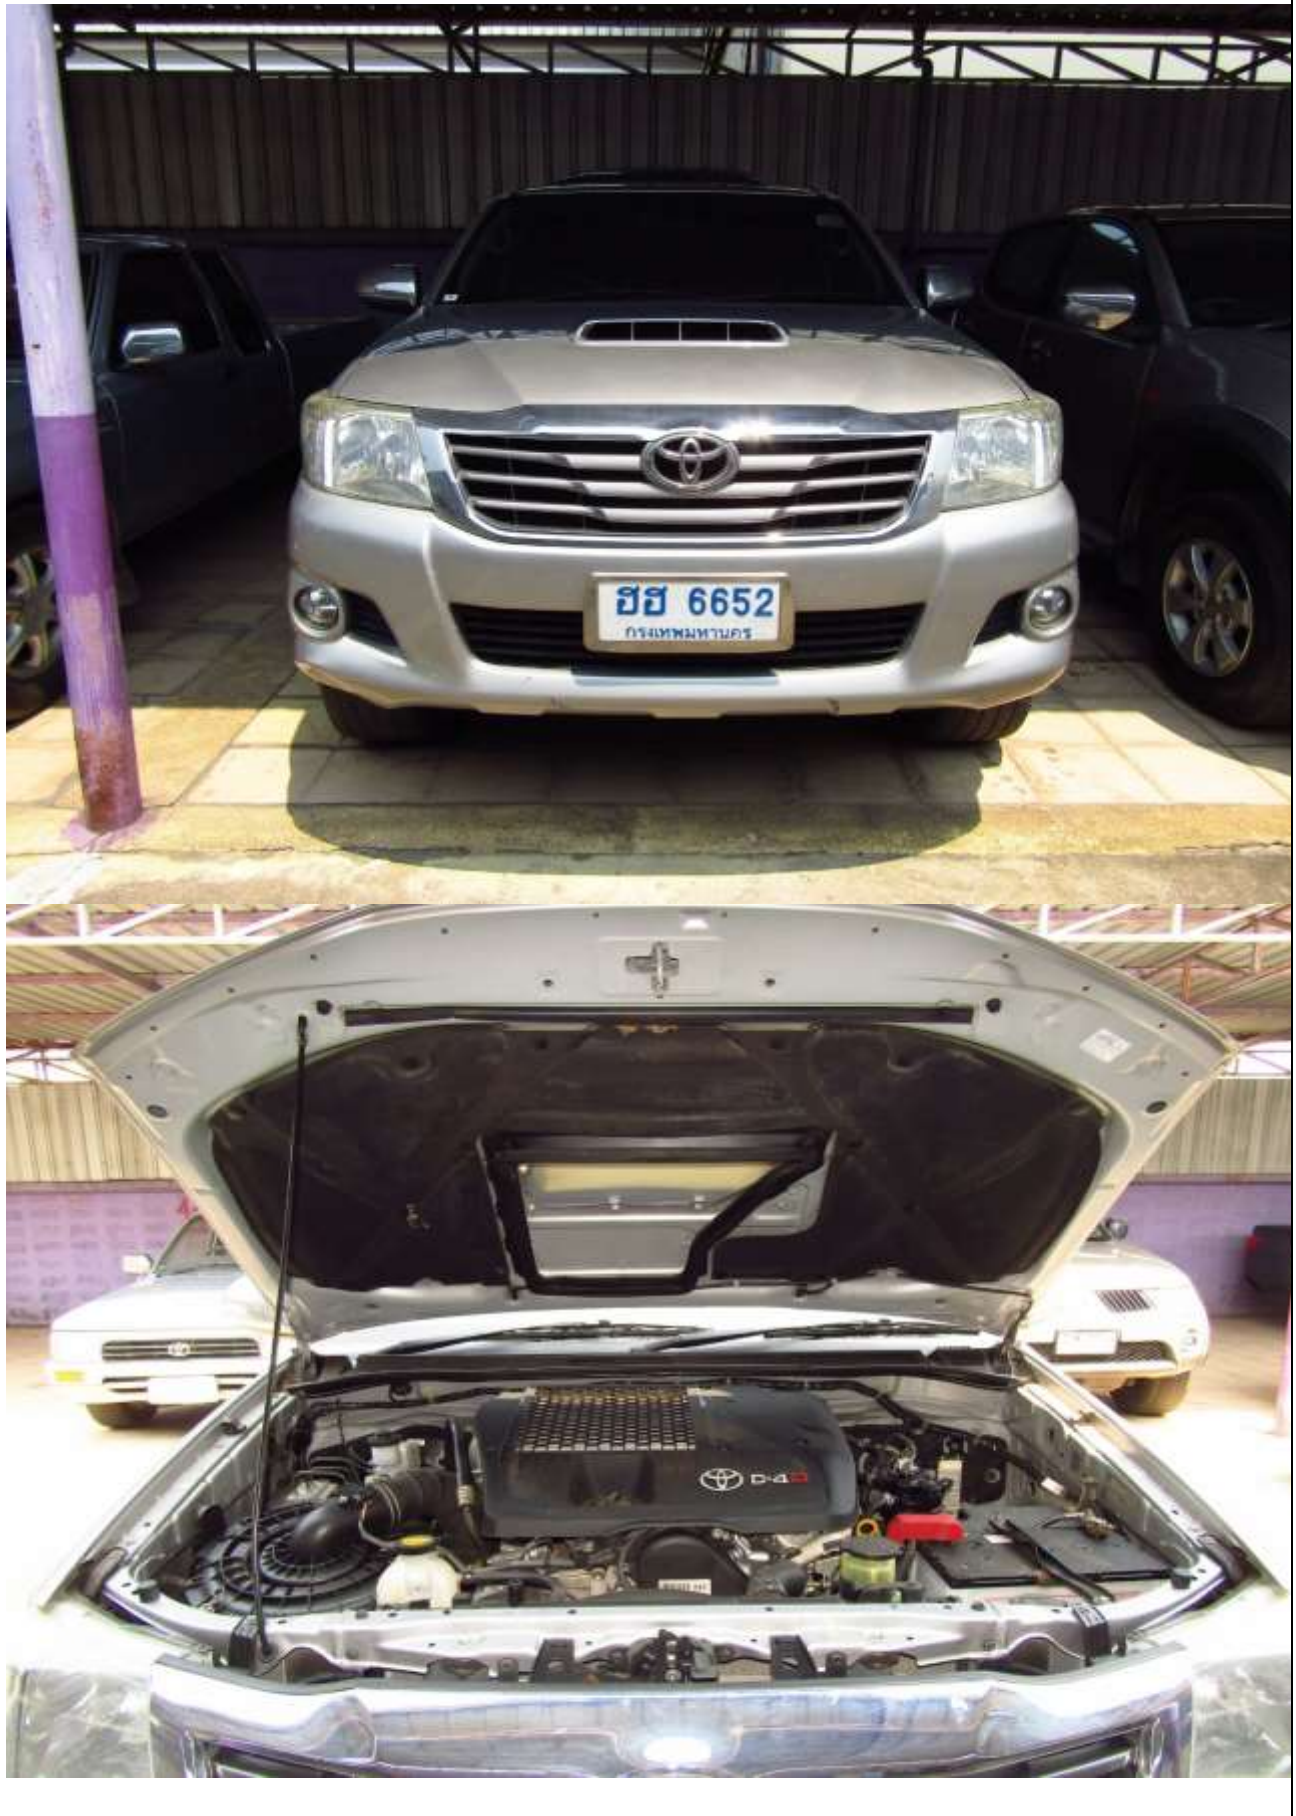
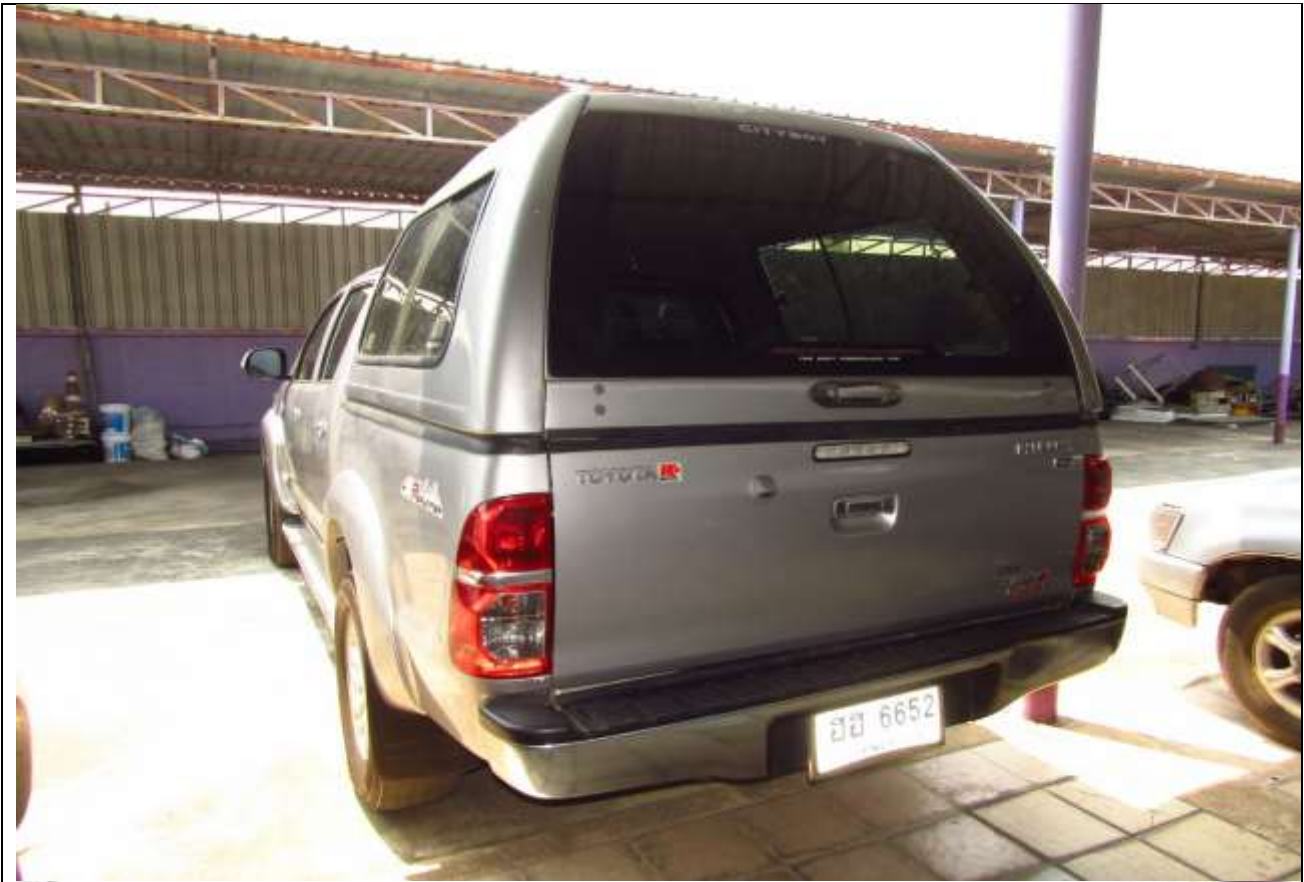
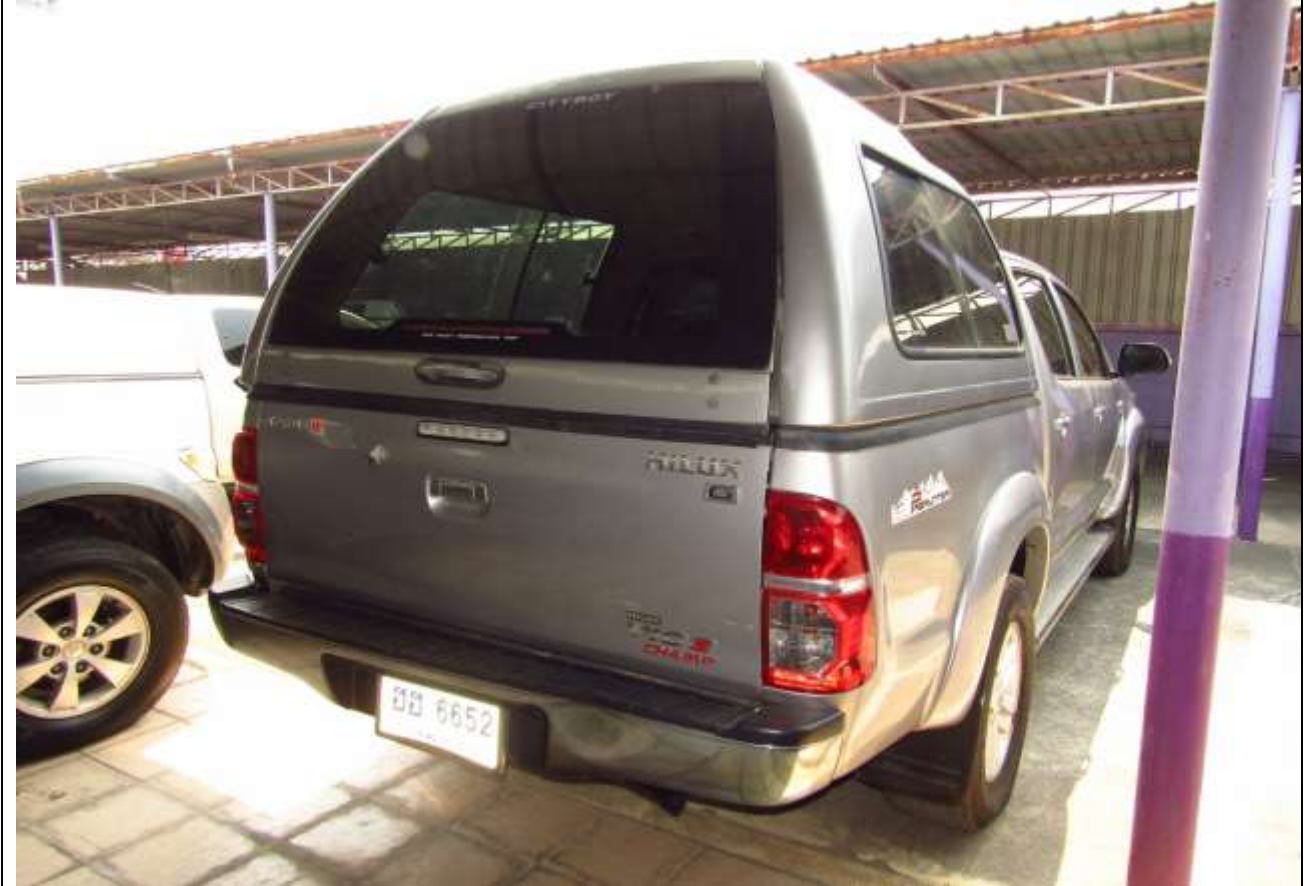
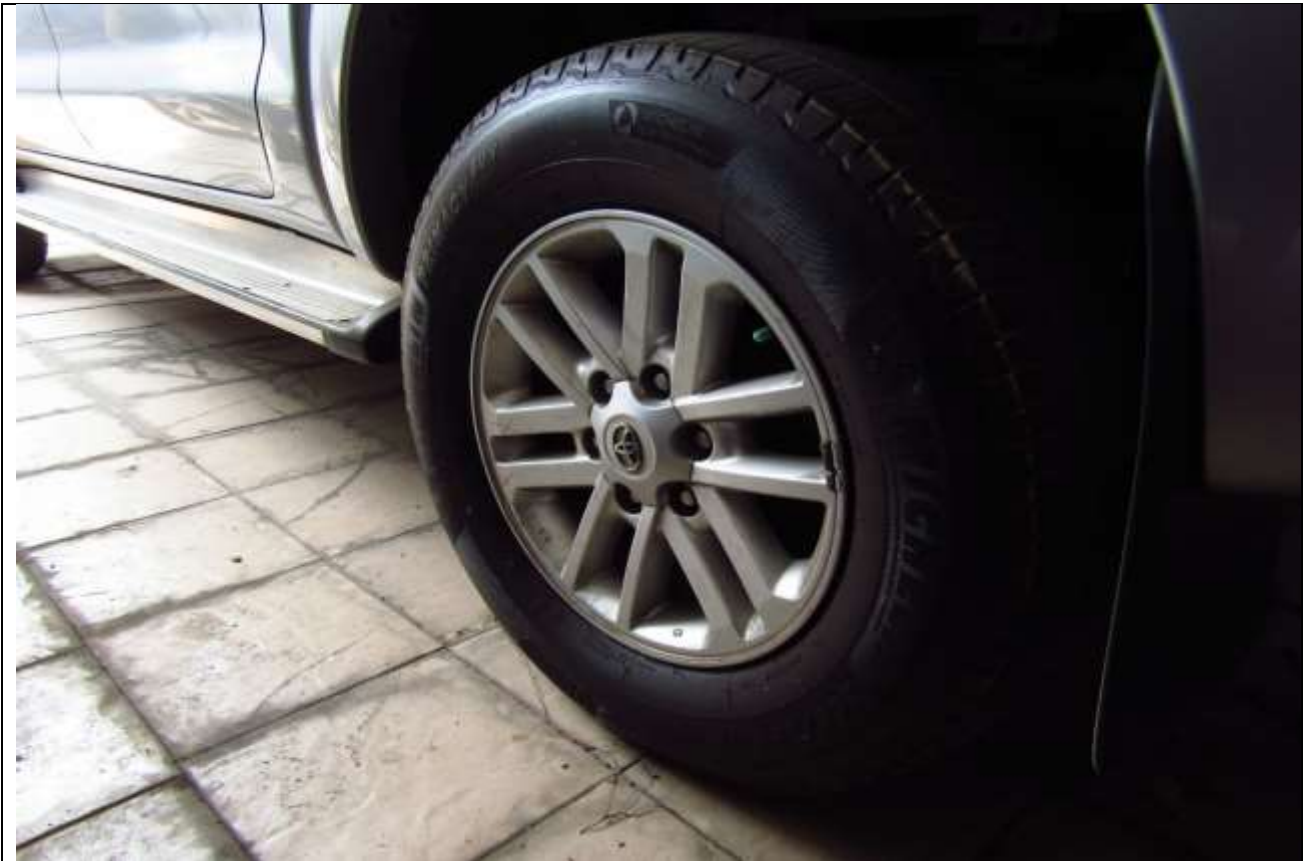
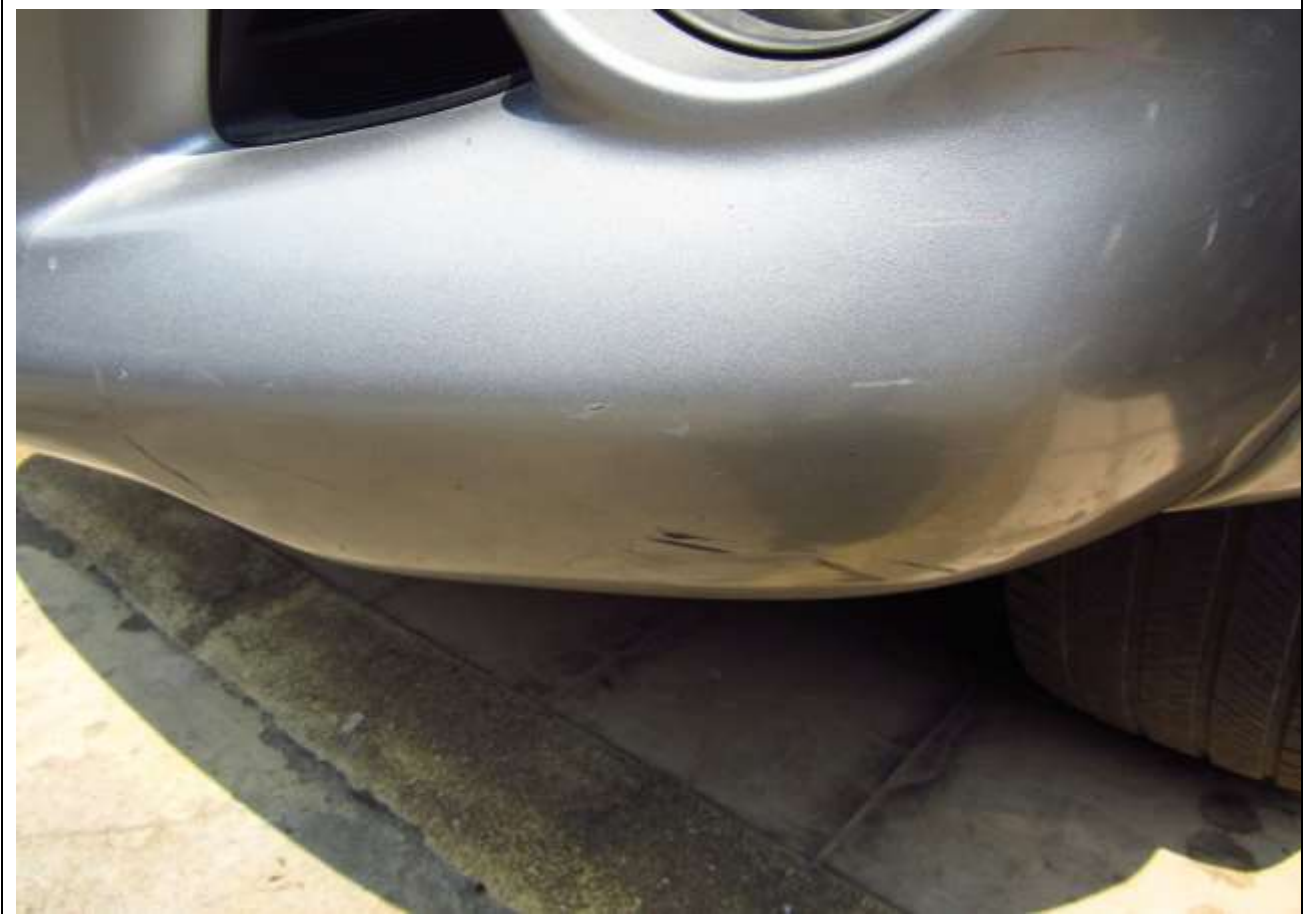
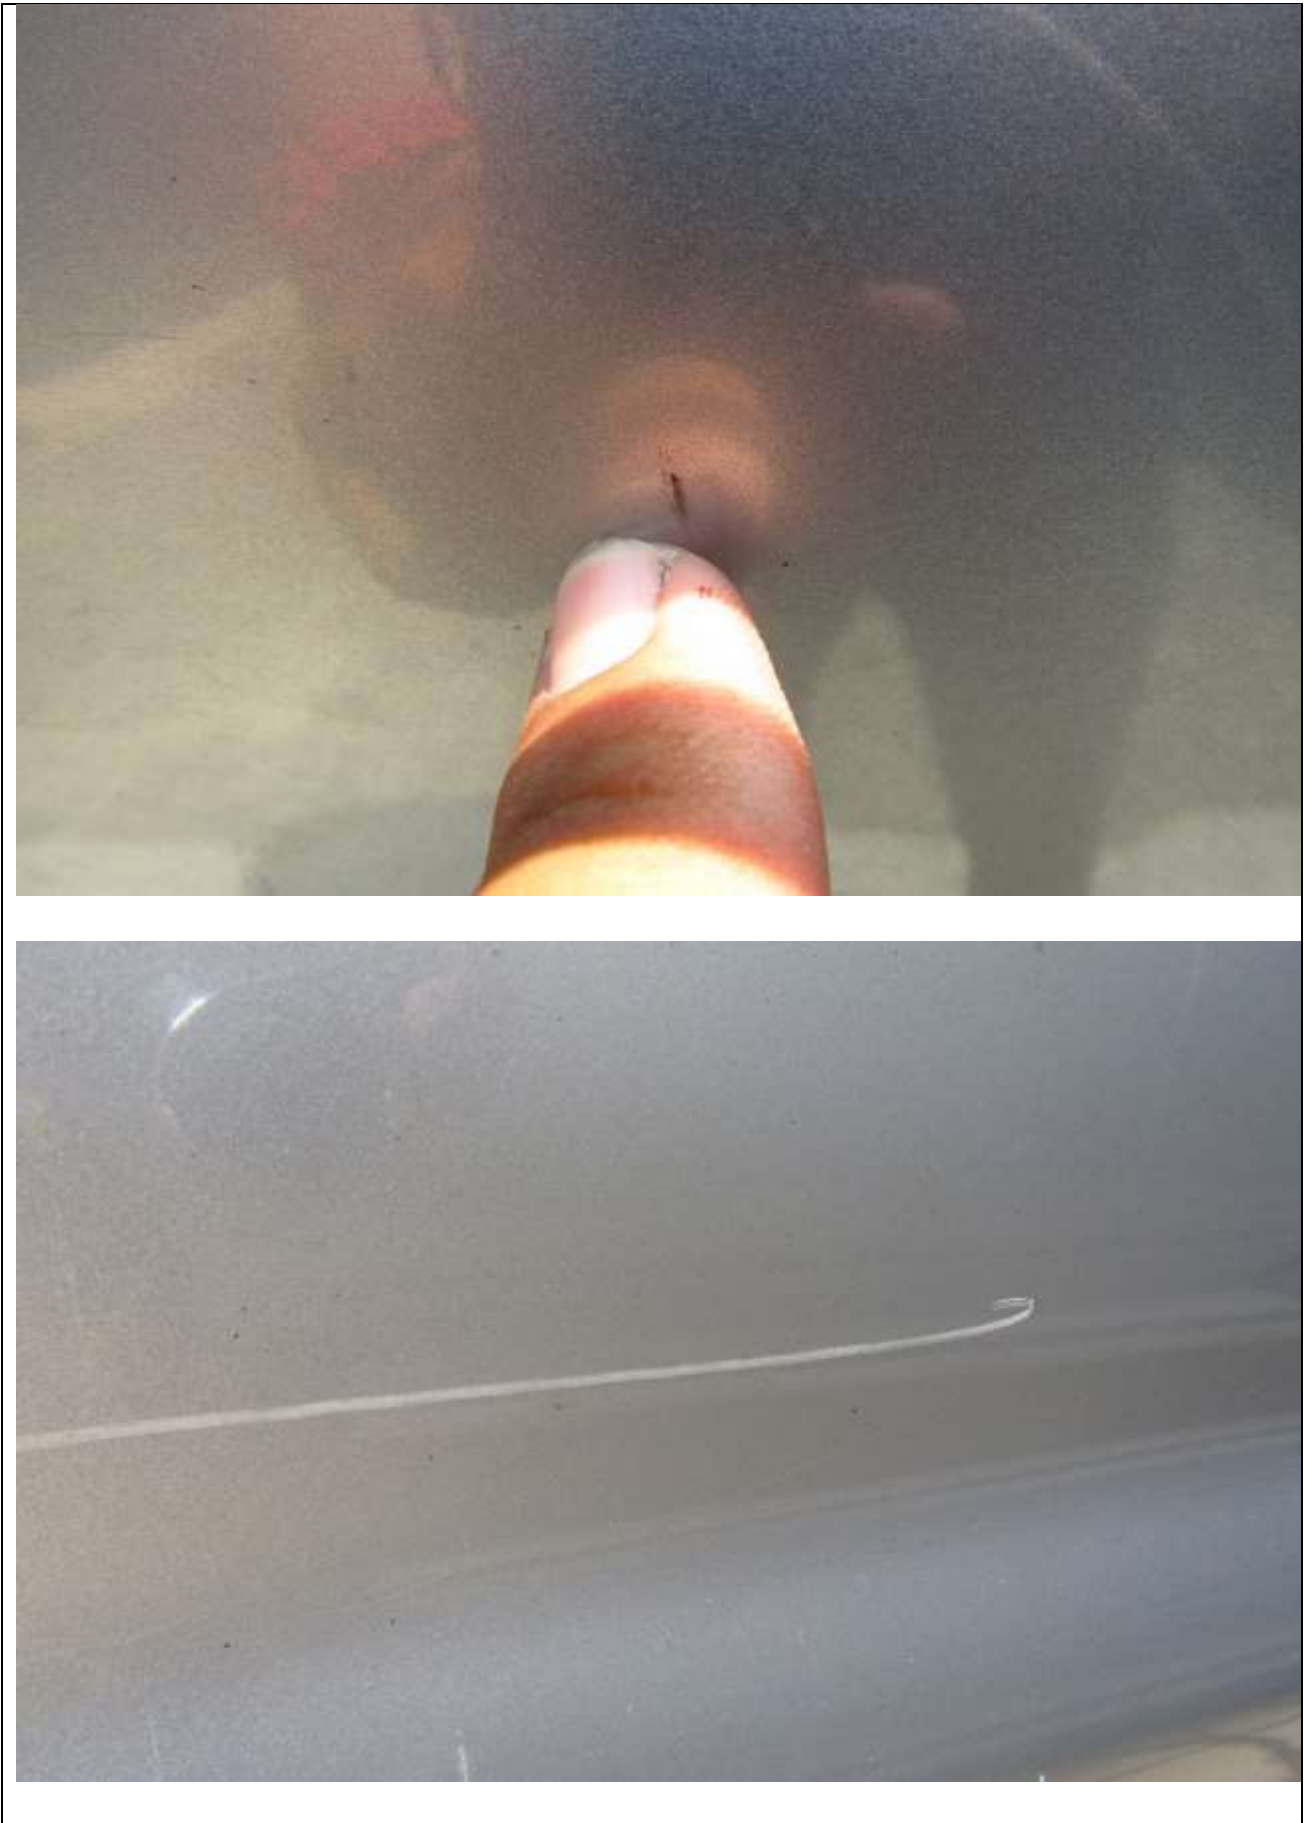
ภาพภายนอก - Exterior Visual Details:

กันชนหน้า Front Bumper	ครูด
 	คาน รับกันชนหน้า (ขวา) Front Side Member (Right) Appearance	สภาพดี

ประตูหน้าซ้าย Front Left Door	ครูด
