I024/0013-35

Toyota Fortuner 2.8 TRD Sportivo

Vehicle Inspection Report

สรุปผลการตรวจสภาพรถ (Inspection Summary)

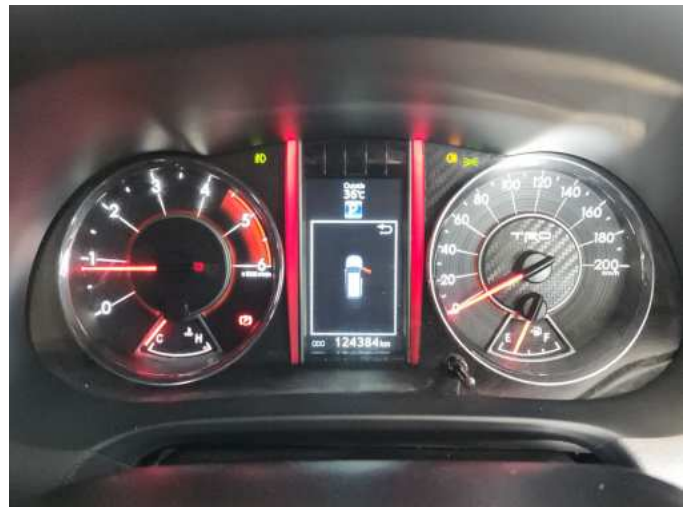
รูปเลขไมล์ (Mileage Picture) : ▾

124348

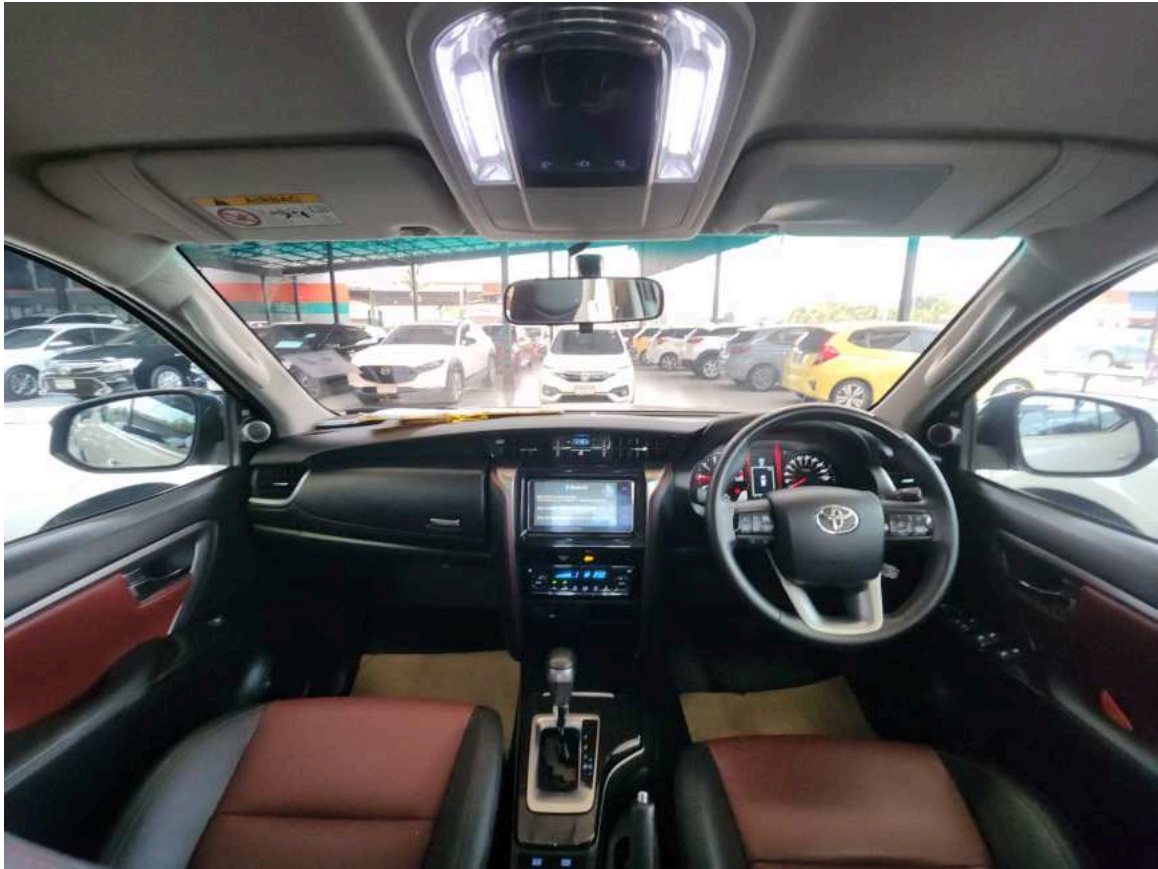
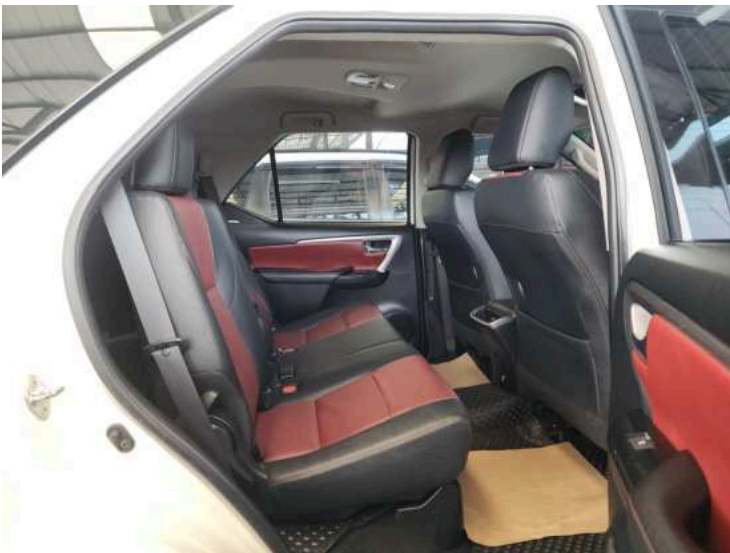
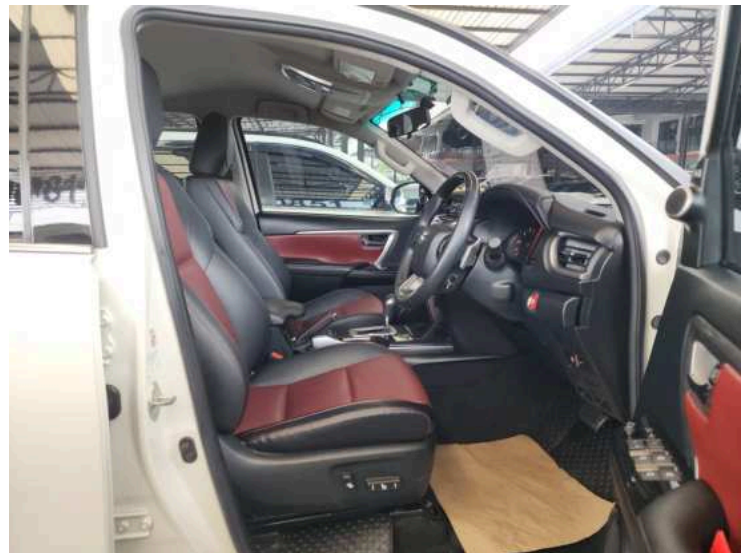
ภาพภายใน

ประเมินสภาพรวม: ผ่าน
อุปกรณ์หลัก/อุปกรณ์เสริมขณะขับที่:

- ✓ ระบบปรับอากาศ [ผ่าน]
- ✓ ไฟส่องสว่าง [ผ่าน]
- ✓ ไฟเลี้ยว/ไฟฉุกเฉิน [ผ่าน]
- ✓ หน้าปัดและมาตรวัด [ผ่าน]
- ✓ เข็มชี้ดิรภัย [ผ่าน]
- ✓ แตร [ผ่าน]
- ✓ เครื่องเล่นเพลง [ผ่าน]
- ✓ ระบบปัดน้ำฝน [ผ่าน]
- ✓ เบาะนั่งยึดแน่น [ผ่าน]
- ✓ กระจกไฟฟ้า [ผ่าน]

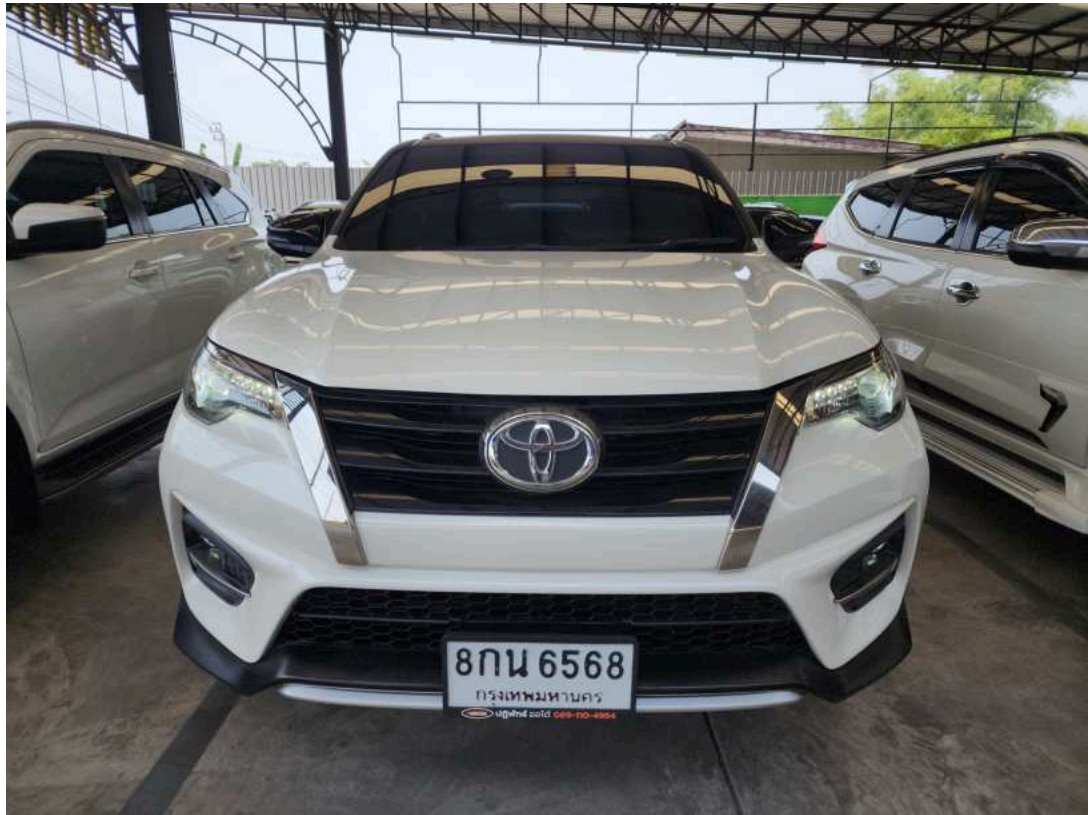
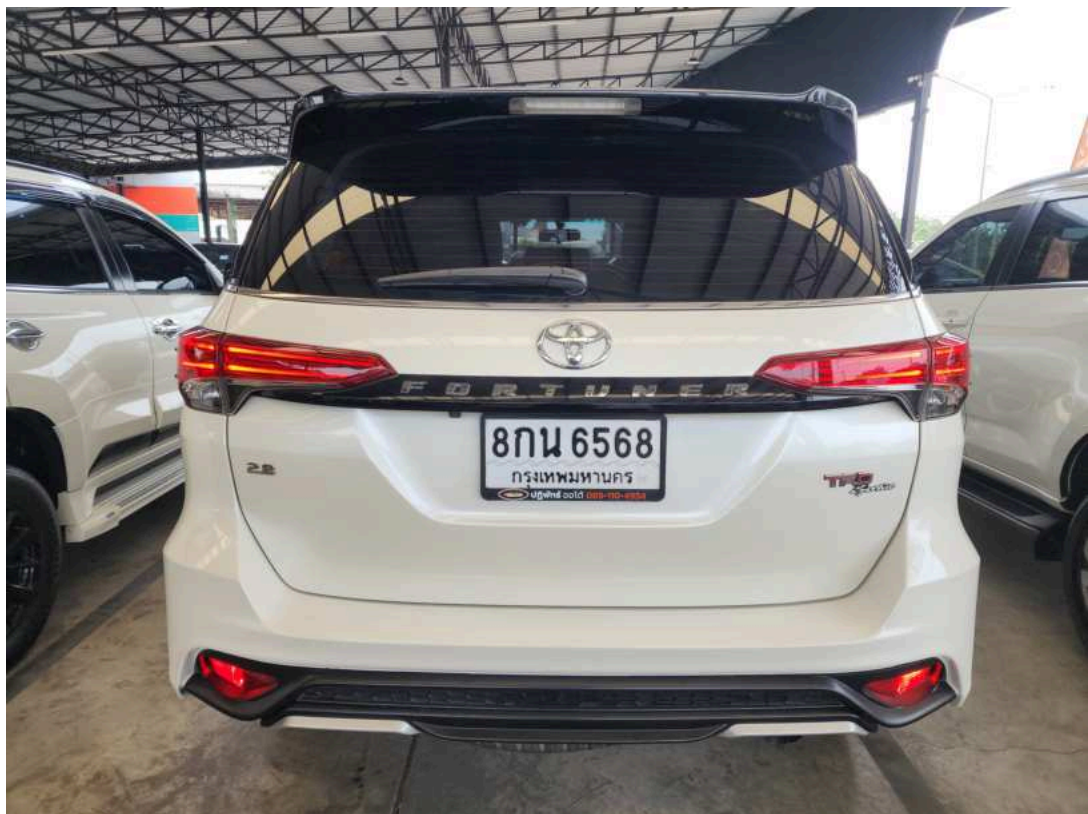
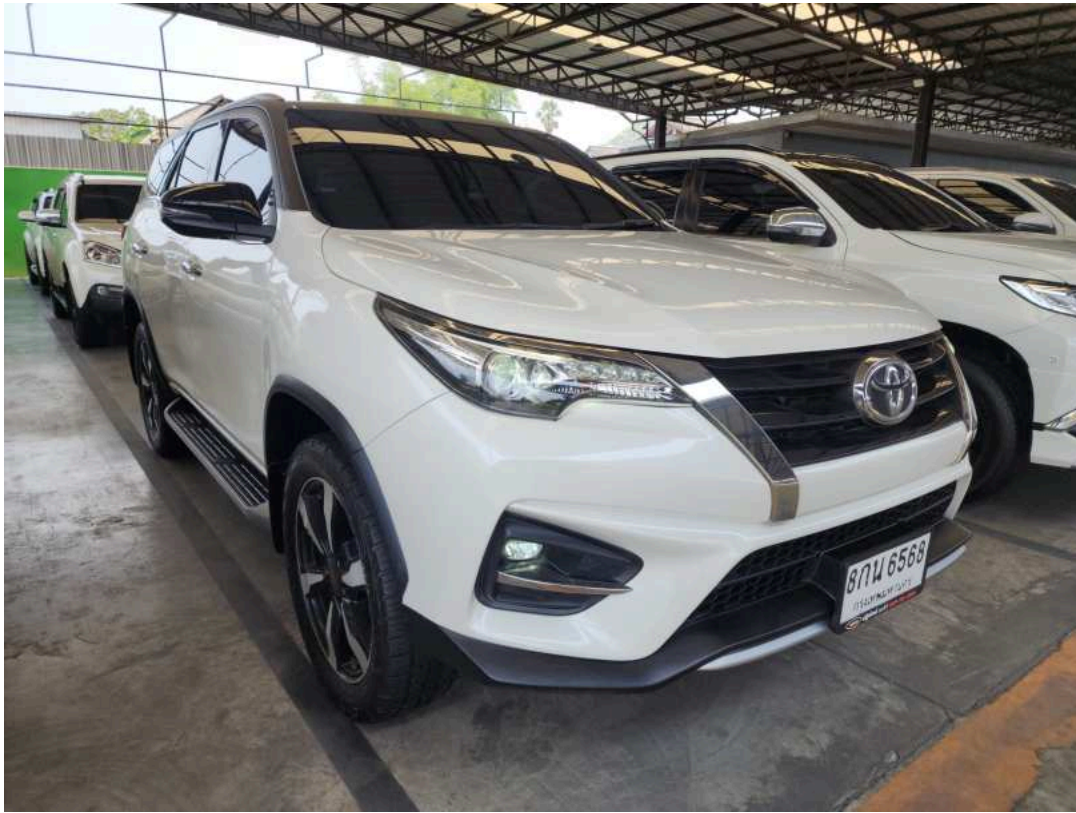
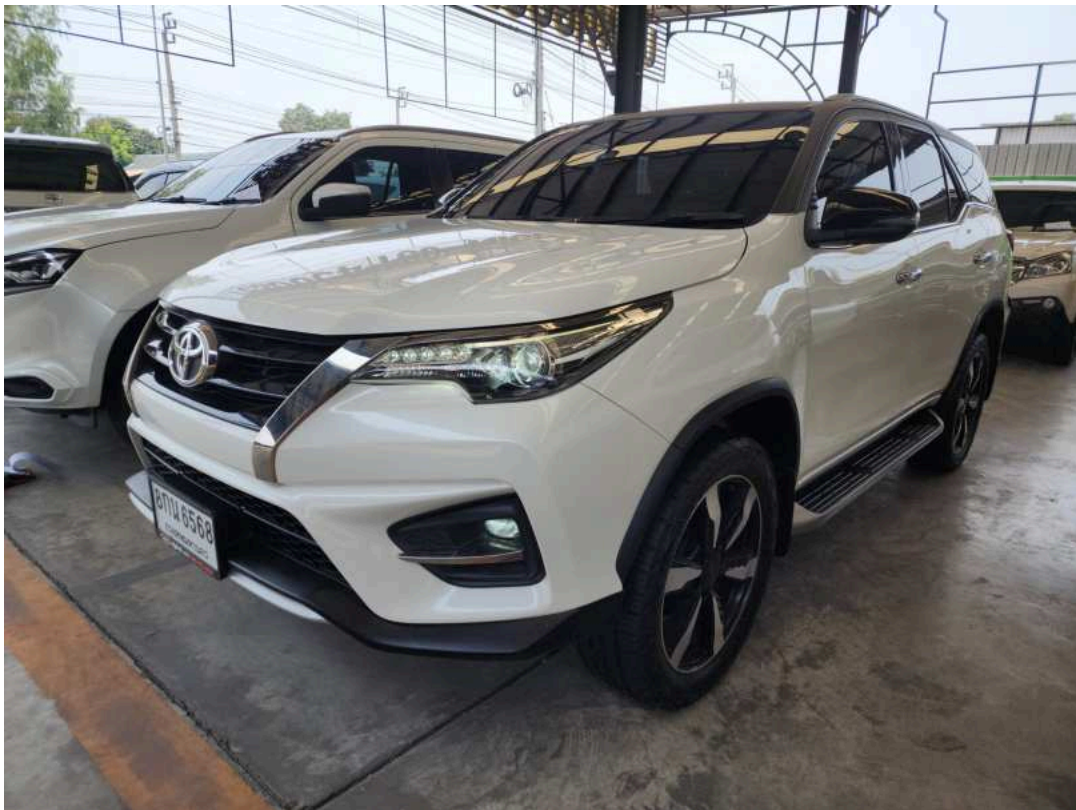
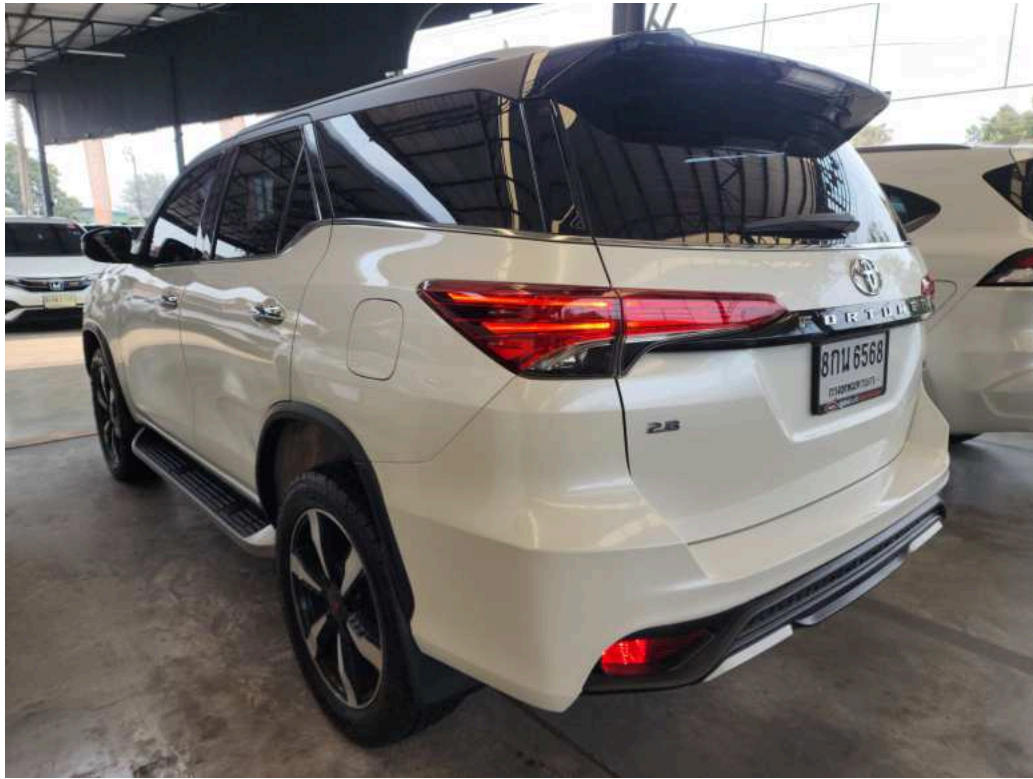
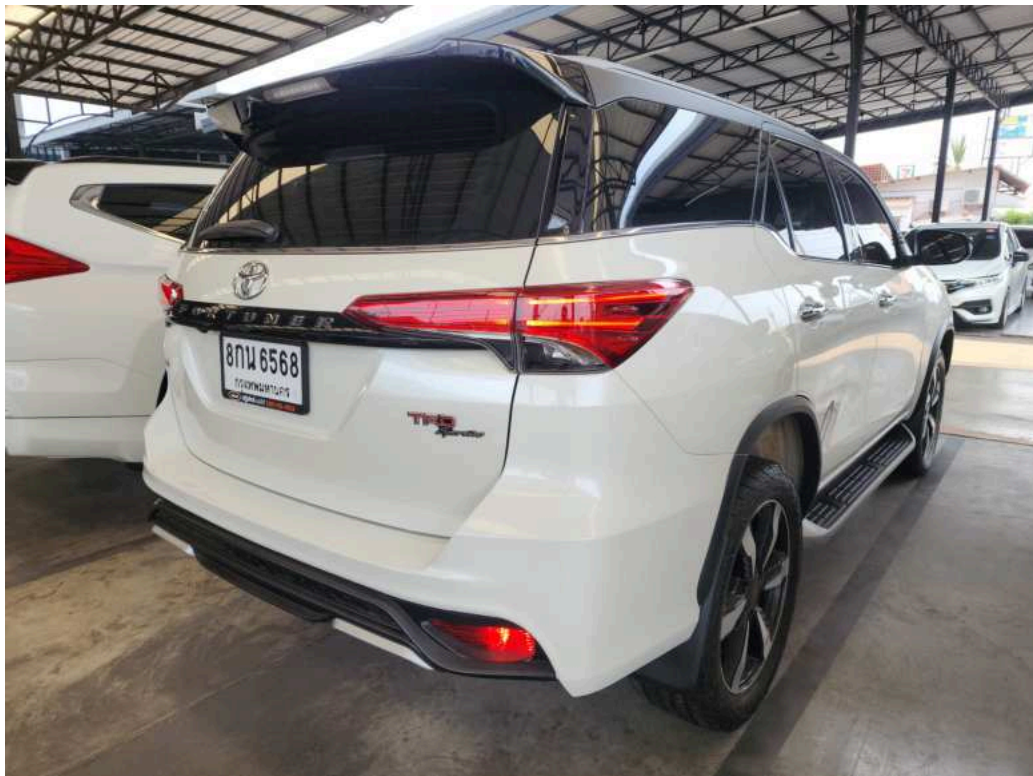
ภาพภายนอก

ประเมินสภาพรวม: ผ่าน
รายการที่รอการแก้ไข: ไม่พบรายการแก้ไข
ชิ้นส่วนประกอบตัวถังรถ

- ✓ แผ่นเพลทเลขตัวถังมองเห็นได้ชัดเจน
- ✓ ชิ้นส่วนประกอบตัวถังรถ ผ่านการวัดค่าความหนาของสีแล้ว
- ✓ สีรถตรงตามเสาเสาอากาศจดทะเบียน

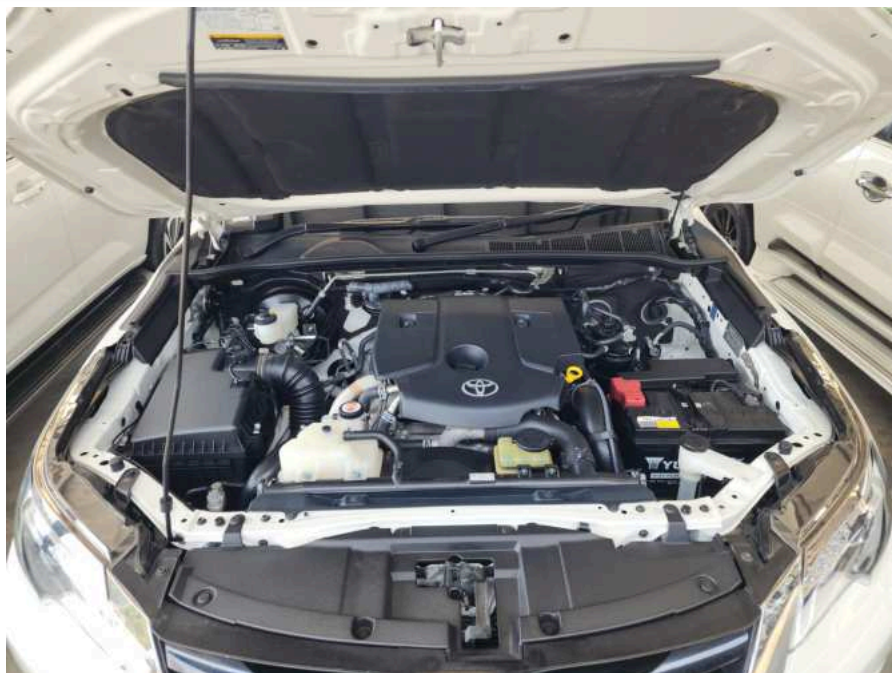
ภาพห้องเครื่อง

เครื่องยนต์และระบบขับเคลื่อน:

- ✓ รอบเดินเบาของเครื่องยนต์ปกติ
- ✓ ไม่มีปัญหาการสตาร์ทเครื่อง
- ✓ ระบบระบายความร้อนเครื่องยนต์แสดงค่าปกติ
- ✓ ไม่เกิดเสียงจากชิ้นส่วนหรือสายพานหน้าห้องเครื่อง
- ✓ ระบบเบรคไม่มีรอยร้าวซึม
- ✓ เครื่องยนต์ไม่มีคราบ/รอยร้าวซึม

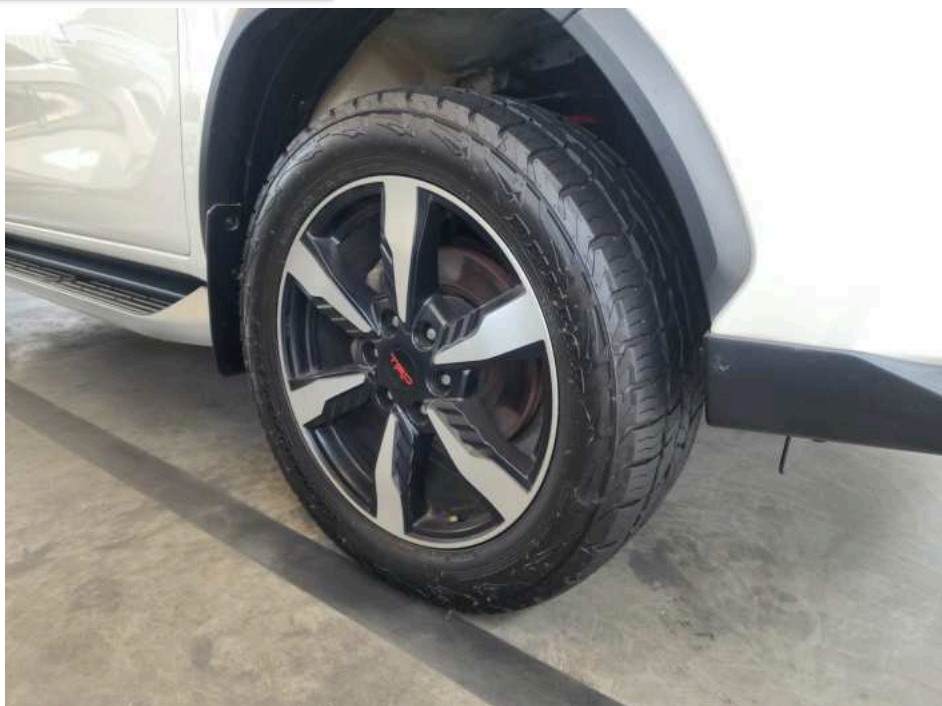
ขอบยาง ล้อ

14/23
