1023/0012-4

Toyota Camry 2.0 G

21 ก.พ. 2024

Vehicle Inspection Report สรุปผลการตรวจสภาพรถ (Inspection Summary)

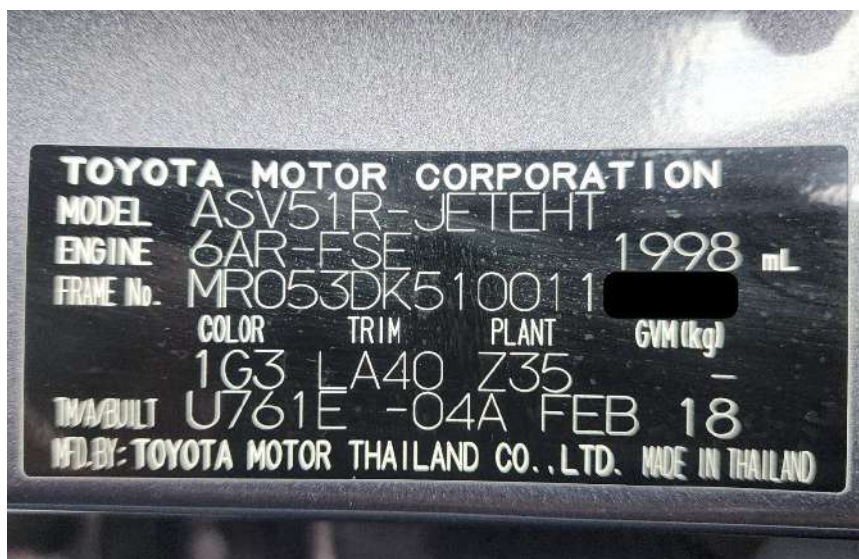
รูปแผ่นPlate ▾

- ✓ แผ่นเพลทเลขตัวถังมองเห็นได้ชัดเจน
- ✓ ชิ้นส่วนประกอบตัวถังรถ ผ่านการวัดค่าความหนาของสีแล้ว
- ✓ สีรถตรงตามเสาเอกสารจดทะเบียน

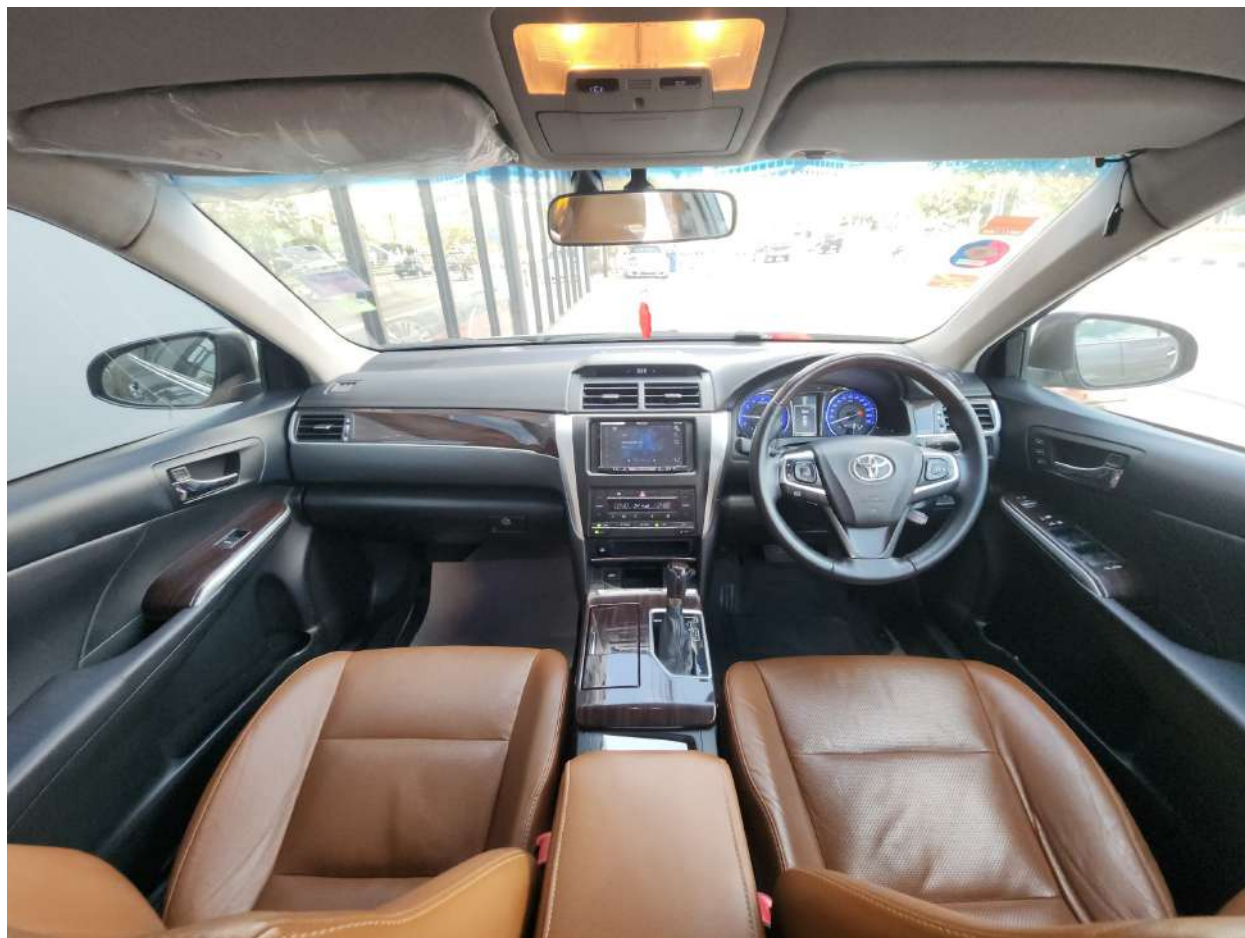
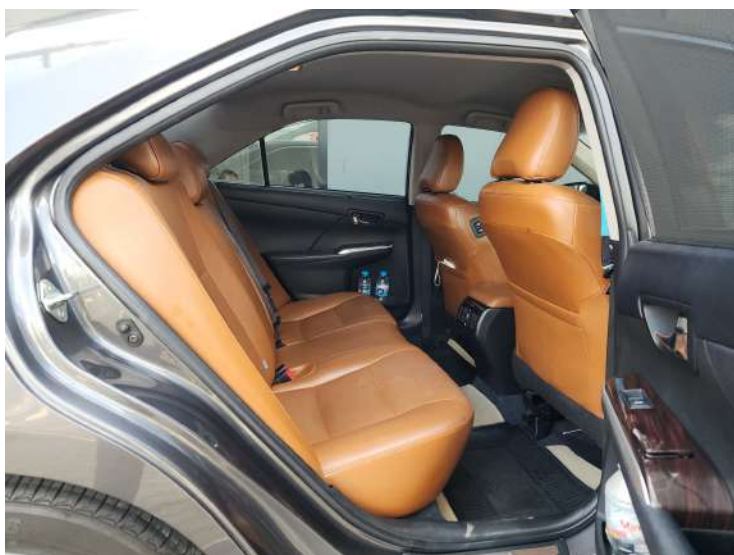
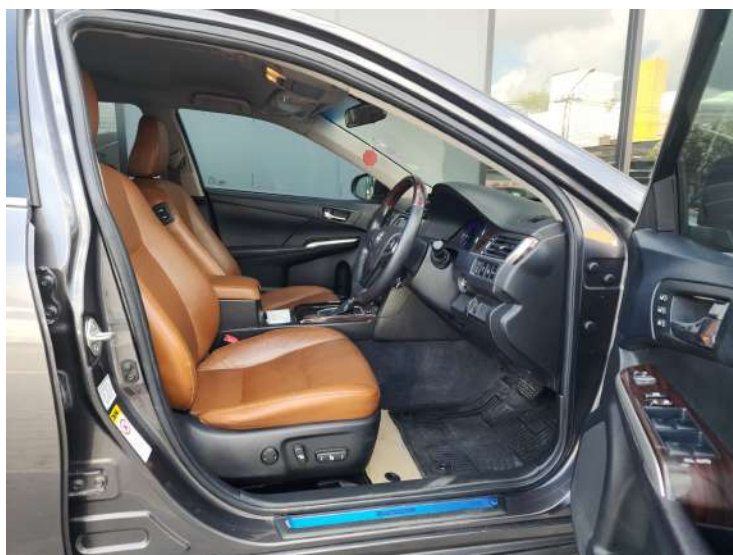
ภาพภายใน

รายการตรวจ 4 รายการ	สถานะ
2.1 สภาพที่นั่ง Seat Appearance	ดี (Good)
2.2 การทำงาน การปรับ และการล็อกเบาะ Seat Adjust functional	ดี (Good)
2.3 สภาพรางไต่เบาะ Seat slide adjust rail	ดี (Good)
2.4 เข็มขัดนิรภัย Seat Belts	ดี (Good)
