1023/0349-14

BMW 320d 2.0

# Vehicle Inspection Report

## สรุปผลการตรวจสภาพรถ (Inspection Summary)

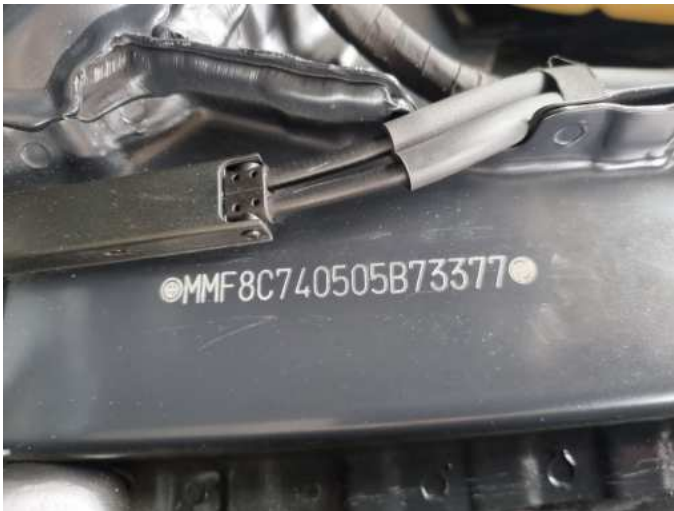
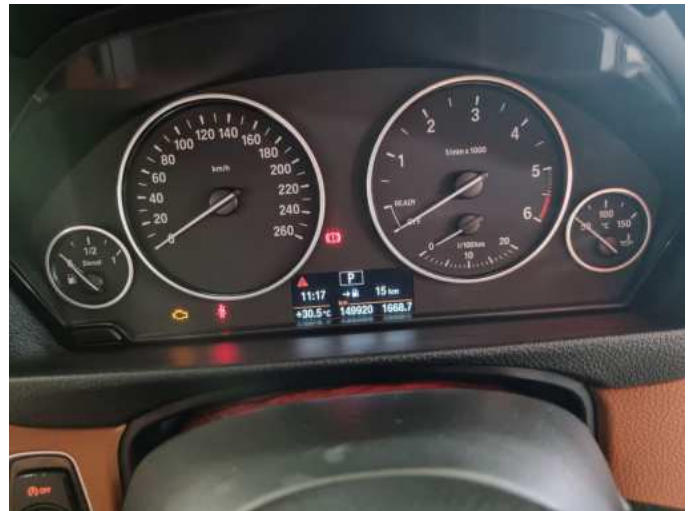
**รูปเลขไมล์ (Mileage Picture) : ▾**

ระยะการใช้งาน (Mileage) :

149920

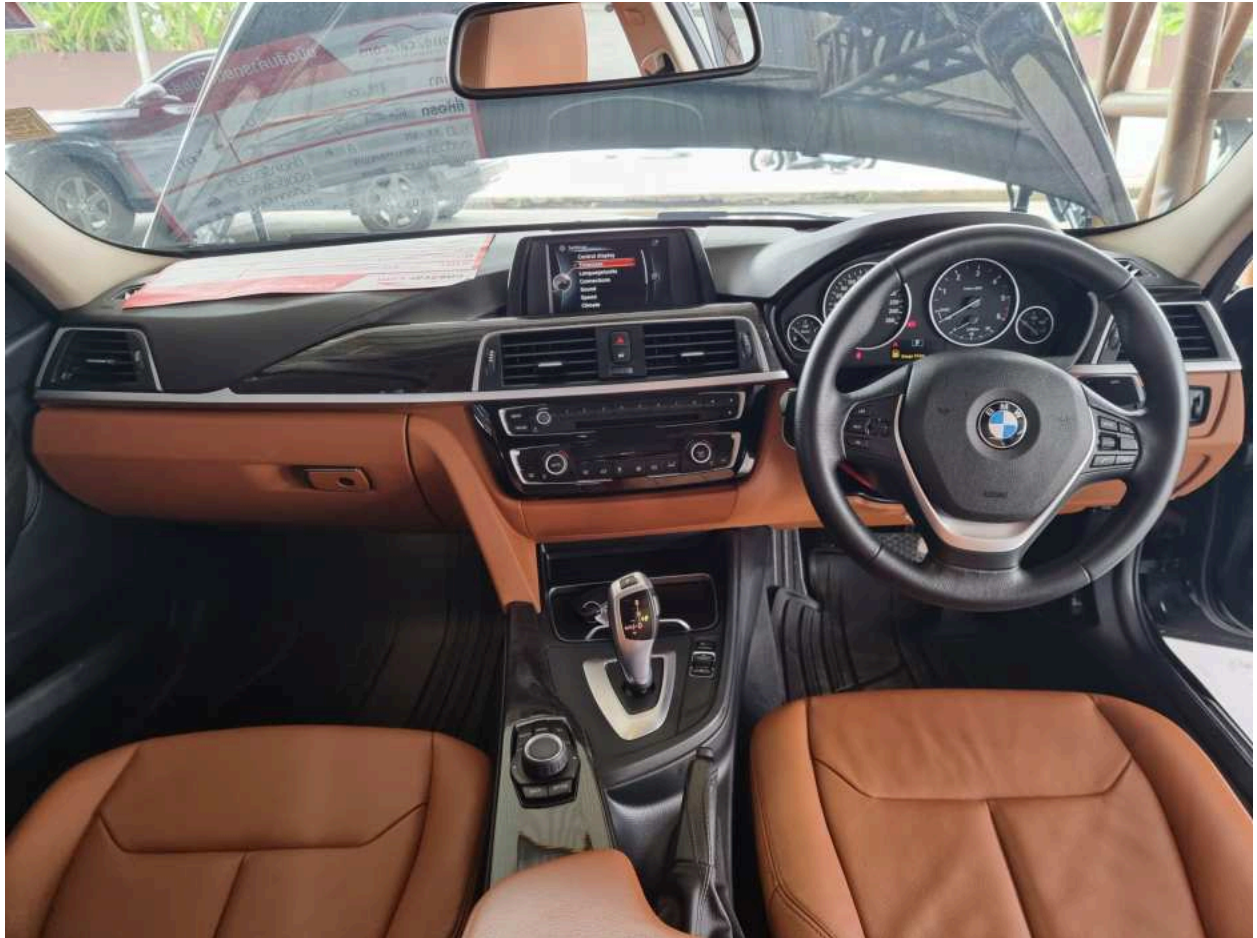
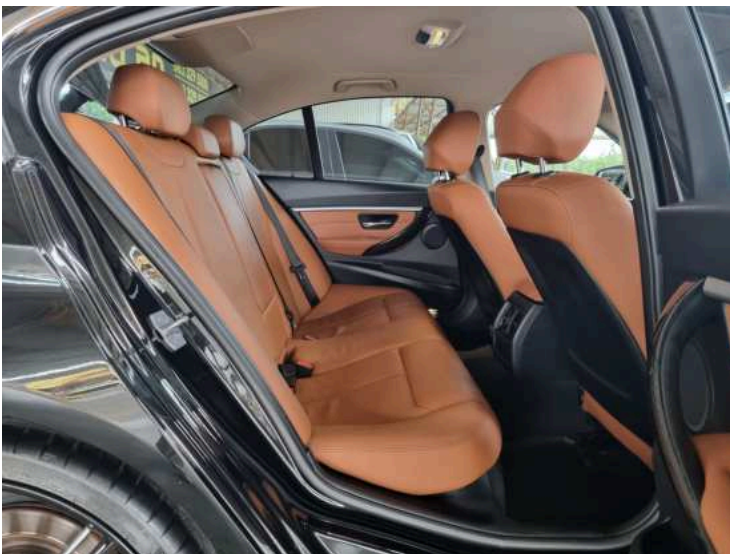
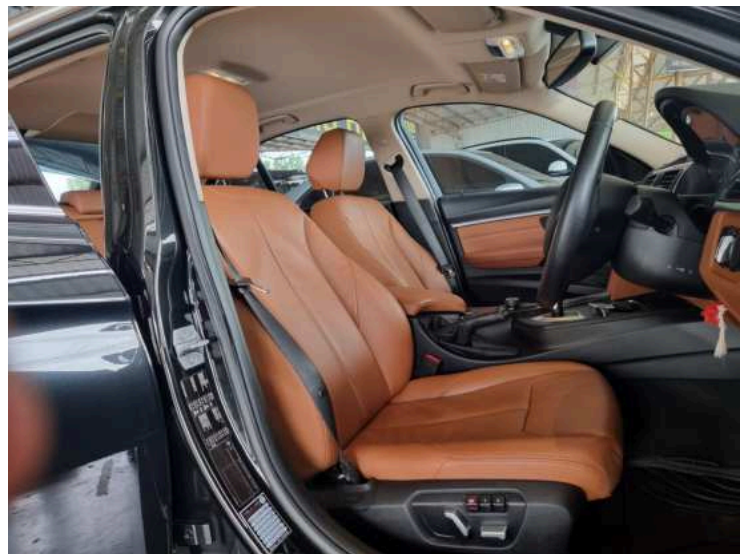
ภาพภายใน

ประเมินสภาพรวม: ผ่าน  
อุปกรณ์หลัก/อุปกรณ์เสริมขณะขับที่:

- ✓ ระบบปรับอากาศ [ผ่าน]
- ✓ ไฟส่องสว่าง [ผ่าน]
- ✓ ไฟเลี้ยว/ไฟฉุกเฉิน [ผ่าน]
- ✓ หน้าปัดและมาตรวัด [ผ่าน]
- ✓ เข็มชี้ดัดนิรภัย [ผ่าน]
- ✓ แตร [ผ่าน]
- ✓ เครื่องเล่นเพลง [ผ่าน]
- ✓ ระบบปิดน้ำฝน [ผ่าน]
- ✓ เบาะนั่งยึดแน่น [ผ่าน]
- ✓ กระจกไฟฟ้า [ผ่าน]

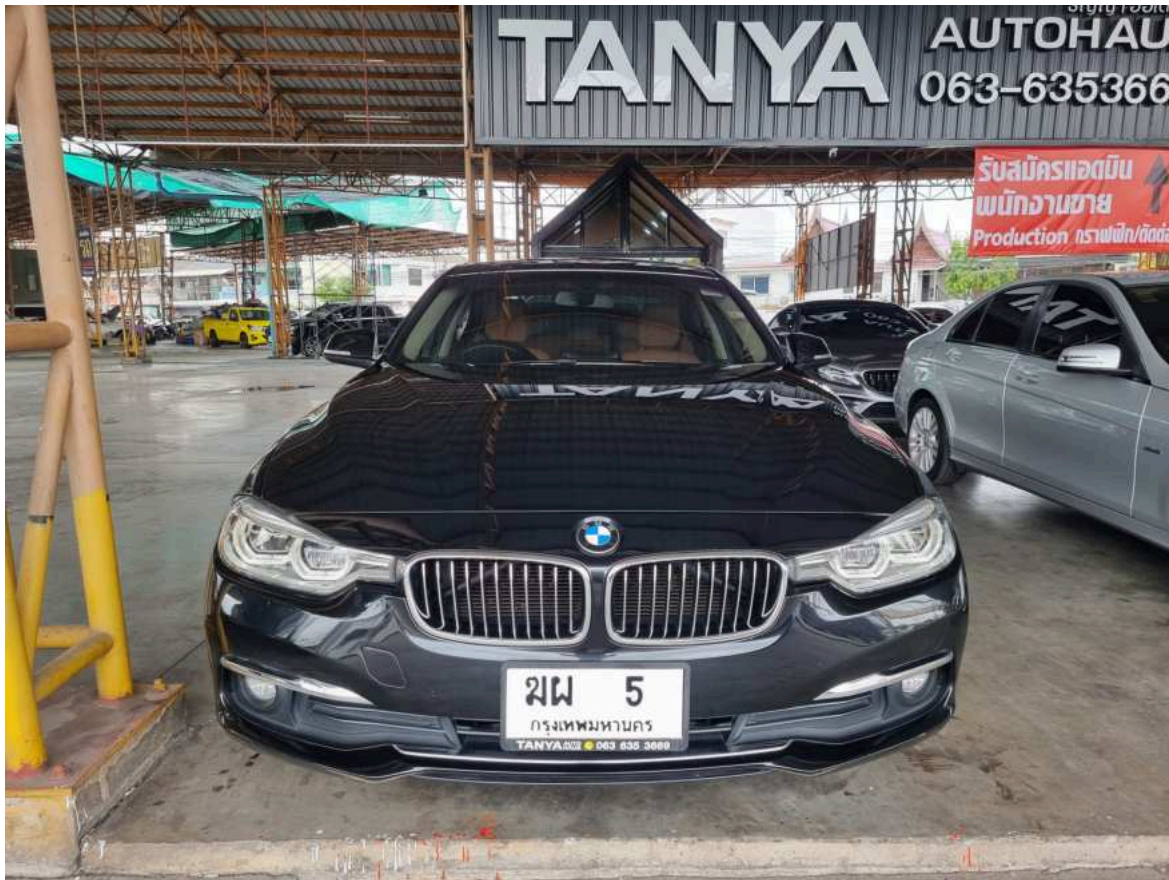
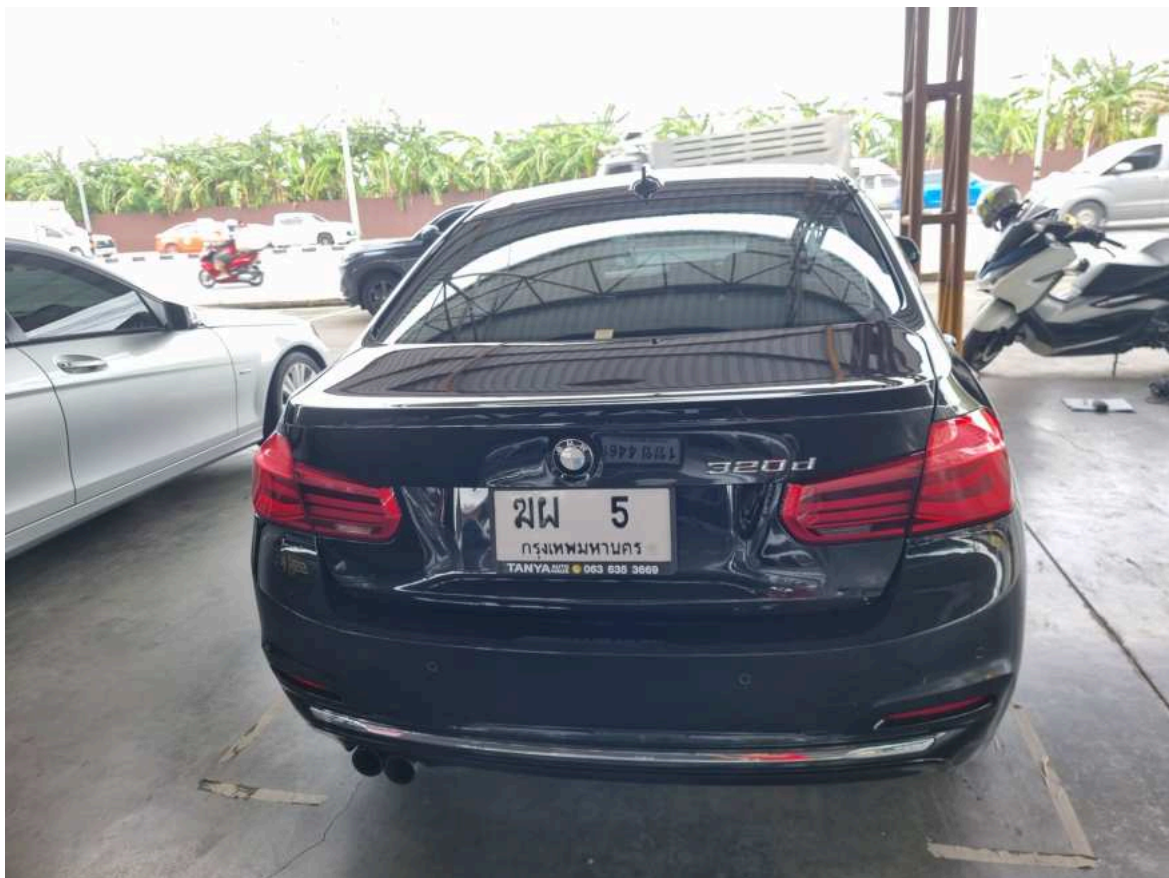
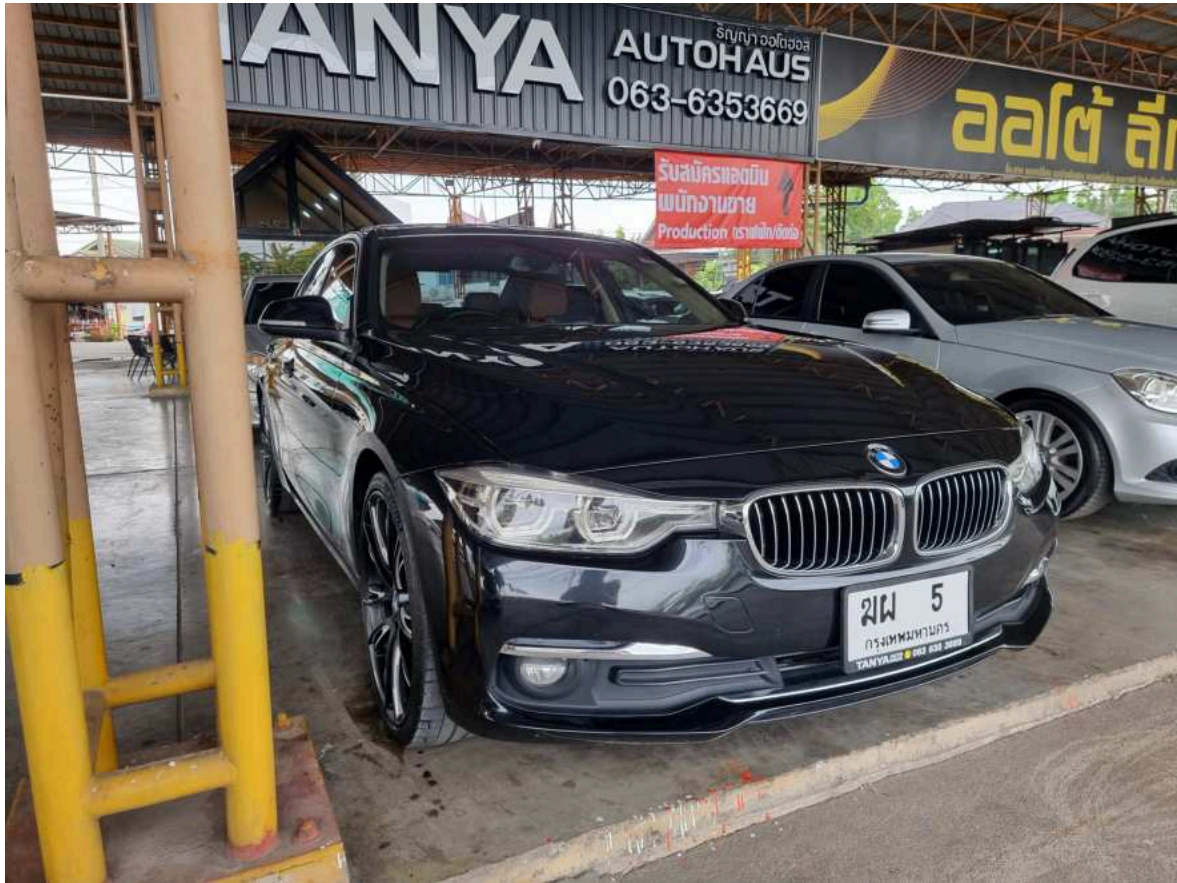
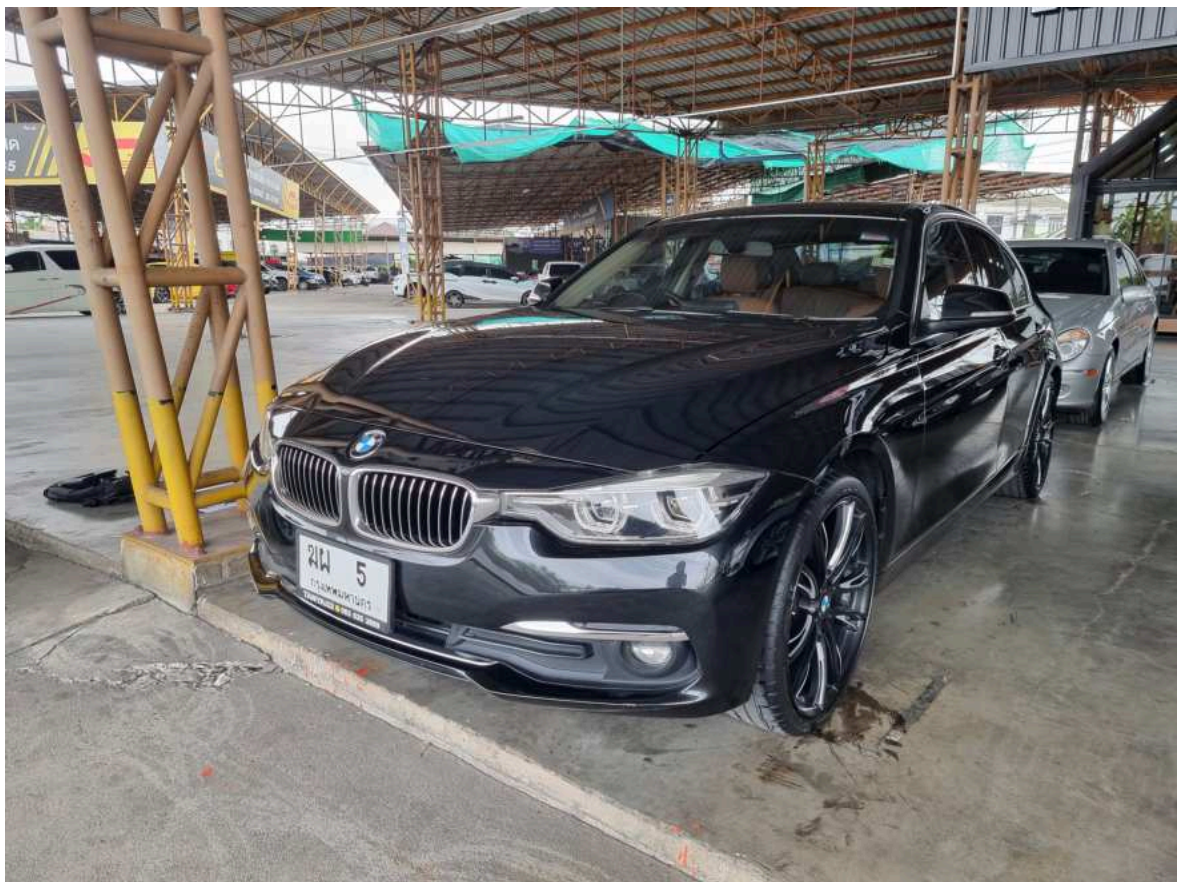
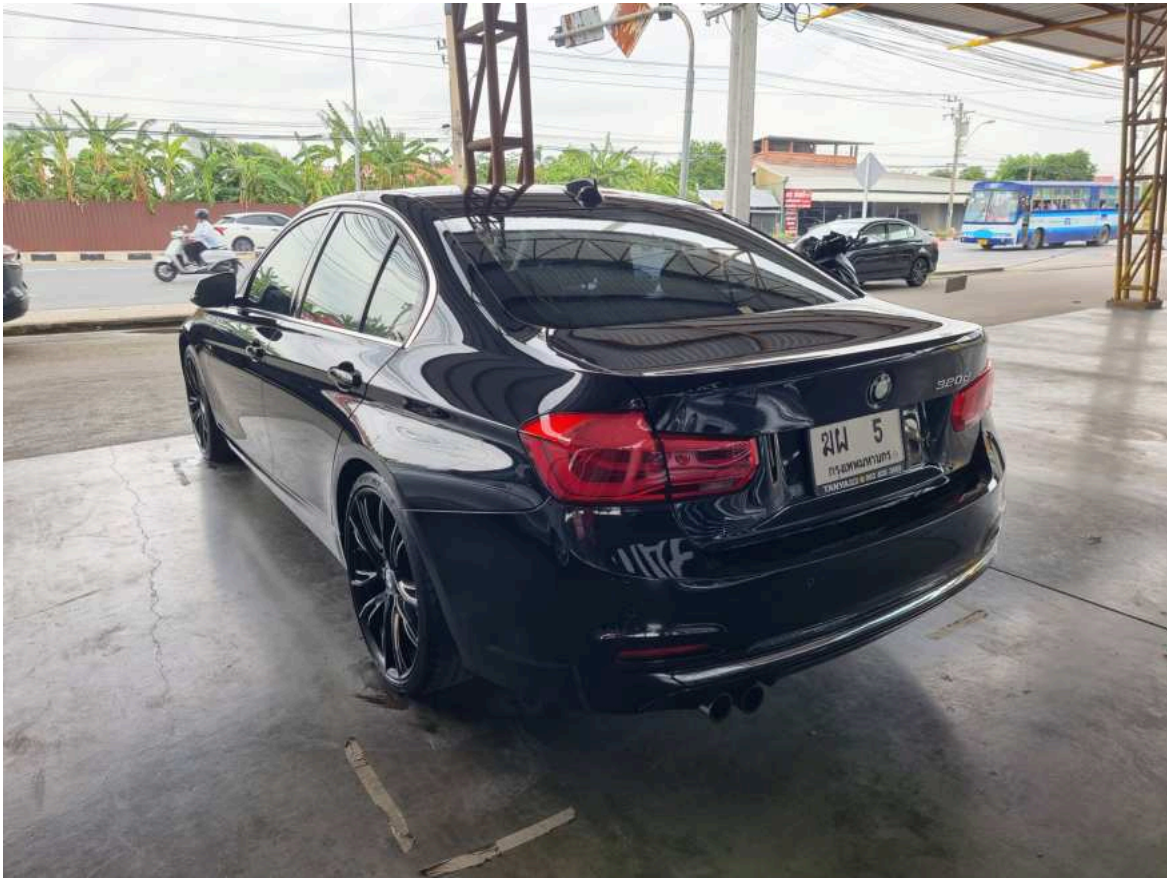
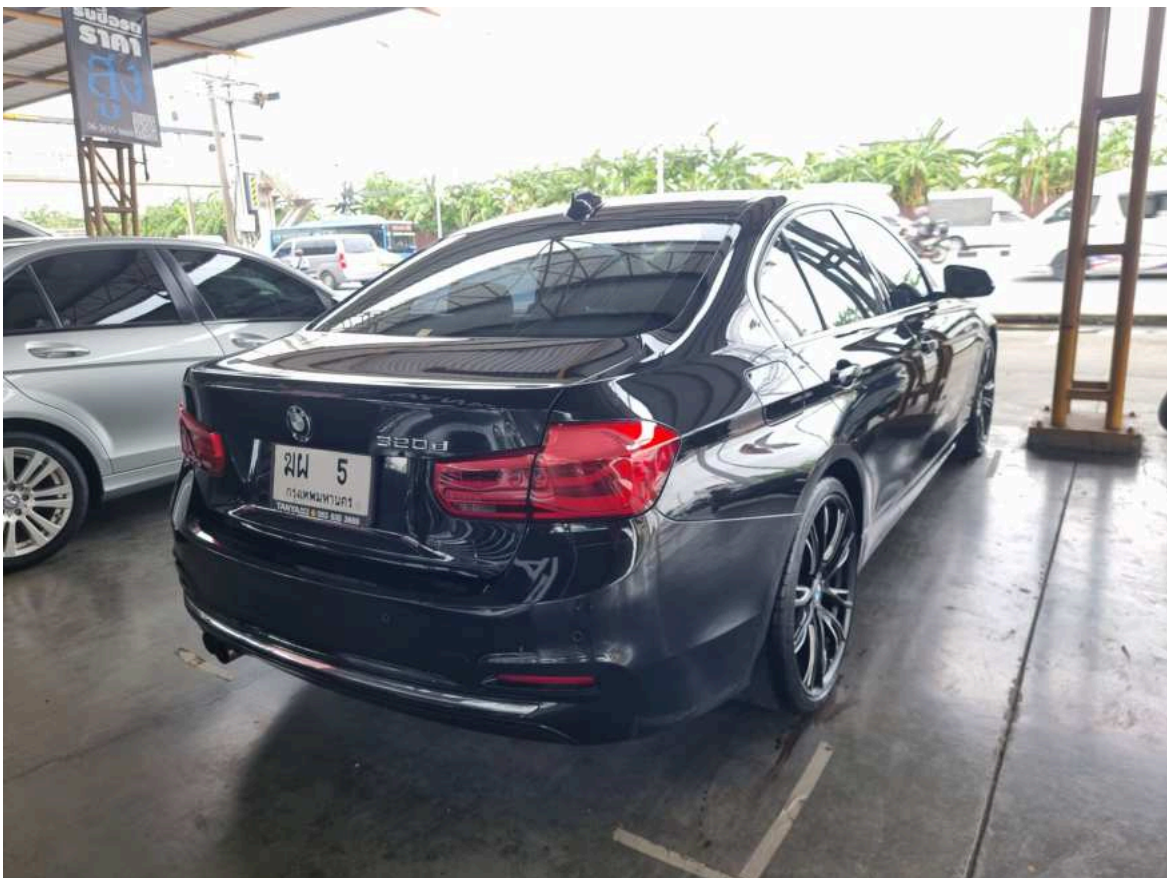
ภาพภายนอก

ประเมินสภาพรวม: ผ่าน  
รายการที่รอการแก้ไข: ไม่พบรายการแก้ไข  
ชิ้นส่วนประกอบตัวถังรถ

- ✓ แผ่นเพลทเลขตัวถังมองเห็นได้ชัดเจน
- ✓ ชิ้นส่วนประกอบตัวถังรถ ผ่านการวัดค่าความหนาของสีแล้ว
- ✓ สีรถตรงตามส่านาเอกสารจดทะเบียน

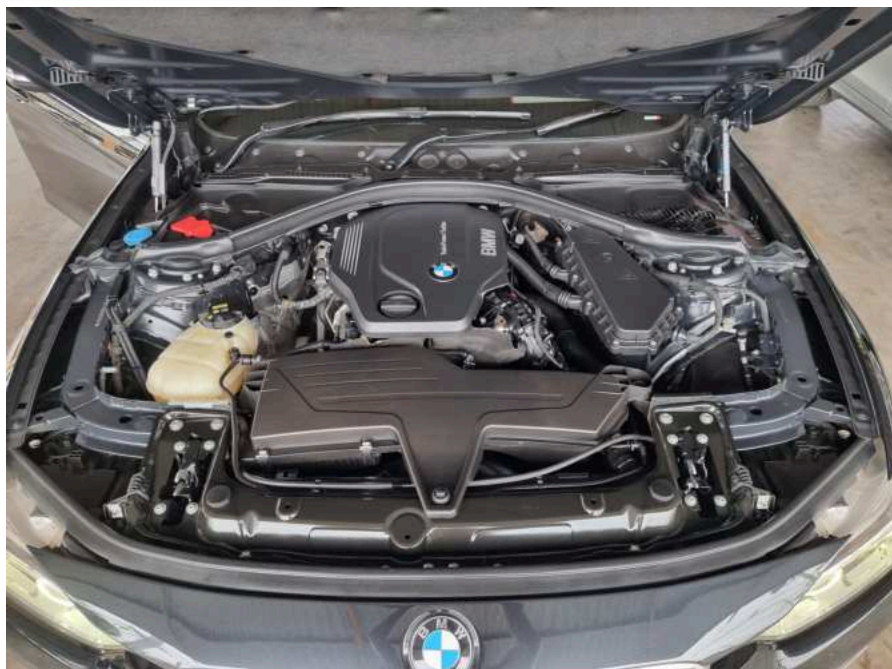
### ภาพห้องเครื่อง

- ✓ รอบเดินเบาของเครื่องยนต์ปกติ
- ✓ ไม่มีปัญหาการสตาร์ทเครื่อง
- ✓ ระบบระบายความร้อนเครื่องยนต์แสดงค่าปกติ
- ✓ ไม่เกิดเสียงจากชิ้นส่วนหรือสายพานหน้าห้องเครื่อง
- ✓ ระบบเบรคไม่มีรอยร้าวซึม
- ✓ เครื่องยนต์ไม่มีคราบ/รอยร้าวซึม

Voltage	12.36	V
Rating	700	CCA
Current	675	CCA
Internal resistance	4.01	mΩ
State of Charge	56	%
State of Health	87	%
Status	GREAT

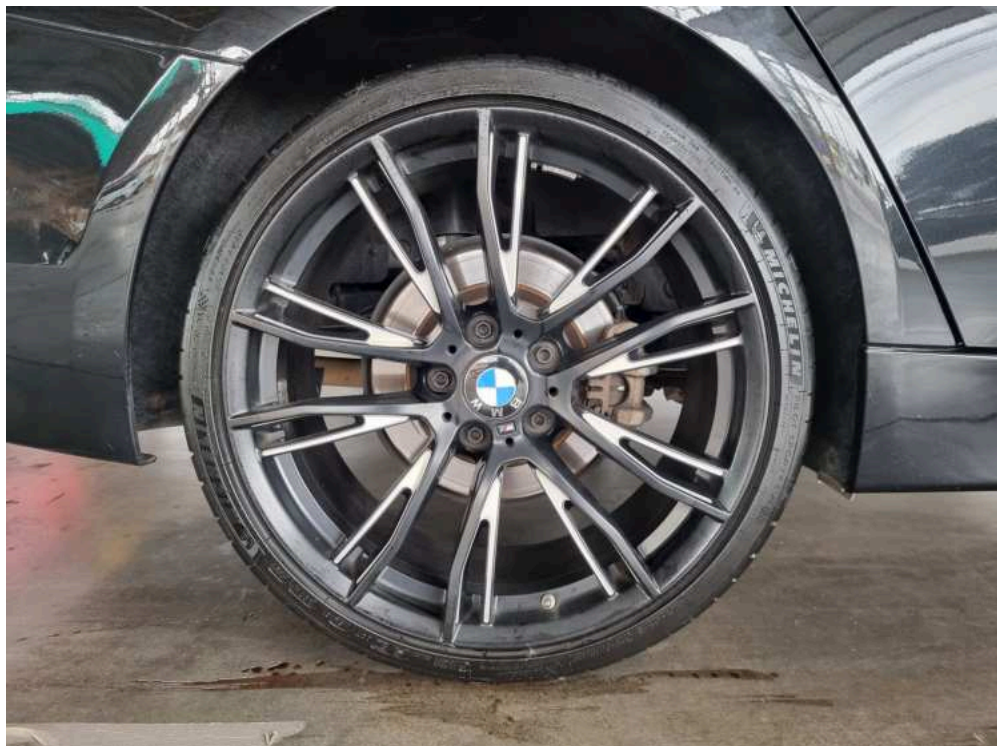
### ขอบยาง ล้อ

รายการตรวจ 8 รายการ	สถานะ
5.1 สภาพยางรถยนต์, สัปดาห์/ปี ผลิต Tires Appearance, Year	ดี (Good)
5.2 สภาพล้อ, ฝาครอบล้อ Wheel Rims Appearance	ดี (Good)
5.3 ล้อและยางอะไหล่ Spare Tire & Rim	ดี (Good)
5.4 คาลิปเปอร์เบรก และท่อน้ำมัน Brake Hose Callipers & Pipes	ดี (Good)
5.5 ผ้าดิสเบรก (หน้า/หลัง) Brake Pads (Front/Rear)	ดี (Good)
5.6 จานดิสเบรก (หน้า/หลัง) Brake Discs (Front/Rear)	ดี (Good)
5.7 ทรัมเบรกล้อหลัง Brakes and Drums any No Leakage	ดี (Good)
5.8 การทำงานของเบรกมือ Park Brake function	ดี (Good)

38/21
