เลขคำขอบริการ (Job No.) :

I022/0213-16

FORD Ranger D-CAB 2.2 WildTrak 4WD AT

## Vehicle Inspection Report สรุปผลการตรวจสอบสภาพ (Inspection Summary)

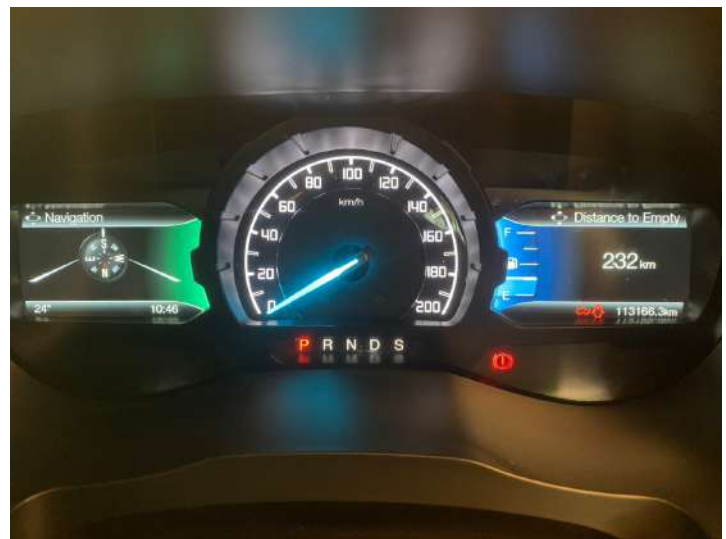
### รูปเลขไมล์ (Mileage Picture) :

113166

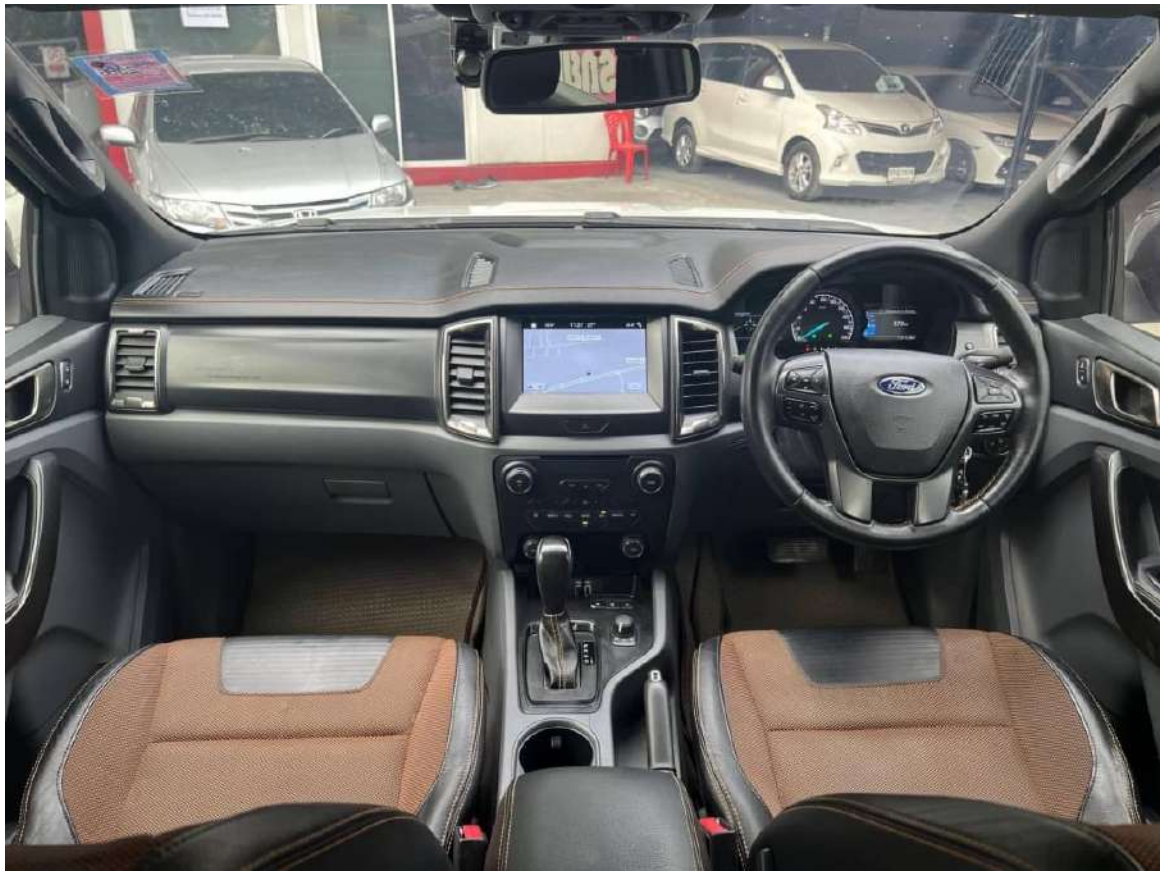
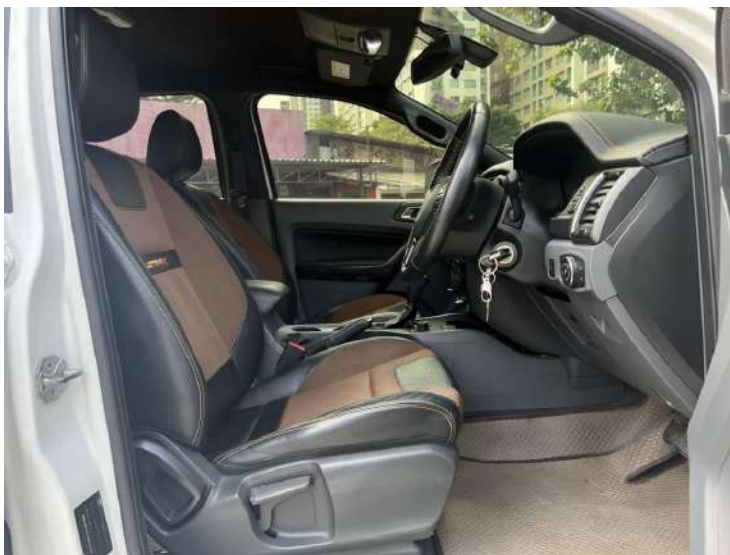
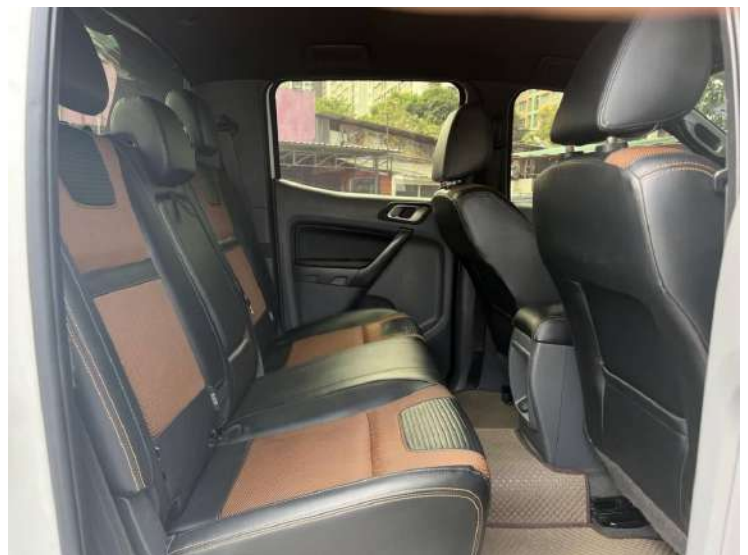
### ภาพภายใน

ประเมินสภาพรวม: ผ่าน  
อุปกรณ์หลัก/อุปกรณ์เสริมขณะขับ:

- ✓ ระบบปรับอากาศ [ผ่าน]
- ✓ ไฟส่องสว่าง [ผ่าน]
- ✓ ไฟเลี้ยว/ไฟฉุกเฉิน [ผ่าน]
- ✓ หน้าปัดและมาตรวัด [ผ่าน]
- ✓ เข็มชี้ดนิรภัย [ผ่าน]
- ✓ แตร [ผ่าน]
- ✓ เครื่องเล่นเพลง [ผ่าน]
- ✓ ระบบปัดน้ำฝน [ผ่าน]
- ✓ เบาะนั่งยึดแน่น [ผ่าน]
- ✓ กระบอกไฟฟ้า [ผ่าน]

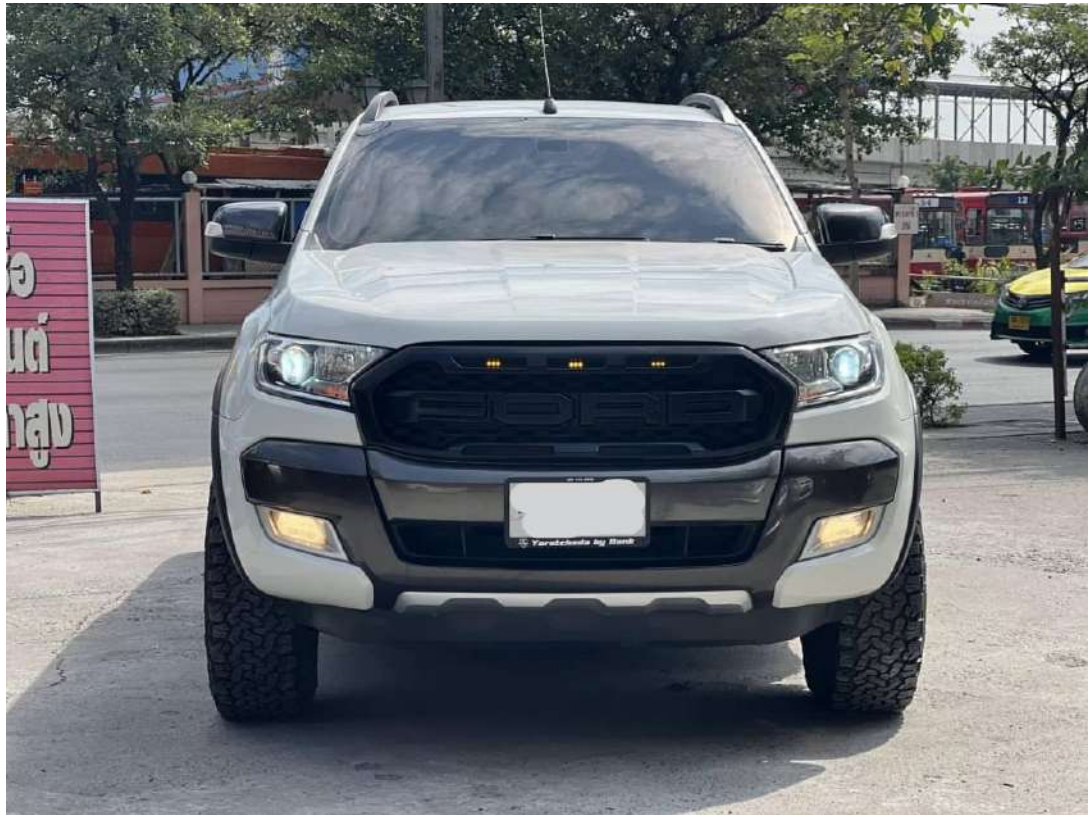
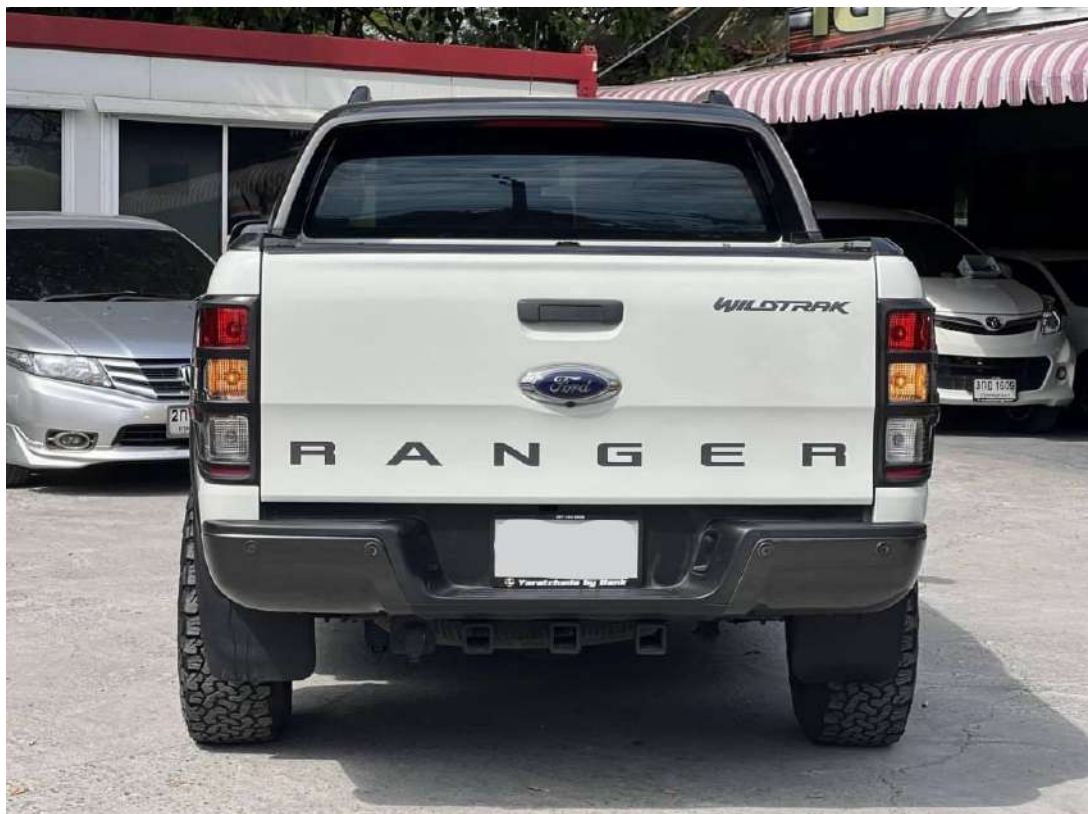
## ภาพภายนอก

- ประเมินสภาพรวม: ผ่าน  
รายการที่รอการแก้ไข: ไม่พบรายการแก้ไข  
ชิ้นส่วนประกอบตัวถังรถ
- ✓ แผ่นเพลทเลขตัวถังมองเห็นได้ชัดเจน
  - ✓ ชิ้นส่วนประกอบตัวถังรถ ผ่านการวัดค่าความหนาของสีแล้ว
  - ✓ สีสันตรงตามสีมาตรฐานเอกสารจดทะเบียน

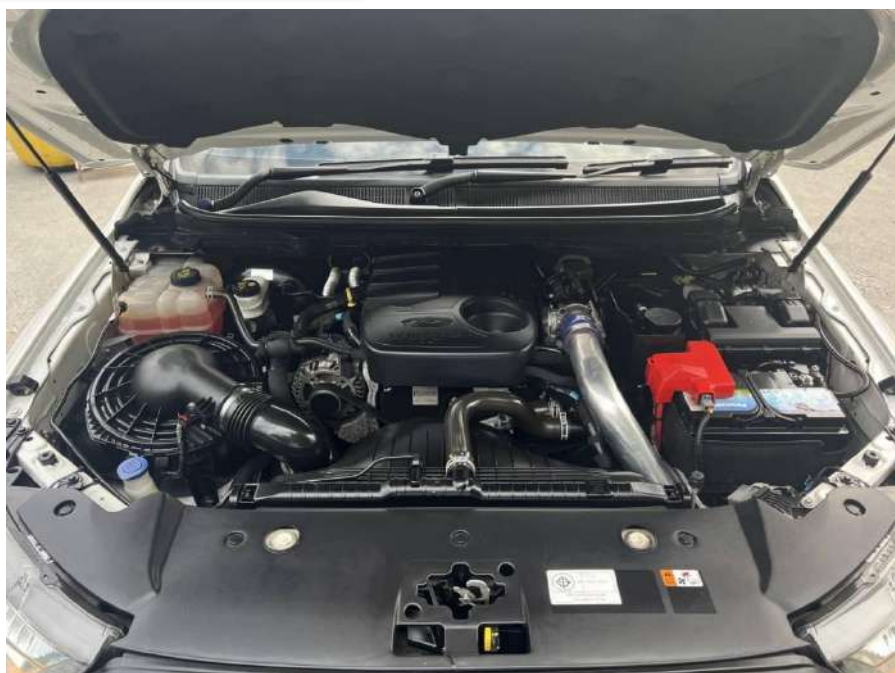
### ภาพห้องเครื่อง

เครื่องยนต์และระบบขับเคลื่อน:

- ✓ รอบเดินเบาของเครื่องยนต์ปกติ
- ✓ ไม่มีปัญหาการสตาร์ทเครื่อง
- ✓ ระบบระบายความร้อนเครื่องยนต์แสดงค่าปกติ
- ✓ ไม่เกิดเสียงจากชิ้นส่วนหรือสายพานหน้าห้องเครื่อง
- ✓ ระบบเบรกไม่มีรอยร้าวซึม
- ✓ เครื่องยนต์ไม่มีคราบ/รอยร้าวซึม

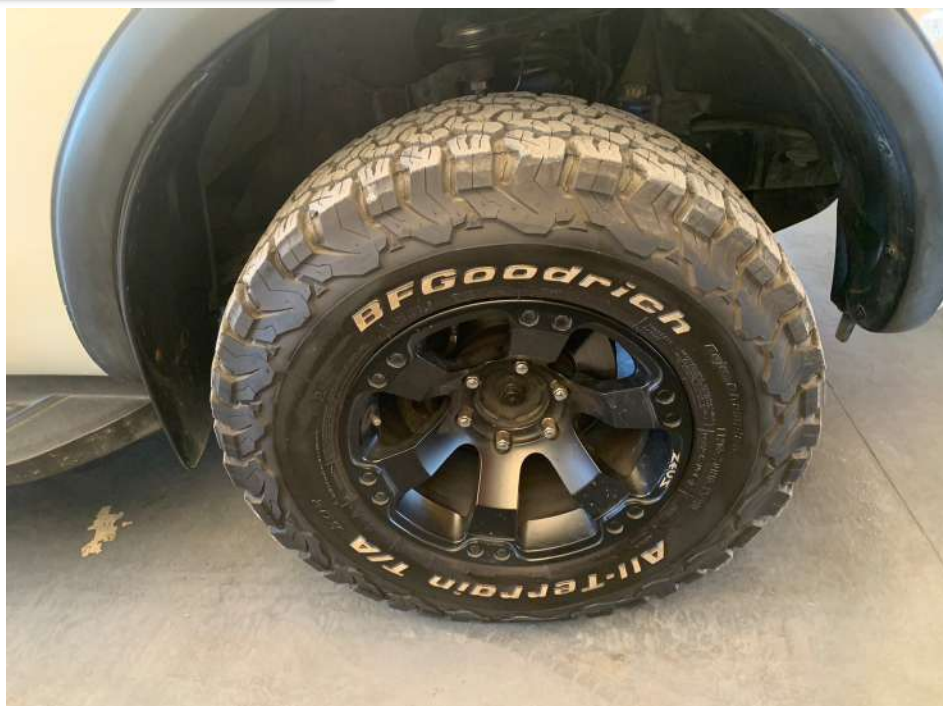
#### ขอบยาง ล้อ

#### Remark ยาง ล้อ และ เบรค ▾

3820

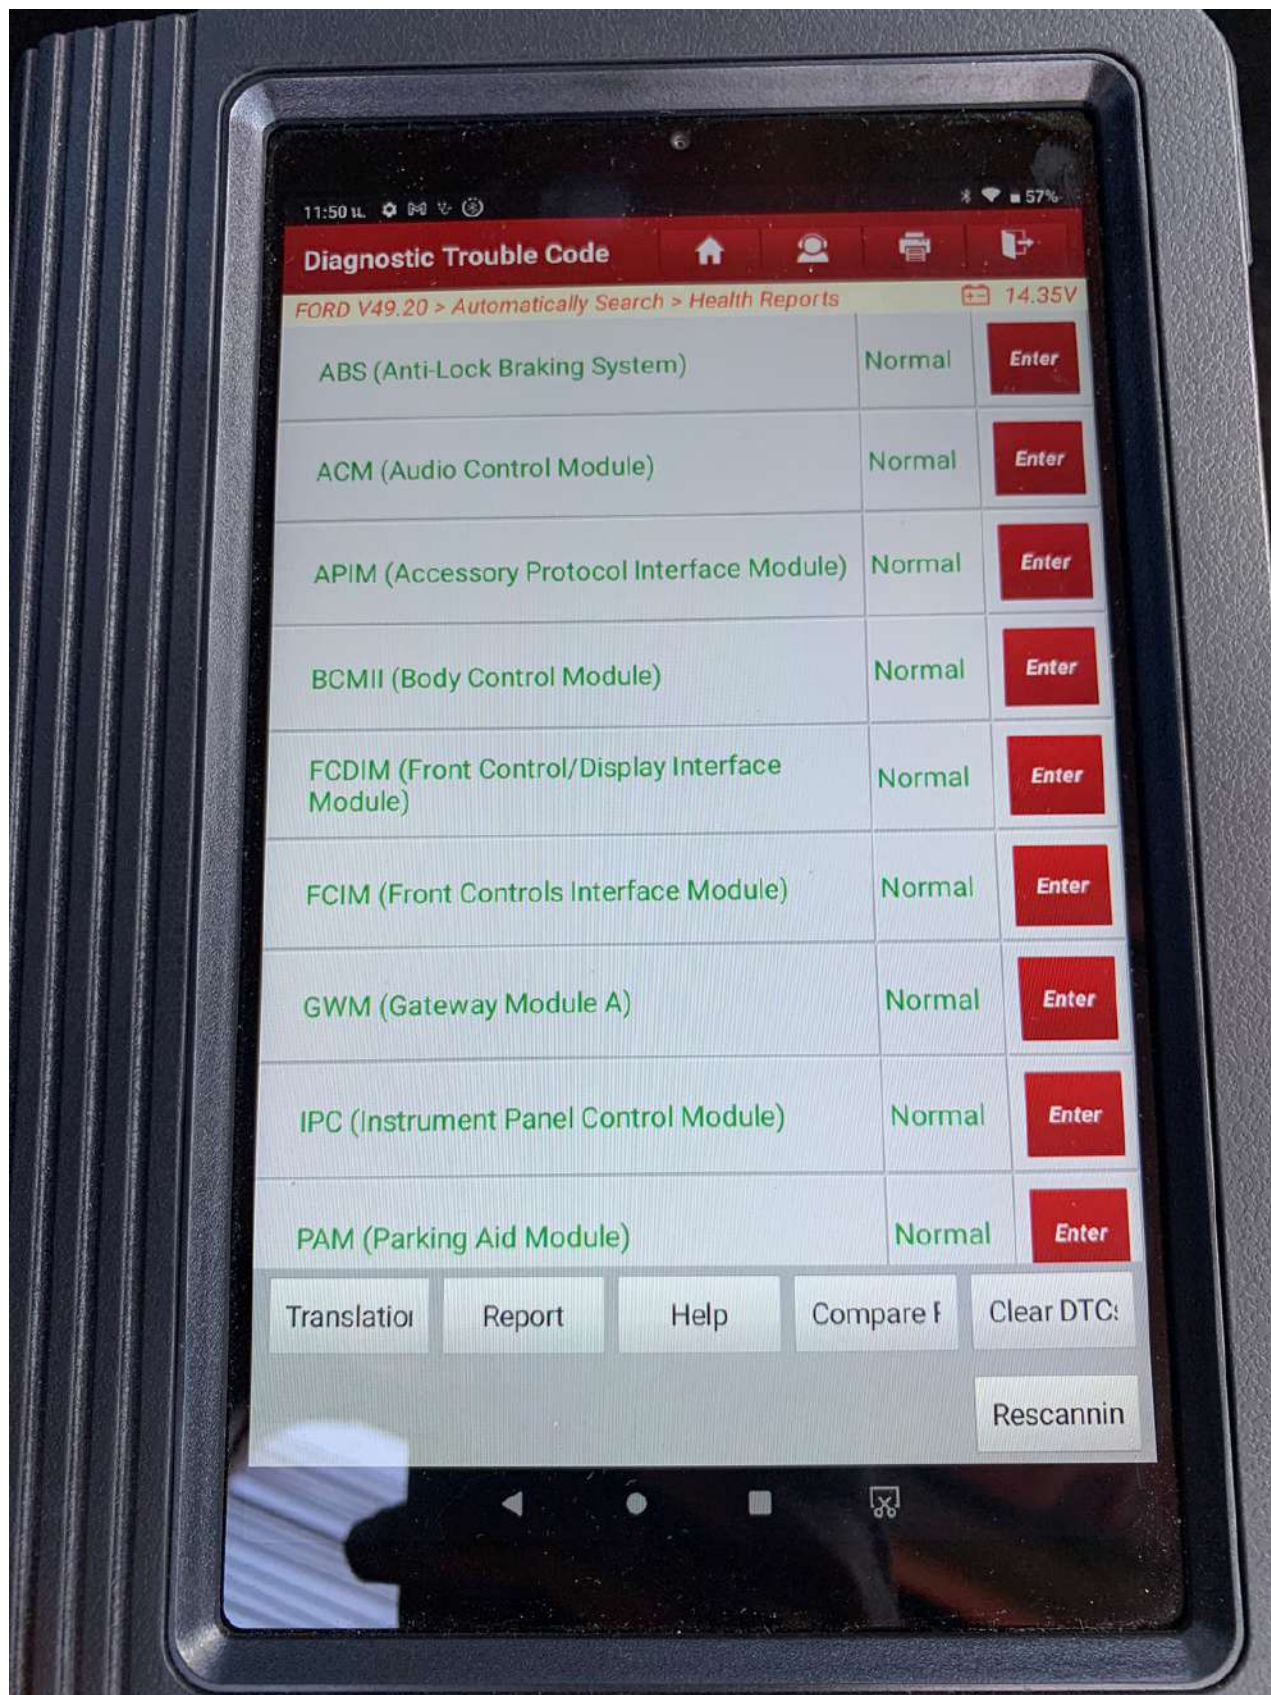
ภาพ OBD

1.5 การวินิจฉัยผ่านทาง OBD On-Board Diagnostics (OBD)

ดี (Good)
