Vehicle Inspection Report

ยี่ห้อ/รุ่น (Brand/Model): NISSAN X-TRAIL 2.0AT HYBRID 4WD	วันที่ตรวจสอบรถยนต์(Date of Inspection): 26/10/63
หมายเลขตัวถัง (VIN): MNTTENT32Z0000286	เลขคำขอบริการ (Job No.): I020/0039-5
หมายเลขเครื่องยนต์ (Engine No.): MR20776326B	<p>Vehicle Picture:</p>  
ปีที่ผลิต (Build Date): 2015	
สีรถ (Color): ขาว	
ระยะการใช้งาน(Mileage): 99,492 กม.	
หมายเลขทะเบียน (No. Plate): 1 ขง 5110	
วันครบกำหนดชำระภาษี (Registration Expiry):	
ชื่อลูกค้า(Customer Name) : วรชัย คาร์	
ที่อยู่(Address):	
โทรศัพท์ (Tel): 086-444-4447	
สถานที่ตรวจสอบรถ (Inspection Place): อ้อมน้อย พุทธมณฑล สาย4

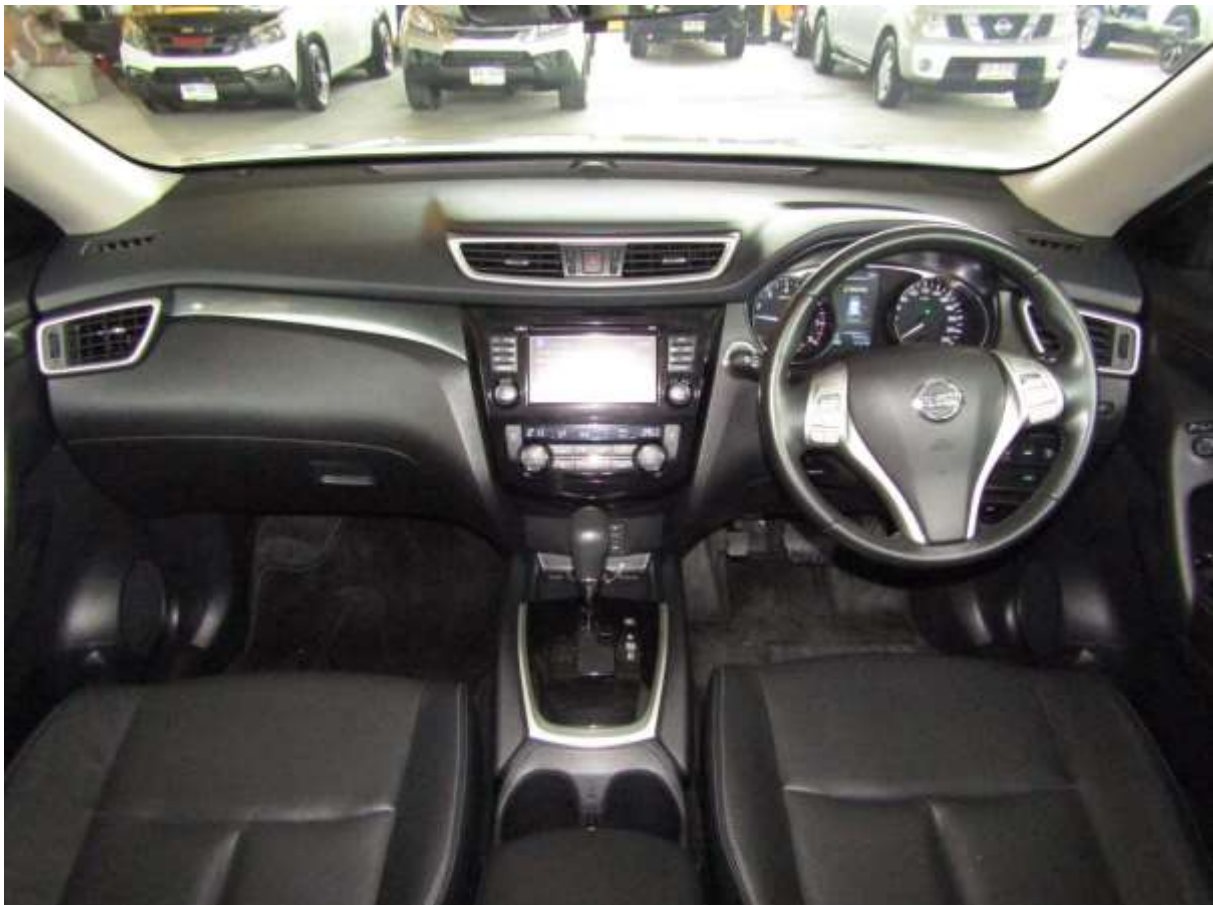
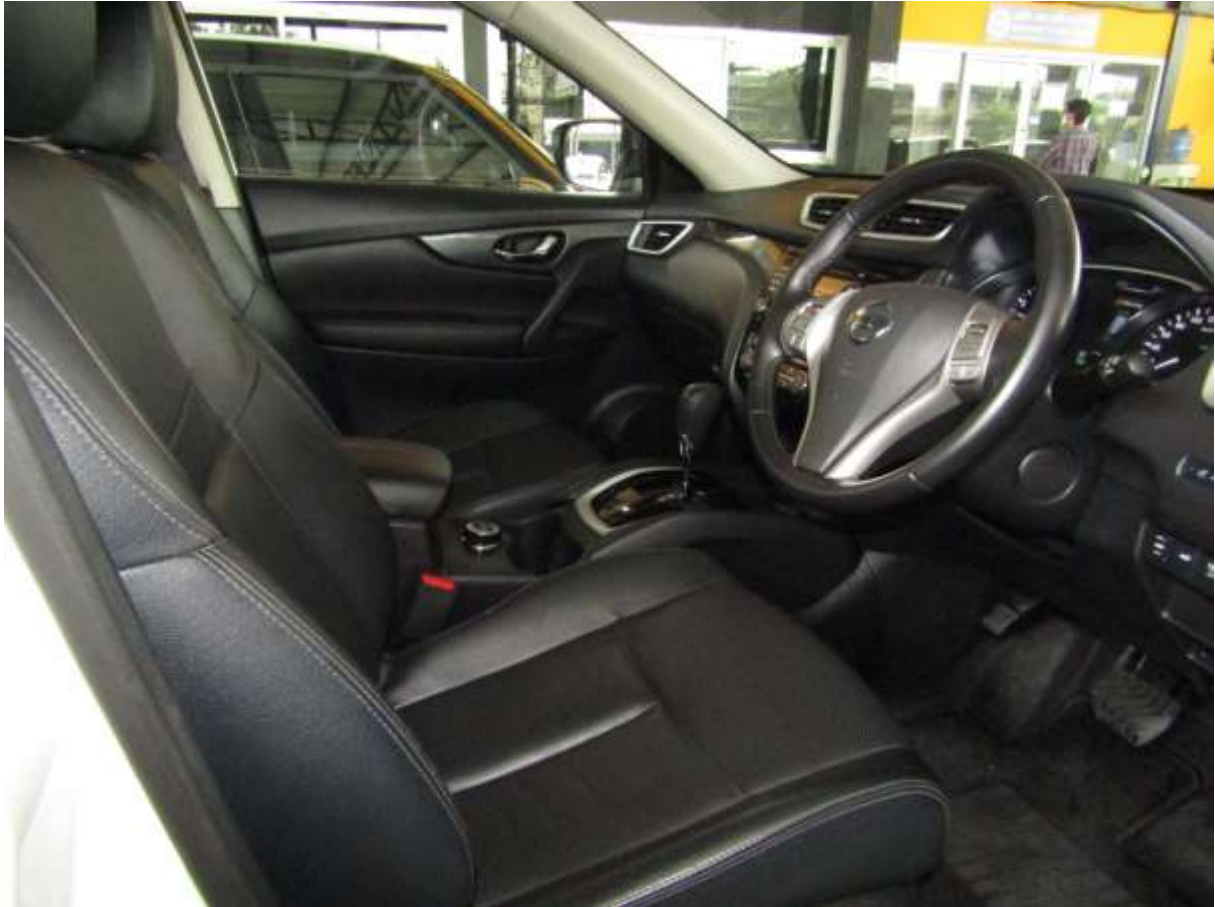
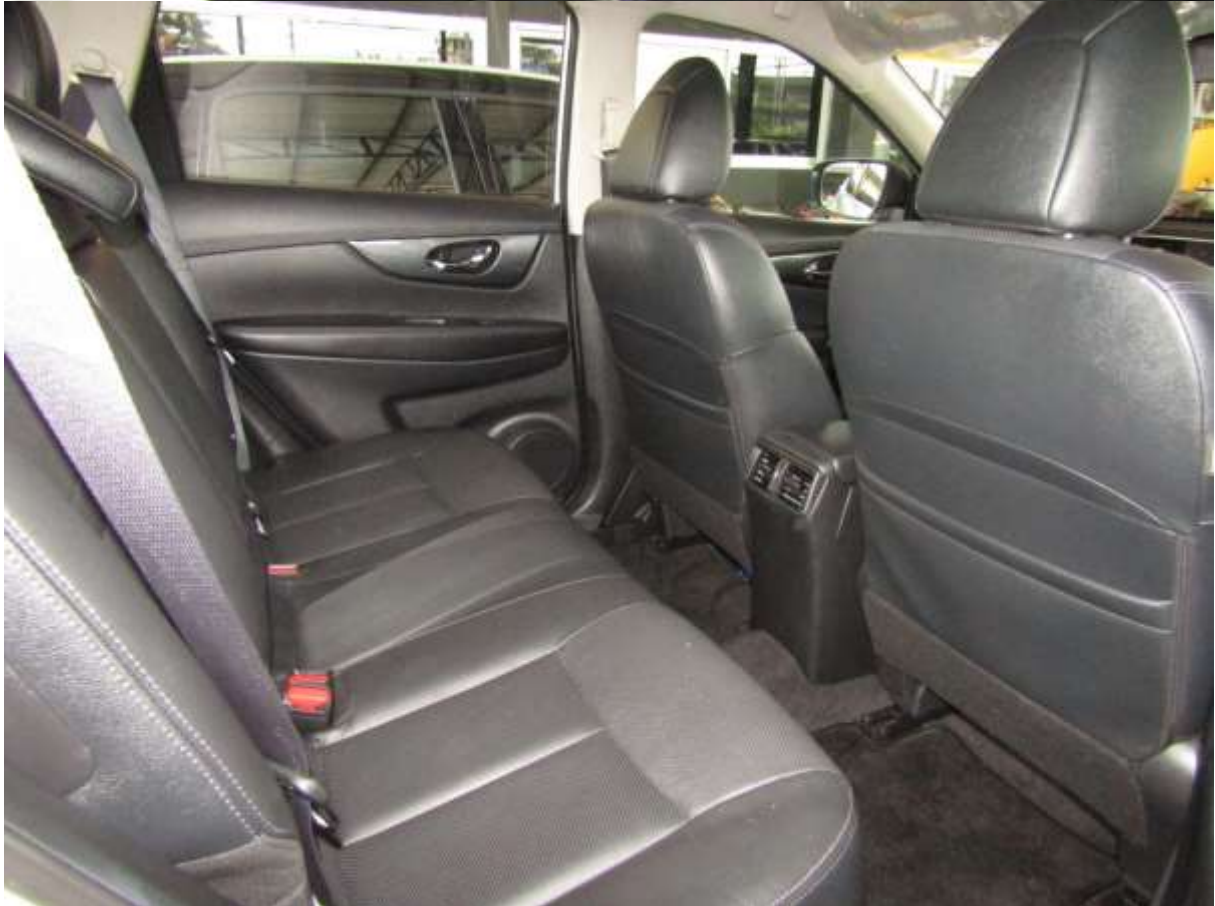
ภาพภายในด้านหน้า หลัง และ จุดบกพร่อง - Interior Visual Details (Front, Rear and/or Defect):

ที่นั่ง สภาพ Seat Appearance	สภาพดีตามอายุการใช้งาน
	การทำงาน การปรับ และการล็อกเบาะ Seat Adjust functional	ทำงานได้ดี
	สภาพ รางได้เบาะ Seat slide adjust rail	สภาพดีตามอายุการใช้งาน
	เข็มขัดนิรภัย Seat Belts	สภาพดีตามอายุการใช้งาน

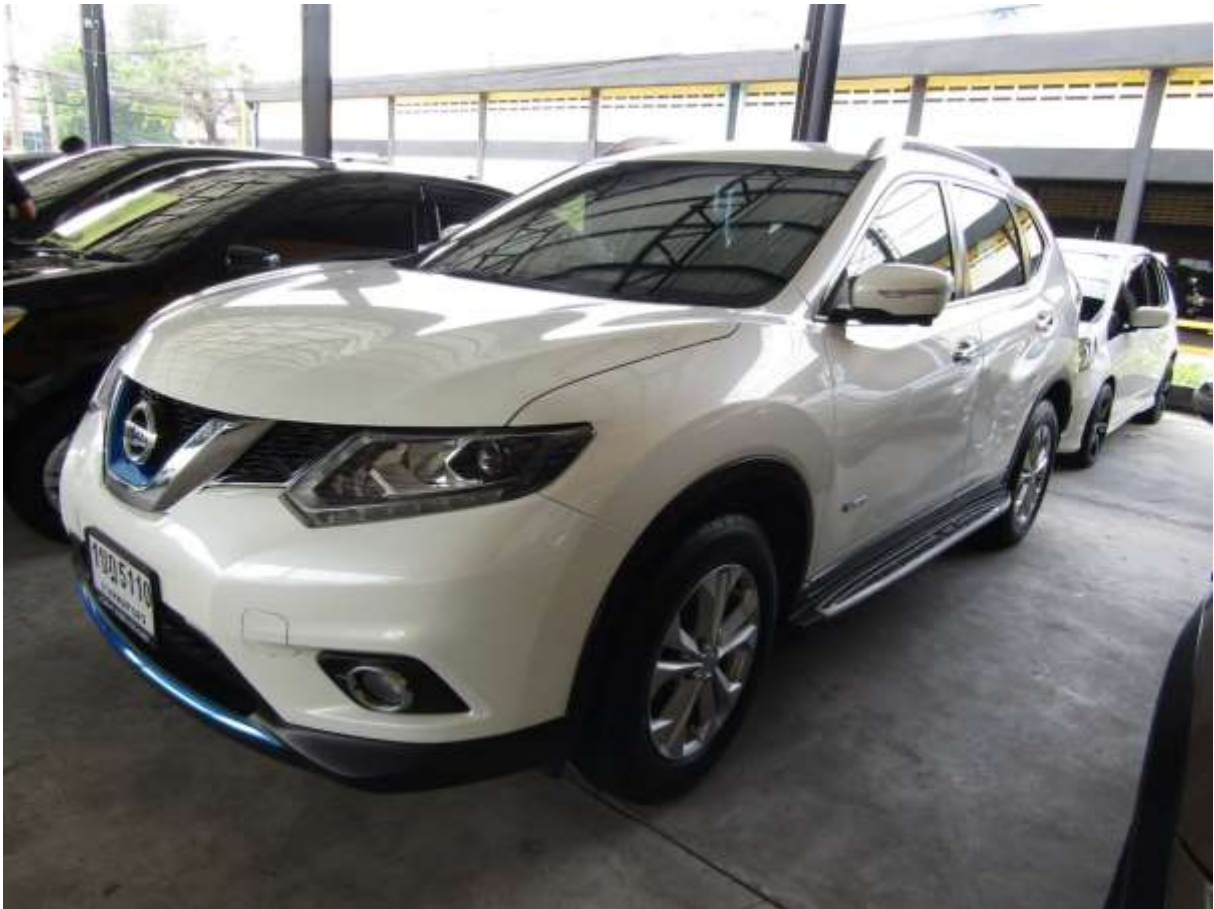
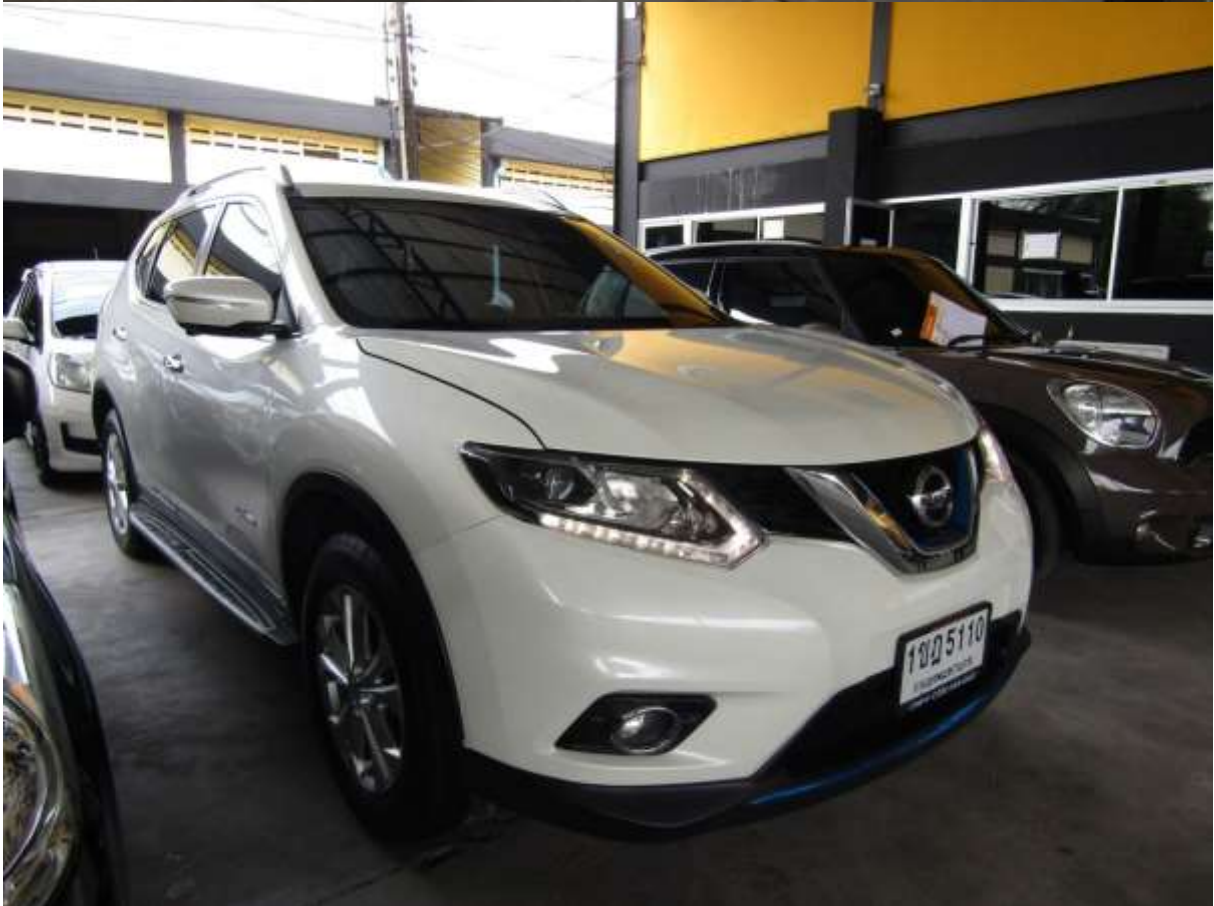
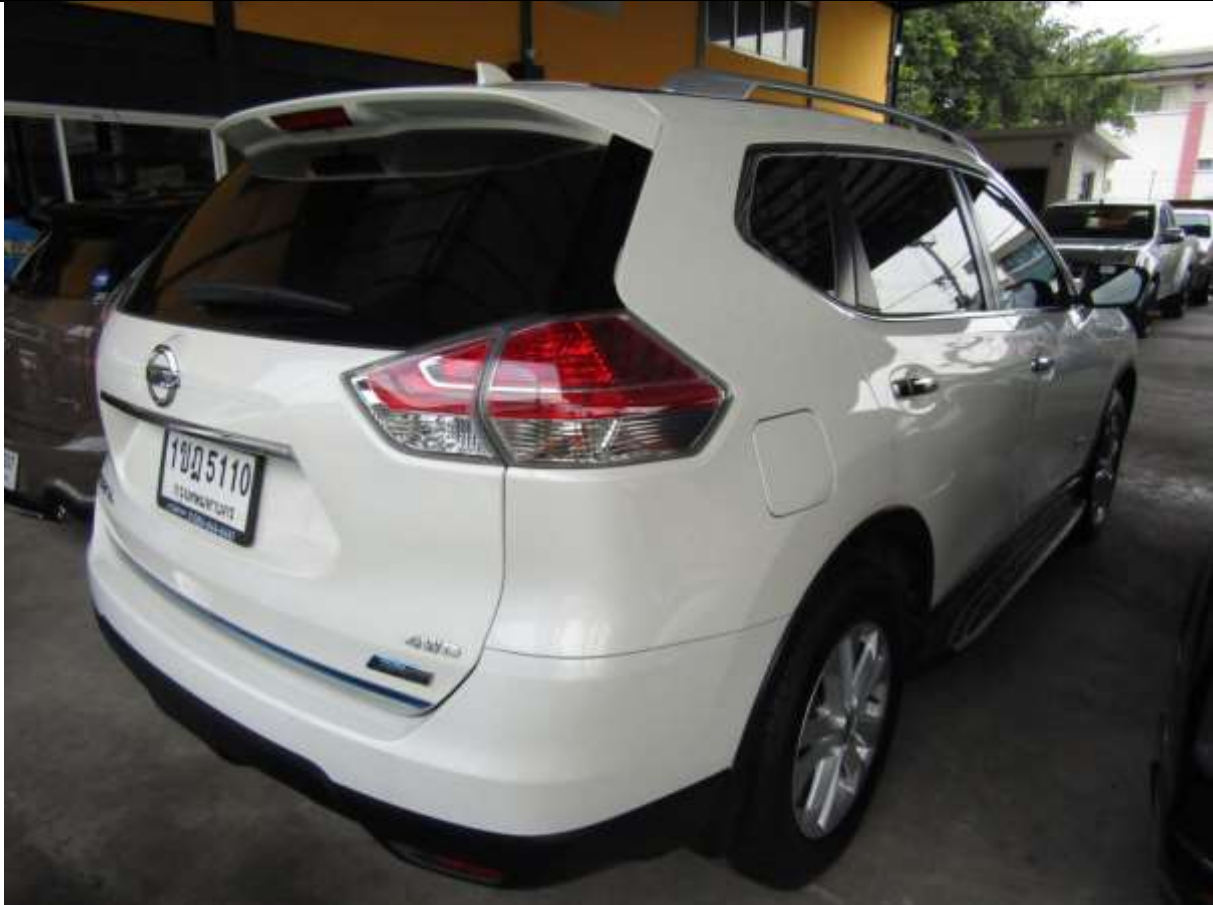
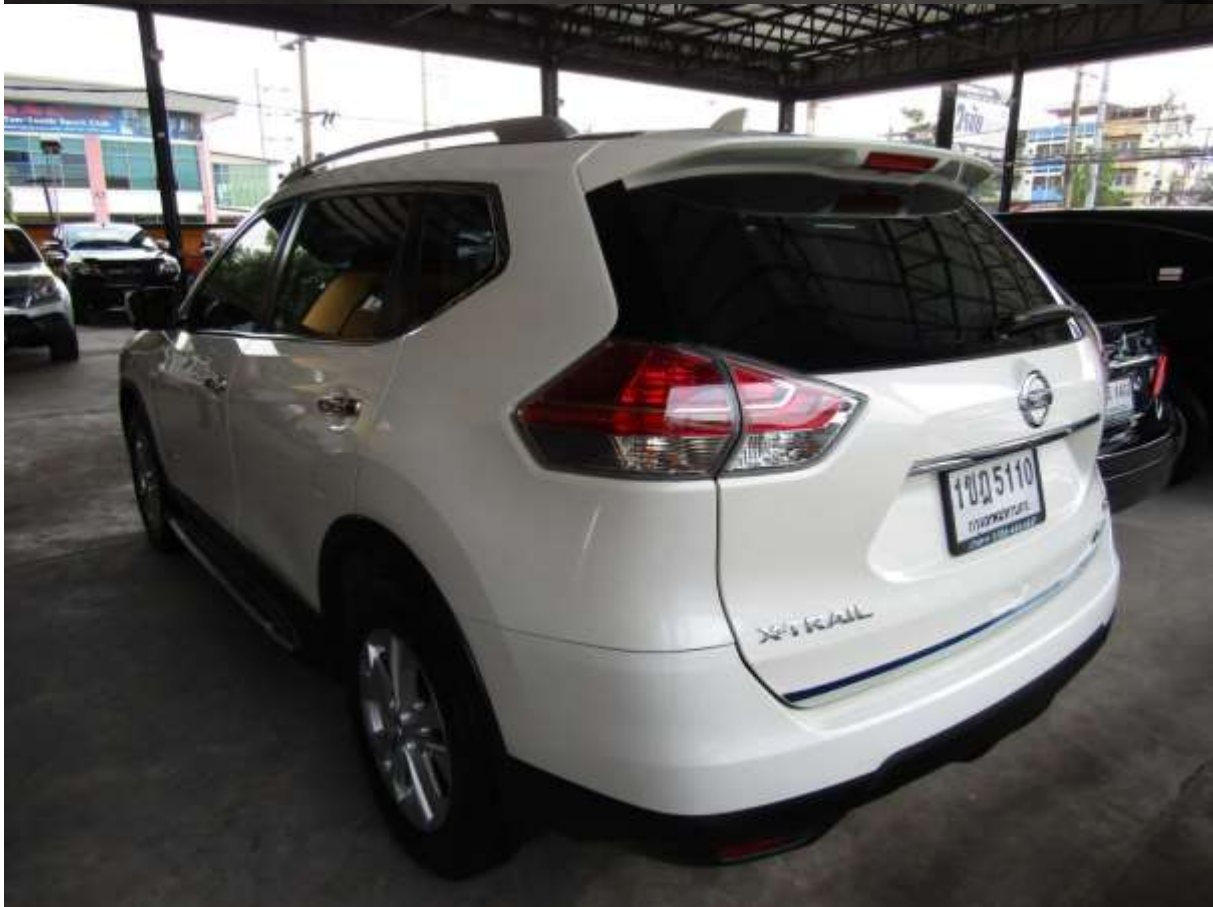
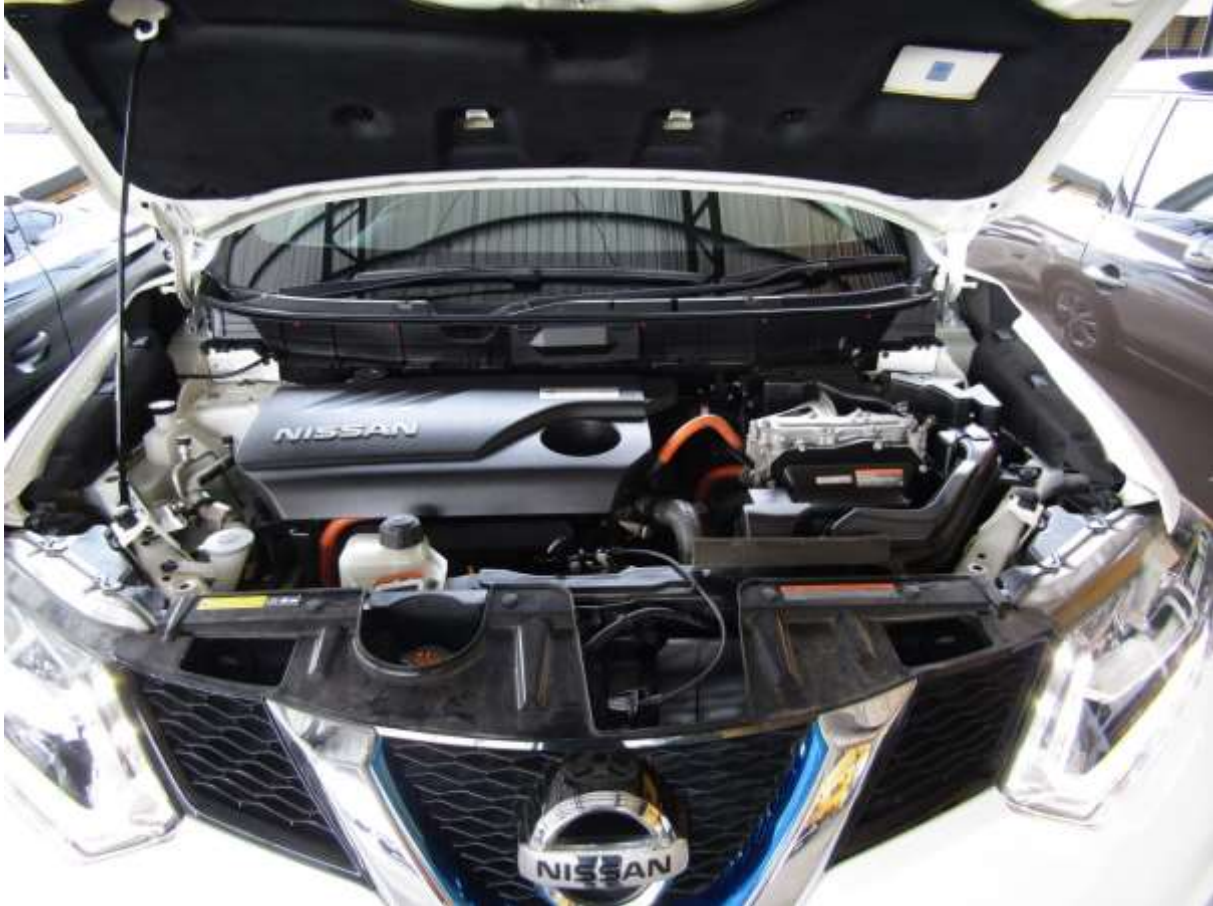
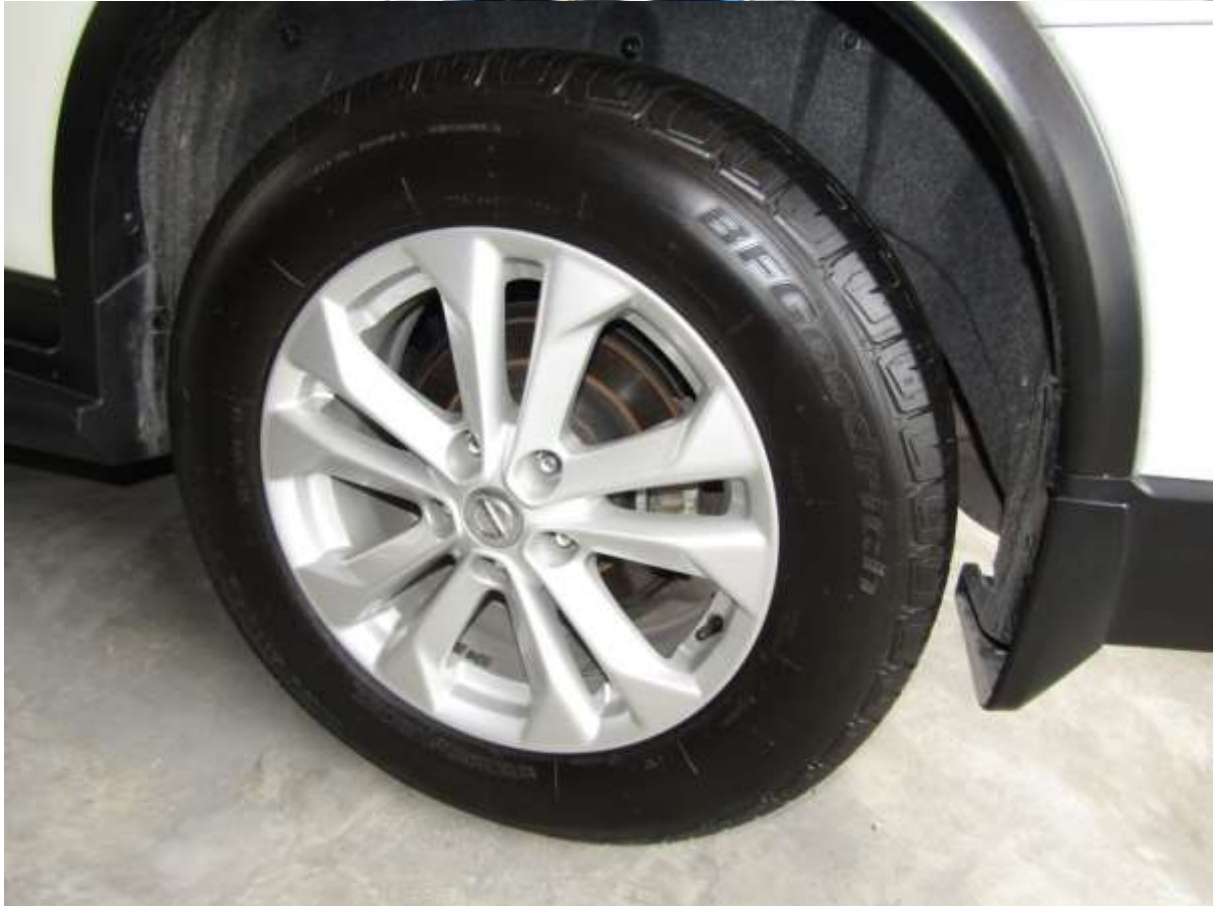
ภาพภายนอก - Exterior Visual Details:

กันชนหน้า Front Bumper	สภาพดี
	คาน รั้งกันชนหน้า (ขวา) Front Side Member (Right) Appearance	สภาพดี
	คาน รั้งกันชนหน้า (ซ้าย) Front Side Member (Left) Appearance	สภาพดี
	ฝากระโปรงหน้ารถ Bonnet	สภาพดี
	กระจกบังลมหน้า Windshield	สภาพดี
	หลังคา Roof	สภาพดี
	สภาพ และการทำงาน หลังคาชั้นรูป หลังคาเปิดประทุน Sunroof/Convertible functional and appearance	N/A
	ประตูหน้าขวา Front Right Door	สภาพดี
	ประตูหลังขวา Rear Right Door	สภาพดี
	ประตูเลื่อนด้านขวา Sliding Right Door	N/A
	บันไดขายน้าด้านขวา Right Rocker Panel	สภาพดี
	ประตูหน้าซ้าย Front Left Door	สภาพดี
	ประตูหลังซ้าย Rear Left Door	สภาพดี
	ประตูเลื่อนด้านซ้าย Sliding Left Door	N/A

บันไดซ้ายน้ำด้านซ้าย Left Rocker Panel	สภาพดี
	ประตูท้าย,ฝากระโปรงท้าย Rear Tail Gate	สภาพดี
	กระจกบังลมหลัง Rear Screen	สภาพดี
	กันชนหลัง Rear Bumper	สภาพดี
	คาน รับกันชนหลัง (ขวา) Rear Side Member (Right) Appearance	สภาพดี
	คาน รับกันชนหลัง (ซ้าย) Rear Side Member (Right) Appearance	สภาพดี
	เสาโครงสร้าง A ขวา Right A-Pillar	สภาพดี
	เสาโครงสร้าง B ขวา Right B-Pillar	สภาพดี
	เสาโครงสร้าง C ขวา Right C-Pillar	สภาพดี
	เสาโครงสร้าง D ขวา Right D-Pillar	N/A
	เสาโครงสร้าง A ซ้าย Left A-Pillar	สภาพดี
	เสาโครงสร้าง B ซ้าย Left B-Pillar	สภาพดี
	เสาโครงสร้าง C ซ้าย Left C-Pillar	สภาพดี
	เสาโครงสร้าง D ซ้าย Left D-Pillar	N/A
	ระบบบังคับเลี้ยว Steering Components	สภาพดีตามอายุการใช้งาน
