# Vehicle Inspection Report

## สรุปผลการตรวจสอบ (Inspection Summary)

| ยี่ห้อ/รุ่น (Brand/Model): MG ZS 1.5 AT | วันที่ตรวจสอบรถยนต์ (Date of Inspection): 27/04/64 |
| หมายเลขตัวถัง (VIN): MMLW74E35LG020844 | เลขคำขอบริการ (Job No.): I021/0017-1 |

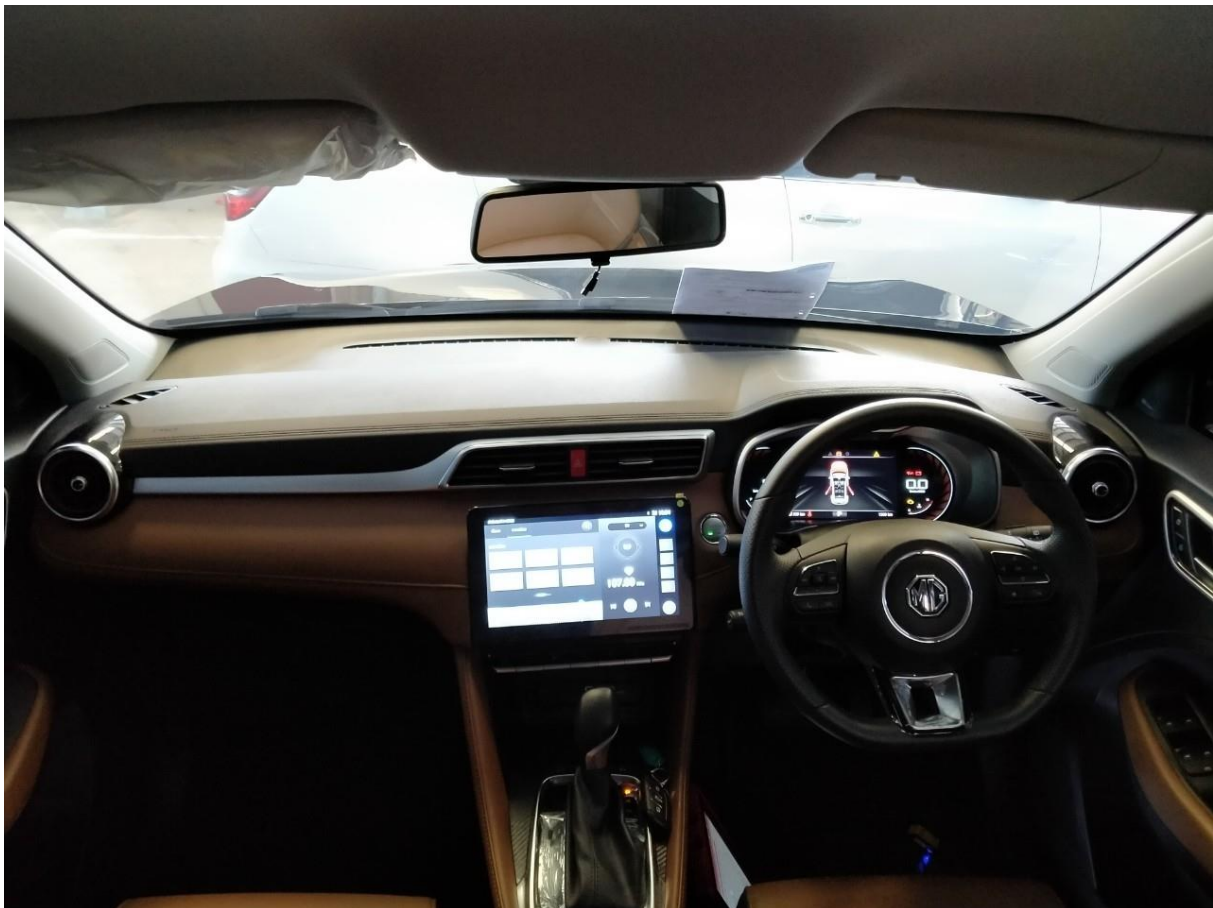
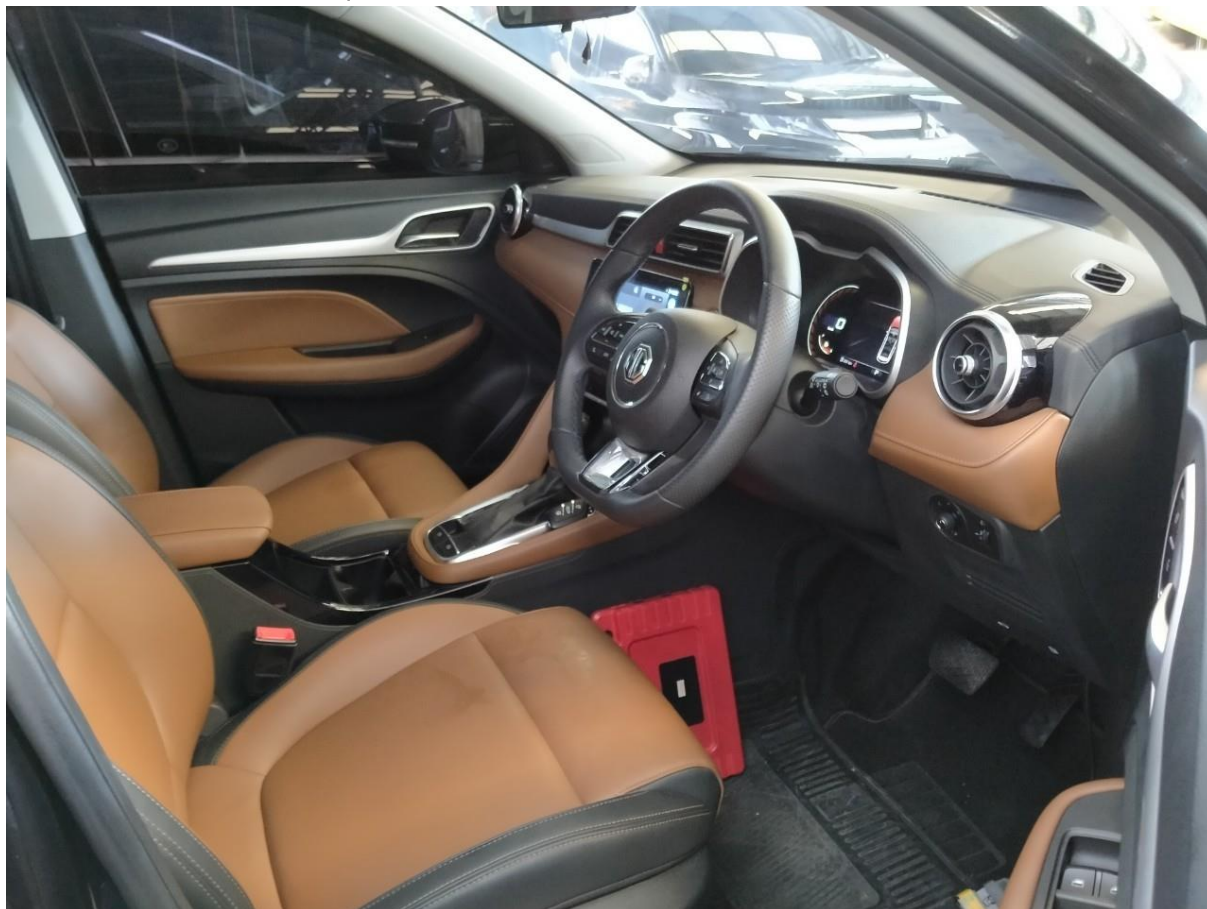
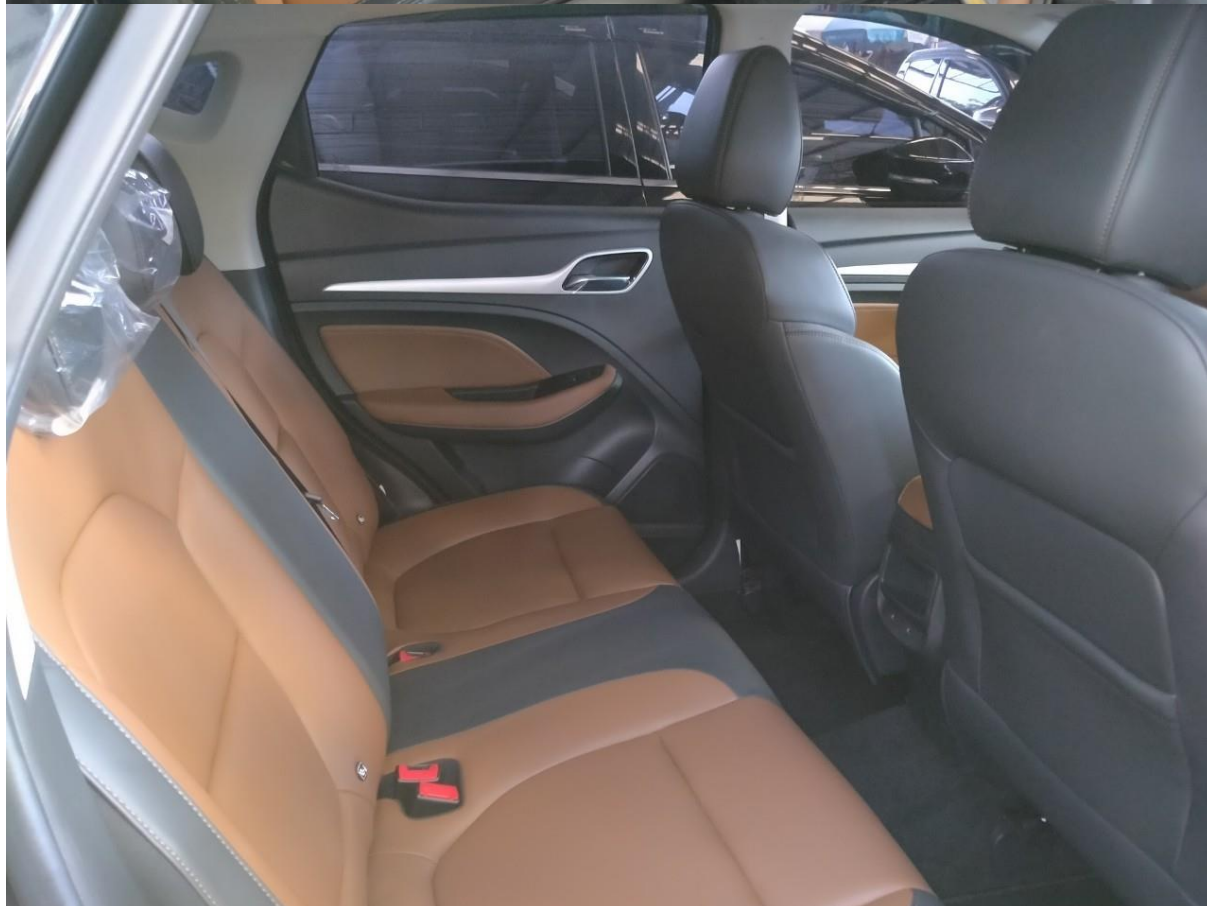
## ภาพภายในด้านหน้า หลัง และ จุดบกพร่อง - Interior Visual Details (Front, Rear and/or Defect):

| | ที่นั่ง สภาพ<br>Seat Appearance | สภาพดีตามอายุการใช้งาน |
| | การทำงาน การปรับ และการล็อกเบาะ<br>Seat Adjust functional | ทำงานได้ดี |
| | สภาพรางได้เบาะ<br>Seat slide adjust rail | สภาพดีตามอายุการใช้งาน |
| | เข็มขัดนิรภัย<br>Seat Belts | สภาพดีตามอายุการใช้งาน |

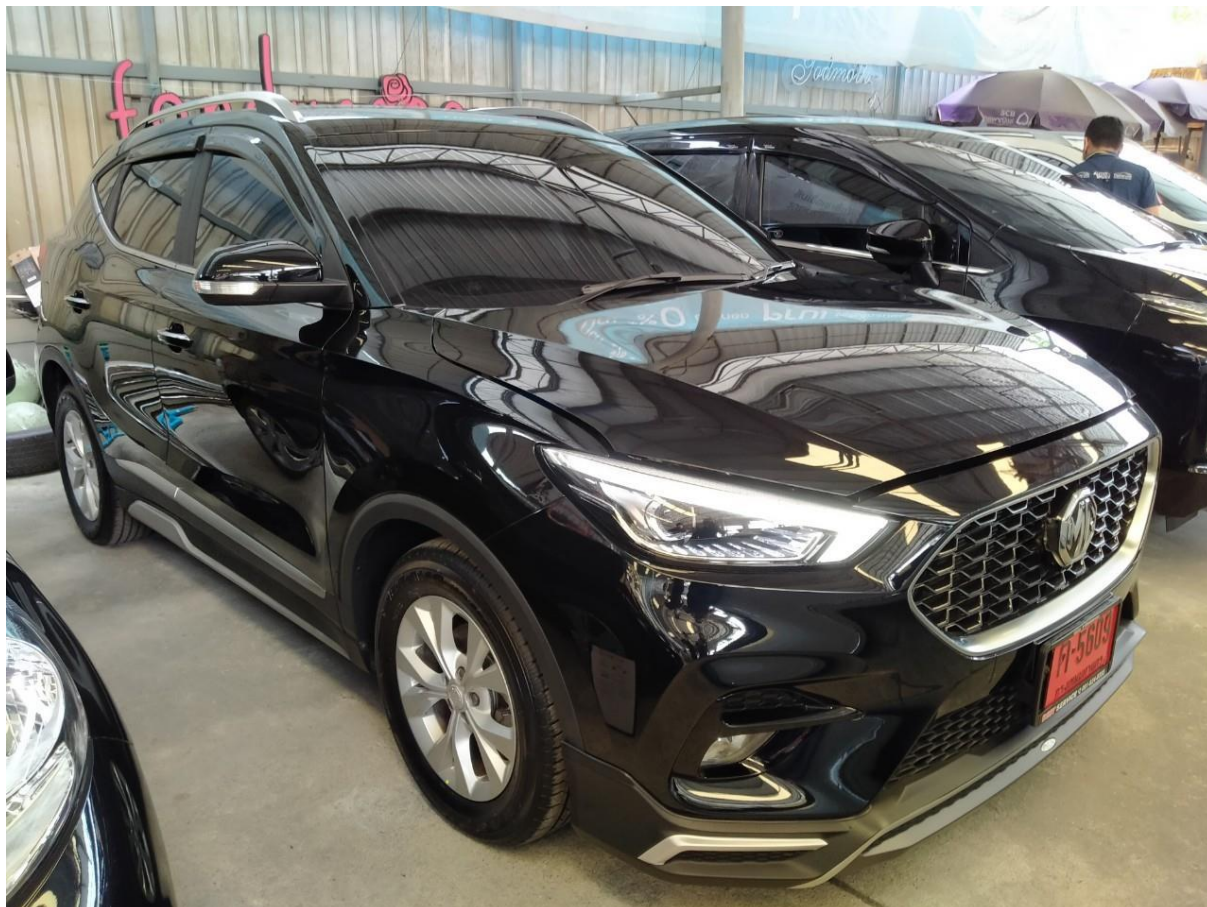
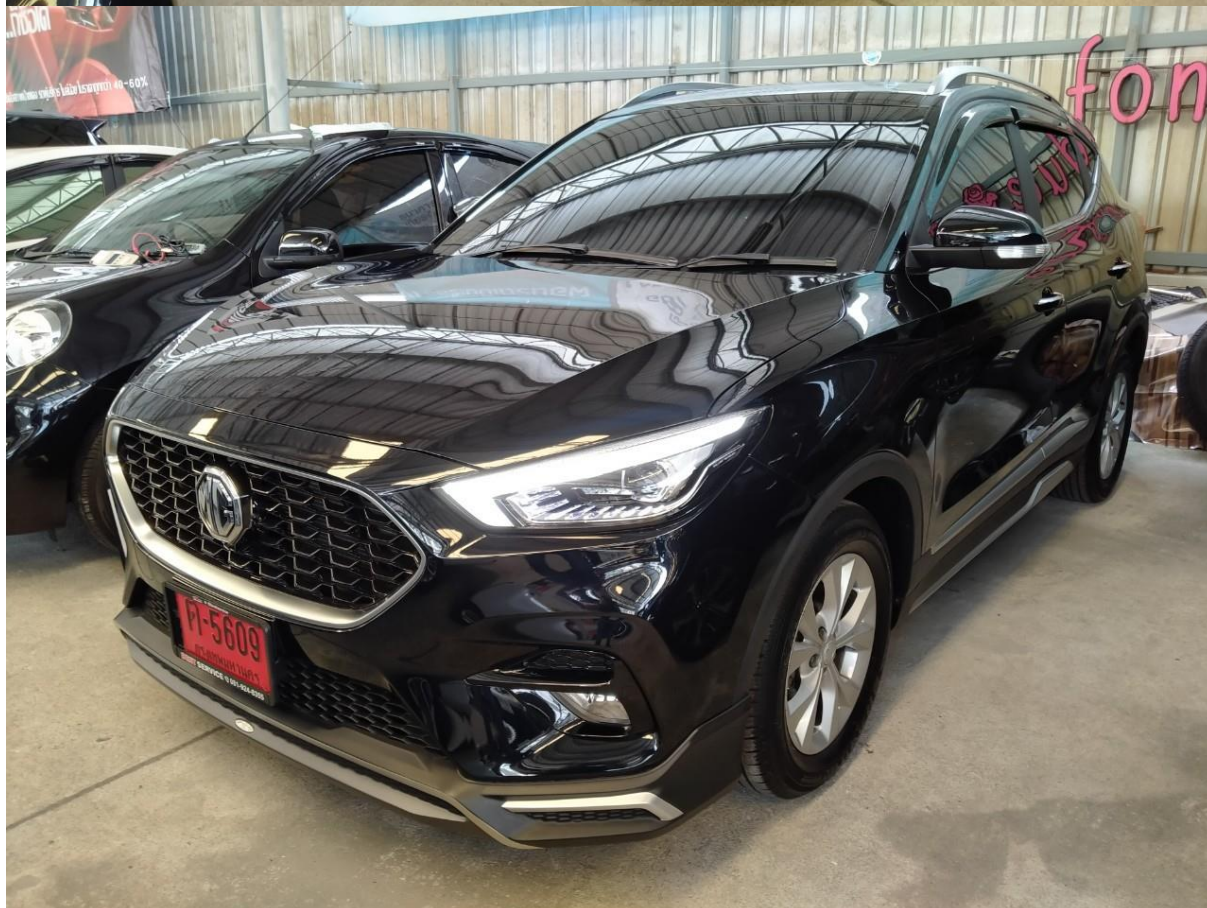
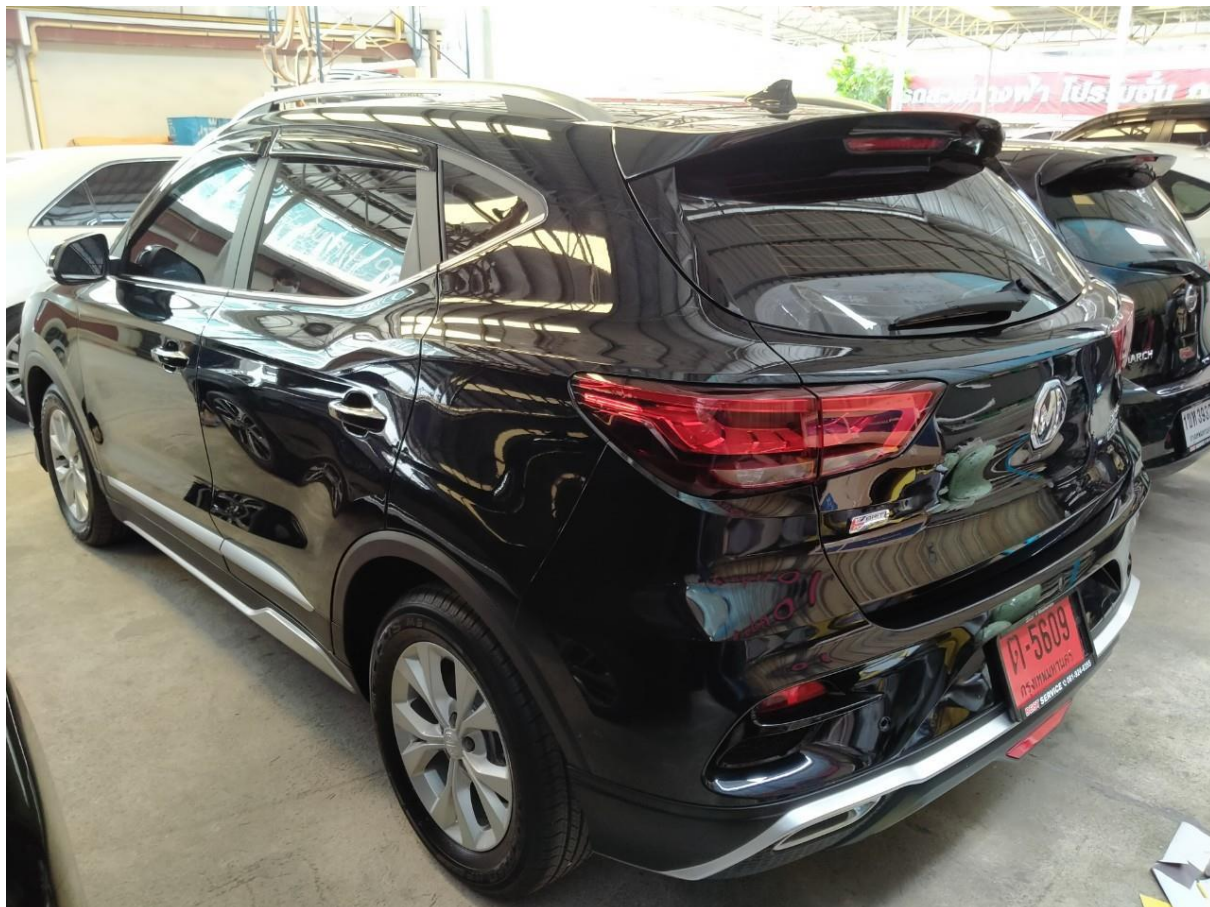
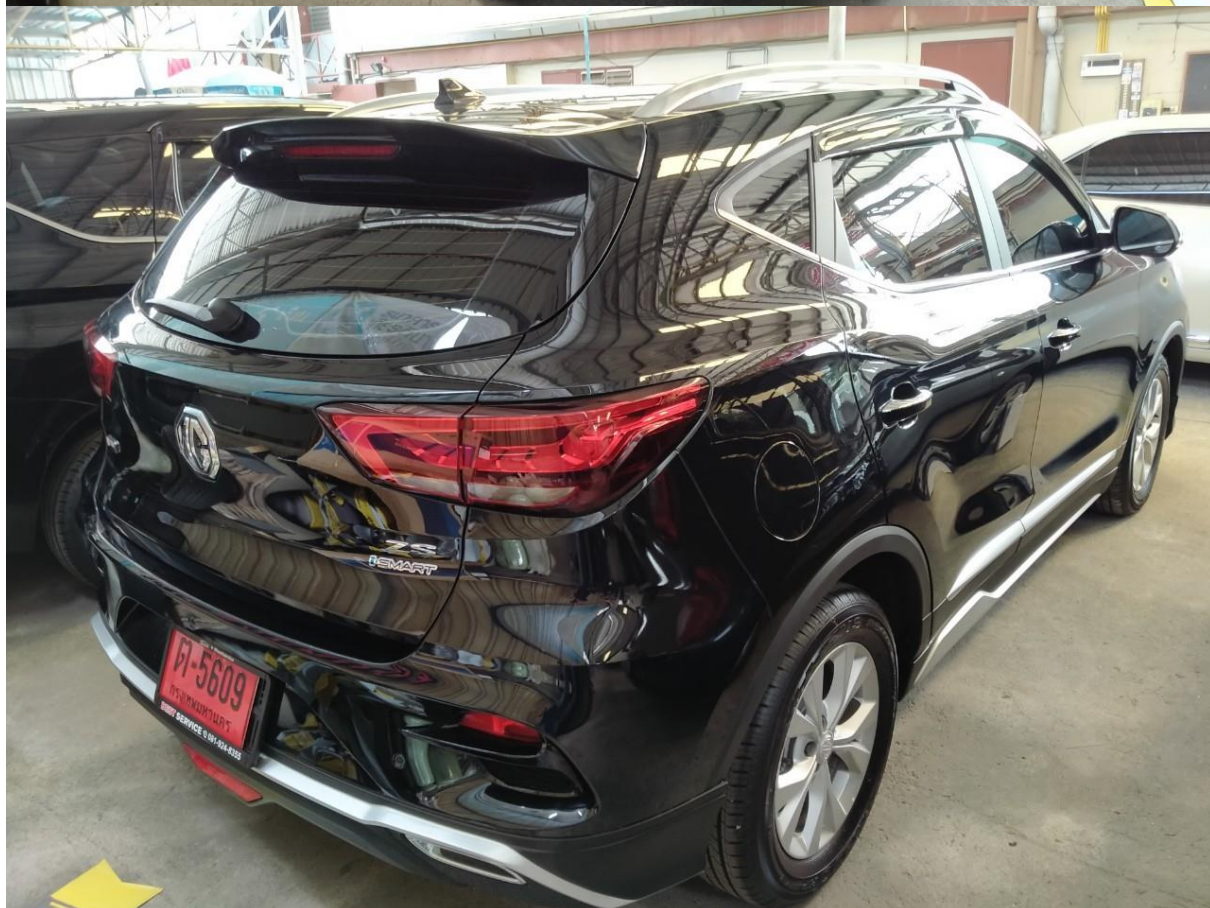
ภาพภายนอก - Exterior Visual Details:

| | กันชนหน้า<br>Front Bumper | สภาพดี |
| | คาน รับกันชนหน้า (ขวา)<br>Front Side Member (Right)<br>Appearance | สภาพดี |
| | คาน รับกันชนหน้า (ซ้าย)<br>Front Side Member (Left)<br>Appearance | สภาพดี |
| | ฝากระโปรงหน้ารถ<br>Bonnet | สภาพดี |
| | กระจกบังลมหน้า<br>Windshield | สภาพดี |
| | หลังคา<br>Roof | สภาพดี |
| | ประตูหน้าขวา<br>Front Right Door | สภาพดี |
| | ประตูหลังขวา<br>Rear Right Door | สภาพดี |
| | บันไดขายน้าด้านขวา<br>Right Rocker Panel | สภาพดี |
| | ประตูหน้าซ้าย<br>Front Left Door | สภาพดี |
| | ประตูหลังซ้าย<br>Rear Left Door | สภาพดี |

| | บันไดขายนํ้าด้านซ้าย<br>Left Rocker Panel | สภาพดี |
| | ประตูท้าย,ฝากระโปรงท้าย<br>Rear Tail Gate | สภาพดี |
| | กระจกบังลมหลัง<br>Rear Screen | สภาพดี |
| | กันชนหลัง<br>Rear Bumper | สภาพดี |
