I024/0006-21

Hyundai Staria 2.2 SEL

INSPECTION
BY ONE2CAR

Vehicle Inspection Report สรุปผลการตรวจสภาพรถ (Inspection Summary)

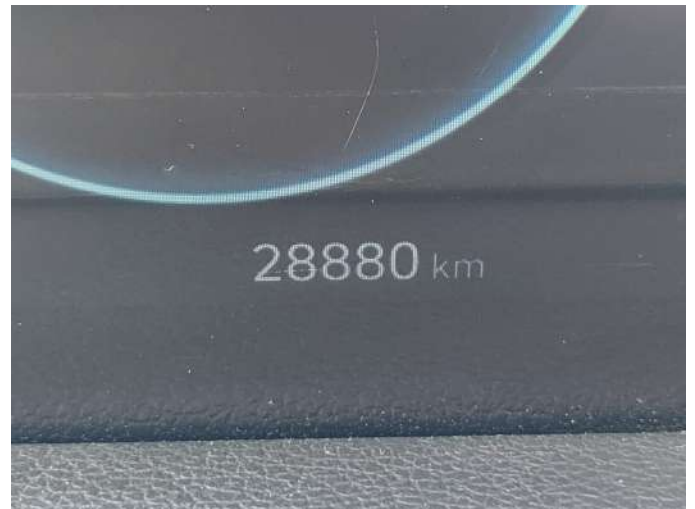
รูปเลขไมล์ (Mileage Picture) :

28880

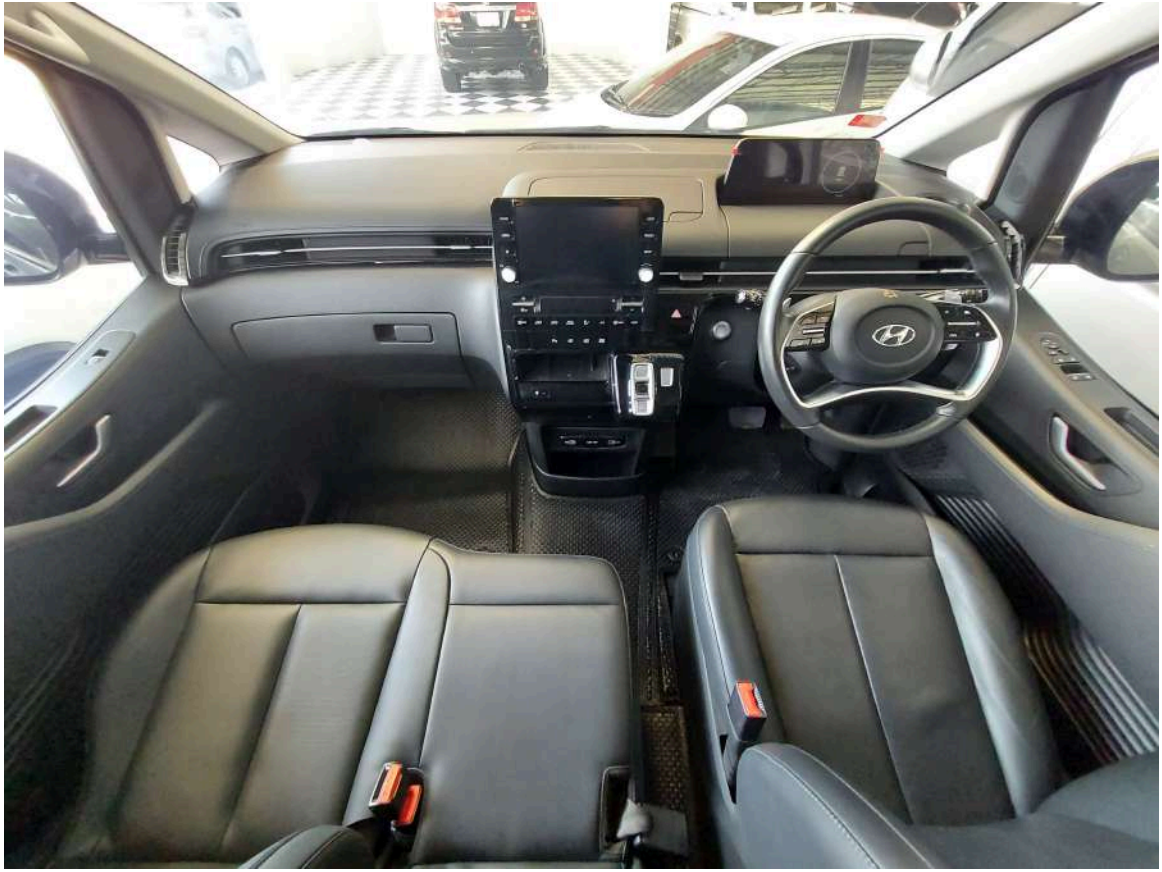
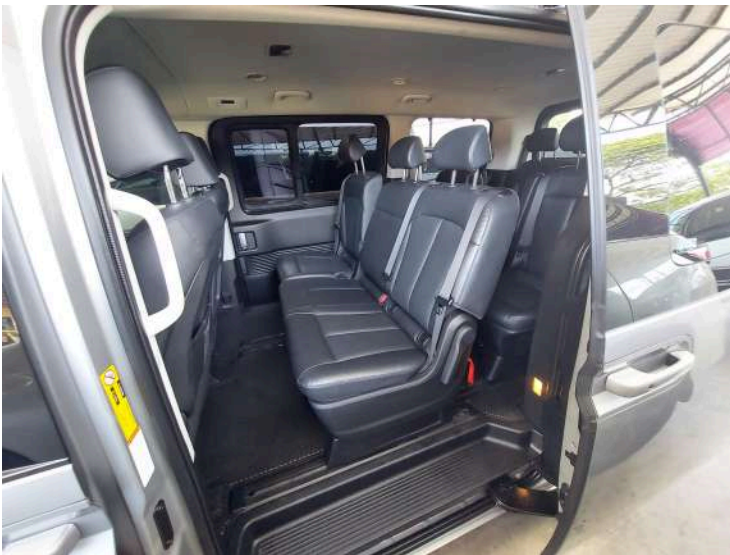
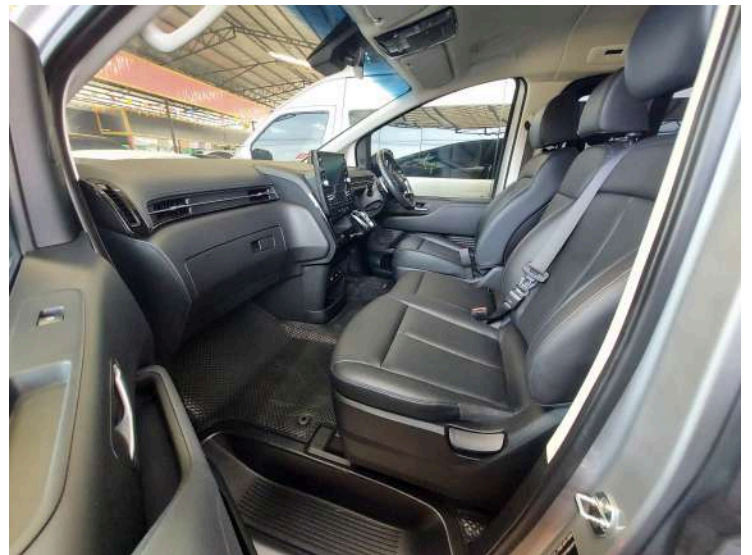
ภาพภายใน

ประเมินสภาพรวม: ผ่าน
อุปกรณ์หลัก/อุปกรณ์เสริมขณะขับที่:

- ✓ ระบบปรับอากาศ [ผ่าน]
- ✓ ไฟส่องสว่าง [ผ่าน]
- ✓ ไฟเลี้ยว/ไฟฉุกเฉิน [ผ่าน]
- ✓ หน้าปัดและมาตรวัด [ผ่าน]
- ✓ เข็มชี้ดิรภัย [ผ่าน]
- ✓ แตร [ผ่าน]
- ✓ เครื่องเล่นเพลง [ผ่าน]
- ✓ ระบบปัดน้ำฝน [ผ่าน]
- ✓ เบาะนั่งยึดแน่น [ผ่าน]
- ✓ กระจกไฟฟ้า [ผ่าน]

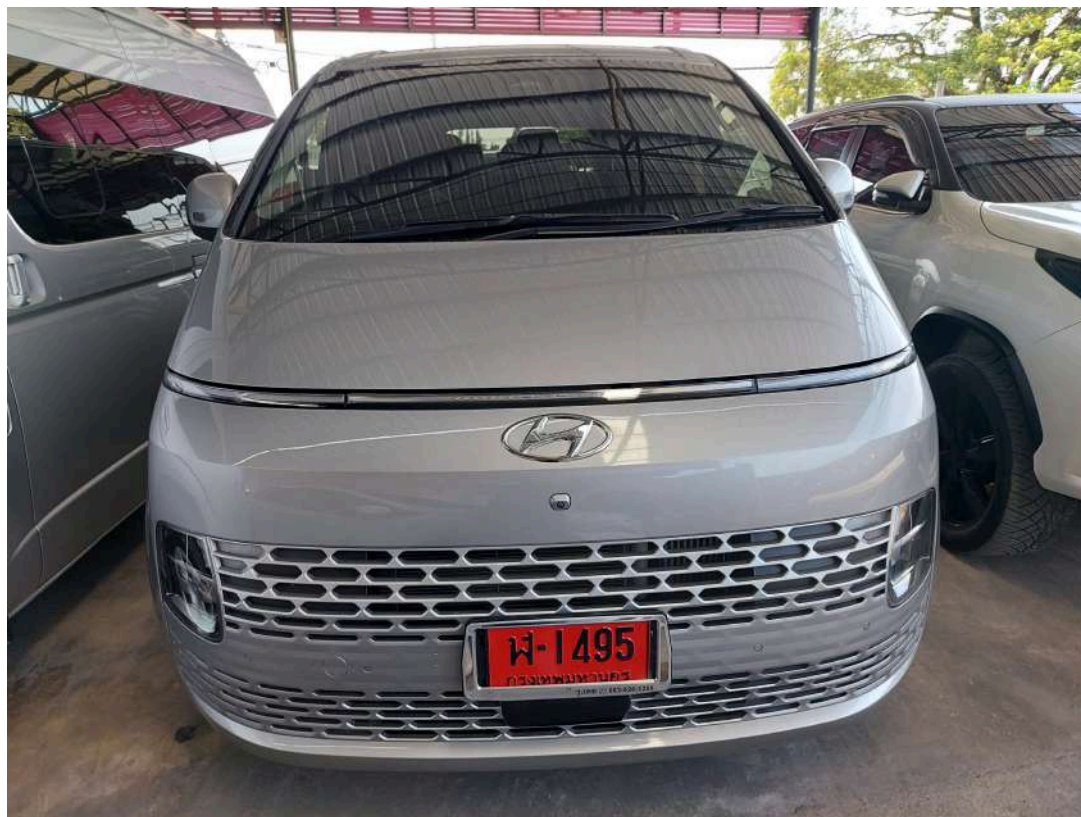
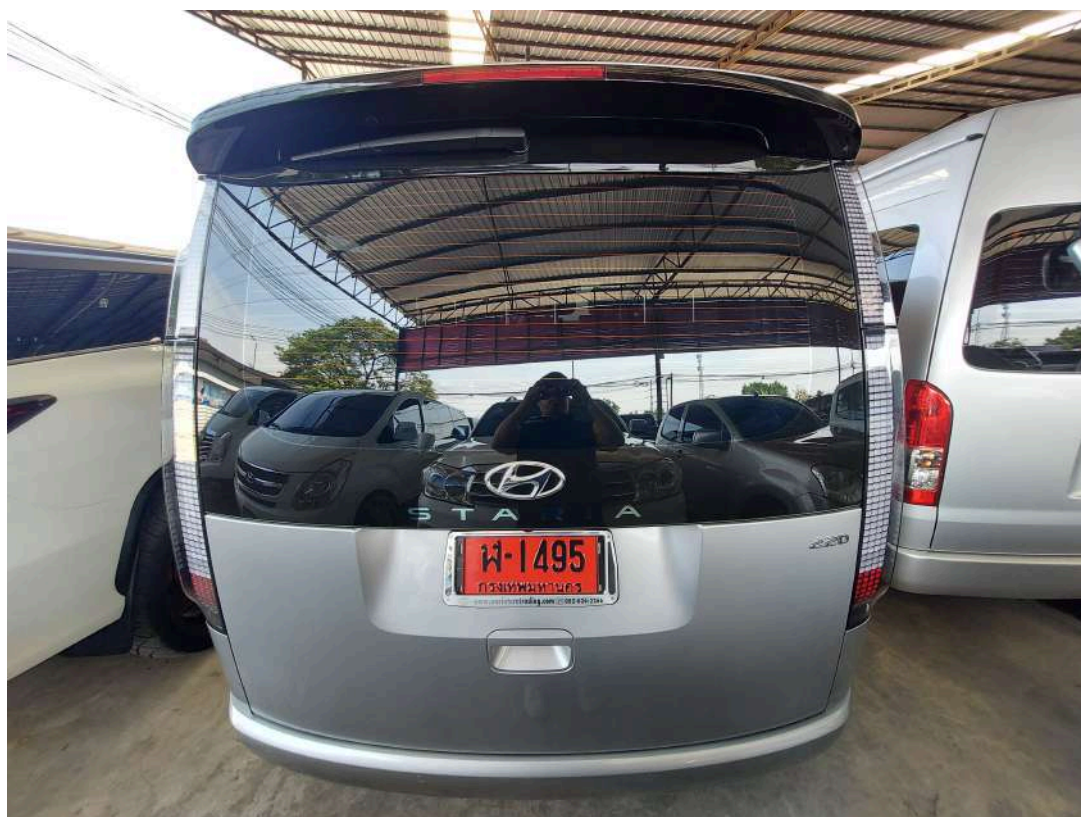
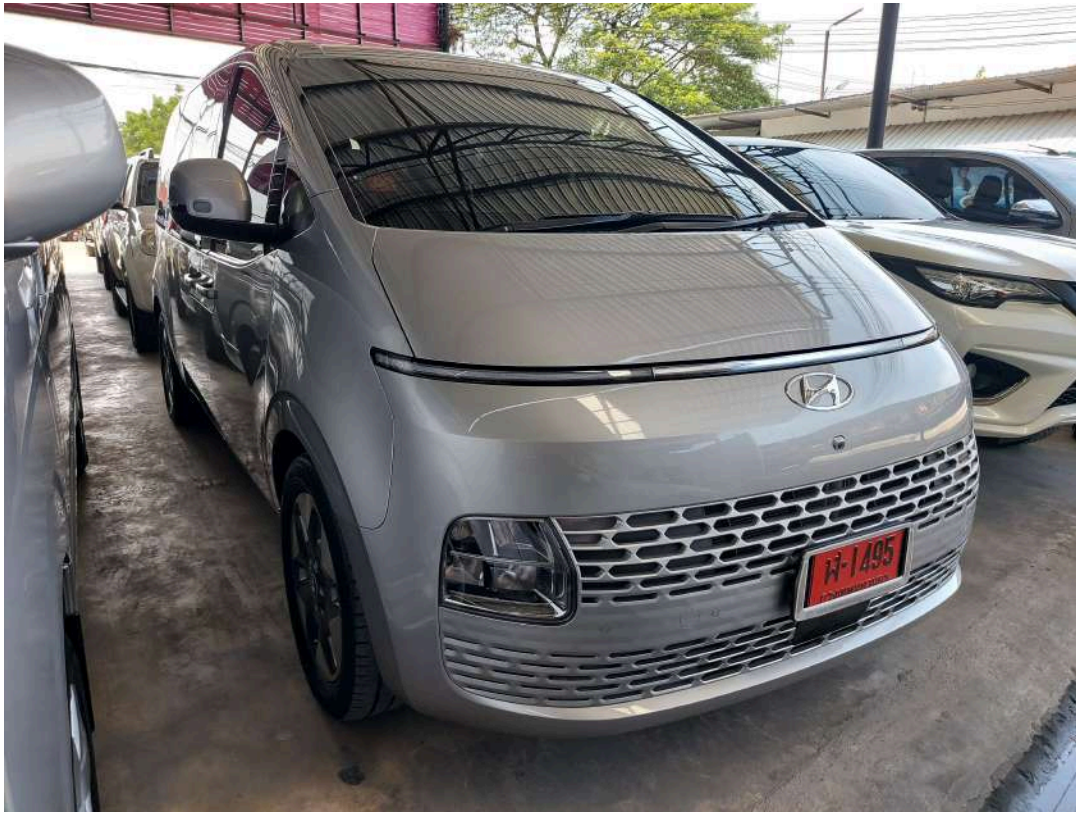
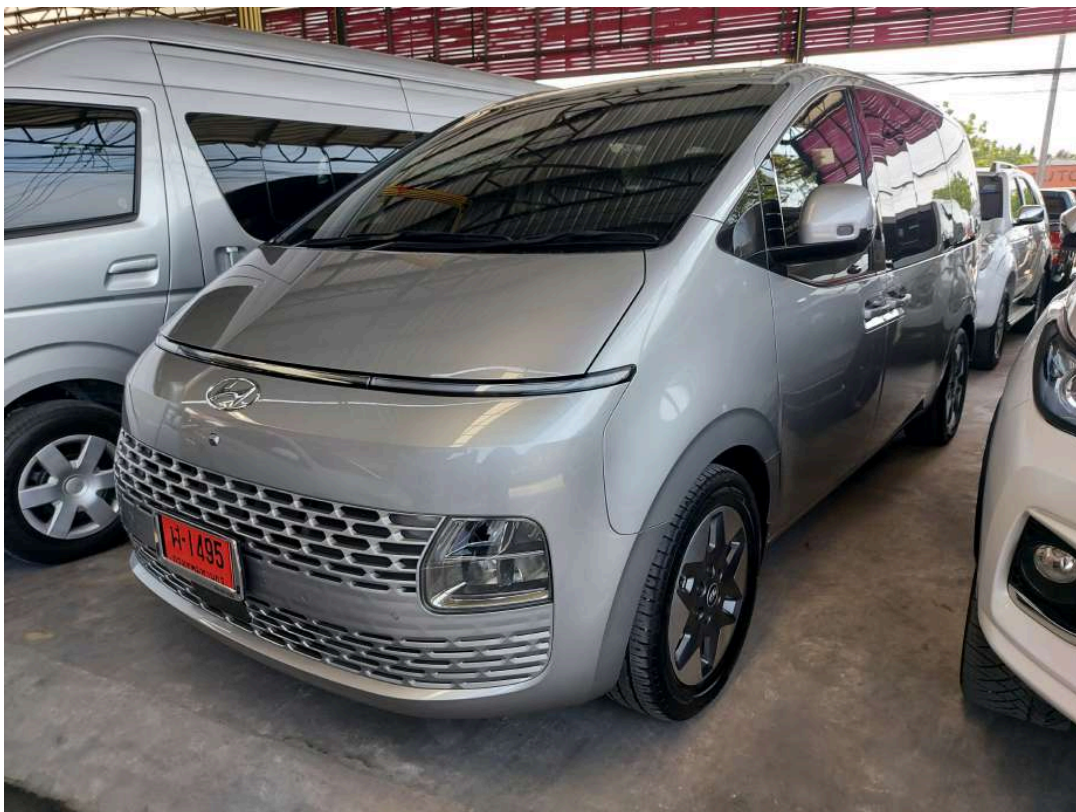
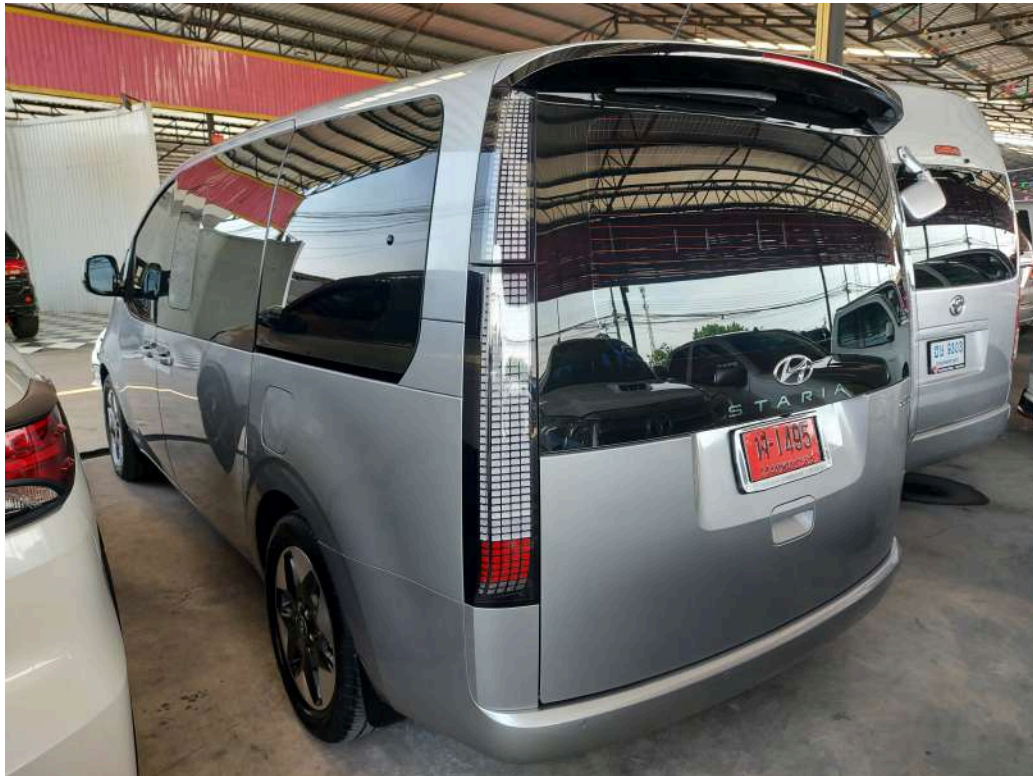
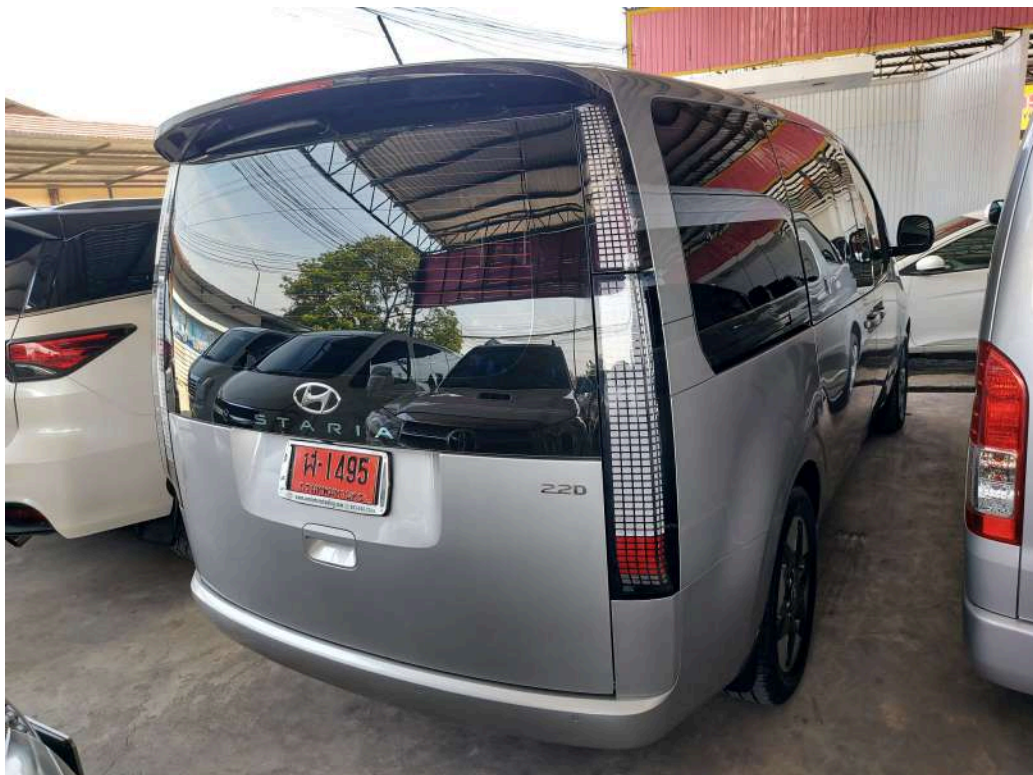
ภาพภายนอก

ประเมินสภาพรวม: ผ่าน
รายการที่รอการแก้ไข: ไม่พบรายการแก้ไข
ชิ้นส่วนประกอบตัวถังรถ

- ✓ แผ่นเพลทเลขตัวถังมองเห็นได้ชัดเจน
- ✓ ชิ้นส่วนประกอบตัวถังรถ ผ่านการวัดค่าความหนาของสีแล้ว
- ✓ สีรถตรงตามเสาเอกสารจดทะเบียน

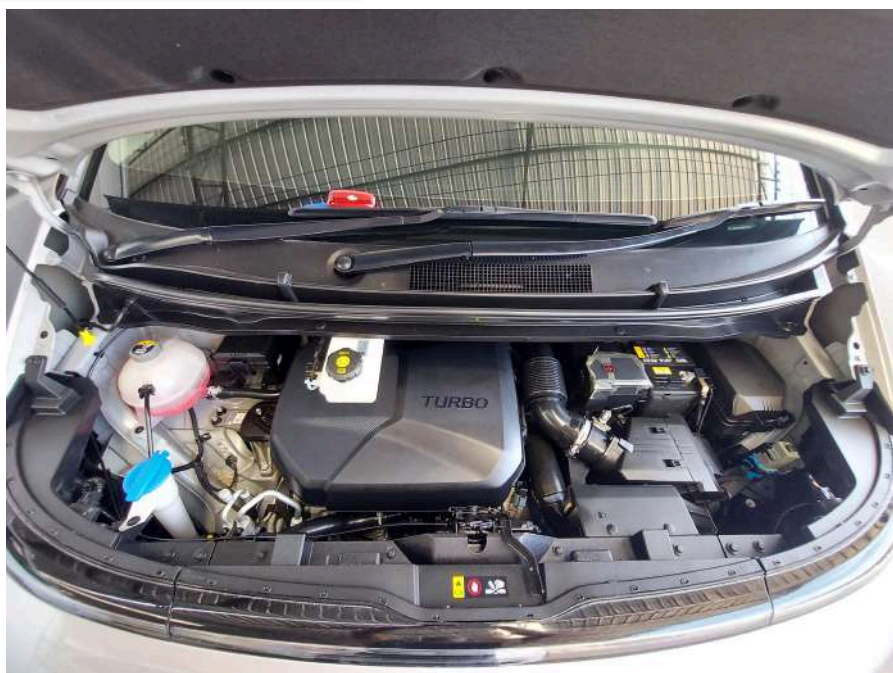
ภาพห้องเครื่อง

Voltage	12.39	V
Rating	800	CCA
Current	692	CCA
Internal resistance	4.04	mΩ
State of Charge	59	%
State of Health	75	%
Status	GOOD

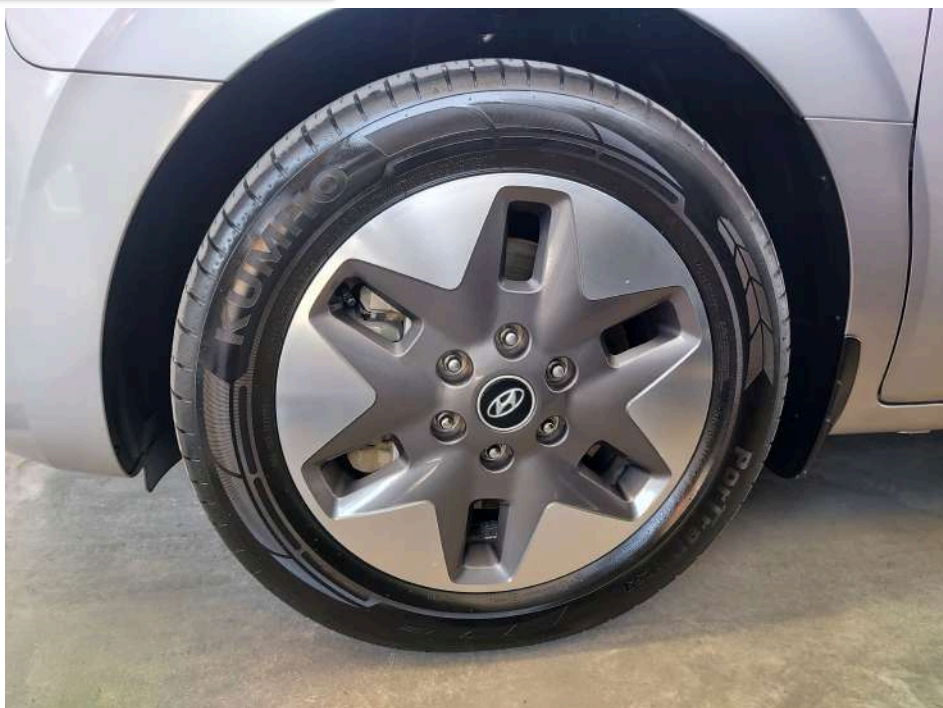
ขอบยาง ล้อ

21/21
