1024/0119-10

MG MG5 1.5 D

May 14, 2024

Vehicle Inspection Report สรุปผลการตรวจสภาพรถ (Inspection Summary)

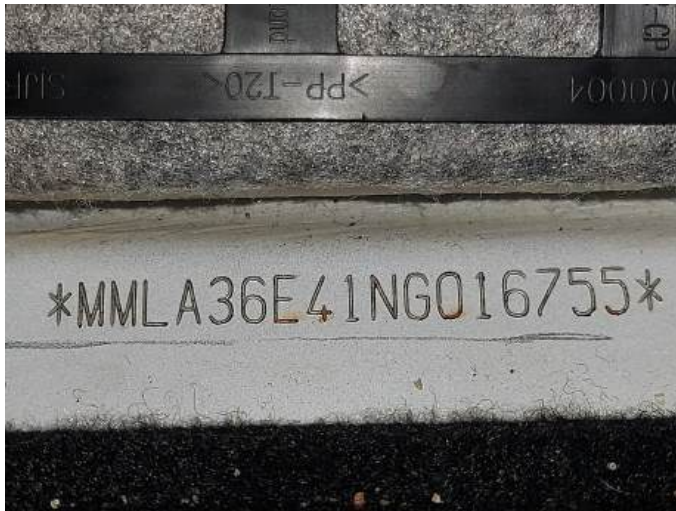
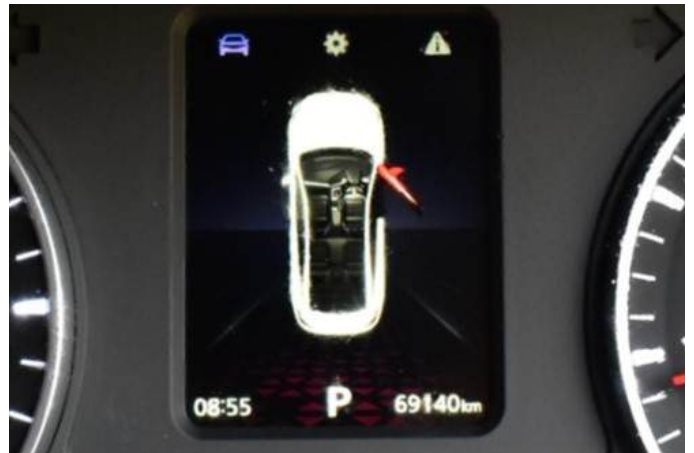
รูปเลขไมล์ (Mileage Picture) : ▾

69123

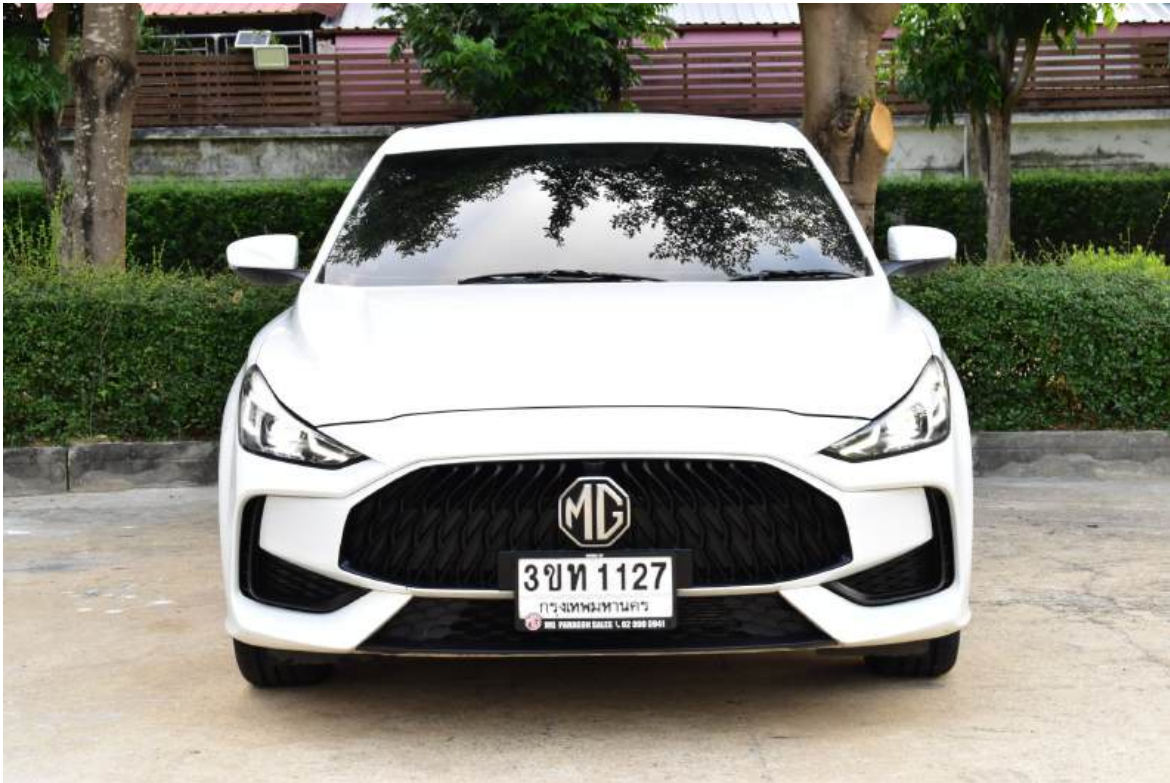
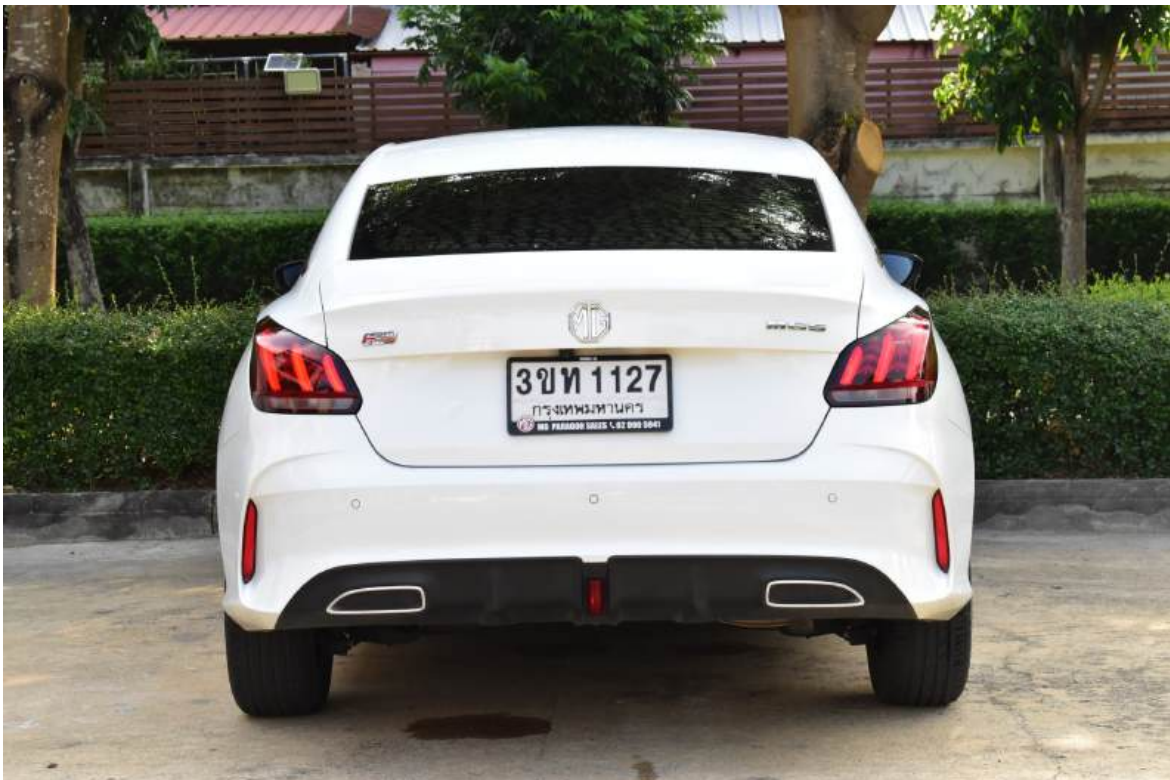
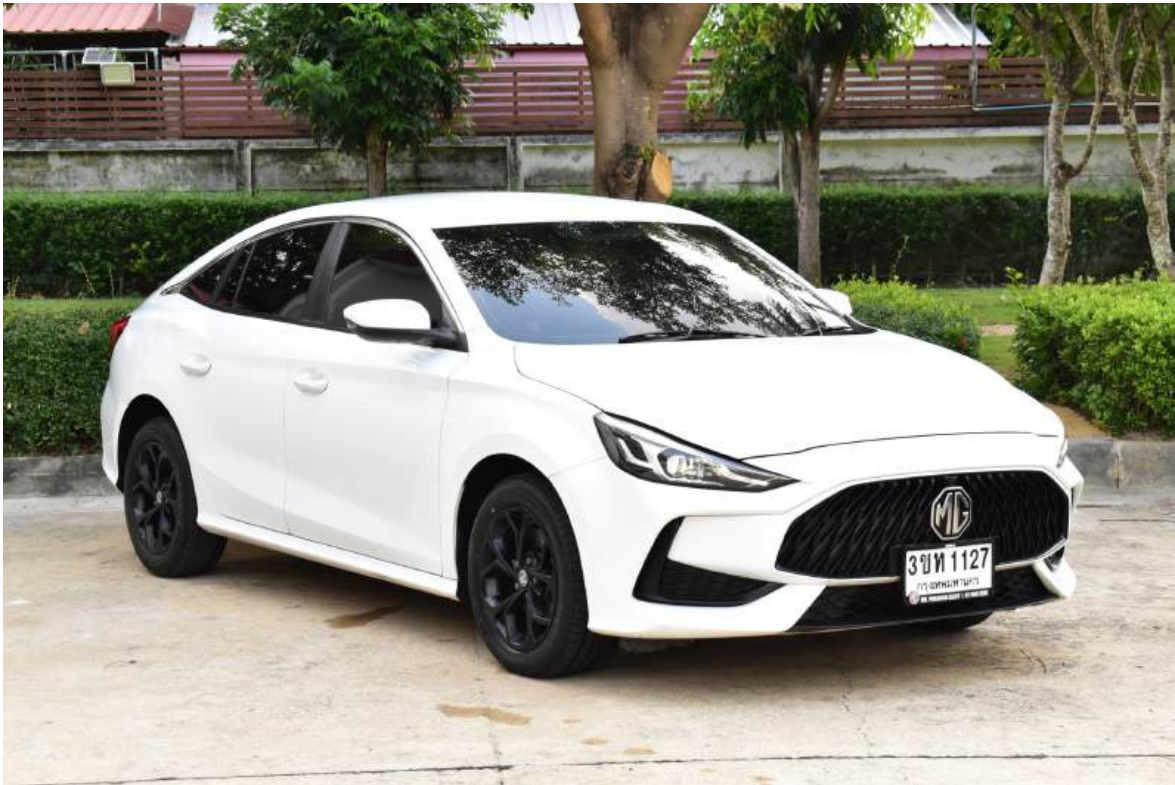
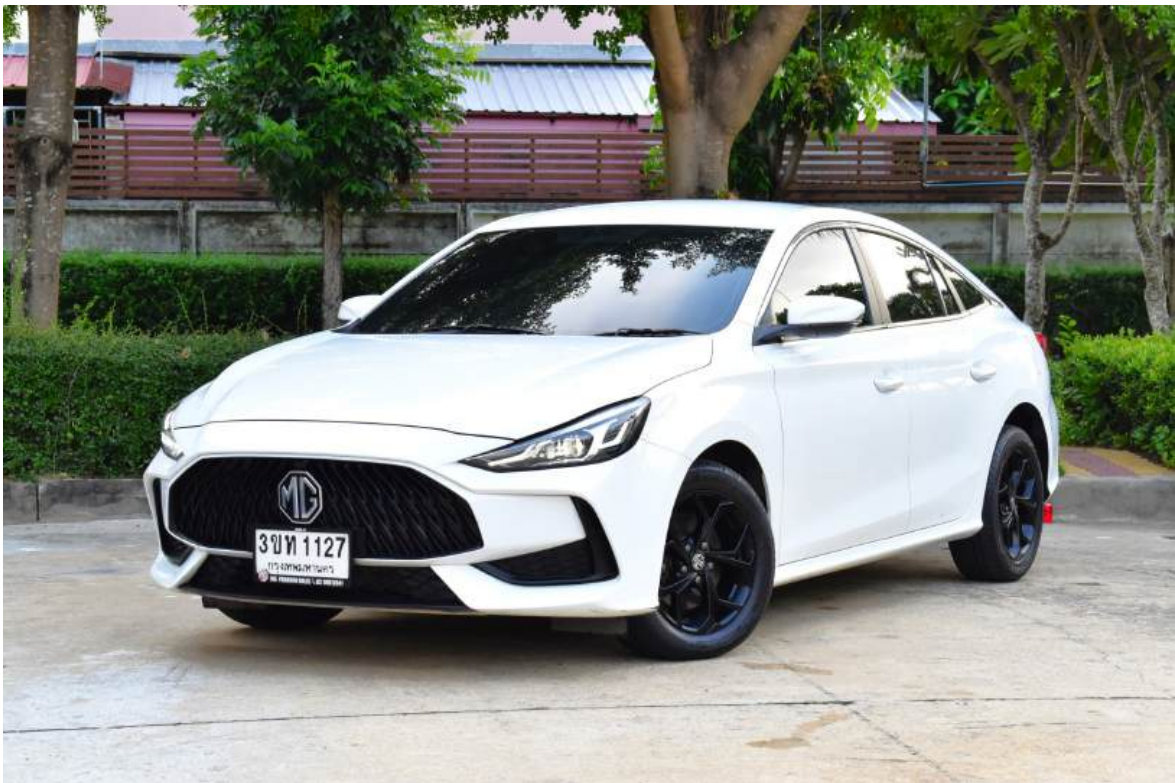
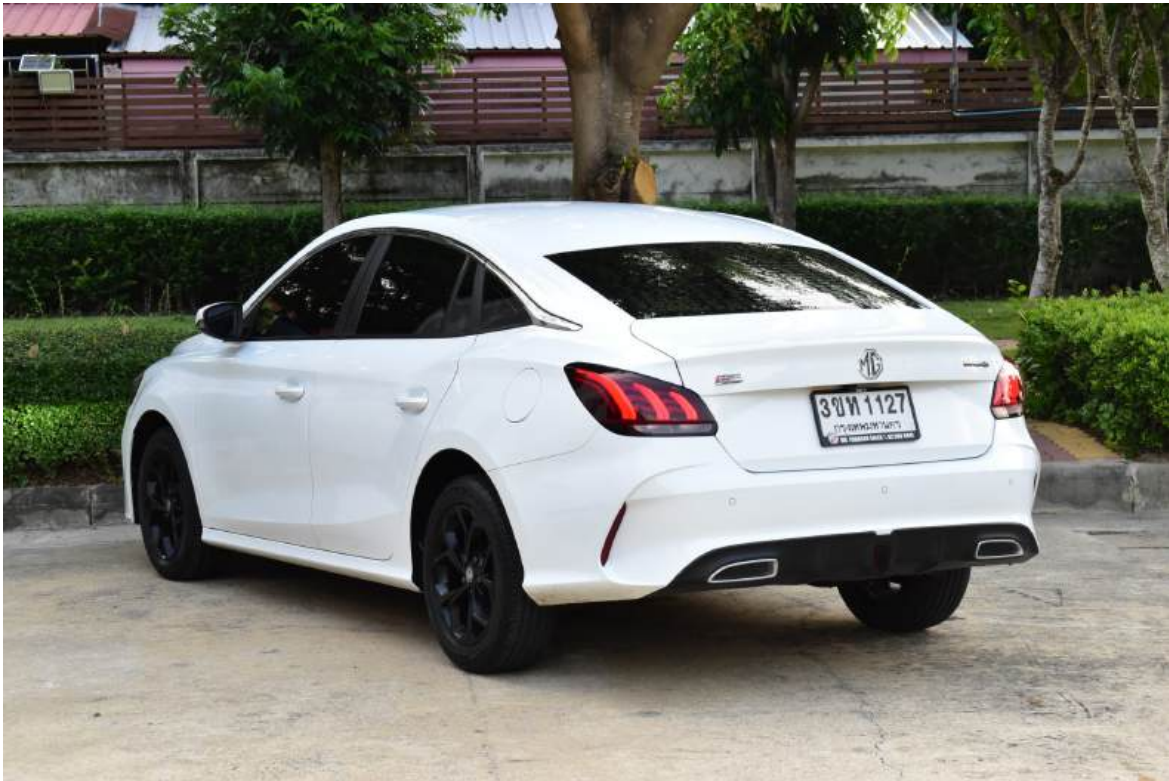
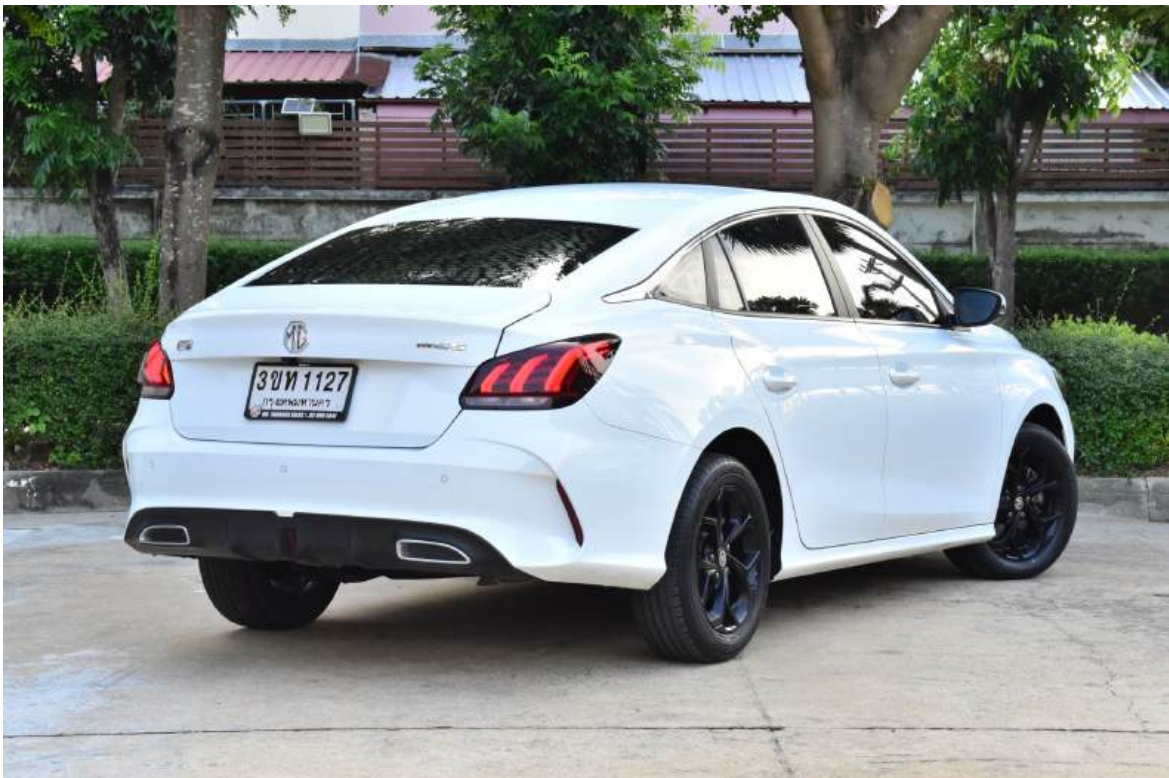
ภาพภายนอก

ประเมินสภาพรวม: ผ่าน
รายการที่รื้อการแก้ไข: ไม่พบรายการแก้ไข
ชิ้นส่วนประกอบตัวถังรถ

- ✓ แผ่นเพลทเลขตัวถังมองเห็นได้ชัดเจน
- ✓ ชิ้นส่วนประกอบตัวถังรถ ผ่านการวัดค่าความหนาของสีแล้ว
- ✓ สีรถตรงตามเสาเอกสารจทะเบียน

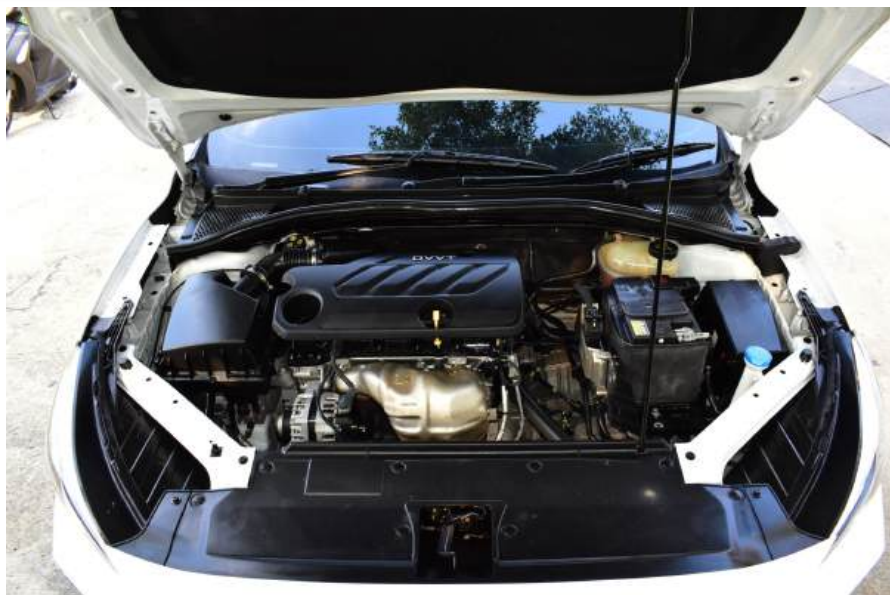
ภาพห้องเครื่อง

Voltage	12.67	V
Rating	550	CCA
Current	664	CCA
Internal resistance	4.21	mΩ
State of Charge	87	%
State of Health	100	%
Status	GREAT

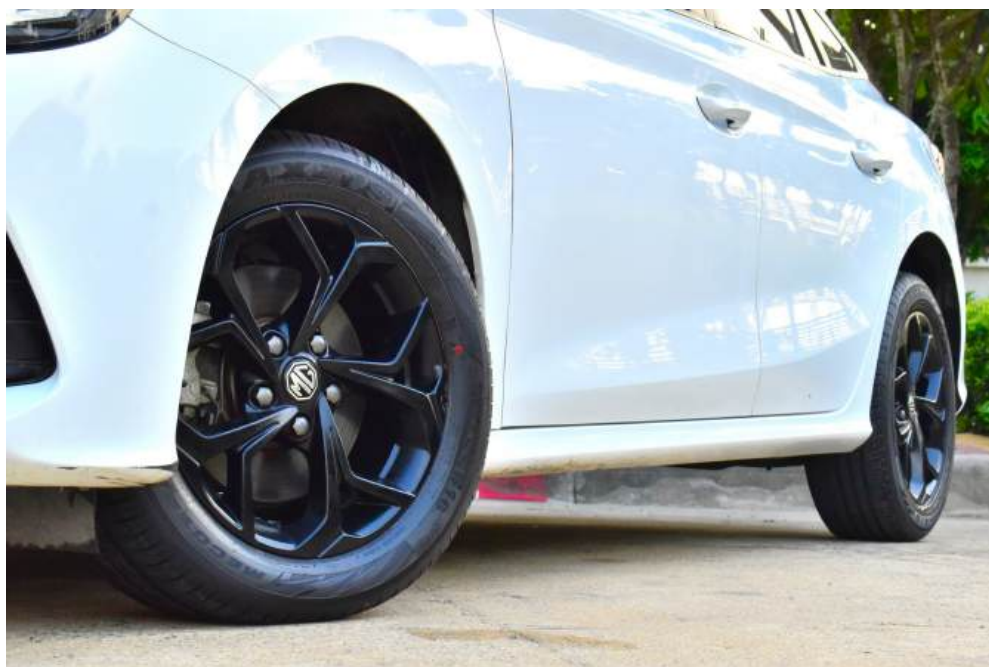
ขอบยาง ล้อ

รายการตรวจ 8 รายการ	สถานะ
5.1 สภาพยางรถยนต์, สัปดาห์/ปี ผลิต Tires Appearance, Year	ดี (Good)
5.2 สภาพล้อ, ฝาครอบล้อ Wheel Rims Appearance	ดี (Good)
5.3 ล้อและยางอะไหล่ Spare Tire & Rim	ดี (Good)
5.4 คาลิเปอร์เบรก และท่อน้ำมัน Brake Hose Callipers & Pipes	ดี (Good)
5.5 ผ้าดิสเบรก (หน้า/หลัง) Brake Pads (Front/Rear)	ดี (Good)
5.6 จานดิสเบรก (หน้า/หลัง) Brake Discs (Front/Rear)	ดี (Good)
5.7 ทรัมเบรกล้อหลัง Brakes and Drums any No Leakage	ดี (Good)
5.8 การทำงานของเบรกมือ Park Brake function	ดี (Good)

04/22
