I024/0165-8

Honda Jazz 1.5 Si i-TEC

Vehicle Inspection Report

สรุปผลการตรวจสภาพรถ (Inspection Summary)

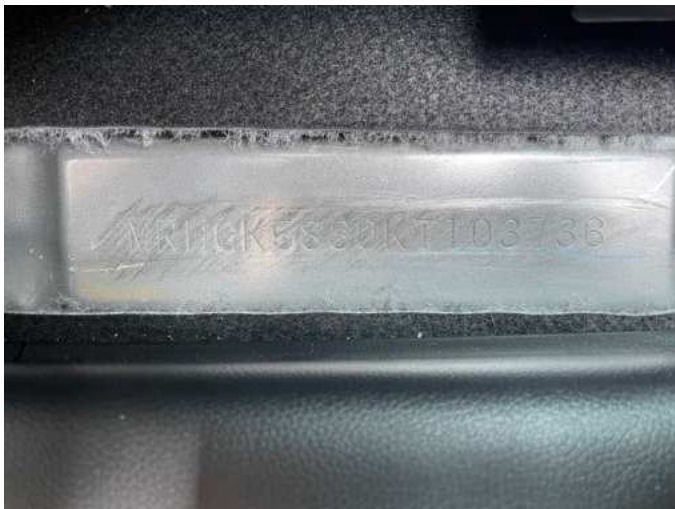
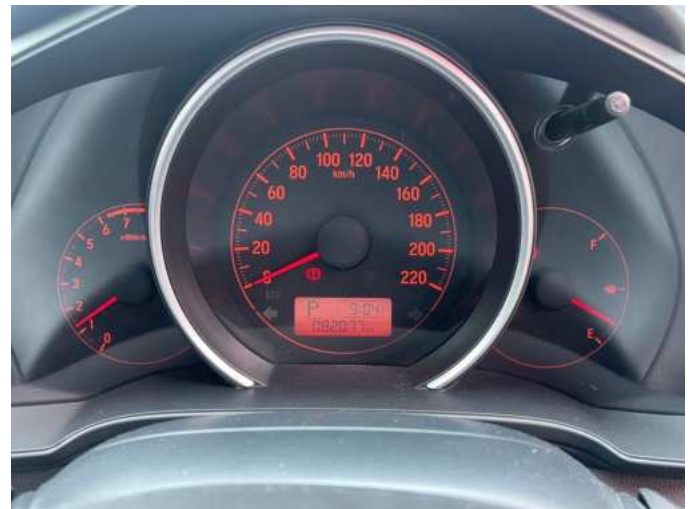
รูปเลขตัวถัง (VIN Picture): ▾

รูปเลขไมล์ (Mileage Picture) : ▾

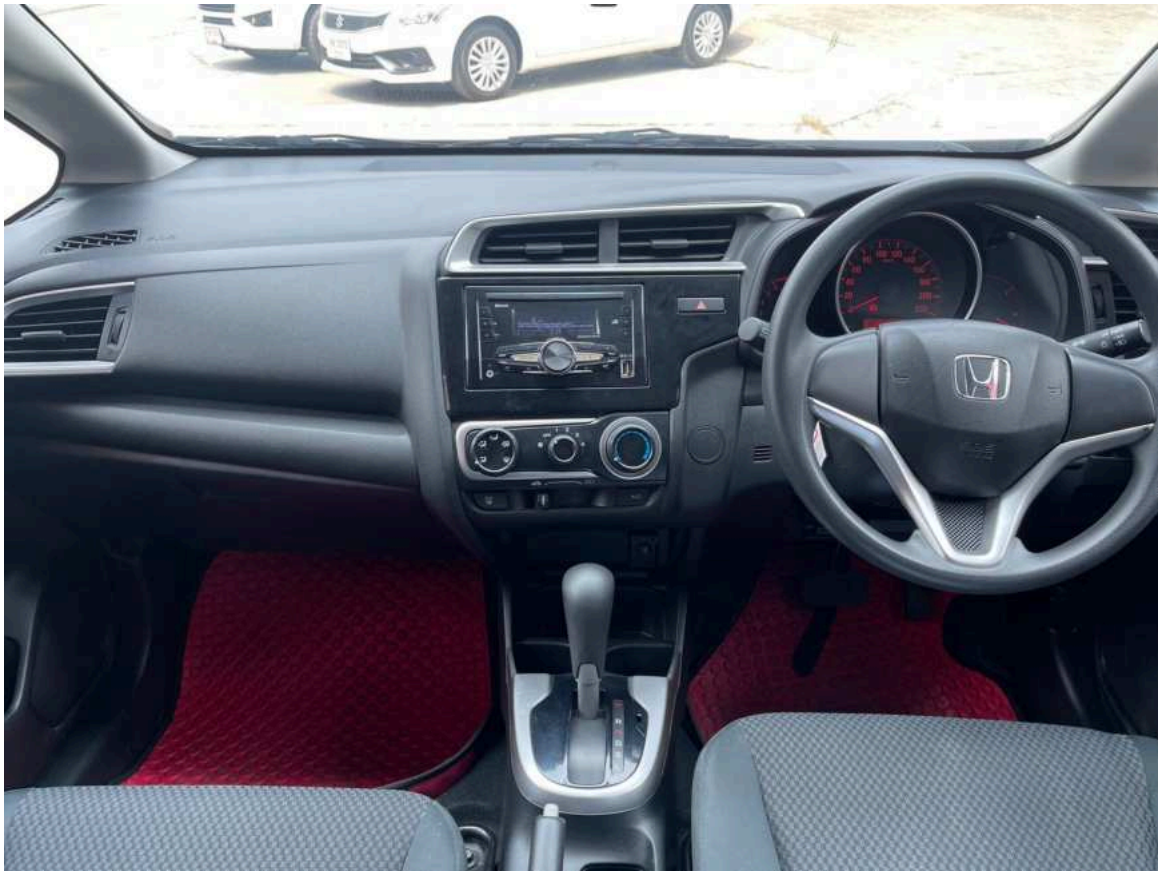
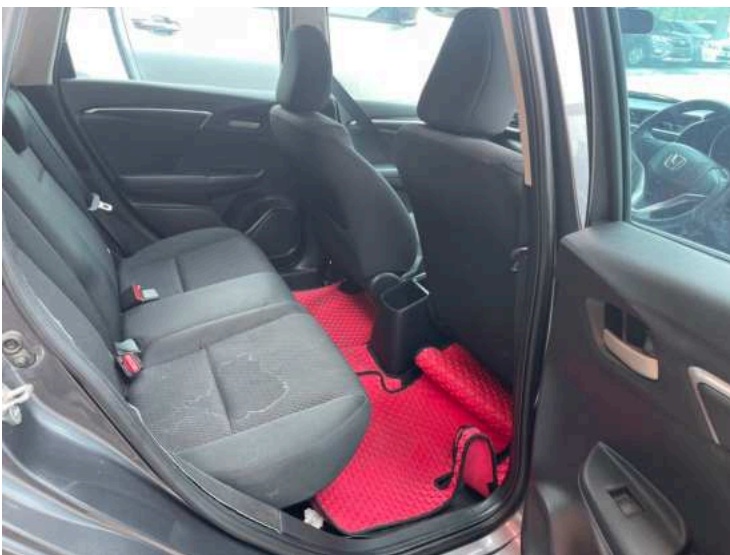
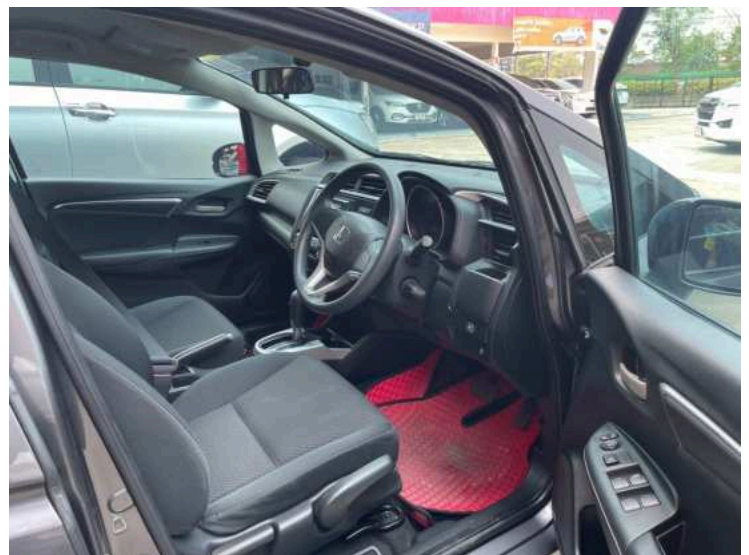
ภาพภายใน

ประเมินสภาพรวม: ผ่าน
อุปกรณ์หลัก/อุปกรณ์เสริมขณะขับที่:

- ✓ ระบบปรับอากาศ [ผ่าน]
- ✓ ไฟส่องสว่าง [ผ่าน]
- ✓ ไฟเลี้ยว/ไฟฉุกเฉิน [ผ่าน]
- ✓ หน้าปัดและมาตรวัด [ผ่าน]
- ✓ เข็มชี้ดัดนิรภัย [ผ่าน]
- ✓ แตร [ผ่าน]
- ✓ เครื่องเล่นเพลง [ผ่าน]
- ✓ ระบบปัดน้ำฝน [ผ่าน]
- ✓ เบาะนั่งยึดแน่น [ผ่าน]
- ✓ กระจกไฟฟ้า [ผ่าน]

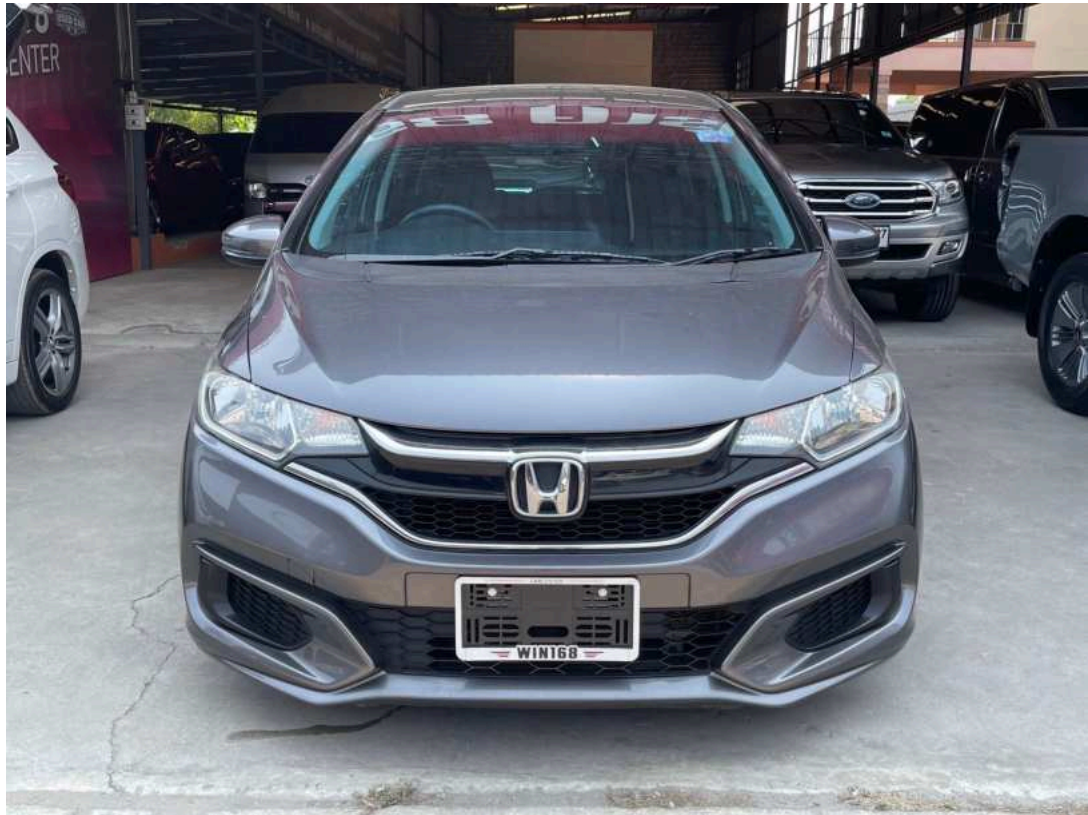
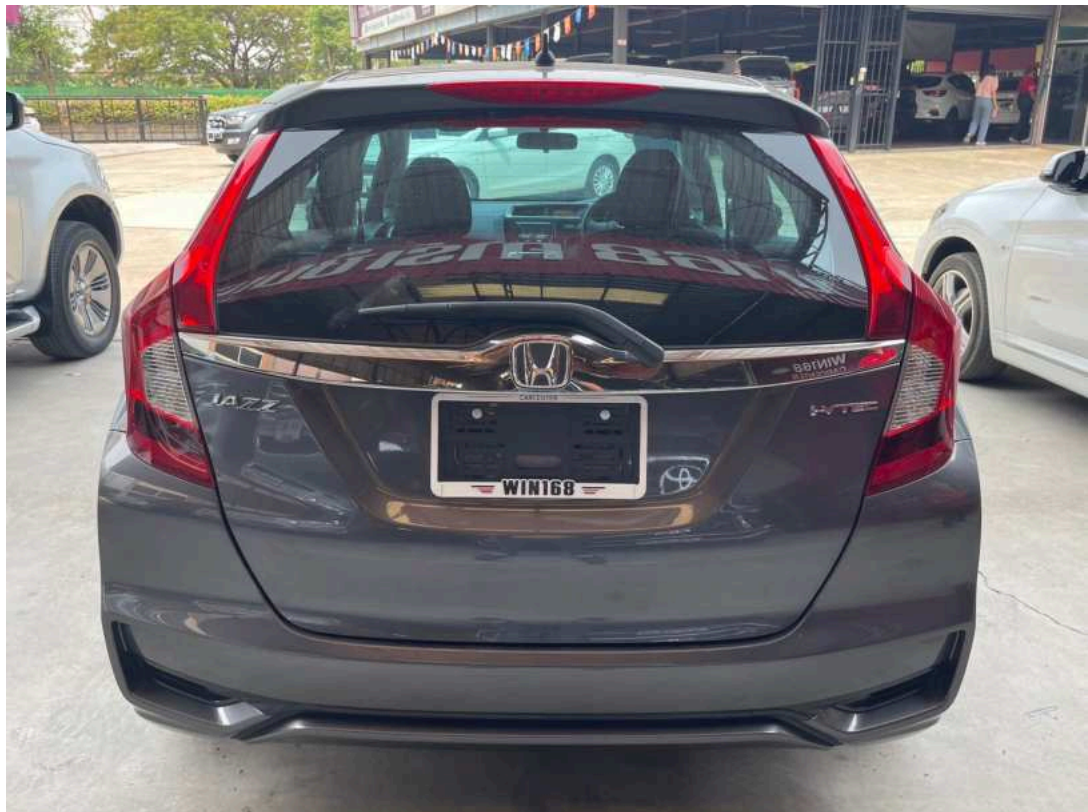
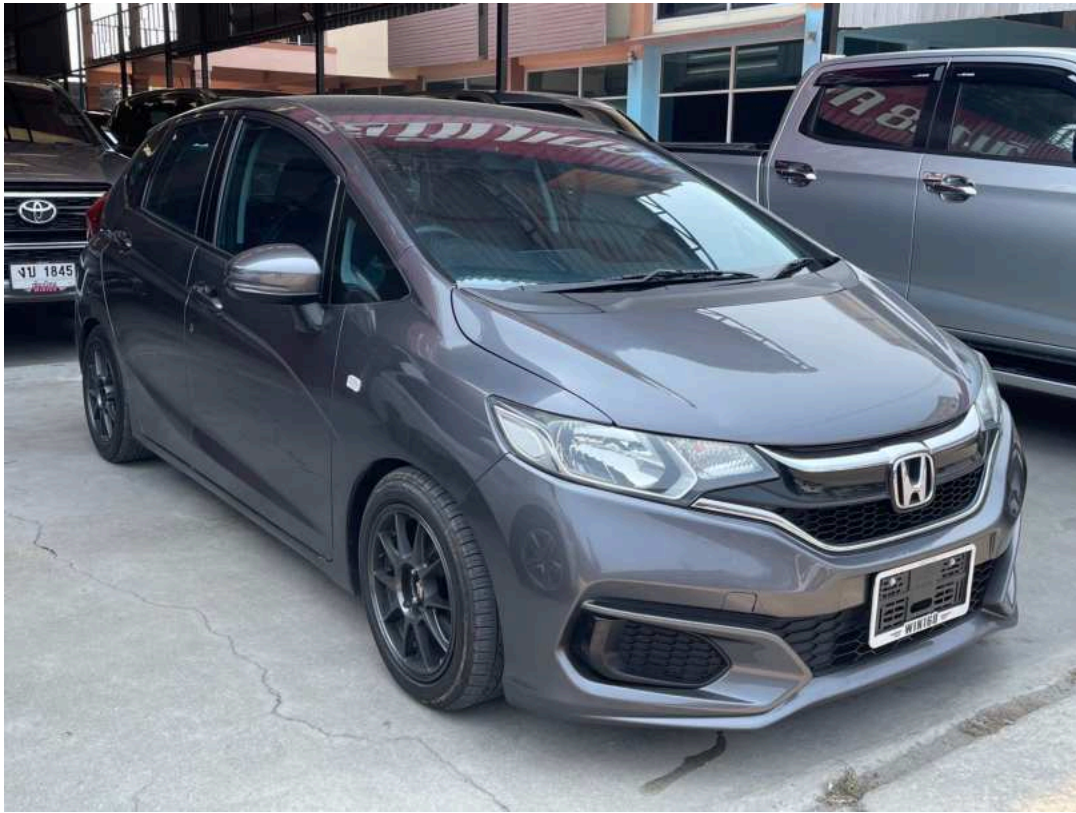
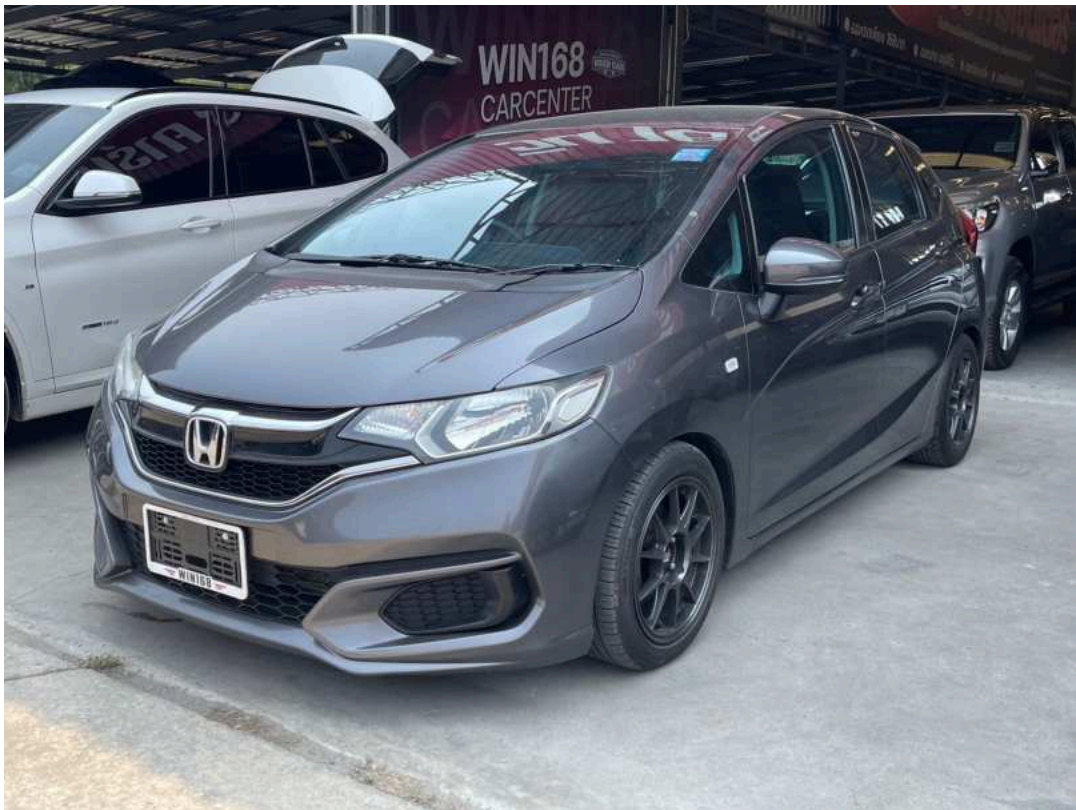
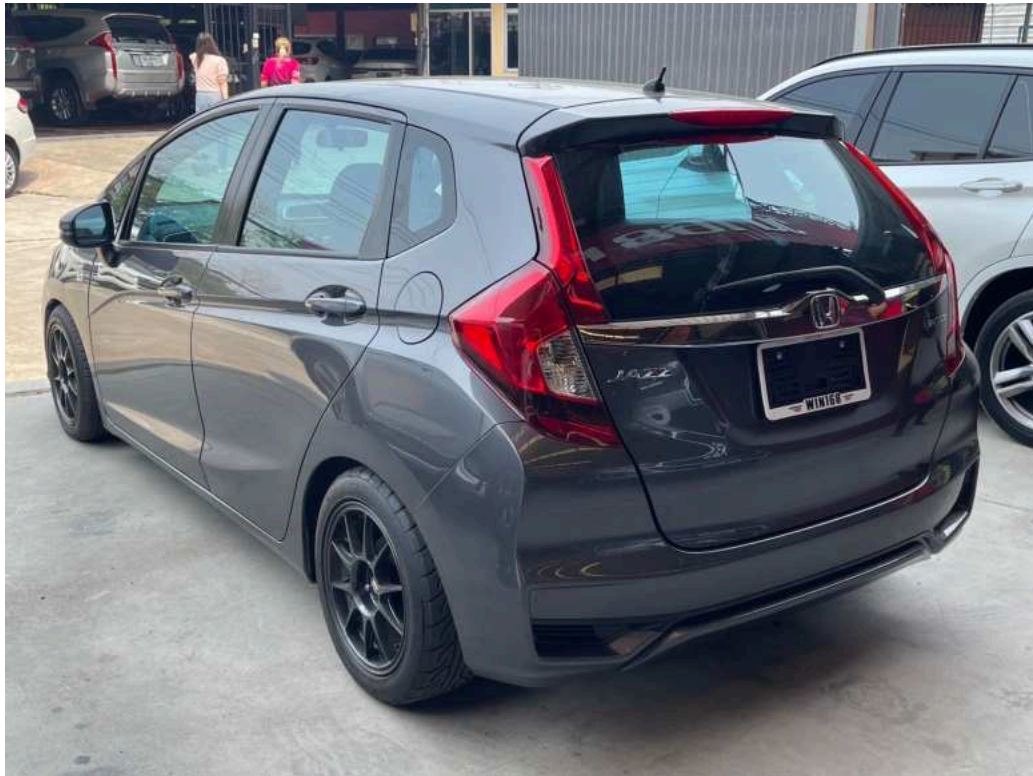
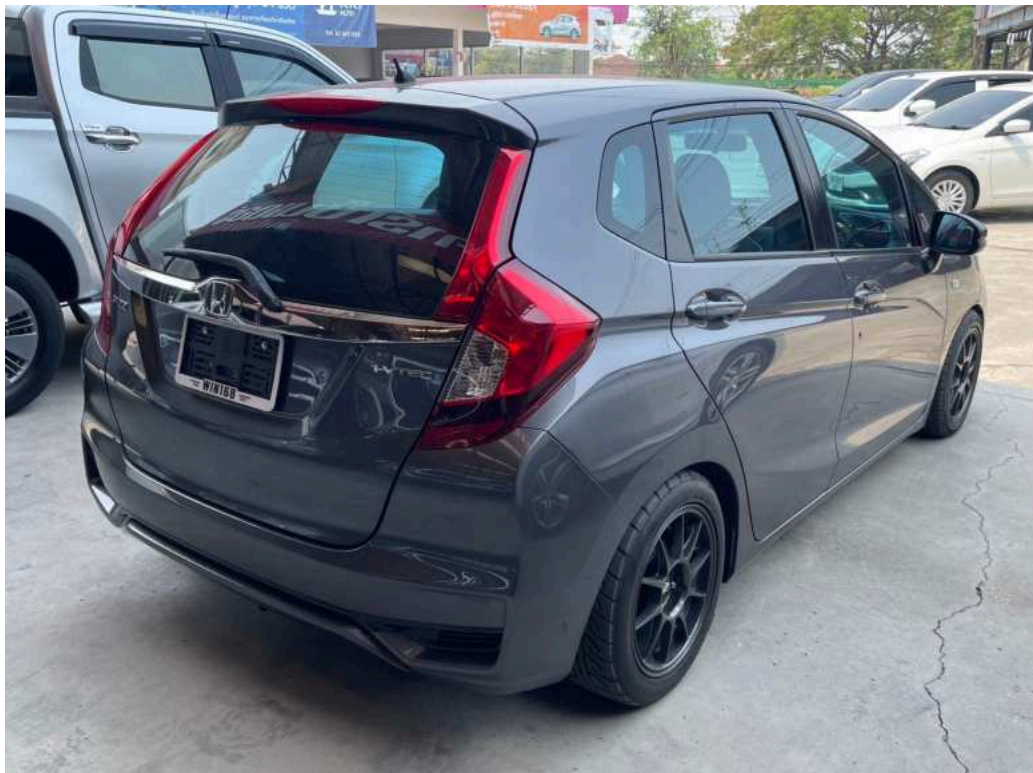
ภาพภายนอก

ประเมินสภาพรวม: ผ่าน
รายการที่รื้อการแก้ไข: ไม่พบรายการแก้ไข
ชิ้นส่วนประกอบตัวถังรถ

- ✓ แผ่นเพลทเลขตัวถังมองเห็นได้ชัดเจน
- ✓ ชิ้นส่วนประกอบตัวถังรถ ผ่านการวัดค่าความหนาของสีแล้ว
- ✓ สีสรถตรงตามเสาเอกสารถะเบียน

ชิ้นส่วนยานยนต์ (Car Part)	ความหนาสี Paint Thickness			
	P1	P2	P3	Average
Front Wing (RH)	127	114	113	118
Front Wing (LH)	142	140	132	138
Front Door (RH)	108	81	86	92
Front Door (LH)	88	85	79	84
Rear Door (RH)	91	78	80	83
Rear Door (LH)	127	149	124	133
Rear Wing (RH)	153	224	431	269
Rear Wing (LH)	118	120	135	124
Bonnet	76	81	92	83
Roof	108	118	136	121
Boot/Tail Gate	138	159	154	150

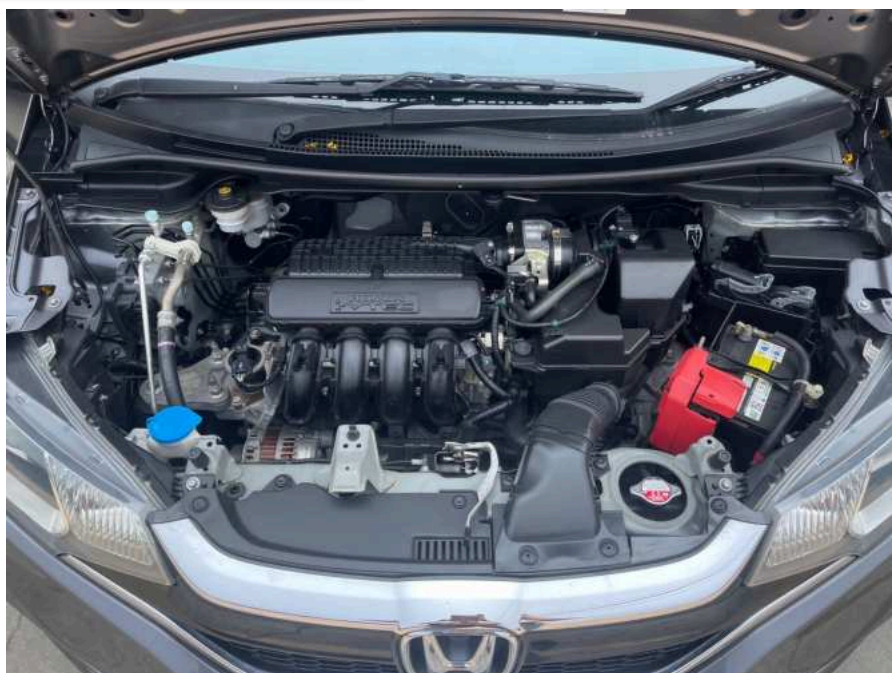
ภาพห้องเครื่อง

- ✓ รอบเดินเบาของเครื่องยนต์ปกติ
- ✓ ไม่มีปัญหาการสตาร์ทเครื่อง
- ✓ ระบบระบายความร้อนเครื่องยนต์แสดงค่าปกติ
- ✓ ไม่เกิดเสียงจากชิ้นส่วนหรือสายพานหน้าห้องเครื่อง
- ✓ ระบบเบรคไม่มีรอยร้าวซึม
- ✓ เครื่องยนต์ไม่มีคราบ/รอยร้าวซึม

Voltage	12.5	V
Rating	280	CCA
Current	306	CCA
Internal resistance	9.13	mΩ
State of Charge	87	%
State of Health	100	%
Status	GREAT

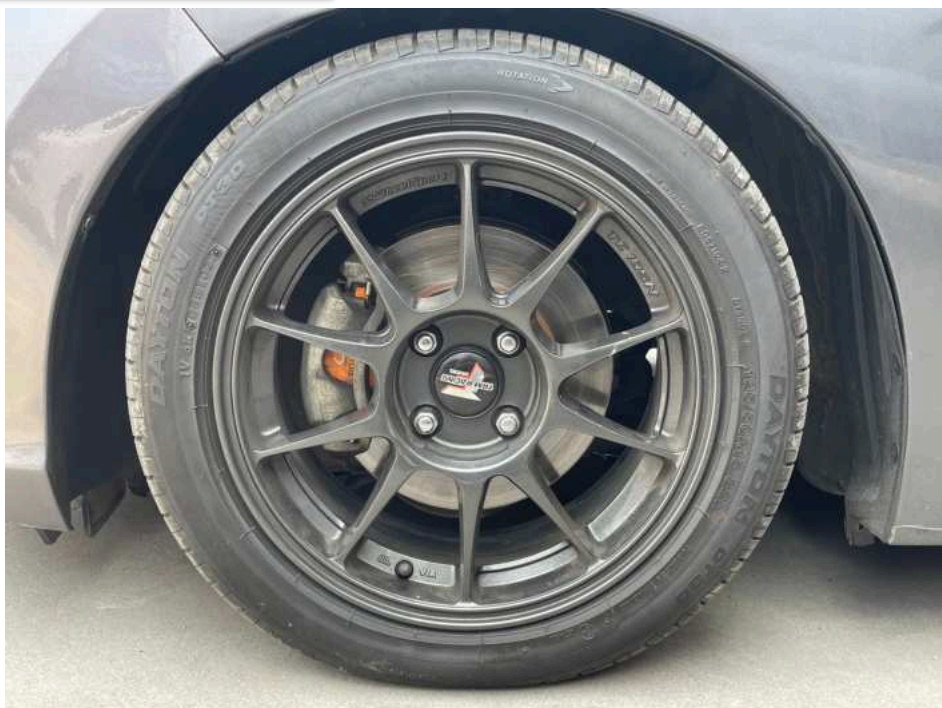
ขอบยาง ล้อ

10/23

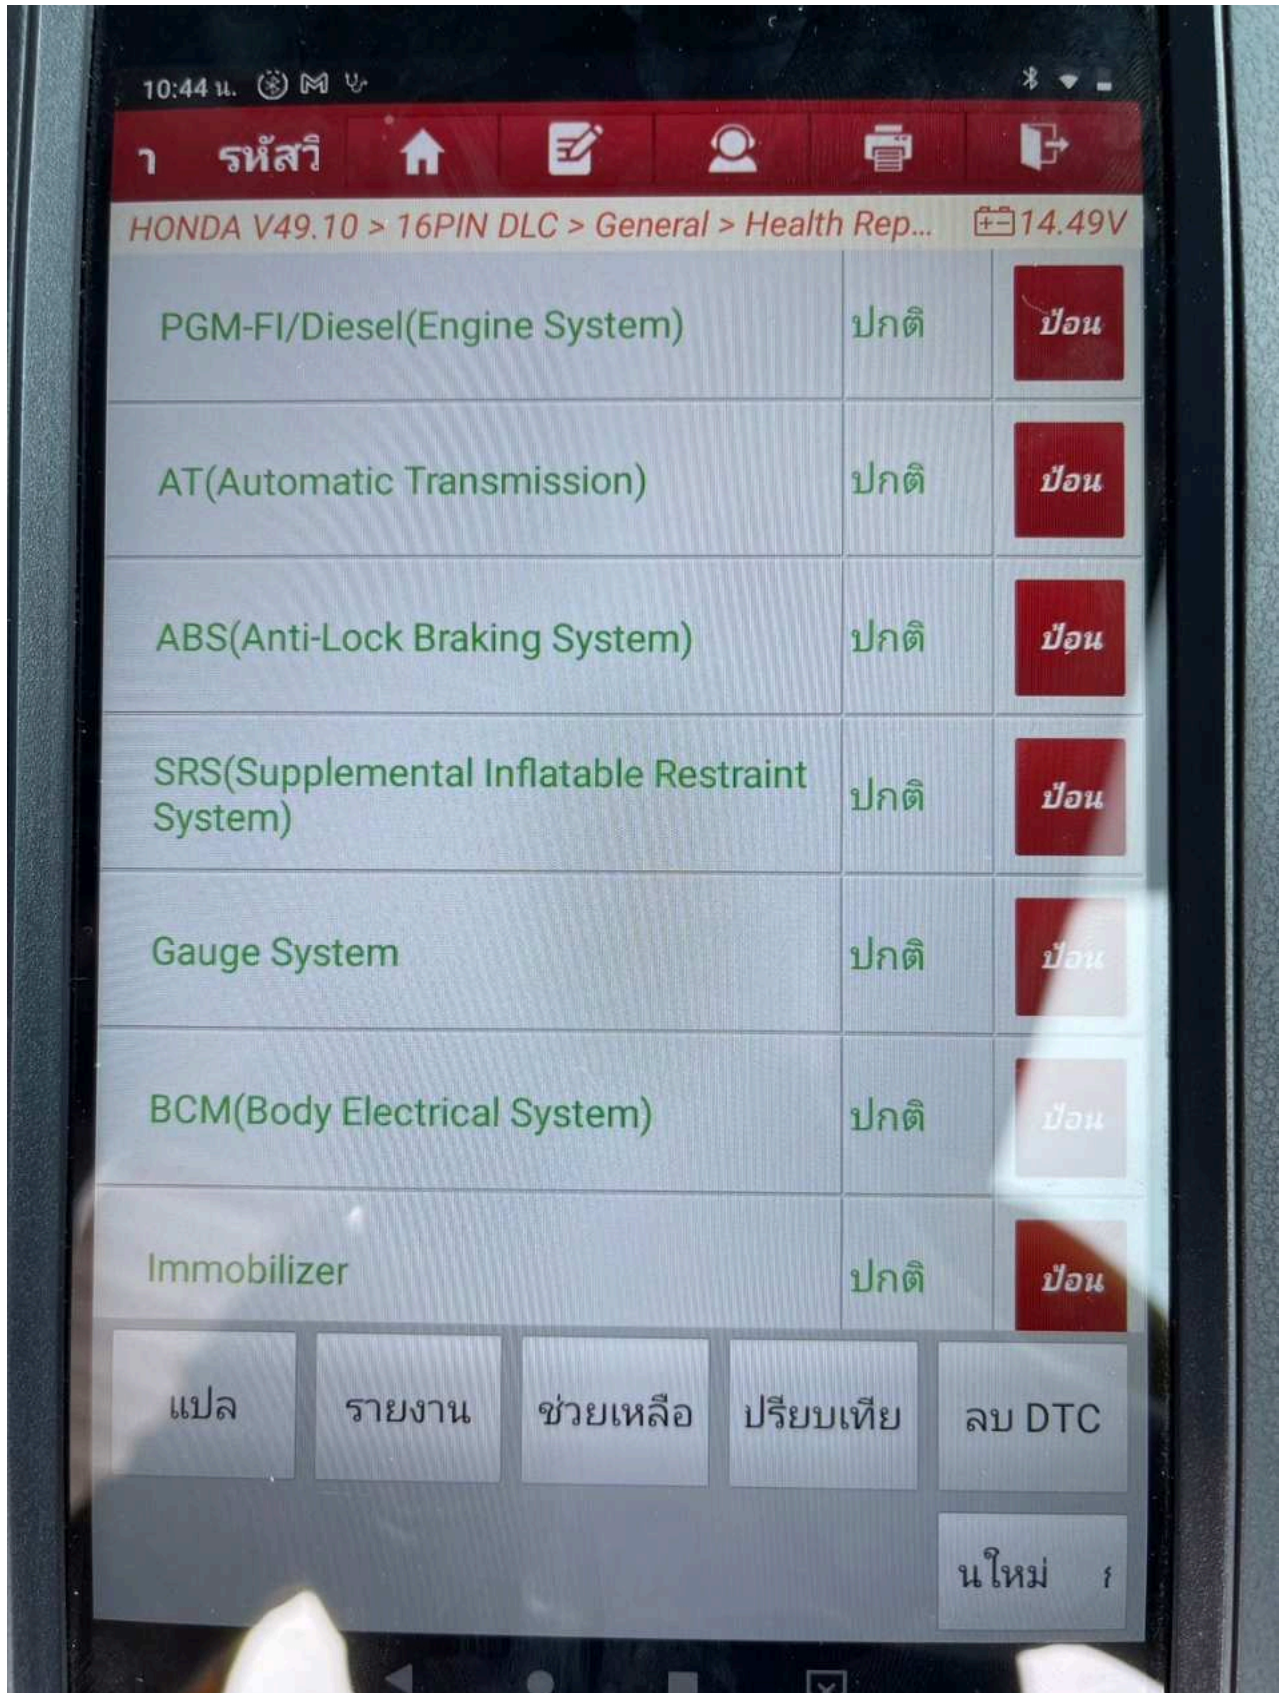
ภาพ OBD

1.5 ระบบการทำงานภายในรถยนต์ OBD II On-Board Diagnostics (OBD)

2.17 ตรวจจับพฤติกรรมการขับขี่, ความเร็ว และเครื่องยนต์
OBD II On-Board Diagnostics (OBD)
