I024/0064-39

Volvo V60 2.0 D4

Apr 30, 2024

# Vehicle Inspection Report

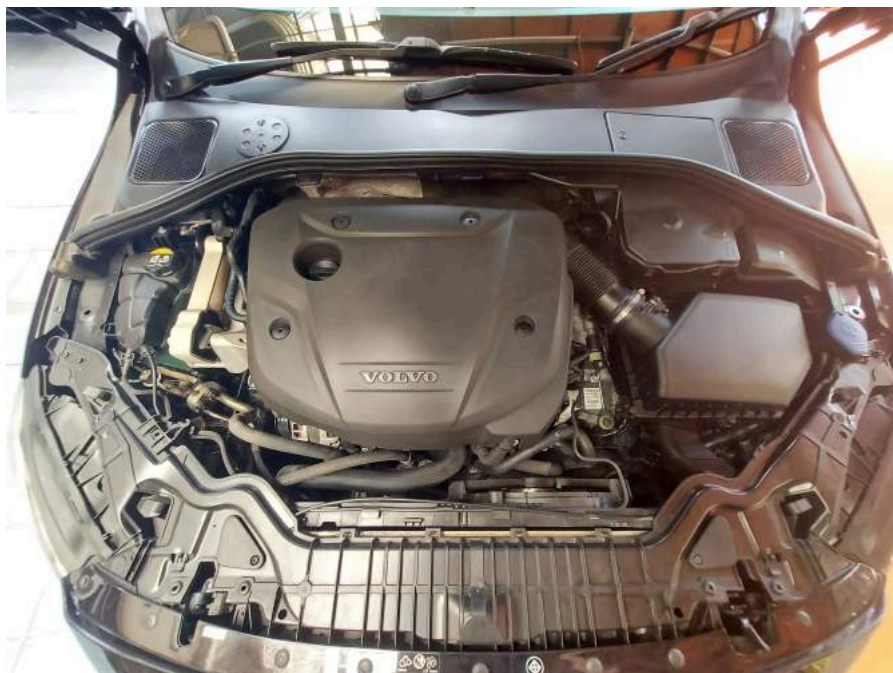
### ภาพห้องเครื่อง

Voltage	12.58	V
Rating	600	CCA
Current	530	CCA
Internal resistance	5.27	mΩ
State of Charge	78	%
State of Health	76	%
Status	GOOD

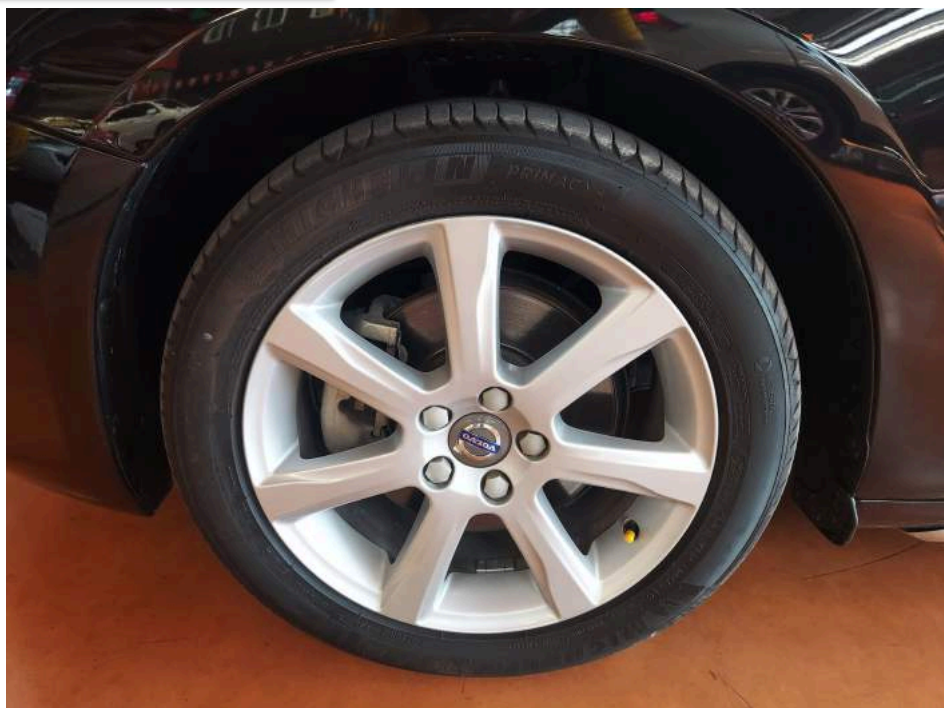
#### ขอบยาง ล้อ

04/23
