Vehicle Inspection Report

สรุปผลการตรวจสอบ (Inspection Summary)

ยี่ห้อ/รุ่น (Brand/Model): AUDI TT COUPE 2.0 AT	วันที่ตรวจสอบรถยนต์ (Date of Inspection): 23/03/64
หมายเลขตัวถัง (VIN): TRUZZZ8J771011845	เลขคำขอบริการ (Job No.): I021/0011-10
หมายเลขเครื่องยนต์ (Engine No.): BWA091099	<p>Vehicle Picture:</p>
ปีที่ผลิต (Build Date): 2007	
สีรถ (Color): เทา	
ระยะการใช้งาน (Mileage): 115,988 กม.	
หมายเลขทะเบียน (No. Plate): 5 กว 4524	
วันครบกำหนดชำระภาษี (Registration Expiry): 9 ก.ค. 64	
ชื่อลูกค้า (Customer Name): NATTCARRS	
ที่อยู่ (Address): ถ.กาญจนาภิเษก	
โทรศัพท์ (Tel): 083-443-6359	
สถานที่ตรวจสอบรถ (Inspection Place): NATTCARRS

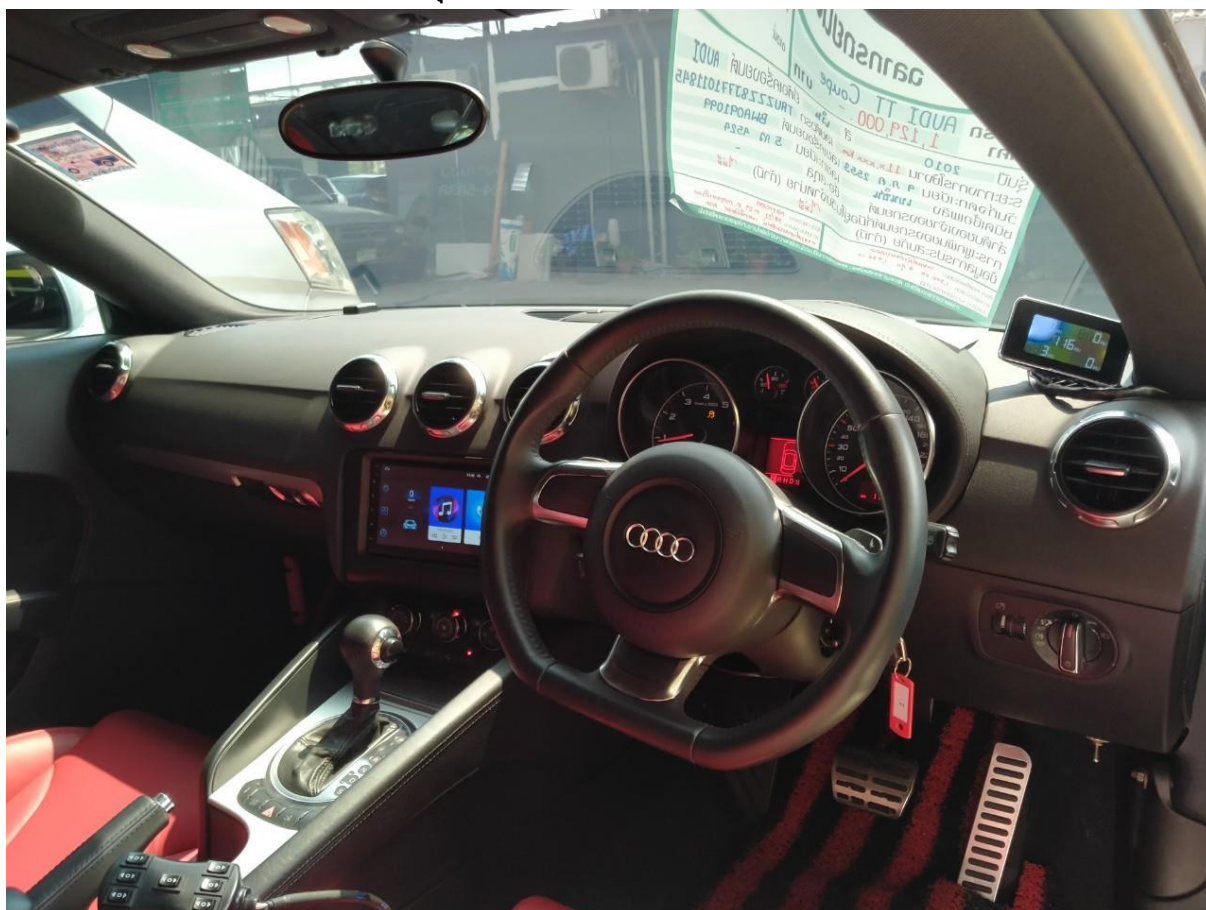
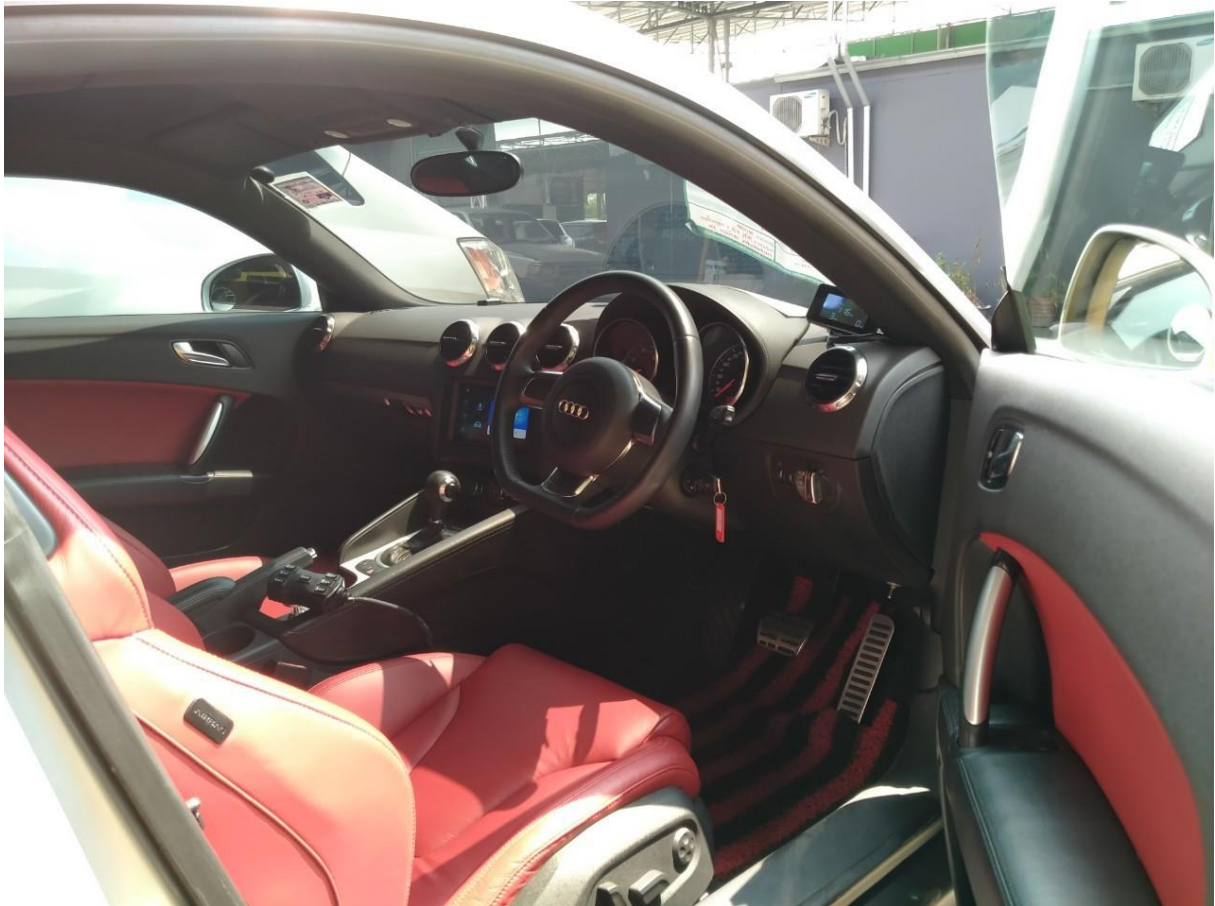
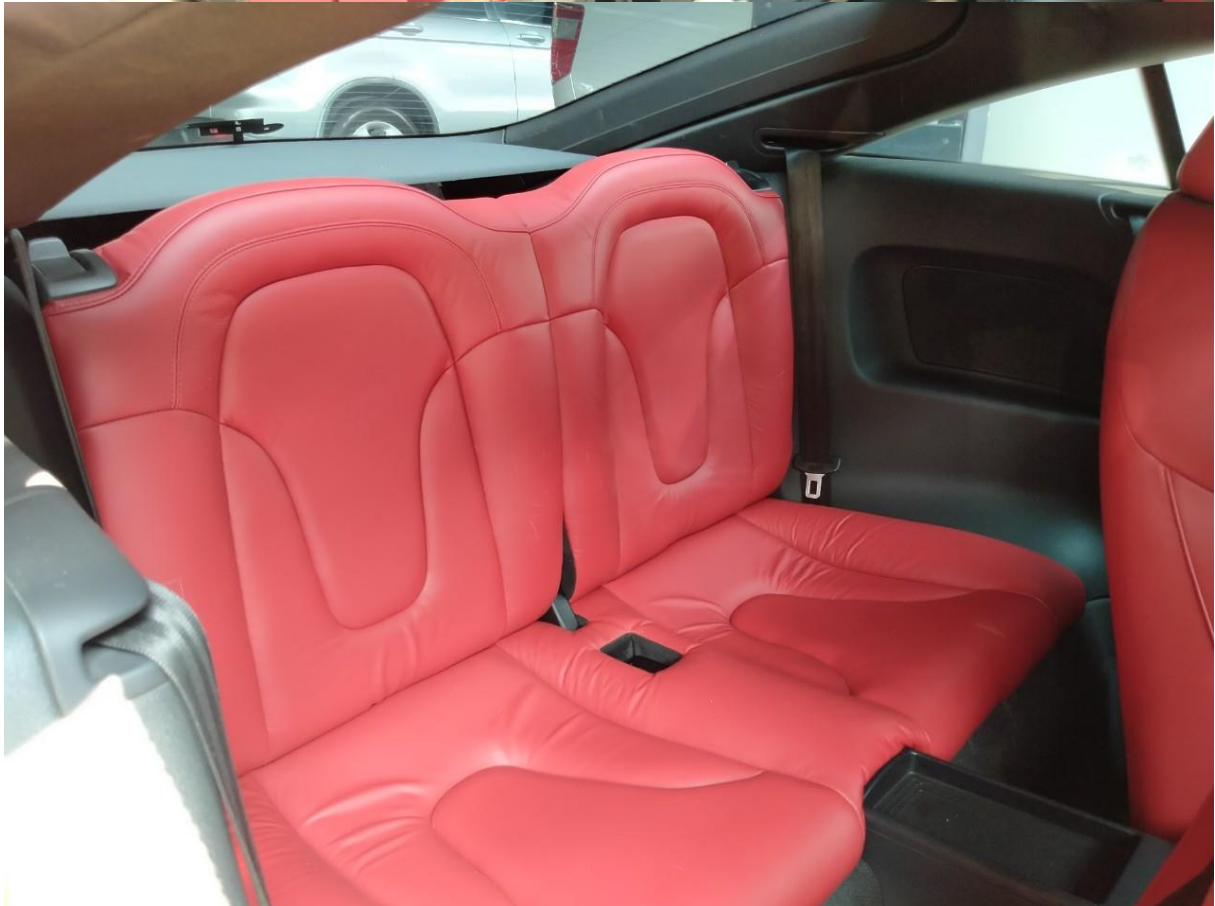
ภาพภายในด้านหน้า หลัง และ จุดบกพร่อง - Interior Visual Details (Front, Rear and/or Defect):

ที่นั่ง สภาพ Seat Appearance	สภาพดีตามอายุการใช้งาน
	การทำงาน การปรับ และการล็อกเบาะ Seat Adjust functional	ทำงานได้ดี
	สภาพ รางได้เบาะ Seat slide adjust rail	สภาพดีตามอายุการใช้งาน
	เข็มขัดนิรภัย Seat Belts	สภาพดีตามอายุการใช้งาน

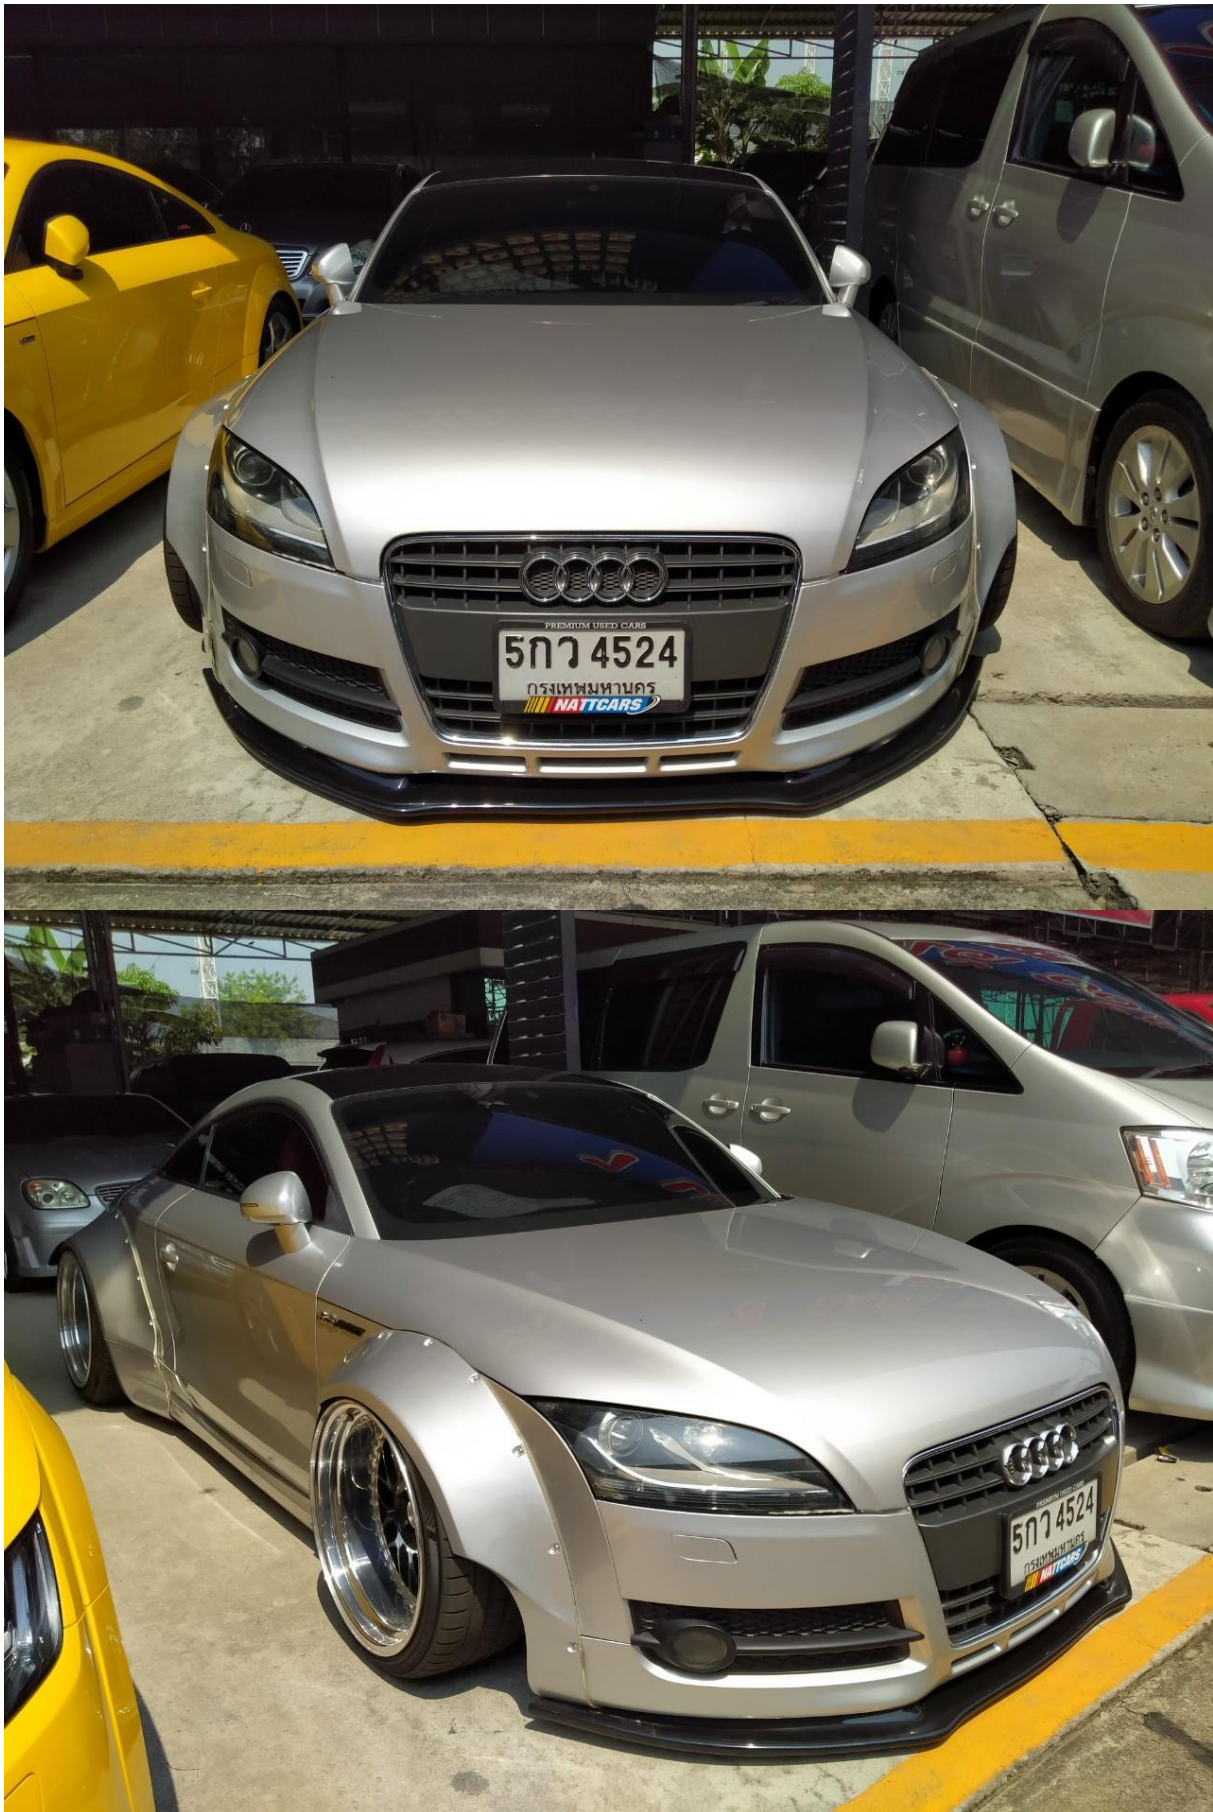
ภาพภายนอก - Exterior Visual Details:

กันชนหน้า Front Bumper	สภาพดี
	คาน รับกันชนหน้า (ขวา) Front Side Member (Right) Appearance	สภาพดี
	คาน รับกันชนหน้า (ซ้าย) Front Side Member (Left) Appearance	สภาพดี
	ฝากระโปรงหน้ารถ Bonnet	สภาพดี
	กระจกบังลมหน้า Windshield	สภาพดี
	หลังคา Roof	สภาพดี
	สภาพ และการทำงาน หลังคาชนิดรูป หลังคาเปิดประทุน Sunroof/Convertible functional and appearance	N/A
	ประตูหน้าขวา Front Right Door	สภาพดี
	ประตูหลังขวา Rear Right Door	N/A
	ประตูเลื่อนด้านขวา Sliding Right Door	N/A
	บันไดขายน้าด้านขวา Right Rocker Panel	สภาพดี
	ประตูหน้าซ้าย Front Left Door	สภาพดี
	ประตูหลังซ้าย Rear Left Door	N/A
	ประตูเลื่อนด้านซ้าย Sliding Left Door	N/A

บันไดซ้ายน้ำด้านซ้าย Left Rocker Panel	สภาพดี
	ประตูท้าย,ฝากระโปรงท้าย Rear Tail Gate	สภาพดี
	กระจกบังลมหลัง Rear Screen	สภาพดี
	กันชนหลัง Rear Bumper	สภาพดี
	คาน รับกันชนหลัง (ขวา) Rear Side Member (Right) Appearance	สภาพดี
	คาน รับกันชนหลัง (ซ้าย) Rear Side Member (Right) Appearance	สภาพดี
	เสาโครงสร้าง A ขวา Right A-Pillar	สภาพดี
	เสาโครงสร้าง B ขวา Right B-Pillar	สภาพดี
	เสาโครงสร้าง C ขวา Right C-Pillar	สภาพดี
	เสาโครงสร้าง D ขวา Right D-Pillar	N/A
	เสาโครงสร้าง A ซ้าย Left A-Pillar	สภาพดี
	เสาโครงสร้าง B ซ้าย Left B-Pillar	สภาพดี
	เสาโครงสร้าง C ซ้าย Left C-Pillar	สภาพดี
	เสาโครงสร้าง D ซ้าย Left D-Pillar	N/A
	ระบบบังคับเลี้ยว Steering Components	สภาพดีตามอายุการใช้งาน
