INSPECTION
BY ONE2CAR

Vehicle Inspection Report สรุปผลการตรวจสภาพรถ (Inspection Summary)

1023/0087-2

MG ZS 1.5 X+

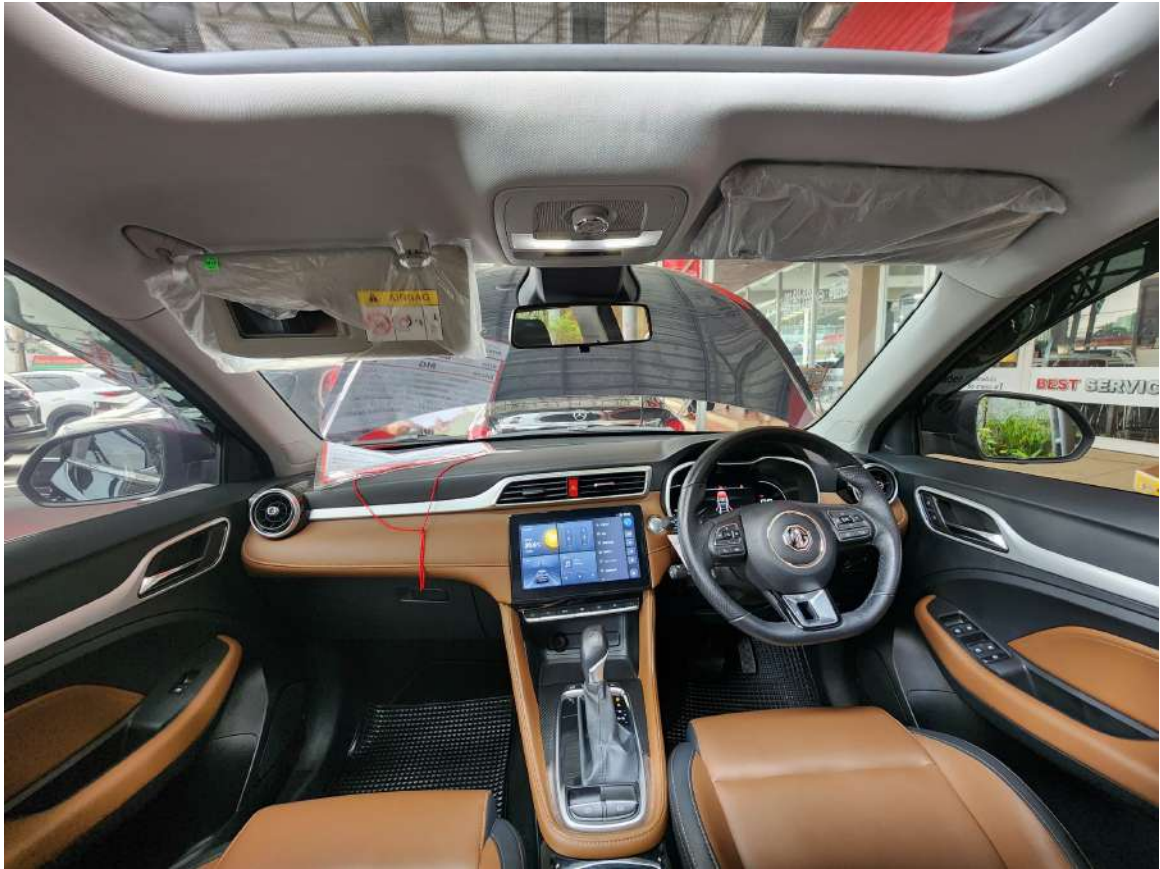
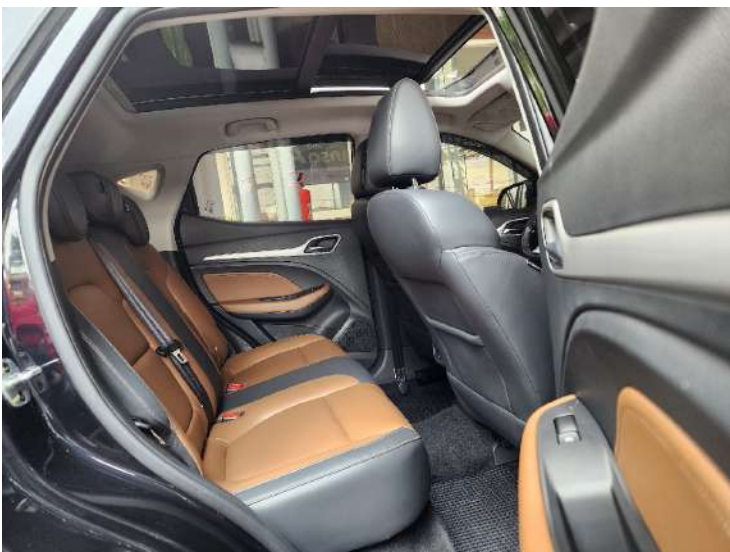
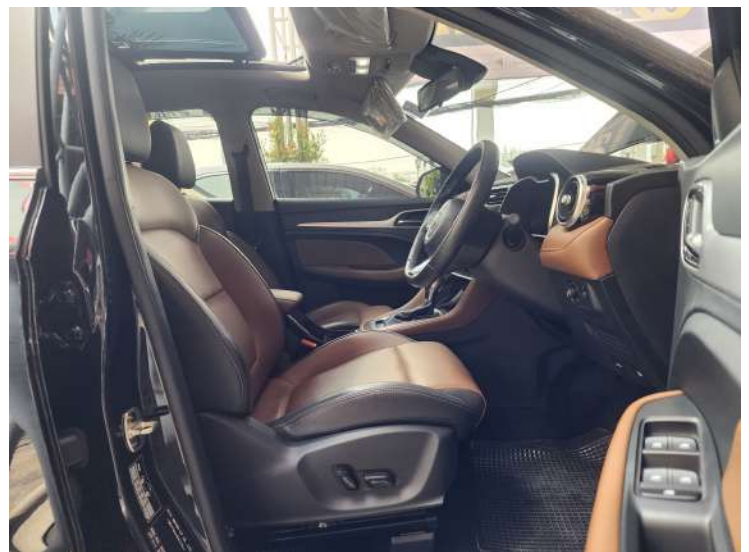
ภาพภายใน

รายการตรวจ 20 รายการ	สถานะ
2.1 สภาพ ที่นั่ง Seat Appearance	ดี (Good)
2.2 การทำงาน การปรับ และการล็อกเบาะ Seat Adjust functional	ดี (Good)
2.3 สภาพ รางไต่เบาะ Seat slide adjust rail	ดี (Good)
2.4 เข็มขัดนิรภัย Seat Belts	ดี (Good)
2.5 แผงคอนโซลหน้า Other Trims	ดี (Good)
2.6 เครื่องเสียงภายในรถ Radio/ Multiplayer	ดี (Good)
2.7 ลำโพง Speaker working	ดี (Good)
2.8 ไล่ฝ้ากระจกหลัง Rear Window Demister	ดี (Good)
2.9 อุปกรณ์ปรับอากาศทำความเย็นและความร้อน Air Condition/Heater	ดี (Good)

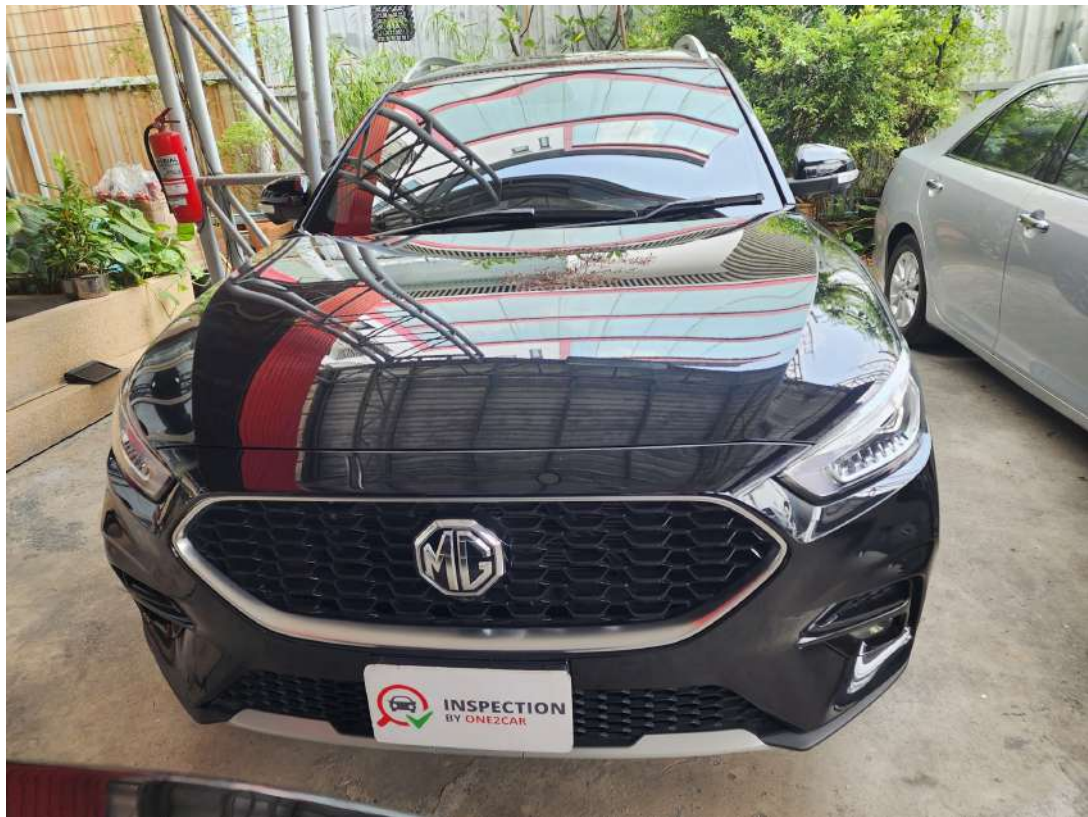
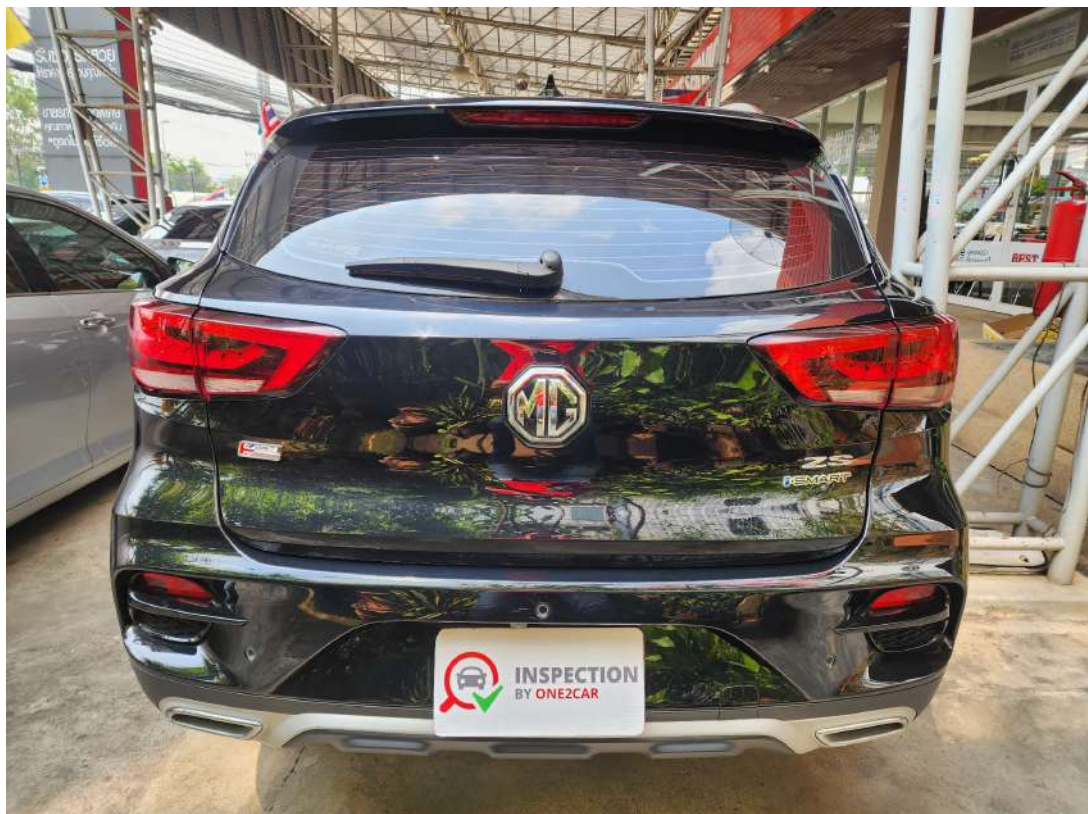
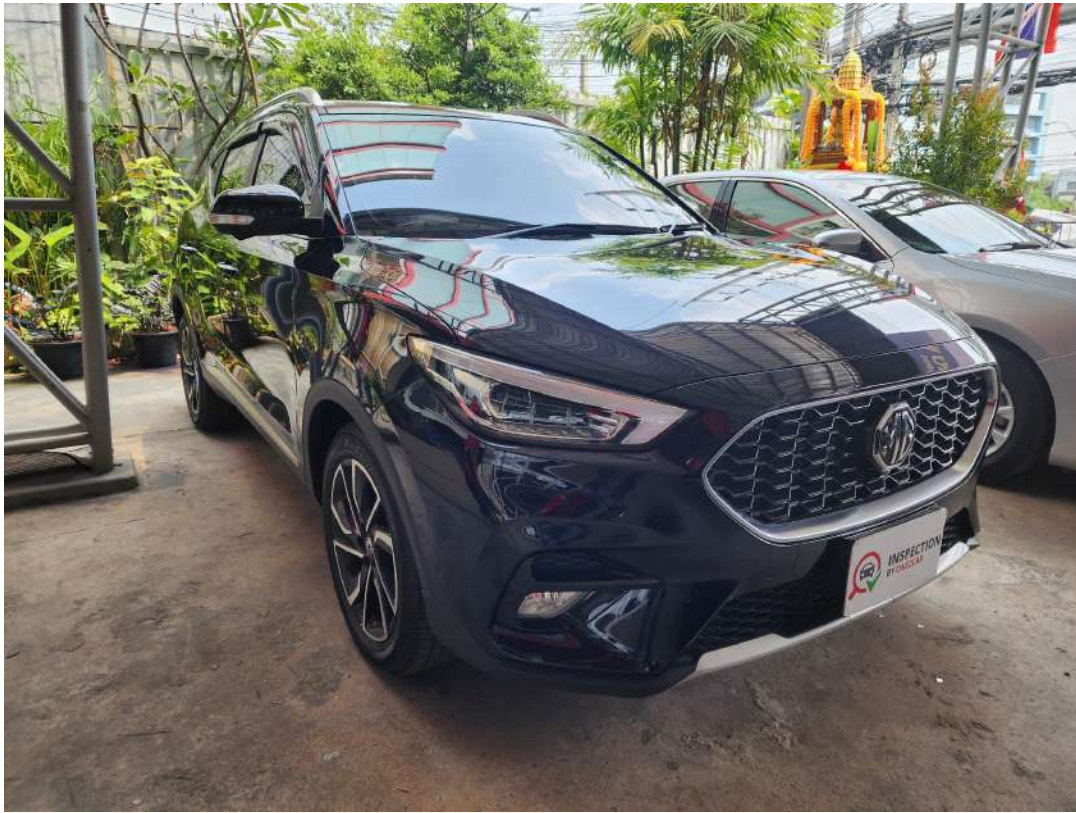
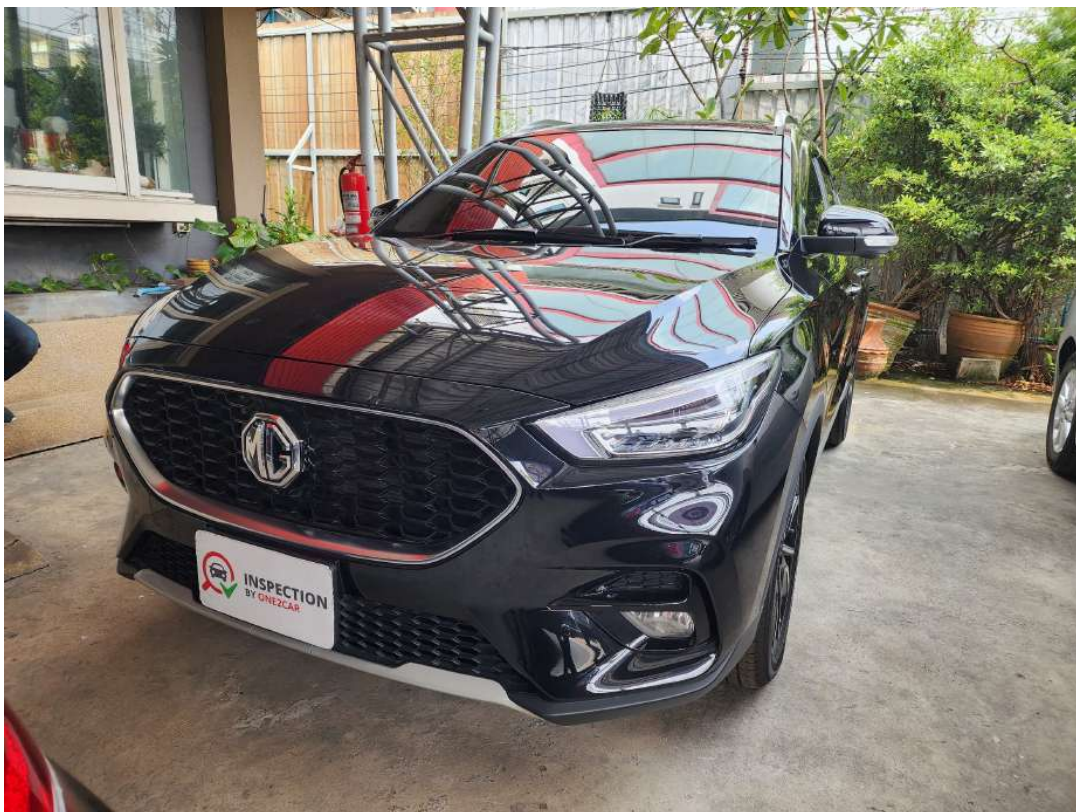
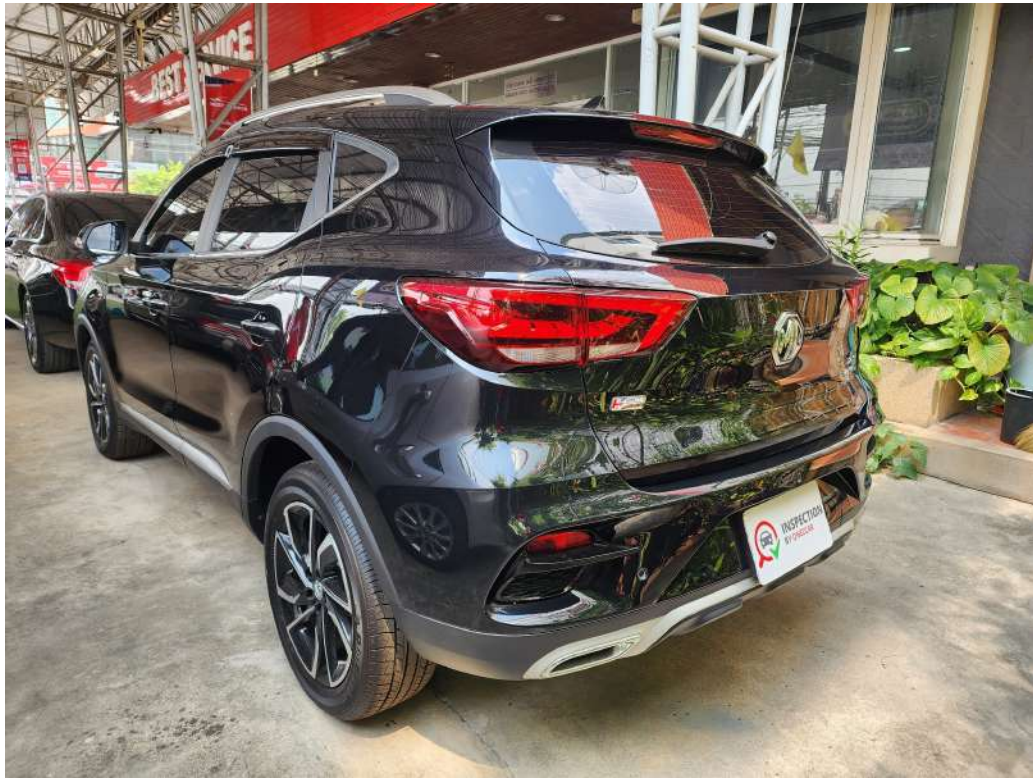
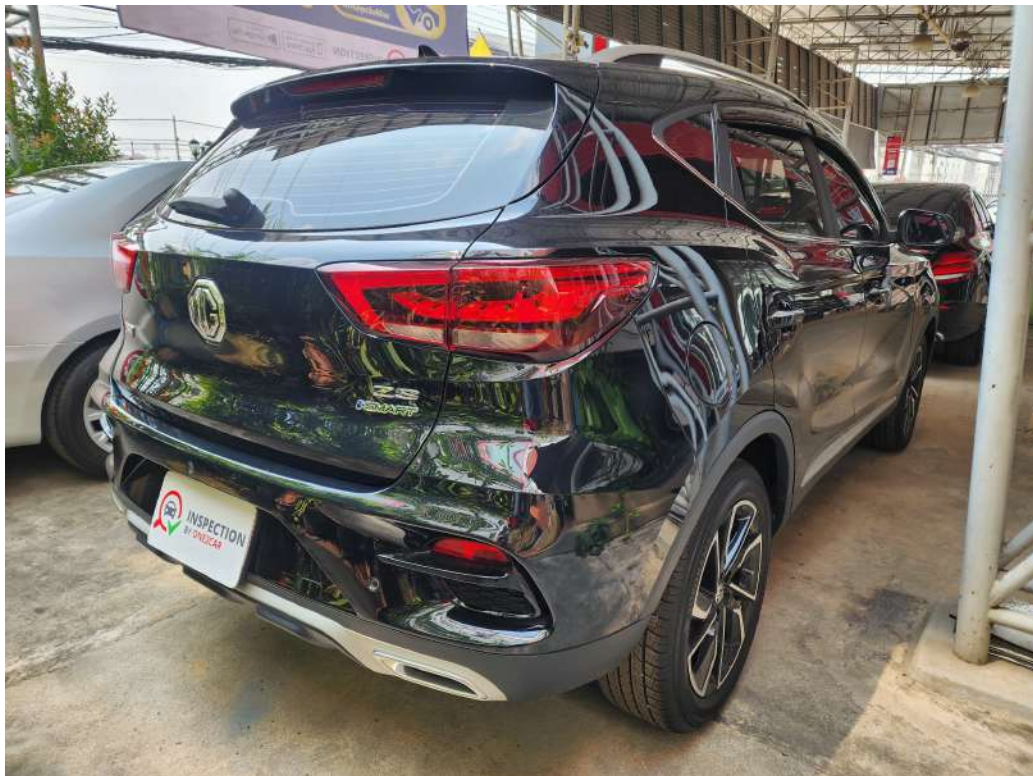
ภาพภายนอก

ประเมินสภาพรวม: ผ่าน
รายการที่รอการแก้ไข: ไม่พบรายการแก้ไข
ชิ้นส่วนประกอบตัวถังรถ

- ✓ แผ่นเพลทเลขตัวถังมองเห็นได้ชัดเจน
- ✓ ชิ้นส่วนประกอบตัวถังรถ ผ่านการวัดค่าความหนาของสีแล้ว
- ✓ สีรถตรงตามเสาเอกสารจทะเบียน

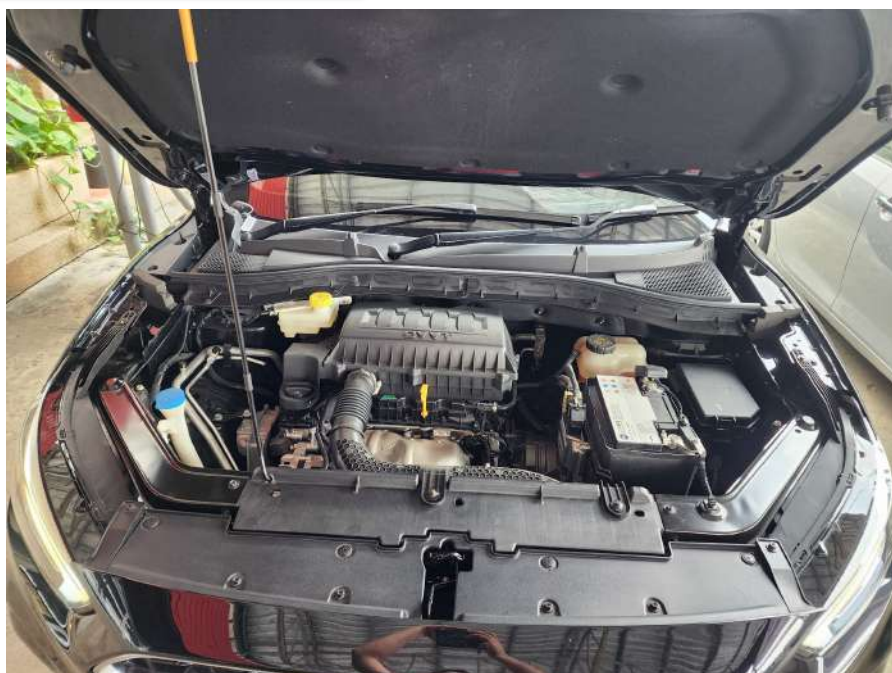
ภาพห้องเครื่อง

- ✓ รอบเดินเบาของเครื่องยนต์ปกติ
- ✓ ไม่มีปัญหาการสตาร์ทเครื่อง
- ✓ ระบบระบายความร้อนเครื่องยนต์แสดงค่าปกติ
- ✓ ไม่เกิดเสียงจากชิ้นส่วนหรือสายพานหน้าห้องเครื่อง
- ✓ ระบบเบรคไม่มีรอยร้าวซึม
- ✓ เครื่องยนต์ไม่มีคราบ/รอยร้าวซึม

Voltage	11.69	V
Rating	570	CCA
Current	460	CCA
Internal resistance	5.89	mΩ
State of Charge	0	%
State of Health	62	%
Status	GOOD

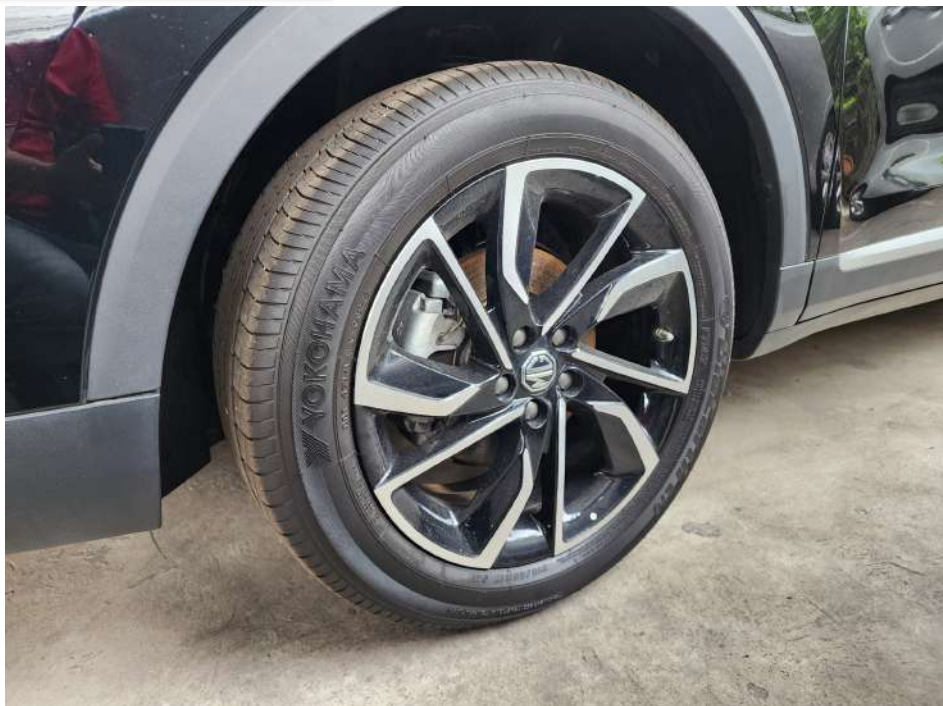
ขอบยาง ล้อ

รายการตรวจ 8 รายการ	สถานะ
5.1 สภาพยางรถยนต์, สัปดาห์/ปี ผลผลิต Tires Appearance, Year	ดี (Good)
5.2 สภาพล้อ, ฝาครอบล้อ Wheel Rims Appearance	ดี (Good)
5.3 ล้อและยางอะไหล่ Spare Tire & Rim	ดี (Good)
5.4 คาลิเปอร์เบรค และท่อน้ำมัน Brake Hose Callipers & Pipes	ดี (Good)
5.5 ผ้าดีสเบรค (หน้า/หลัง) Brake Pads (Front/Rear)	ดี (Good)
5.6 จานดีสเบรค(หน้า/หลัง) Brake Discs (Front/Rear)	ดี (Good)
5.7 ทรัมเบรคล้อหลัง Brakes and Drums any No Leakage	ดี (Good)
5.8 การทำงานของเบรคมือ Park Brake function	ดี (Good)

03/22

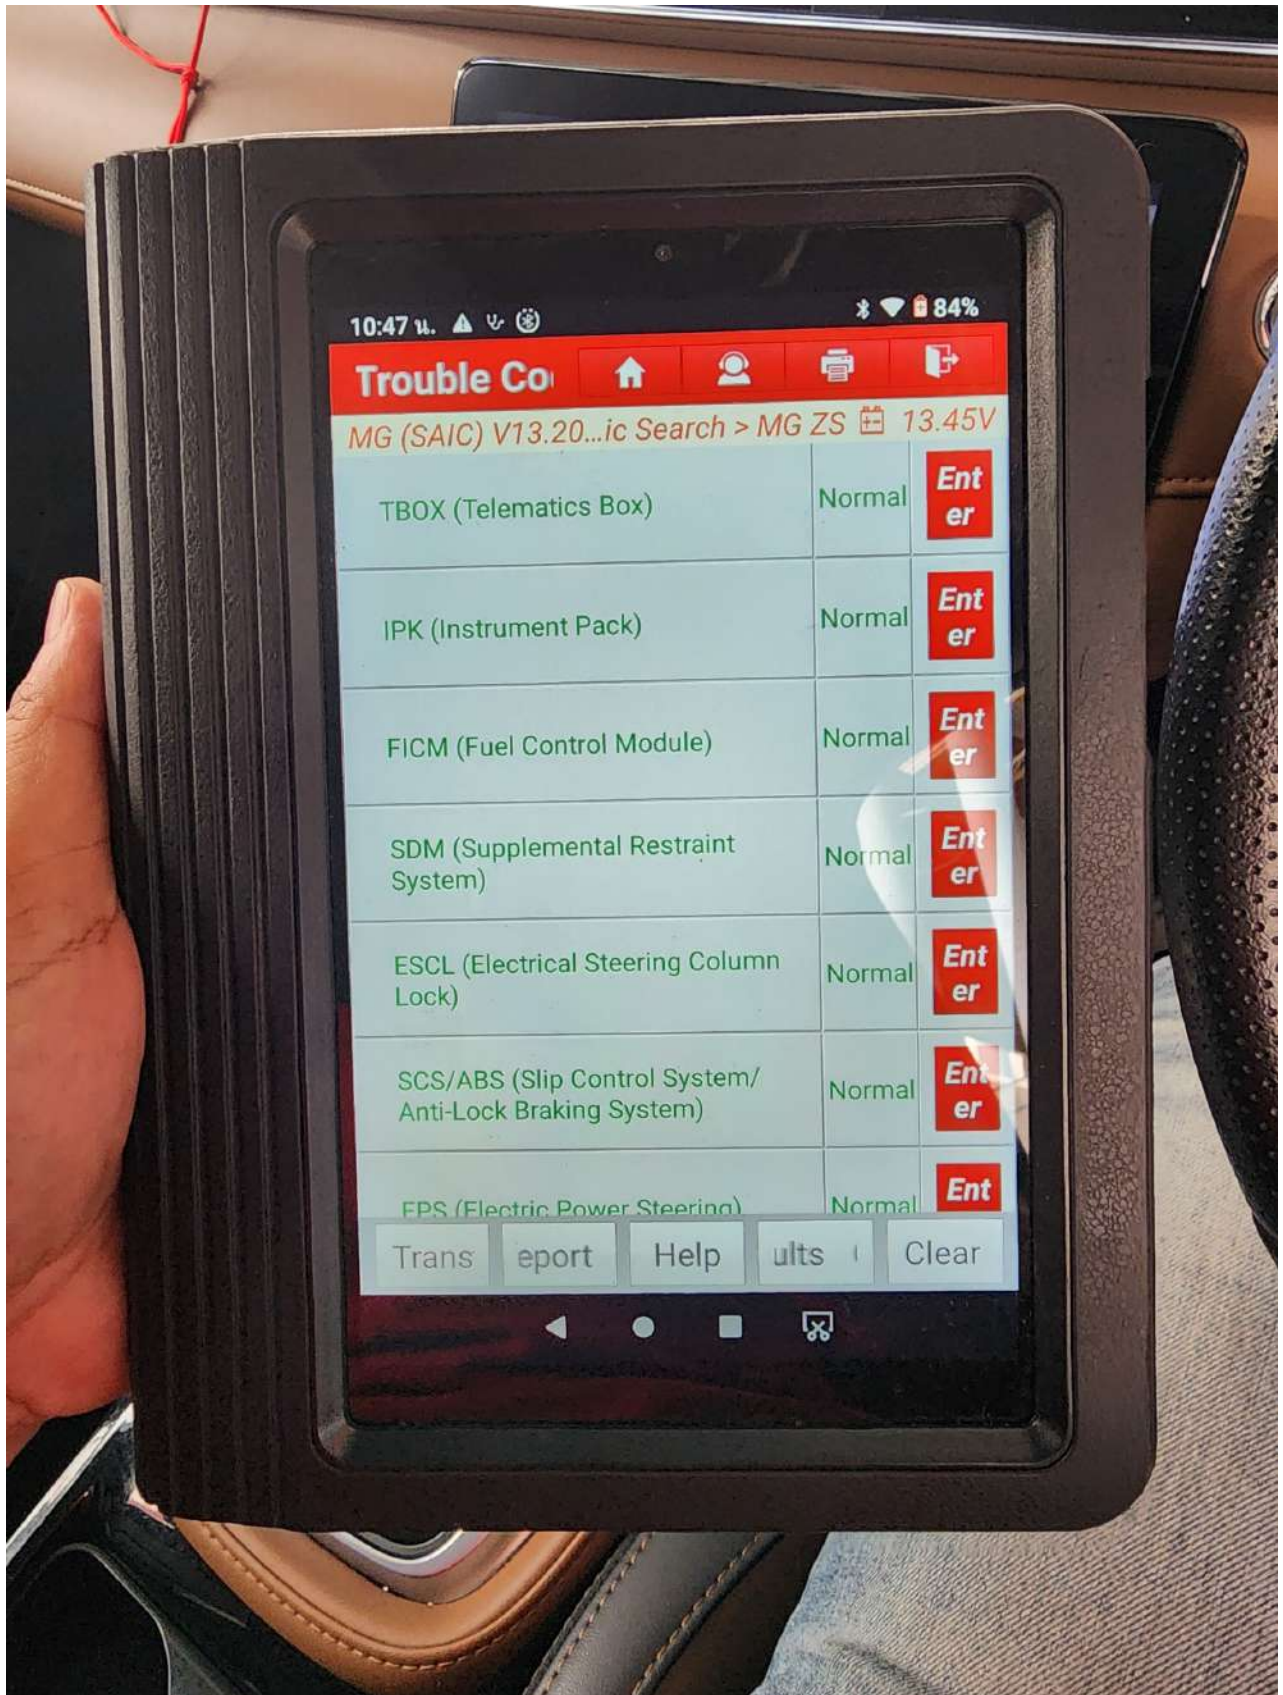
ภาพ OBD

2.17 การวินิจฉัยผ่านทาง OBD2 On-Board Diagnostics (OBD)
