I023/0195-15

Mercedes-Benz Vito 2.1 115 CDI

Apr 5, 2024

Vehicle Inspection Report

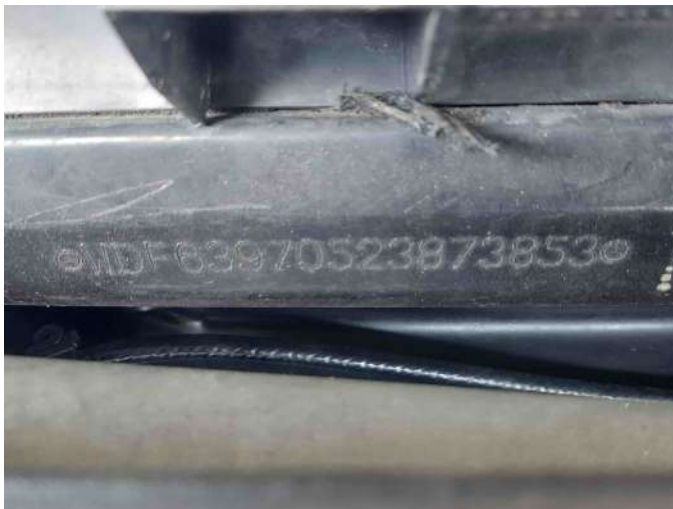
รูปเลขตัวถัง (VIN Picture): ▾

- ✓ แผ่นเพลทเลขตัวถังมองเห็นได้ชัดเจน
- ✓ ชิ้นส่วนประกอบตัวถังรถ ผ่านการวัดค่าความหนาของสีแล้ว
- ✓ สีสอดตรงตามเสาเอกสารจทะเบียน

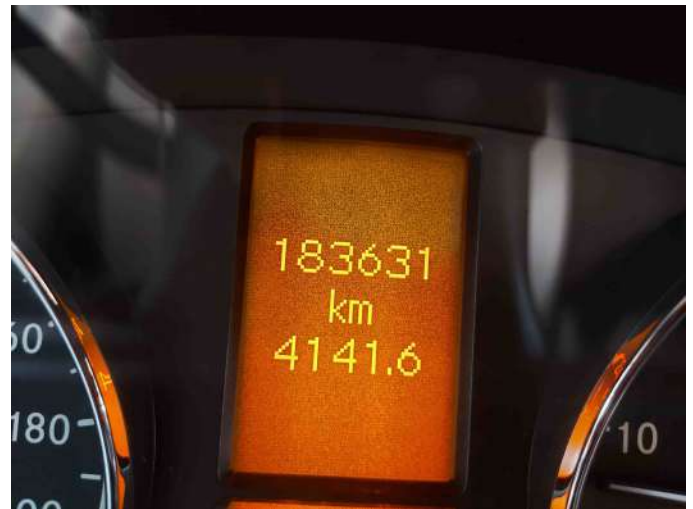
รูปเลขไมล์ (Mileage Picture) : ▾

183631

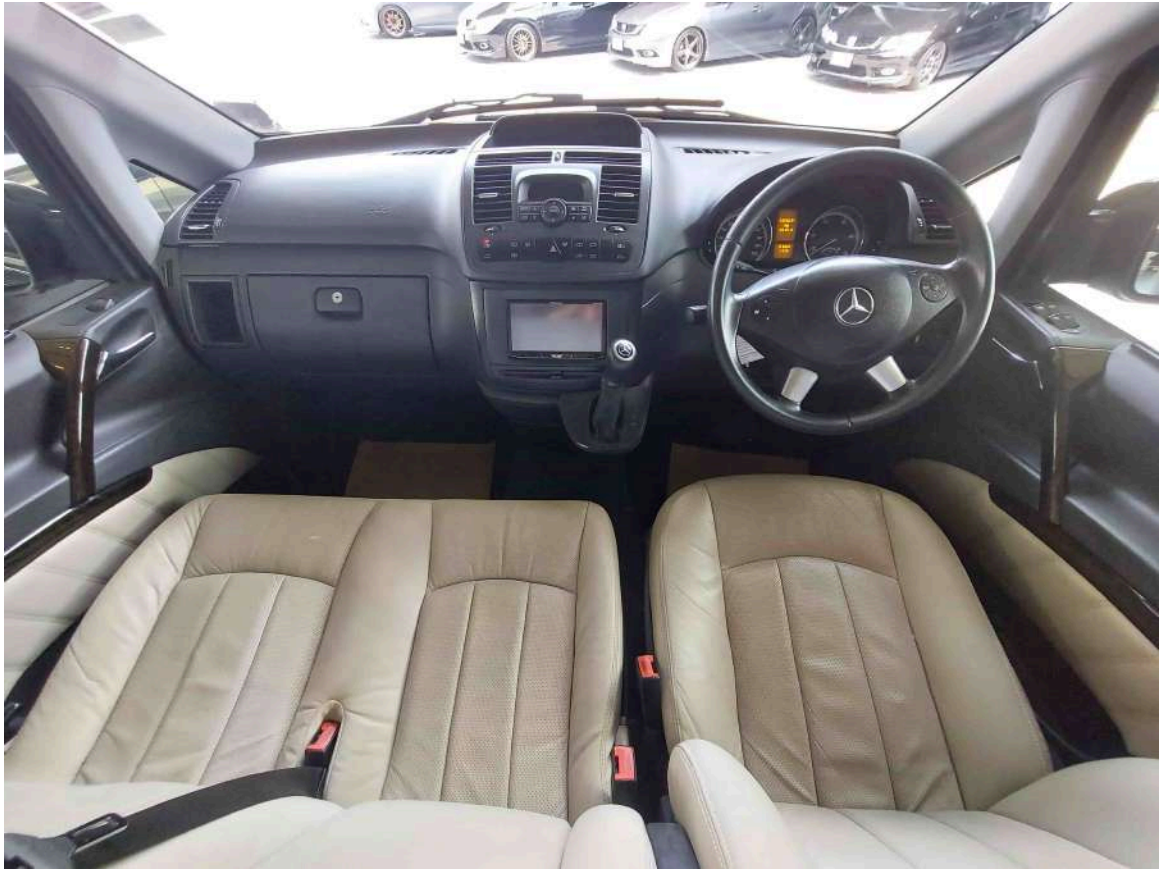
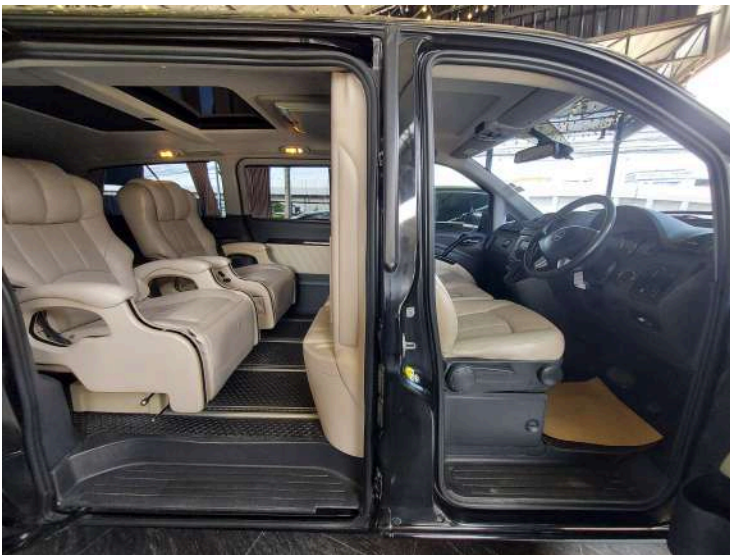
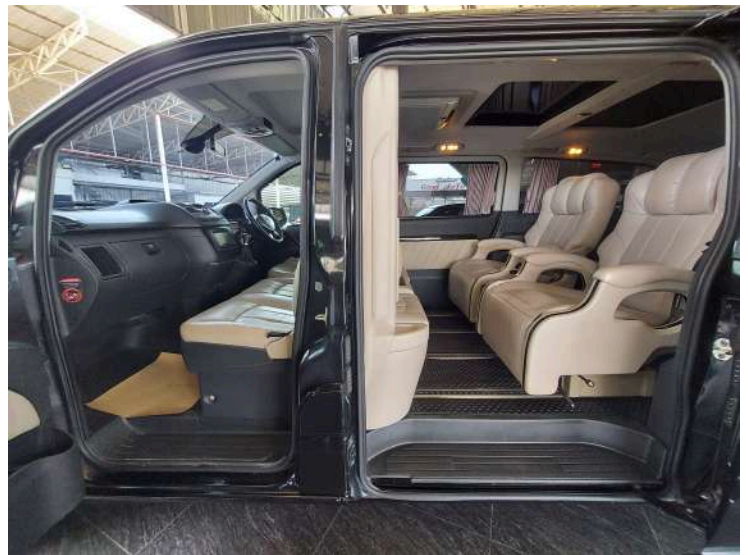
ภาพภายใน

ประเมินสภาพรวม: ผ่าน
อุปกรณ์หลัก/อุปกรณ์เสริมขณะขับชี้:

- ✓ ระบบปรับอากาศ [ผ่าน]
- ✓ ไฟส่องสว่าง [ผ่าน]
- ✓ ไฟเลี้ยว/ไฟฉุกเฉิน [ผ่าน]
- ✓ หน้าปัดและมาตรวัด [ผ่าน]
- ✓ เข็มชี้ดิรภัย [ผ่าน]
- ✓ แตร [ผ่าน]
- ✓ เครื่องเล่นเพลง [ผ่าน]
- ✓ ระบบปัดน้ำฝน [ผ่าน]
- ✓ เบาะนั่งยึดแน่น [ผ่าน]
- ✓ กระจกไฟฟ้า [ผ่าน]

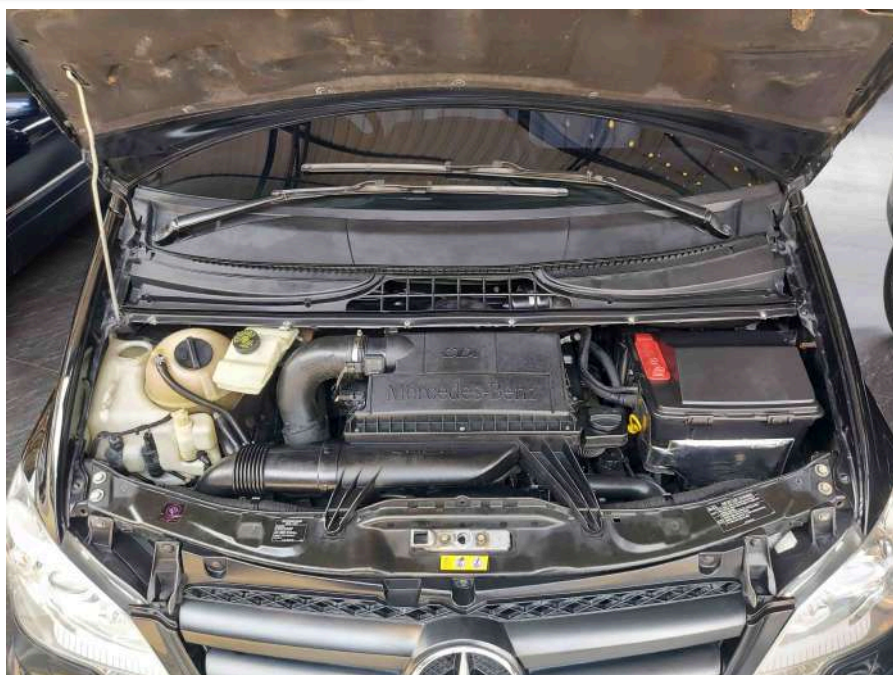
ภาพห้องเครื่อง

4.1 เครื่องยนต์ไม่พบการรั่วซึม No any leak on engine

4.10 การรั่วไหลของน้ำมัน Fluid Leaks

Voltage	12.25	V
Rating	650	CCA
Current	520	CCA
Internal resistance	5.38	mΩ
State of Charge	45	%
State of Health	78	%
Status	GOOD

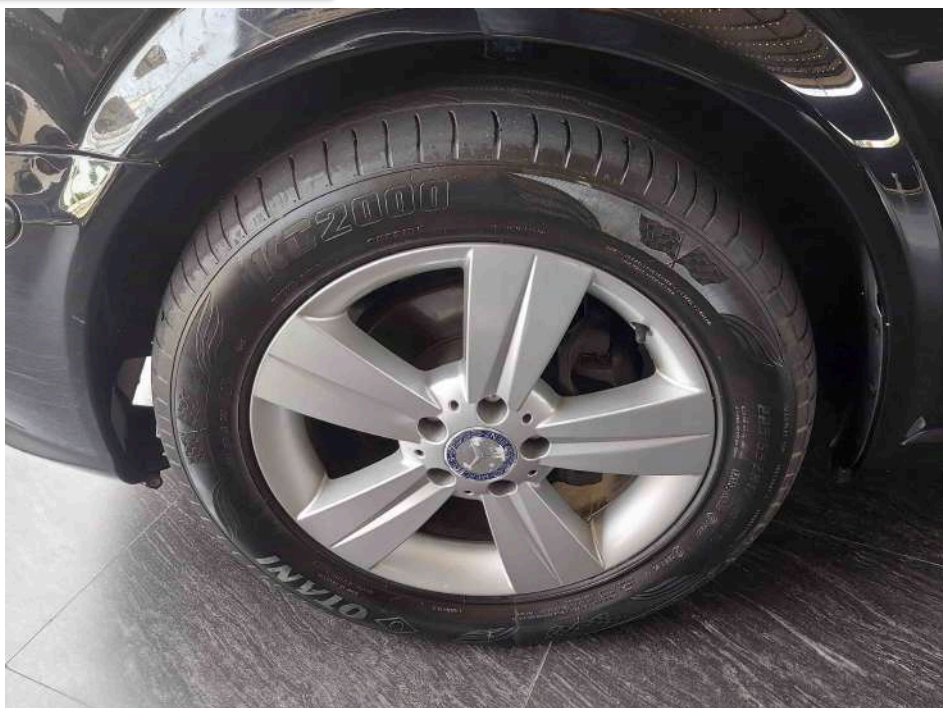
ขอบยาง ล้อ

5.1 สภาพยางรถยนต์, สัปดาห์/ปี ผลิต Tires Appearance, Year

10/21

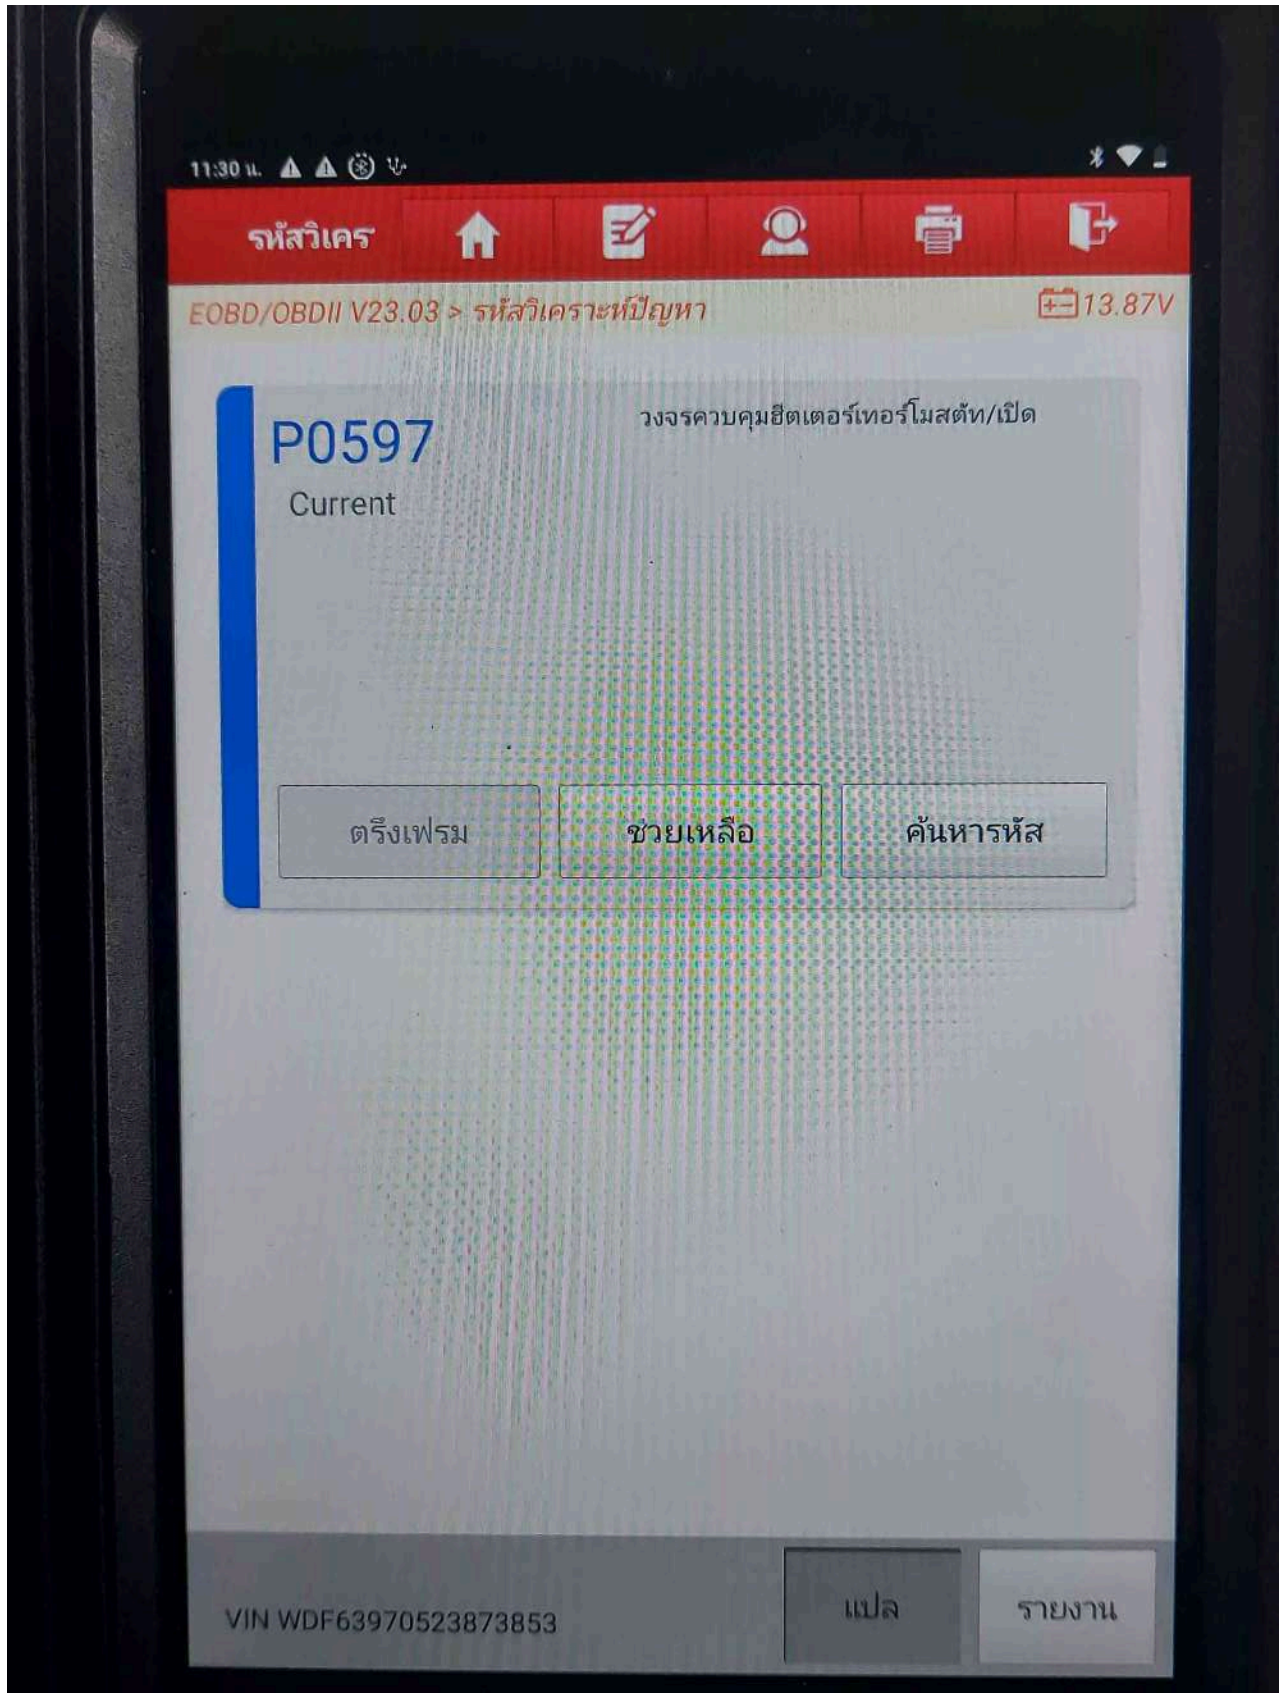
ภาพ OBD

2.17 ตรวจจับพฤติกรรมการขับขี่, ความเร็ว และเครื่องยนต์
OBD II On-Board Diagnostics (OBD)
