I022/0097-16

Mazda CX-5 2.2 XDL 4WD SUV

Sep 19, 2022

Vehicle Inspection Report สรุปผลการตรวจสภาพรถ (Inspection Summary)

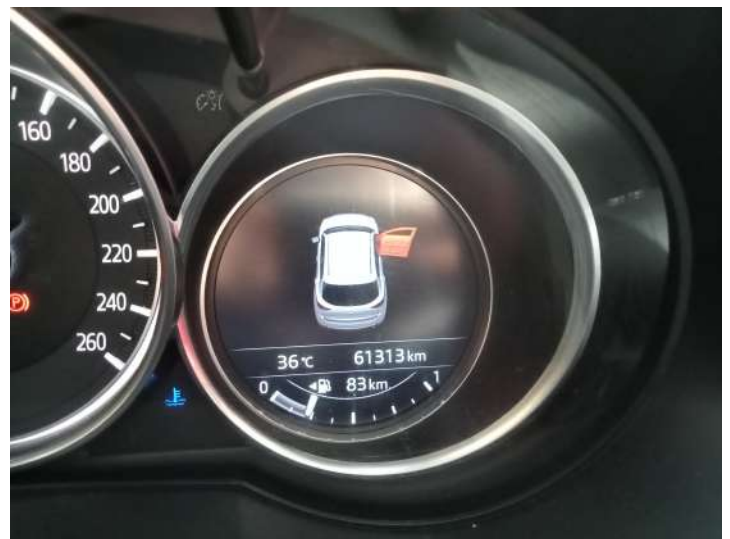
รูปเลขไมล์ (Mileage Picture) :

61313

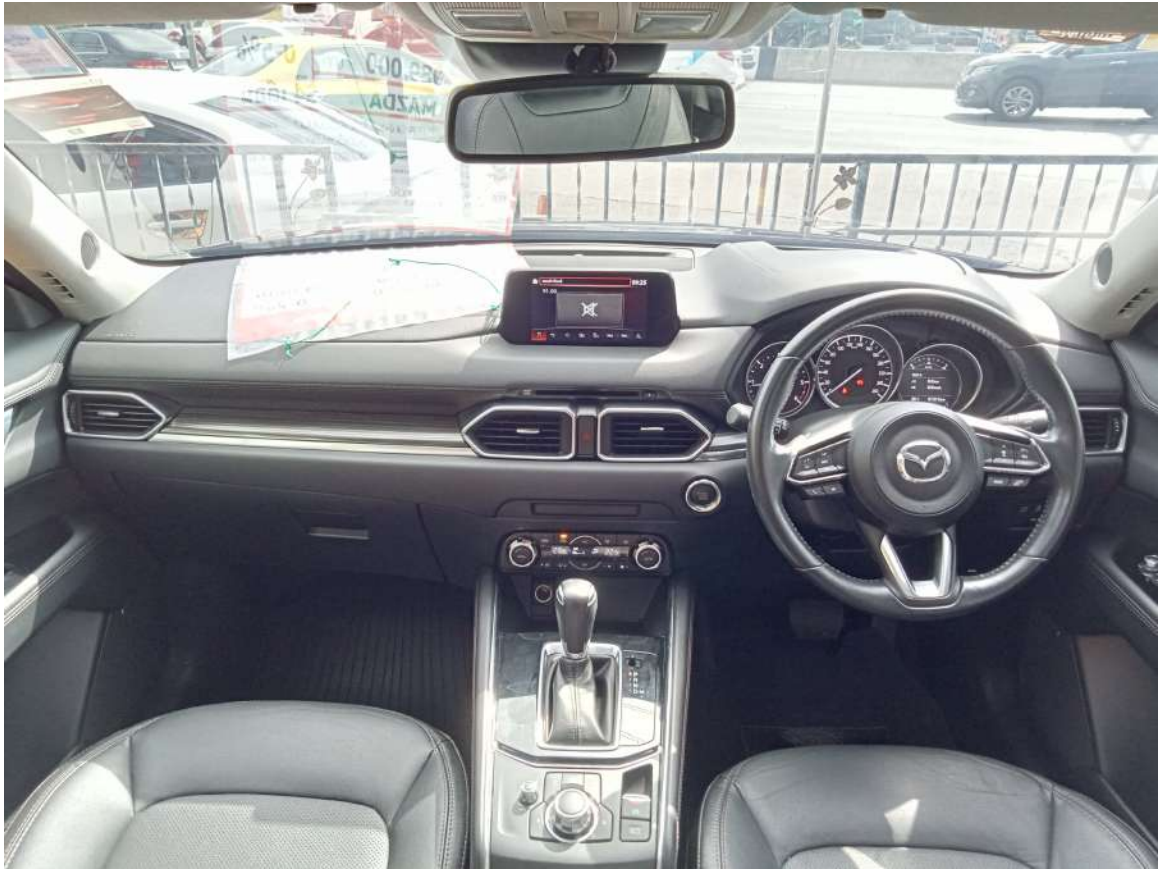
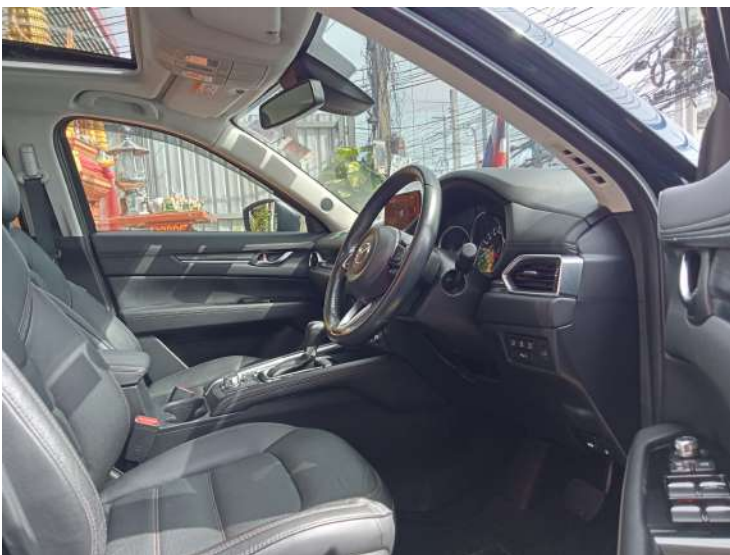
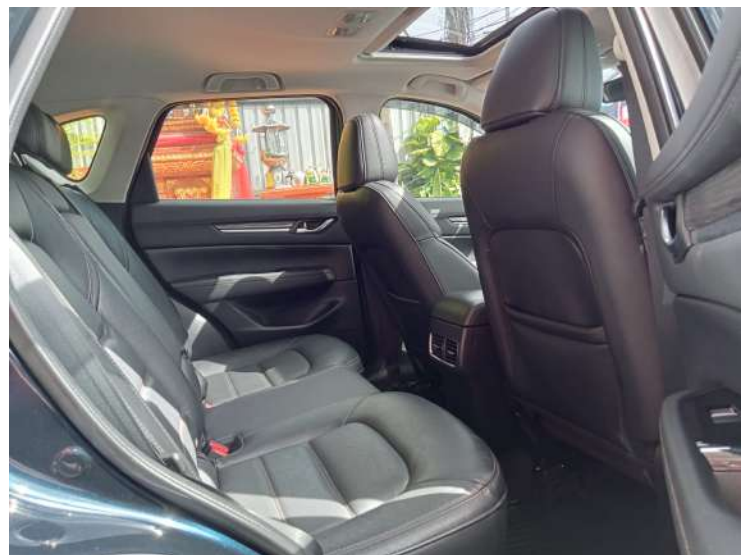
ภาพภายใน

ประเมินสภาพรวม: ผ่าน
"อุปกรณ์หลัก/อุปกรณ์เสริมขณะขับที่:
✓ ระบบปรับอากาศ [ผ่าน]
✓ ไฟส่องสว่าง [ผ่าน]
✓ ไฟเลี้ยว/ไฟฉุกเฉิน [ผ่าน]
✓ หน้าปัดและมาตรวัด [ผ่าน]
✓ เข็มชี้ดัดจริต [ผ่าน]
✓ แตร [ผ่าน]
✓ เครื่องเล่นเพลง [ผ่าน]
✓ ระบบปัดน้ำฝน [ผ่าน]
✓ เบาะนั่งยึดแน่น [ผ่าน]
✓ กระจกไฟฟ้า [ผ่าน]"

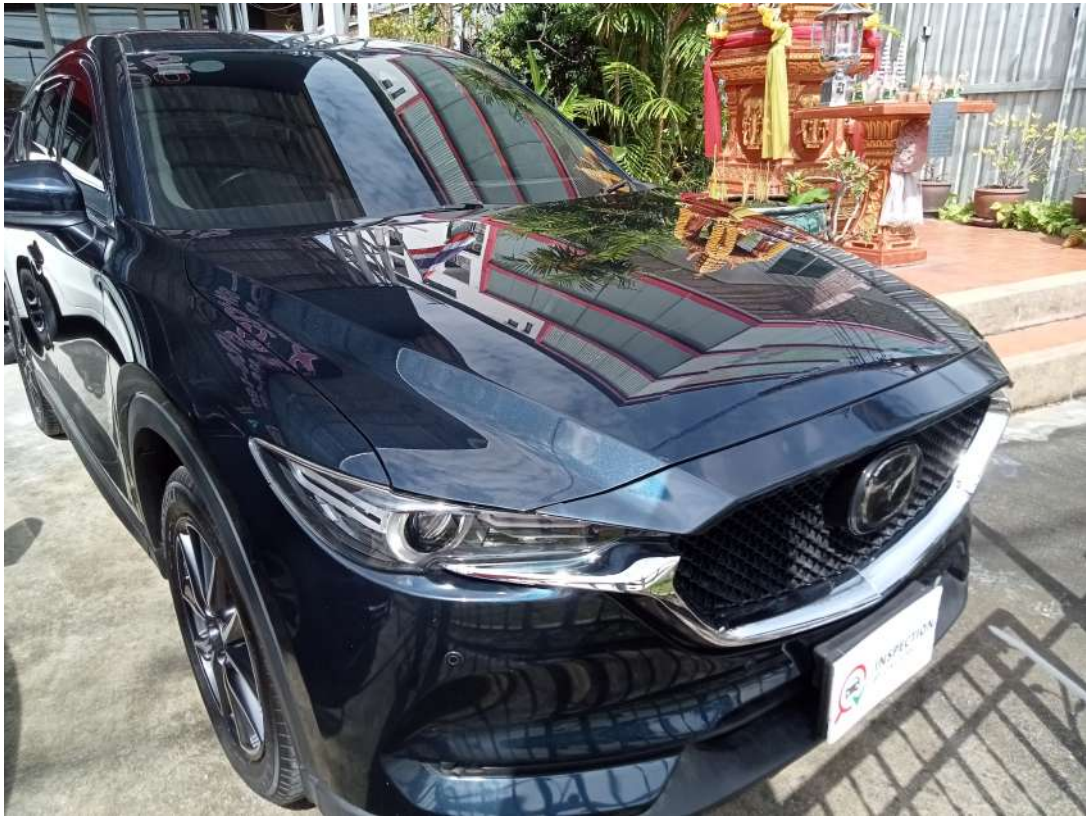
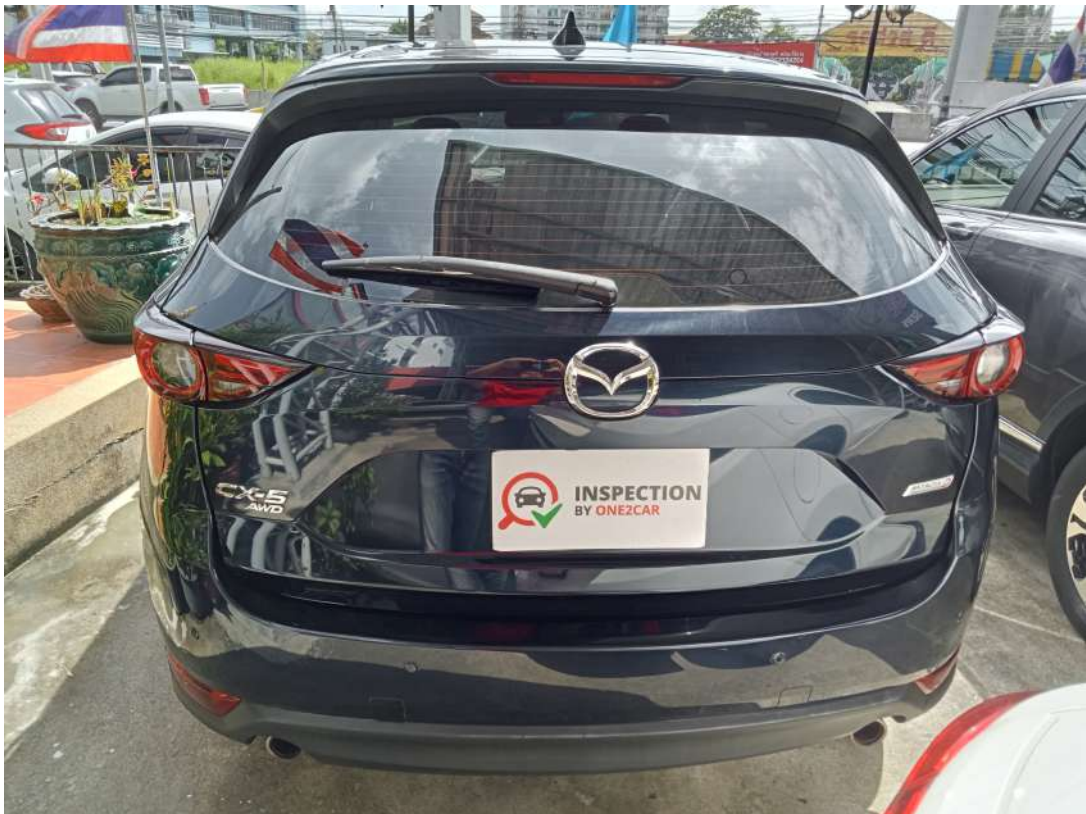
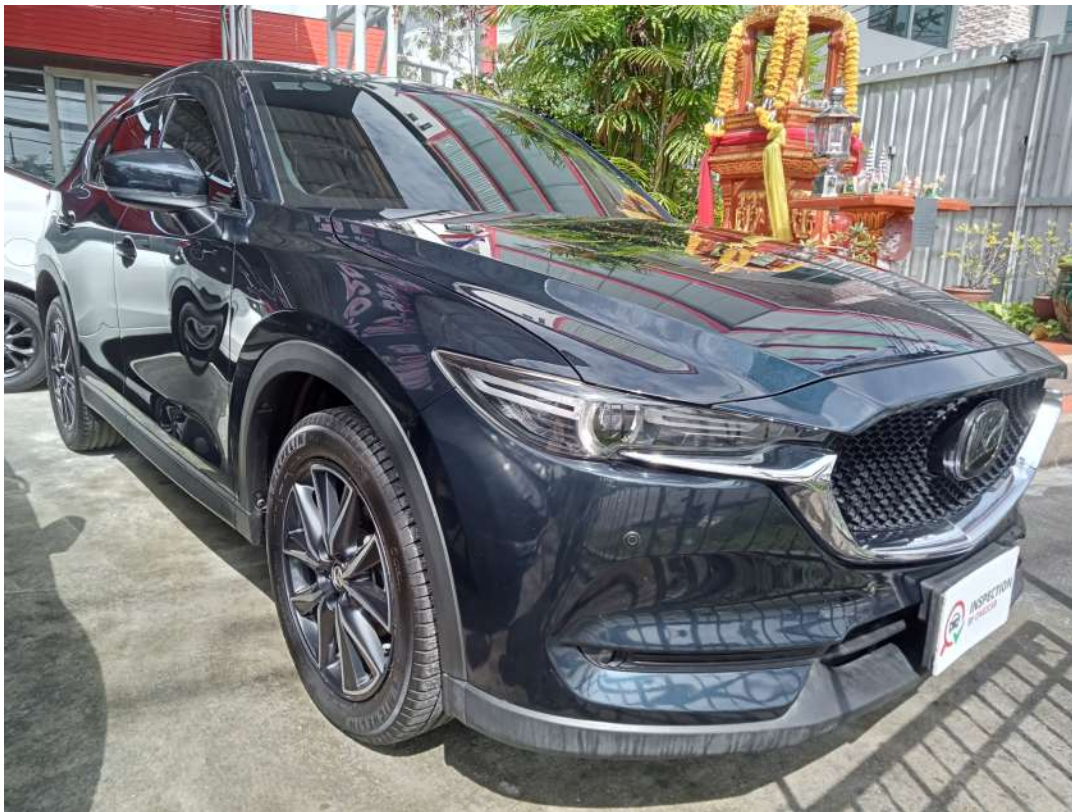
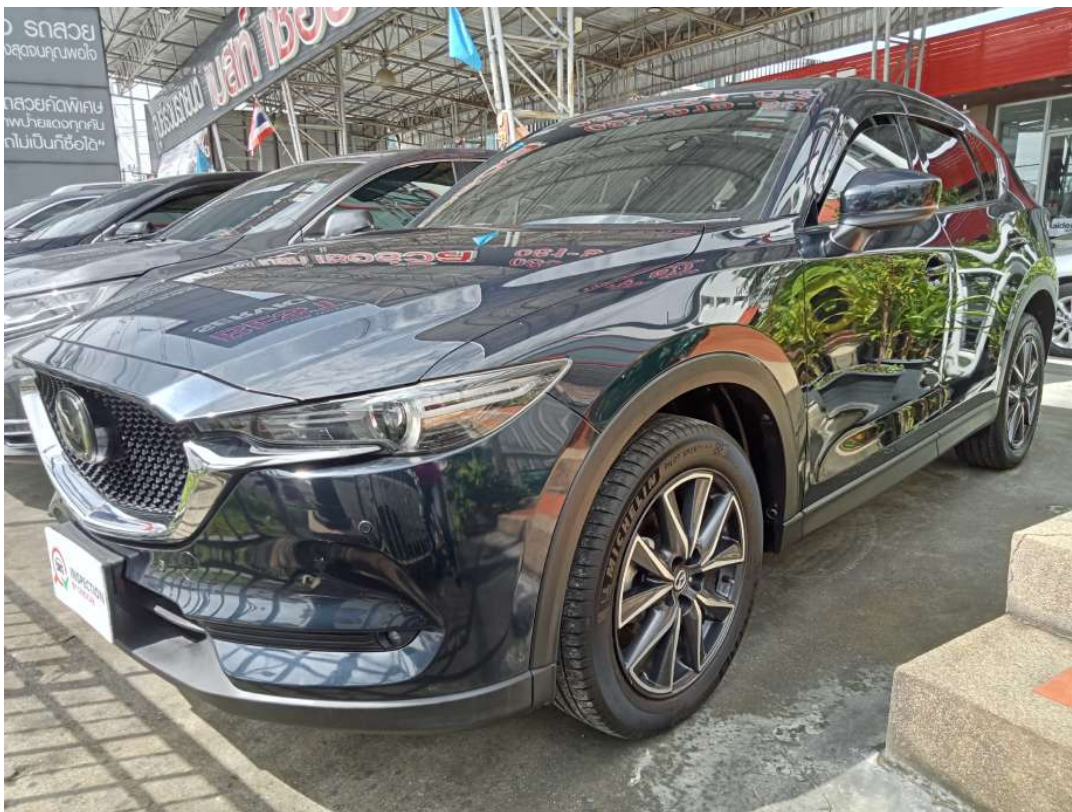
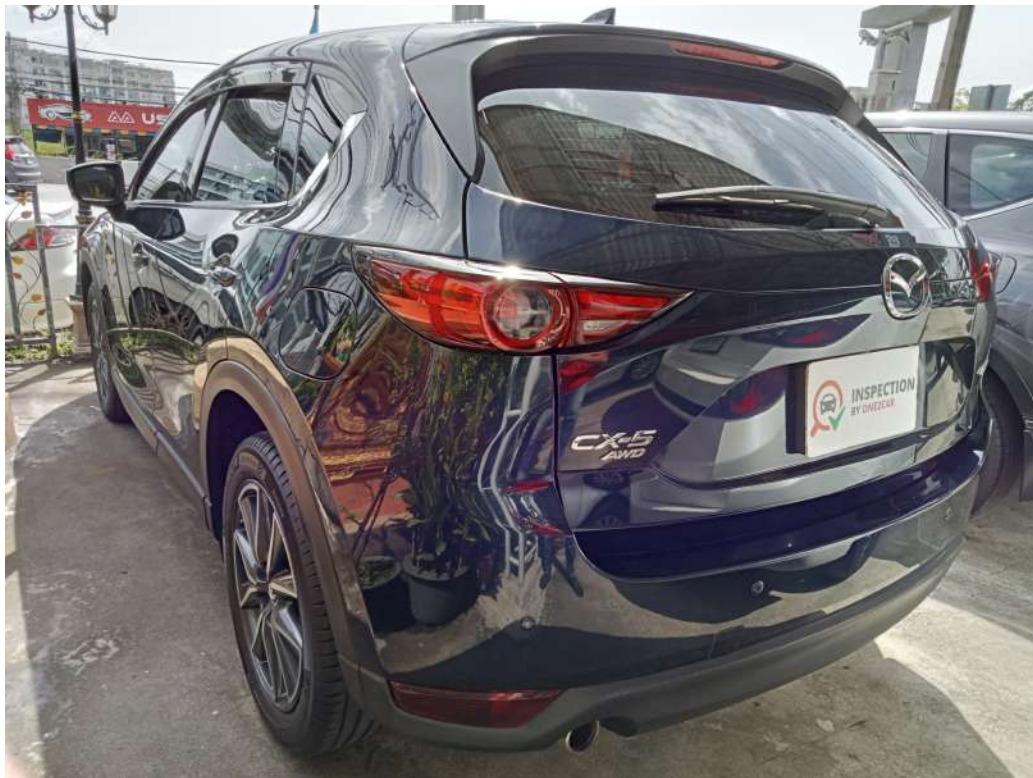
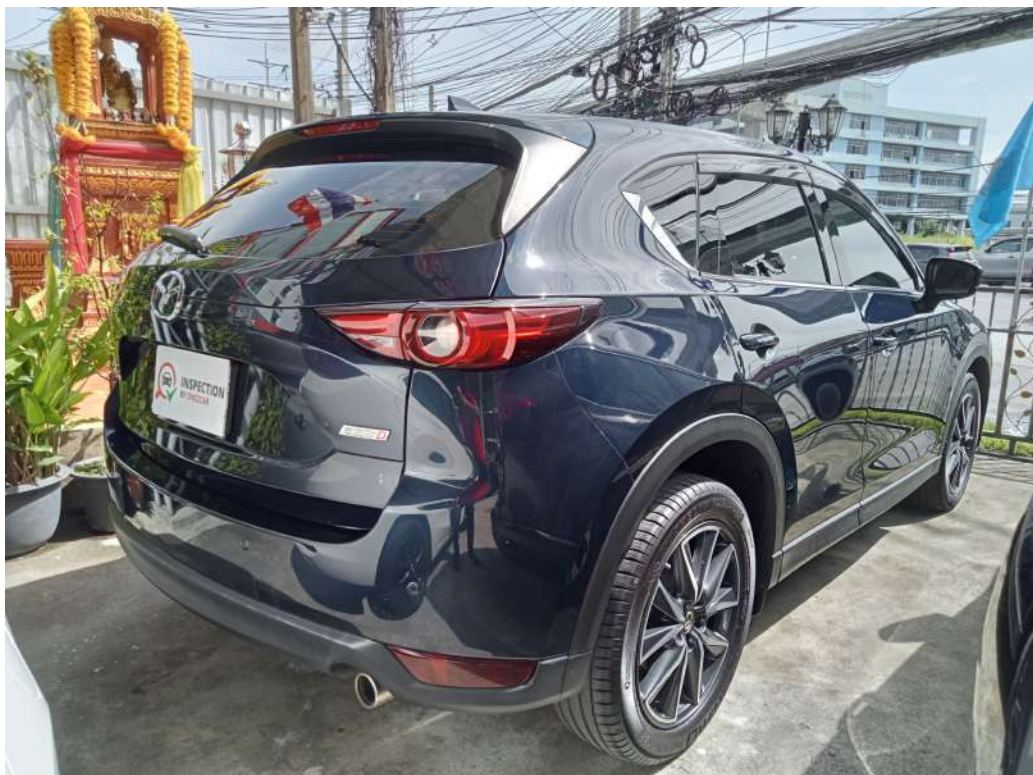
ภาพภายนอก

ประเมินสภาพรวม: ผ่าน
"รายการที่รอการแก้ไข: ไม่พบรายการแก้ไข
ชิ้นส่วนประกอบตัวถังรถ
✓ แผ่นเพลทเลขตัวถังมองเห็นได้ชัดเจน
✓ ชิ้นส่วนประกอบตัวถังรถ ผ่านการวัดค่าความหนาของสีแล้ว
✓ สีรถตรงตามเสาเอกสารถะเบียน"

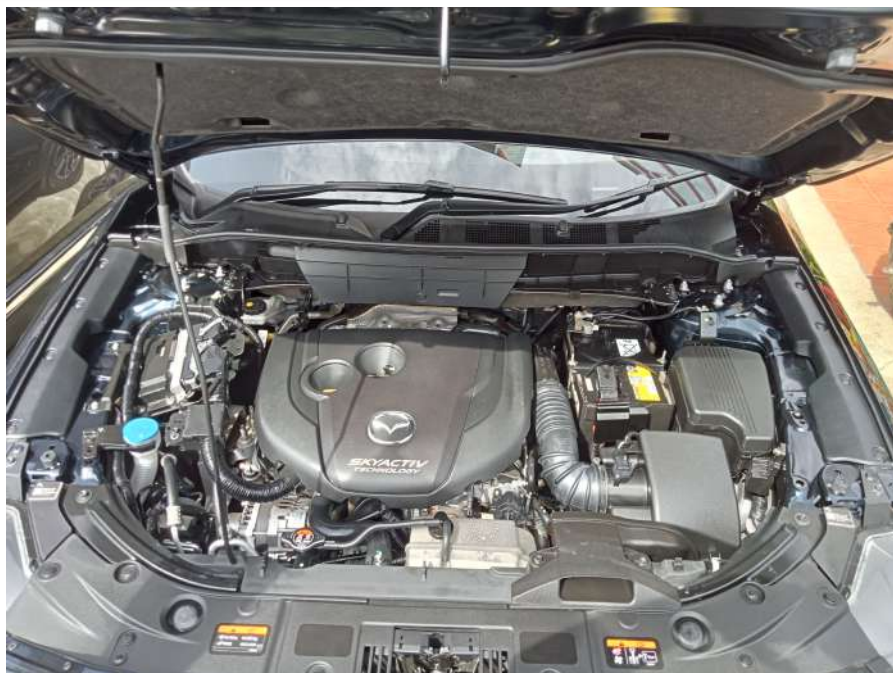
ภาพห้องเครื่อง

Voltage	12.86	V
Rating	600	CCA
Current	638	CCA
Internal resistance	4.24	mΩ
State of Charge	100	%
State of Health	97	%
Status	GREAT

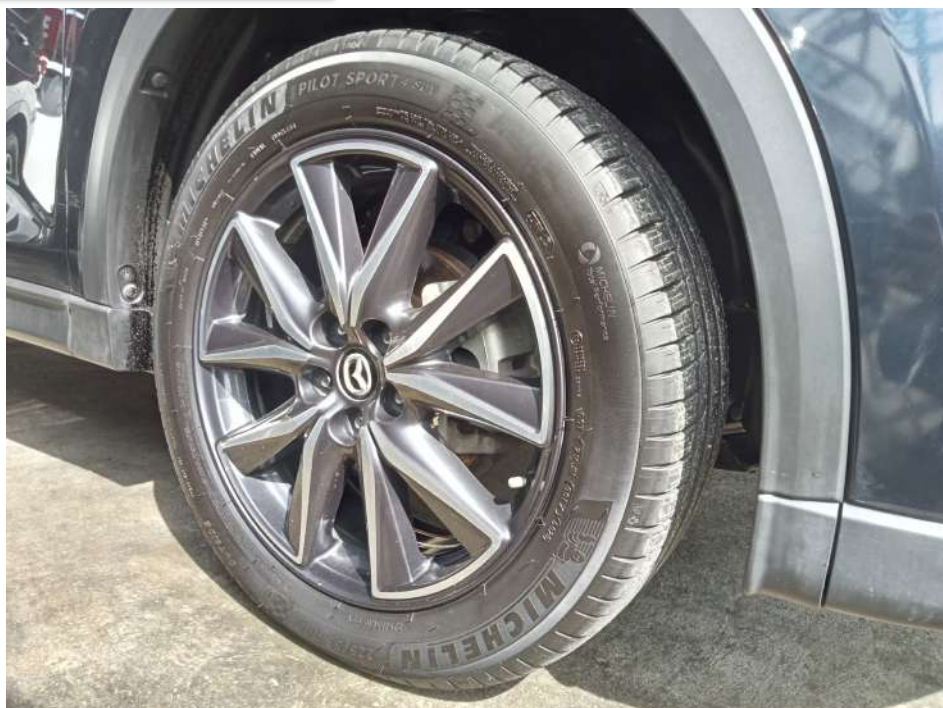
ขอบยาง ล้อ

28/20

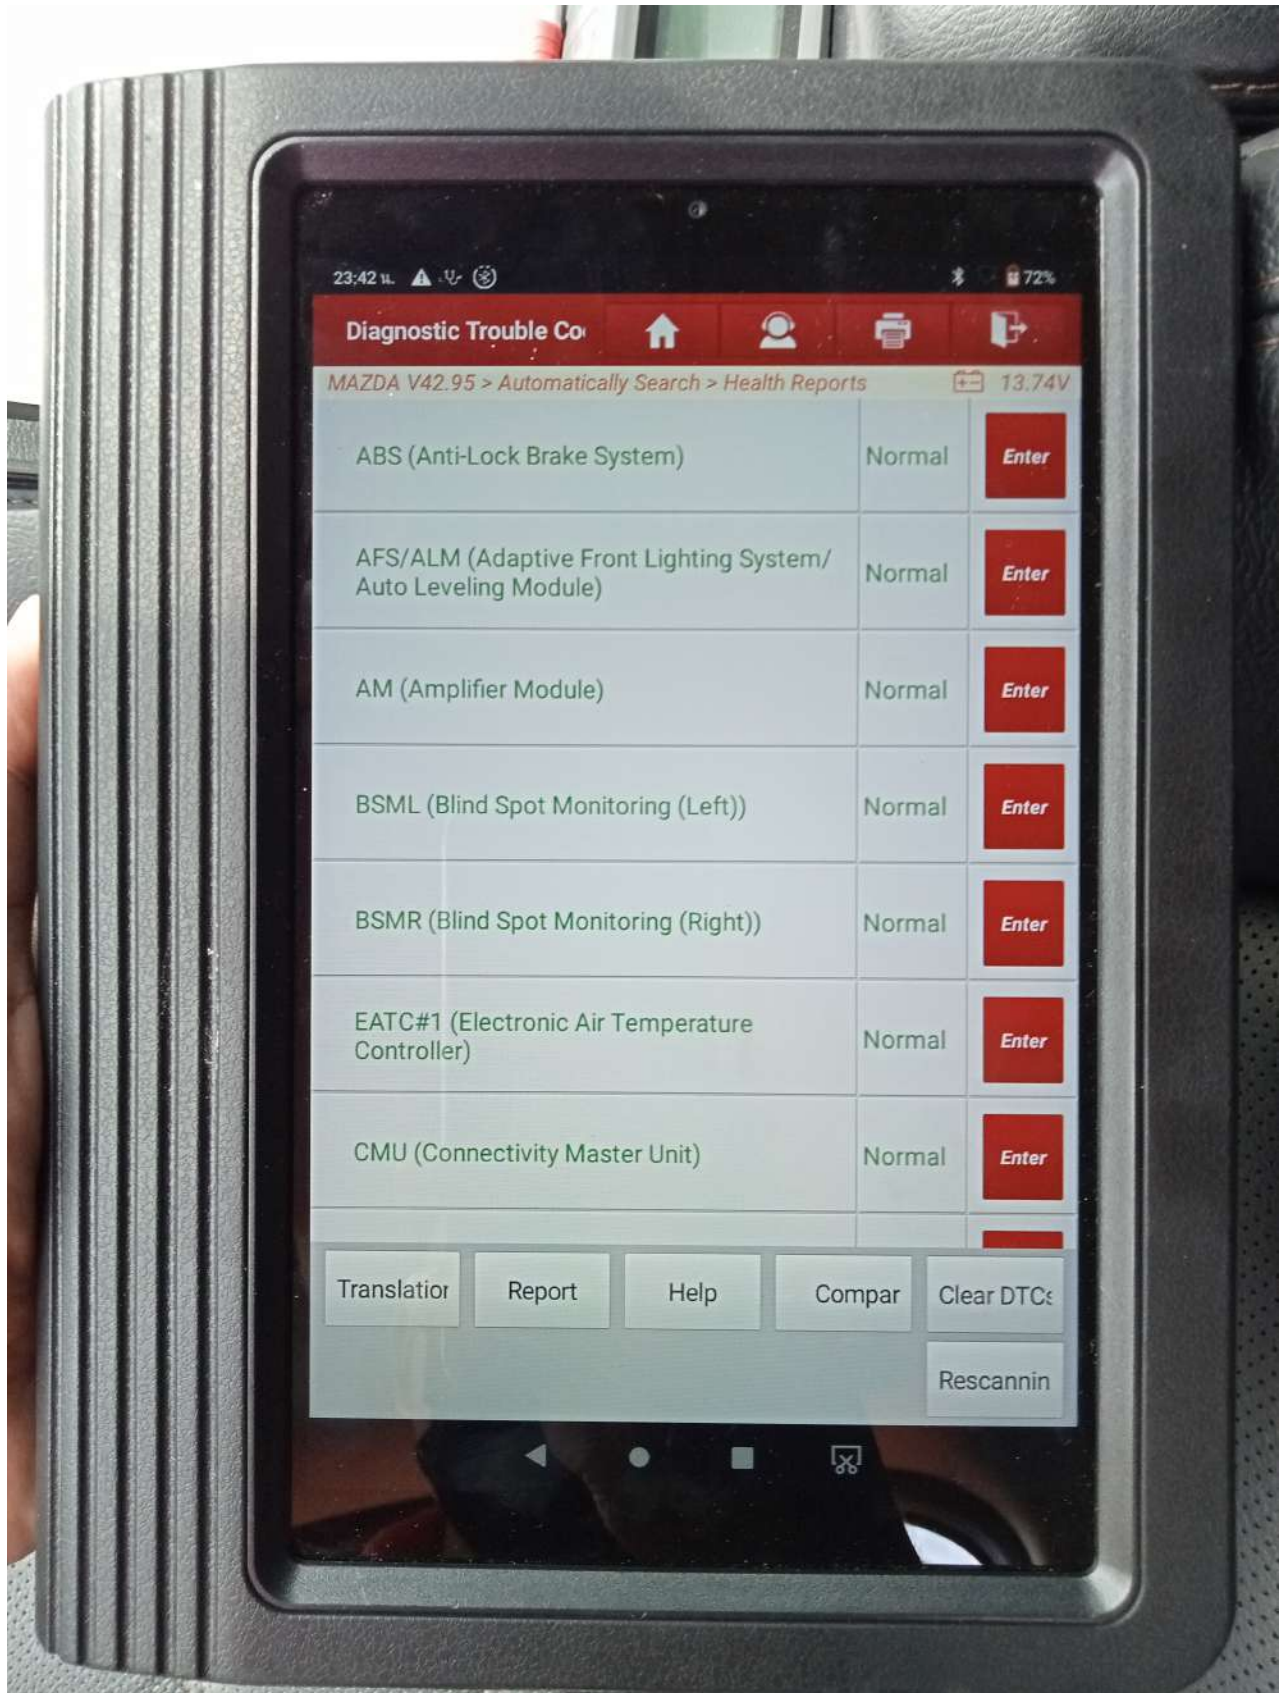
ภาพ OBD

ดี (Good)
