I024/0113-3

Toyota Prius 1.8 TRD Sportivo

Mar 27, 2024

# Vehicle Inspection Report สรุปผลการตรวจสภาพรถ (Inspection Summary)

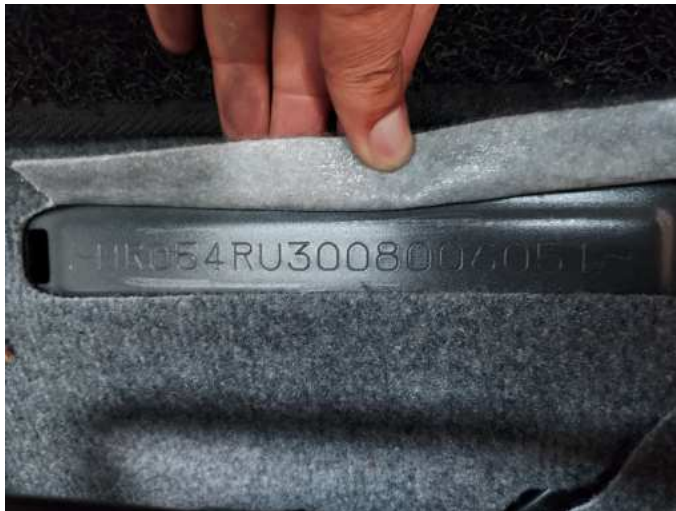
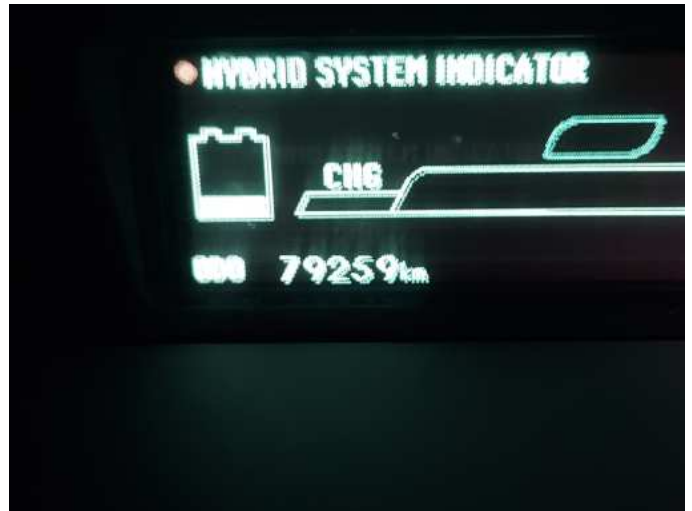
รูปเลขไมล์ (Mileage Picture) : ▾

79259

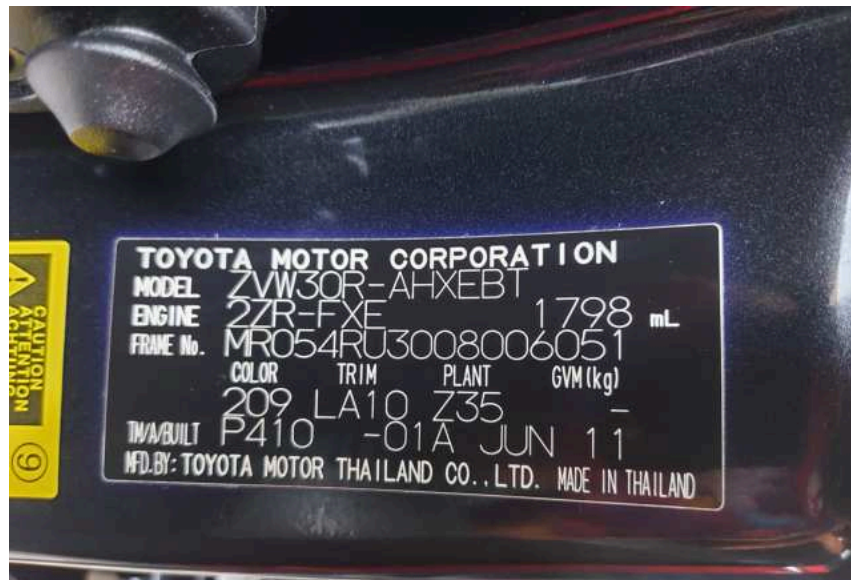
รูปแผ่นPlate ▾

- ✓ แผ่นเพลทเลขตัวถังมองเห็นได้ชัดเจน
- ✓ ชิ้นส่วนประกอบตัวถังรถ ผ่านการวัดค่าความหนาของสีแล้ว
- ✓ สีรถตรงตามเสาเอกสารจทะเบียน

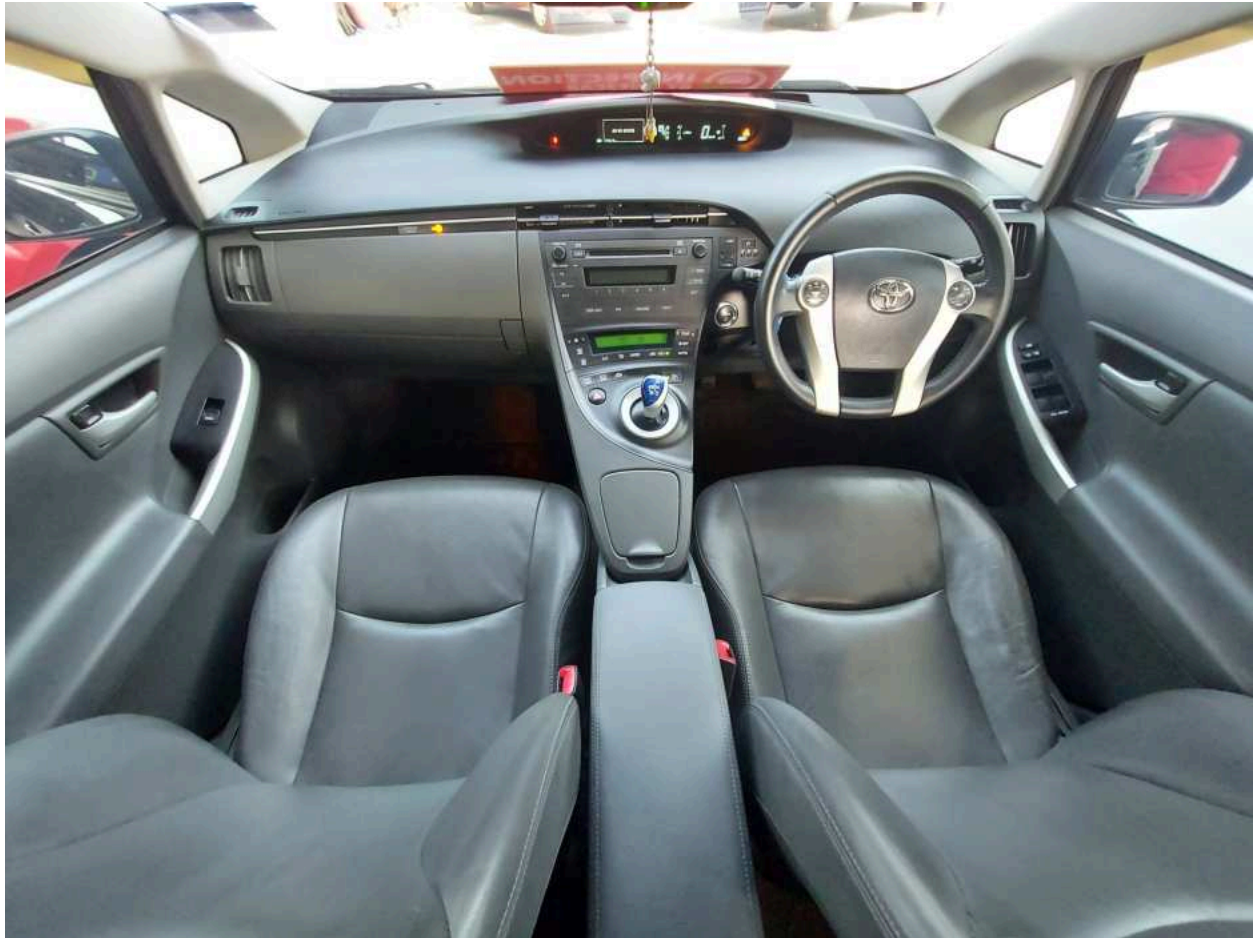
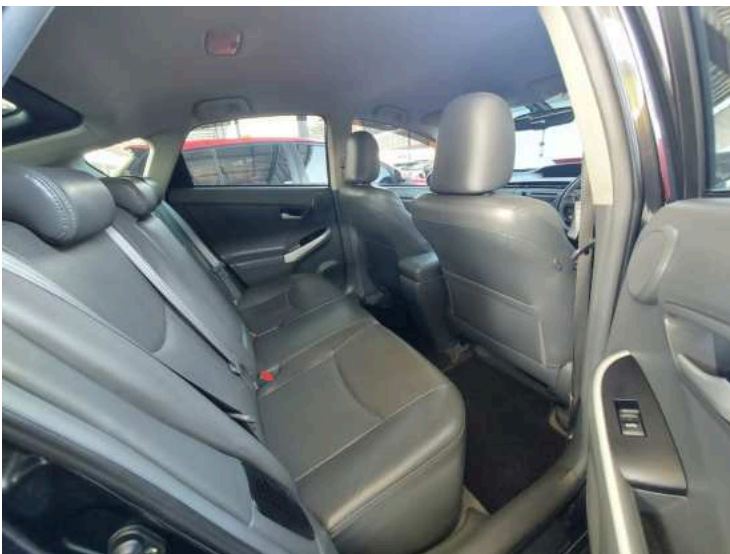
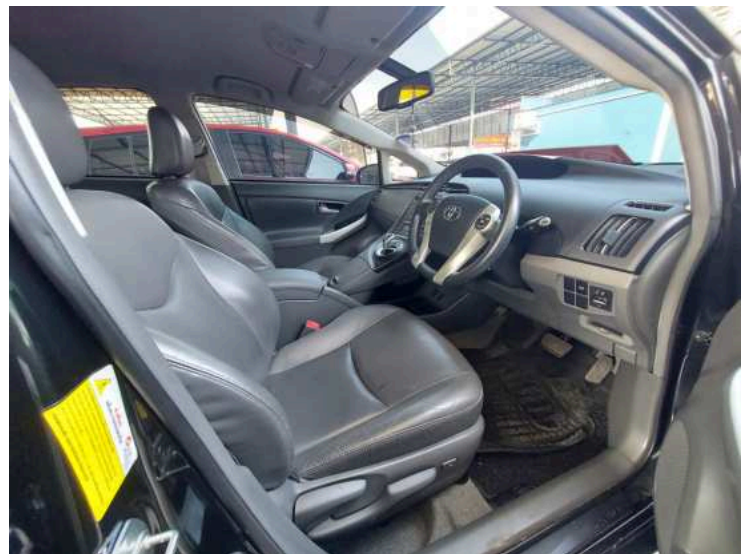
## ภาพภายใน

**Remark ภายใน : ▾**ประเมินสภาพรวม: ผ่าน  
อุปกรณ์หลัก/อุปกรณ์เสริมขณะขับที่:

- ✓ ระบบปรับอากาศ [ผ่าน]
- ✓ ไฟส่องสว่าง [ผ่าน]
- ✓ ไฟเลี้ยว/ไฟฉุกเฉิน [ผ่าน]
- ✓ หน้าปัดและมาตรวัด [ผ่าน]
- ✓ เข็มชี้ดัดนิรภัย [ผ่าน]
- ✓ แตร [ผ่าน]
- ✓ เครื่องเล่นเพลง [ผ่าน]
- ✓ ระบบปิดน้ำฝน [ผ่าน]
- ✓ เบาะนั่งยึดแน่น [ผ่าน]
- ✓ กระจกไฟฟ้า [ผ่าน]

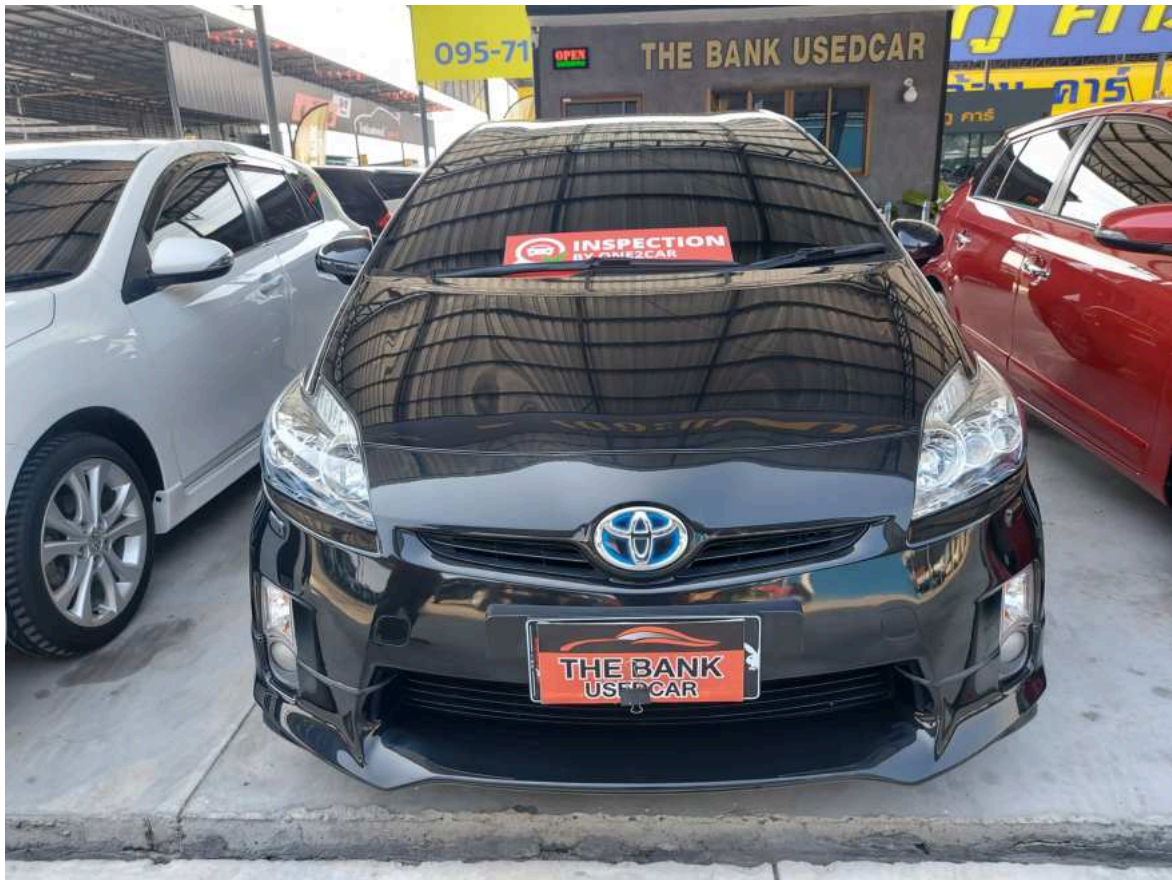
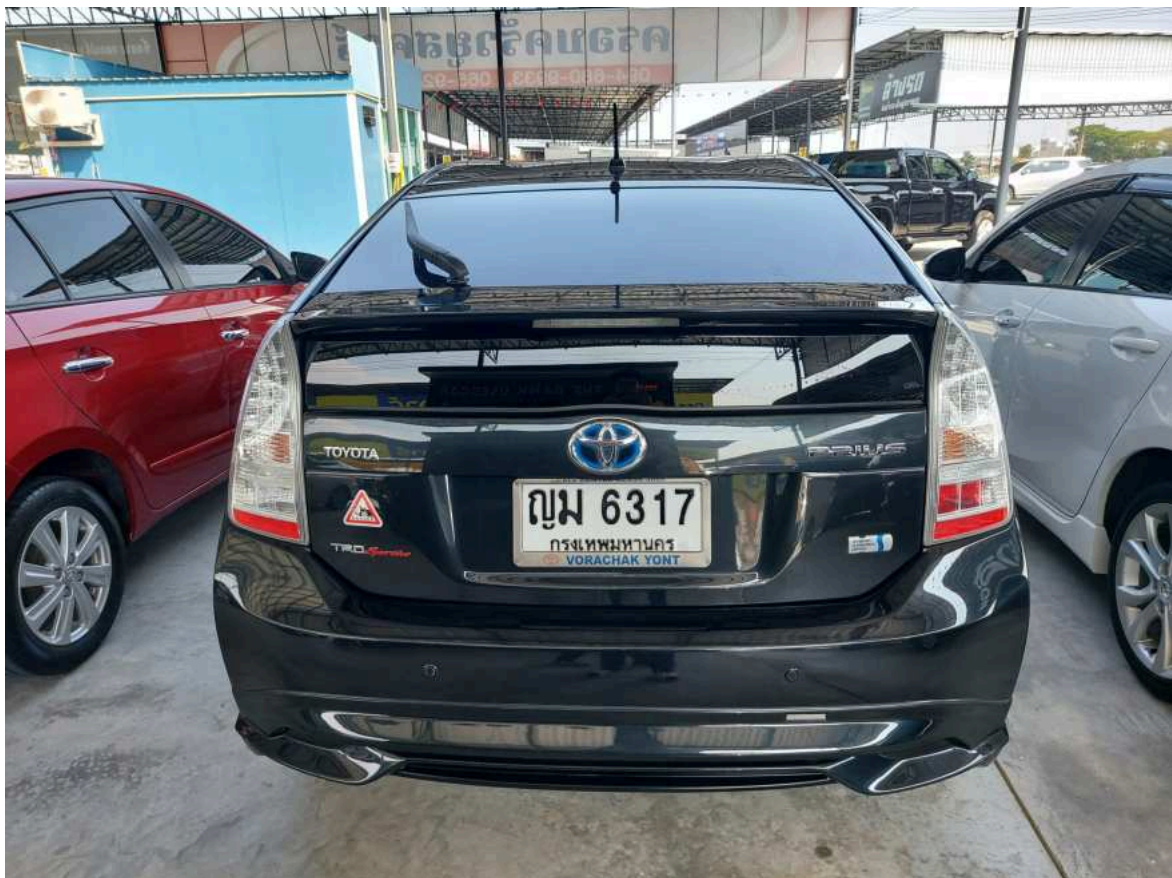
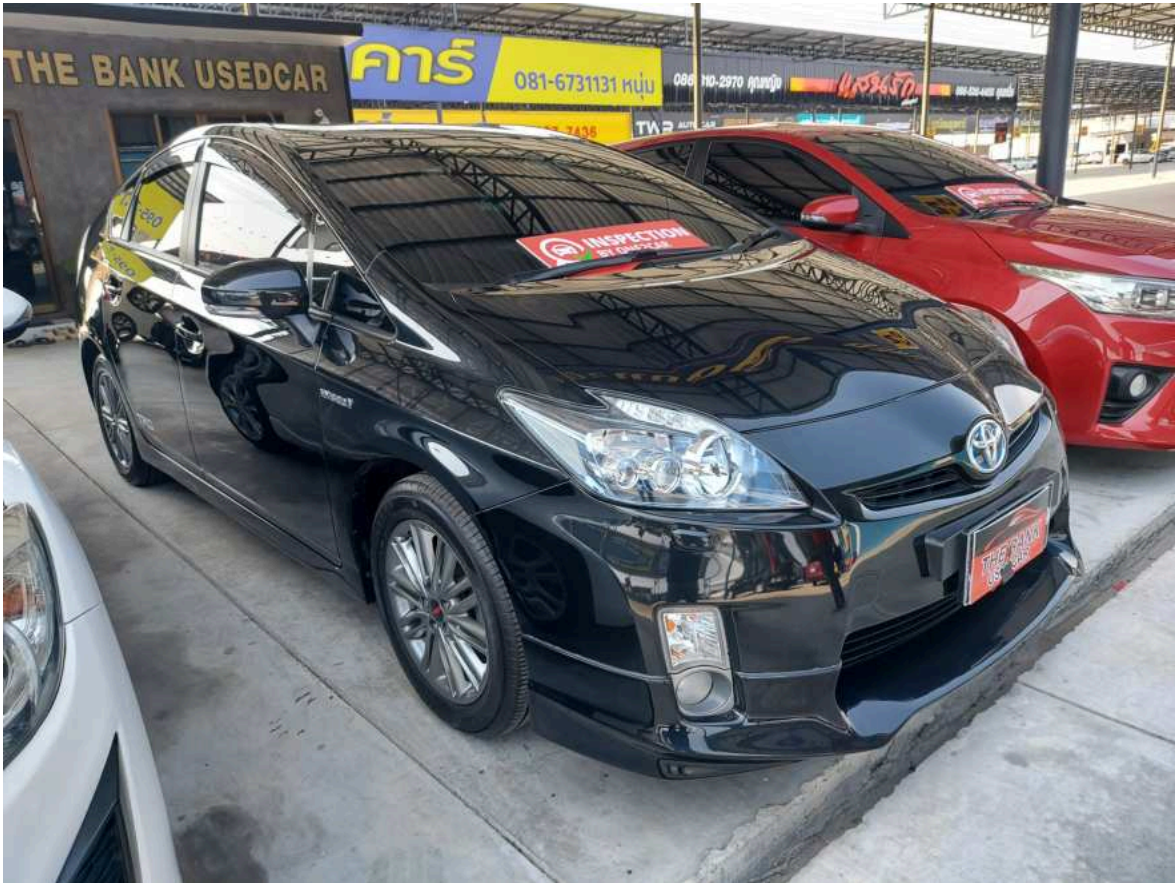
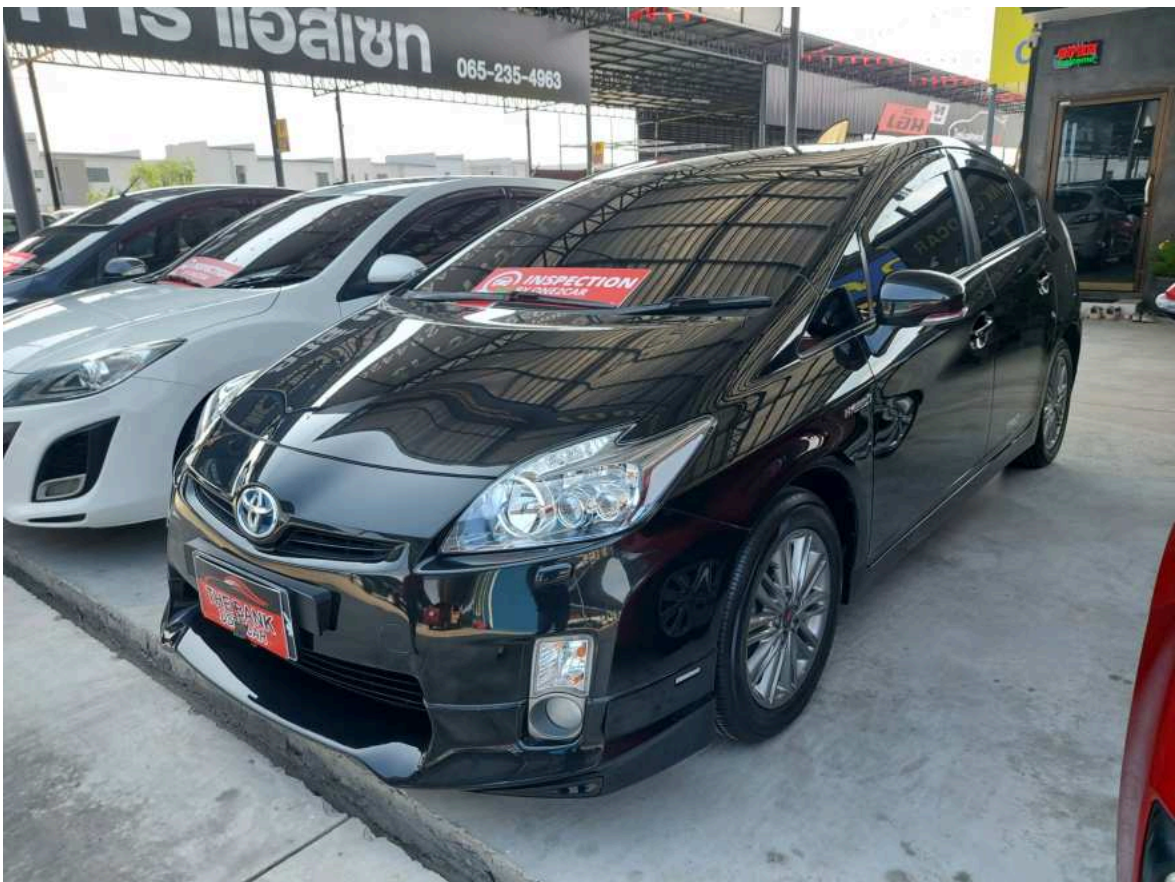
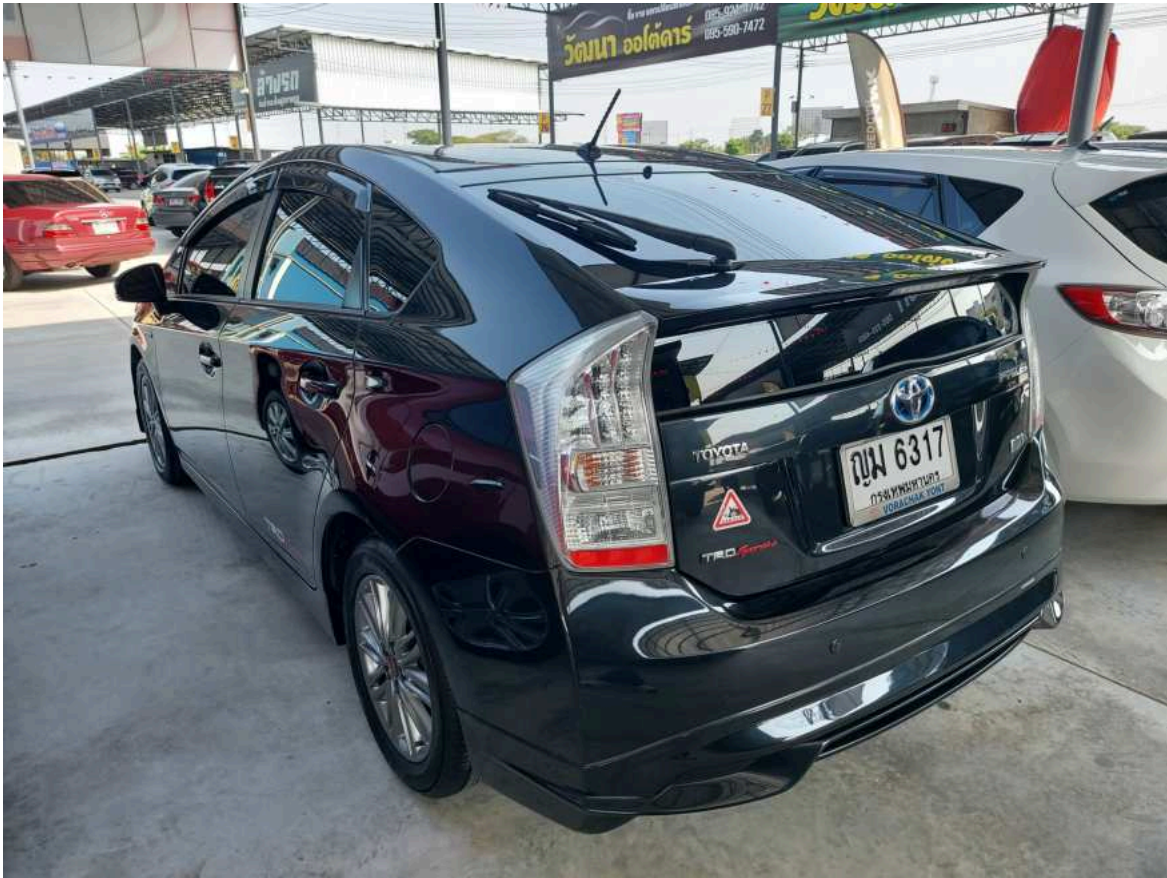
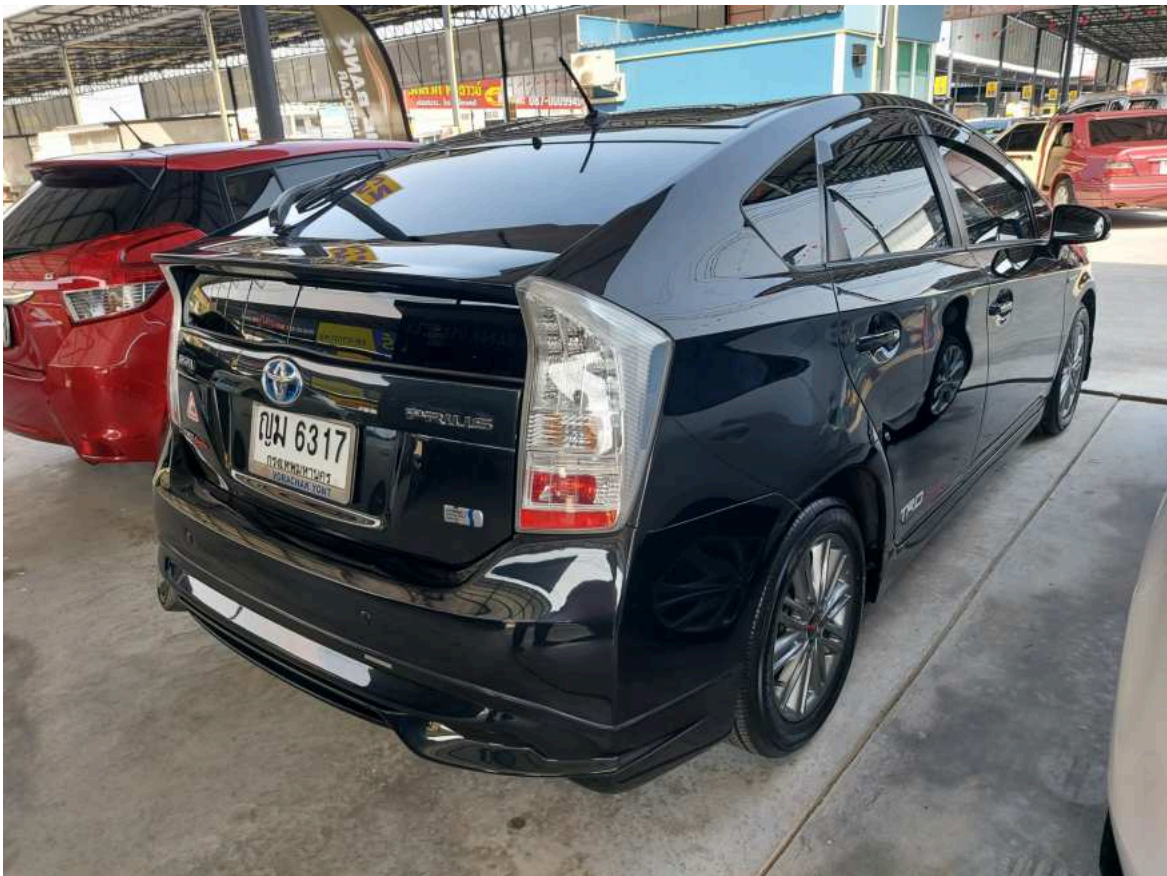
### ภาพภายนอก

**Remark ภายนอก : ▾**ประเมินสภาพรวม: ผ่าน  
รายการที่รื้อการแก้ไข: ไม่พบรายการแก้ไข  
ชิ้นส่วนประกอบตัวถังรถ

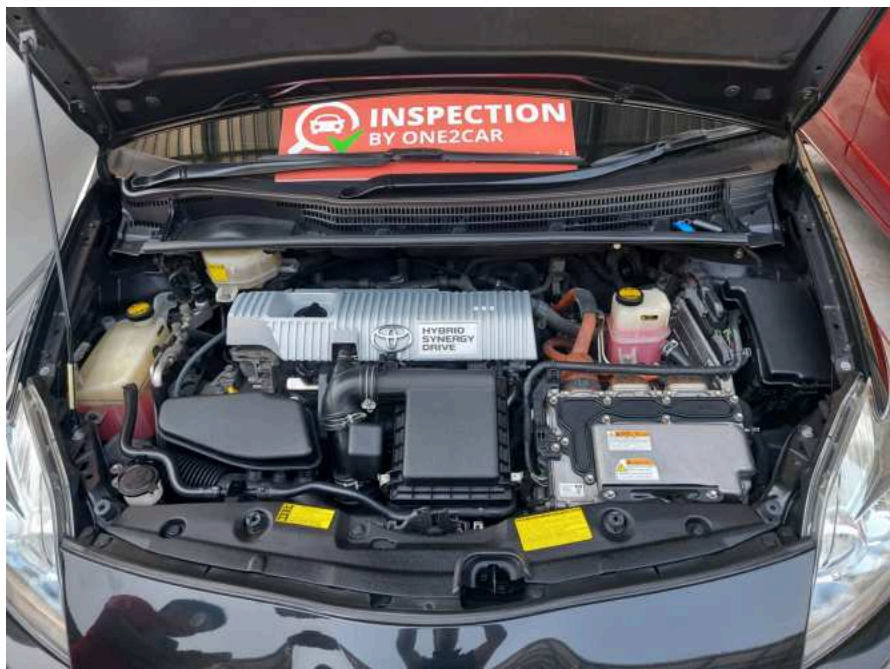
### ภาพห้องเครื่อง

- ✓ รอบเดินเบาของเครื่องยนต์ปกติ
- ✓ ไม่มีปัญหาการสตาร์ทเครื่อง
- ✓ ระบบระบายความร้อนเครื่องยนต์แสดงค่าปกติ
- ✓ ไม่เกิดเสียงจากชิ้นส่วนหรือสายพานหน้าห้องเครื่อง
- ✓ ระบบเบรคไม่มีรอยร้าวซึม
- ✓ เครื่องยนต์ไม่มีคราบ/รอยร้าวซึม

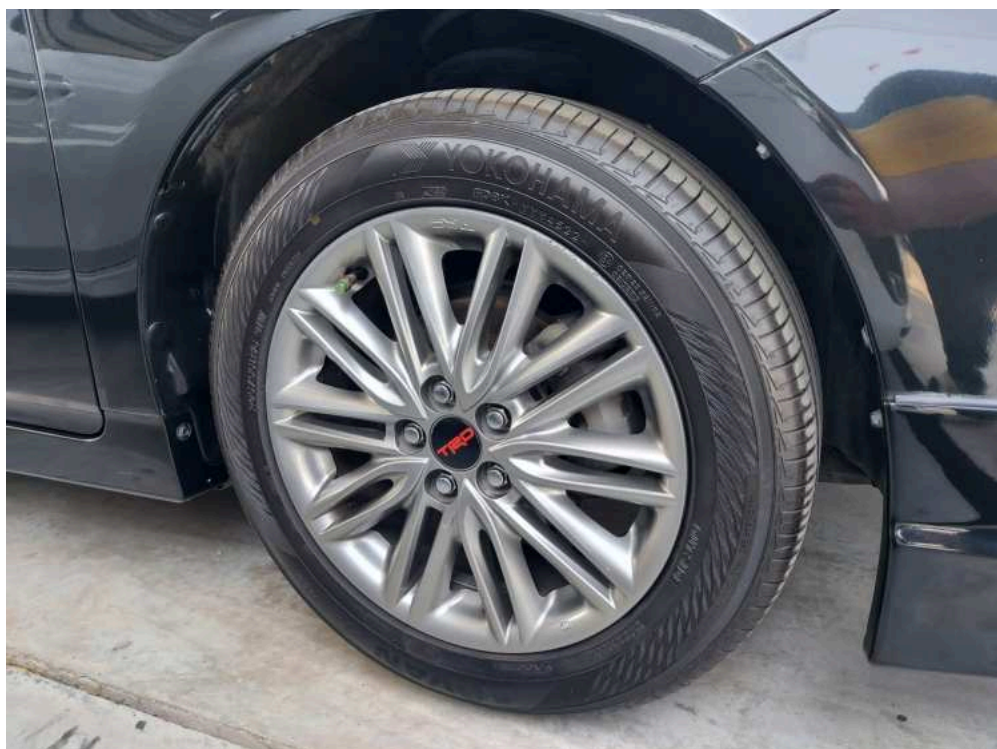
#### ขอบยาง ล้อ

45/22

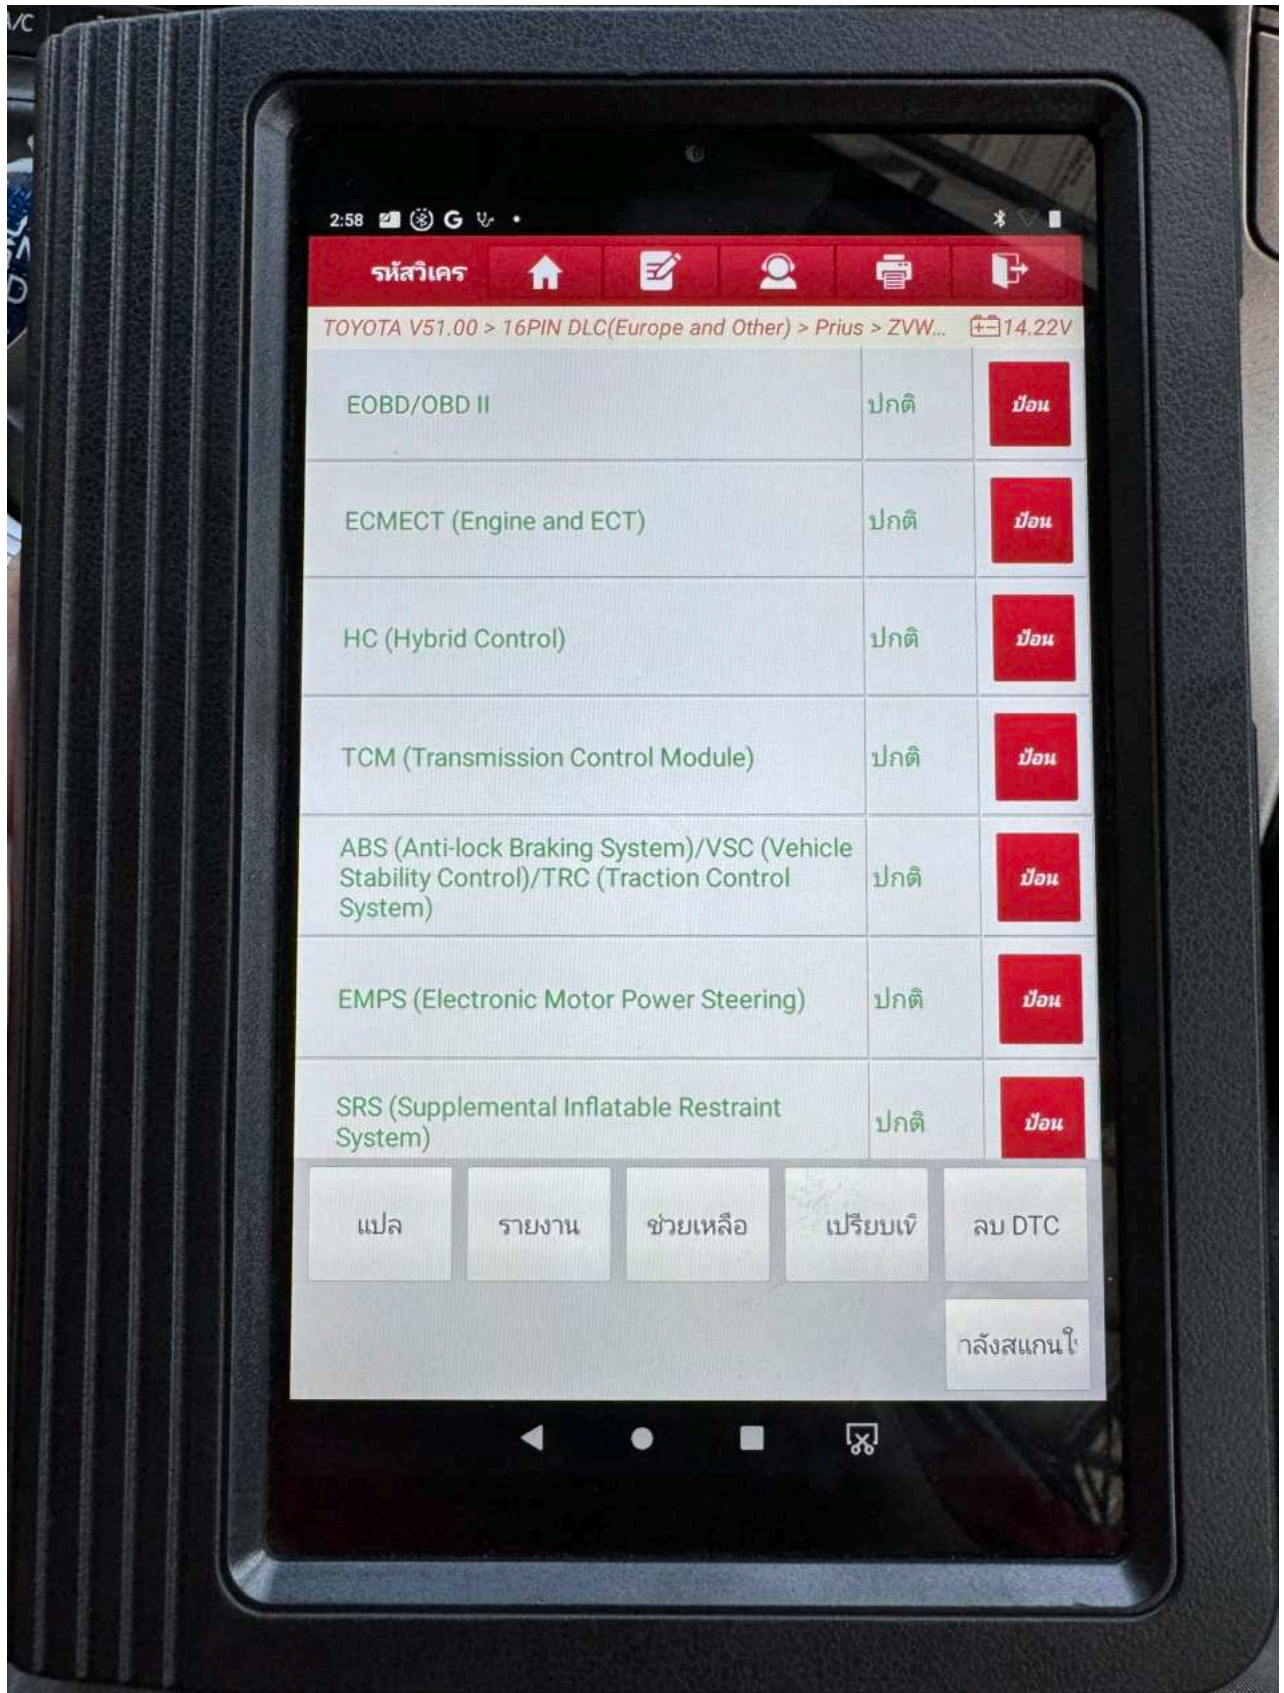
ภาพ OBD

| รายการตรวจ 6 รายการ | สถานะ |
|---|---|
| 1.5 ระบบการทำงานภายในรถยนต์ OBD II On-Board Diagnostics (OBD) | ดี (Good) |
