I024/0125-4

Volvo XC40 2.0 T5 R-Design 4WD

Apr 5, 2024

# Vehicle Inspection Report สรุปผลการตรวจสภาพรถ (Inspection Summary)

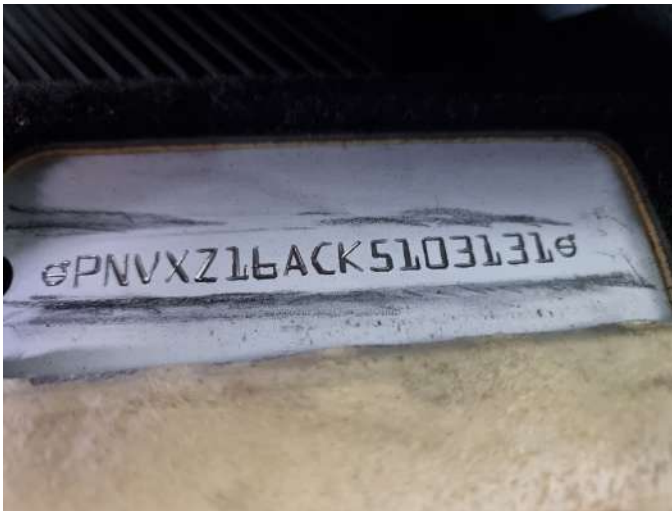
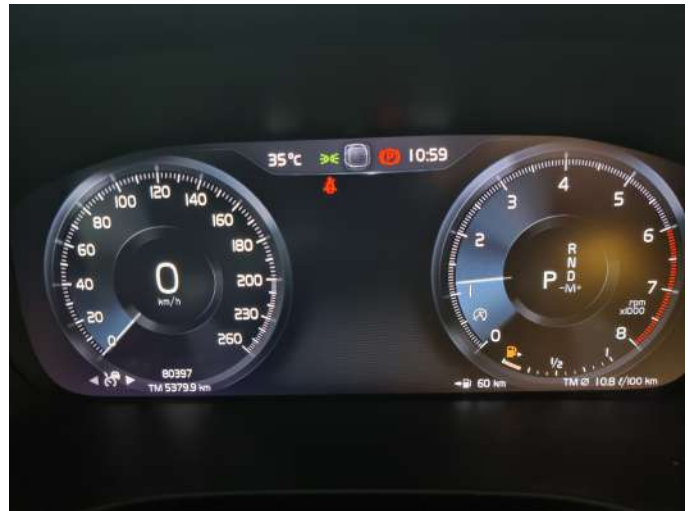
## รูปเลขไมล์ (Mileage Picture) : ▾

80397

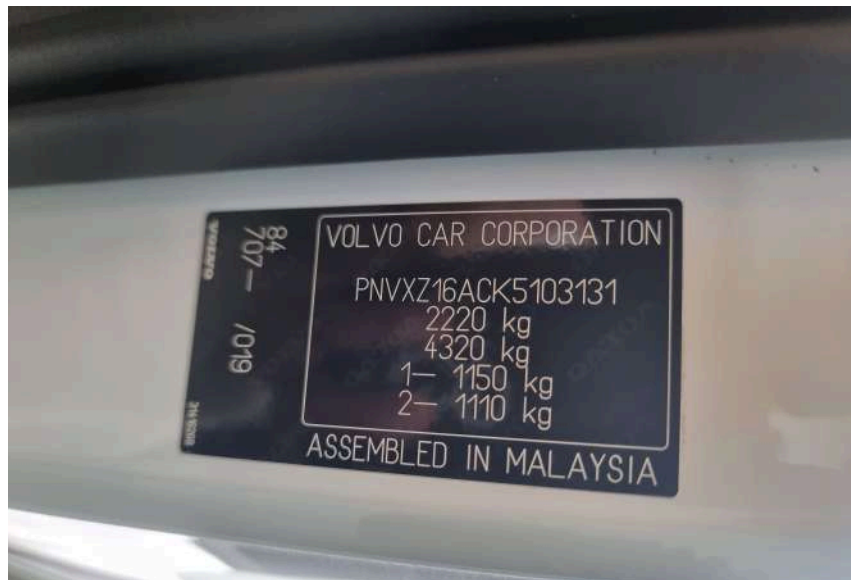
## รูปแผ่นPlate ▾

- ✓ แผ่นเพลทเลขตัวถังมองเห็นได้ชัดเจน
- ✓ ชิ้นส่วนประกอบตัวถังรถ ผ่านการวัดค่าความหนาของสีแล้ว
- ✓ สีรถตรงตามเสาเอกสารจทะเบียน

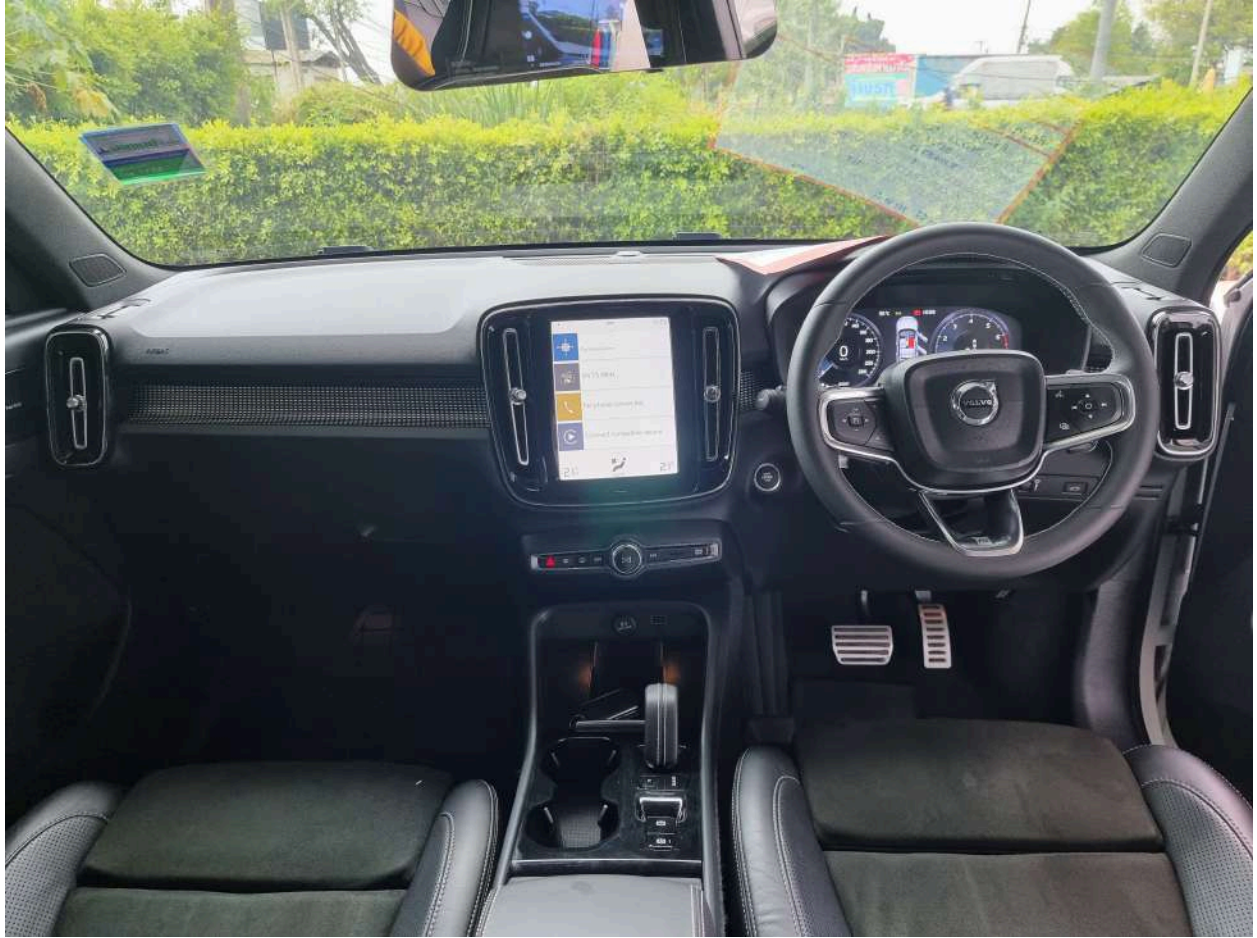
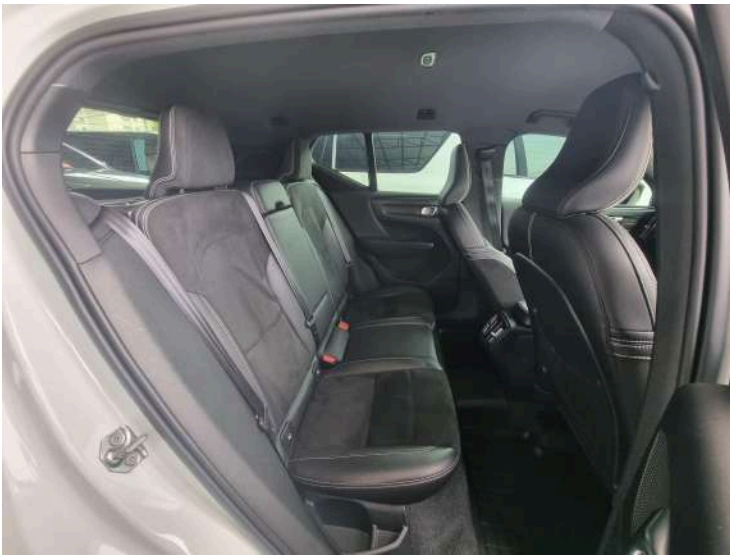
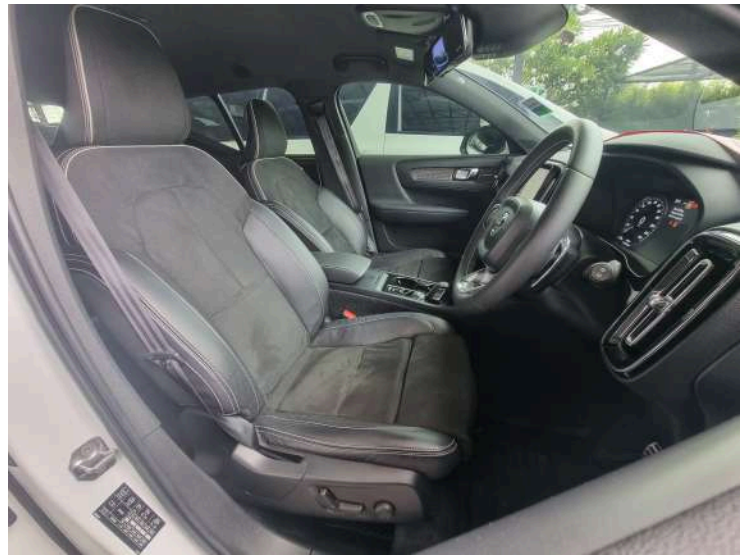
### ภาพภายใน

ประเมินสภาพรวม: ผ่าน  
อุปกรณ์หลัก/อุปกรณ์เสริมขณะขับที่:

- ✓ ระบบปรับอากาศ [ผ่าน]
- ✓ ไฟส่องสว่าง [ผ่าน]
- ✓ ไฟเลี้ยว/ไฟฉุกเฉิน [ผ่าน]
- ✓ หน้าปัดและมาตรวัด [ผ่าน]
- ✓ เข็มชี้ดัดนิรภัย [ผ่าน]
- ✓ แตร [ผ่าน]
- ✓ เครื่องเล่นเพลง [ผ่าน]
- ✓ ระบบปิดน้ำฝน [ผ่าน]
- ✓ เบาะนั่งยึดแน่น [ผ่าน]
- ✓ กระจกไฟฟ้า [ผ่าน]

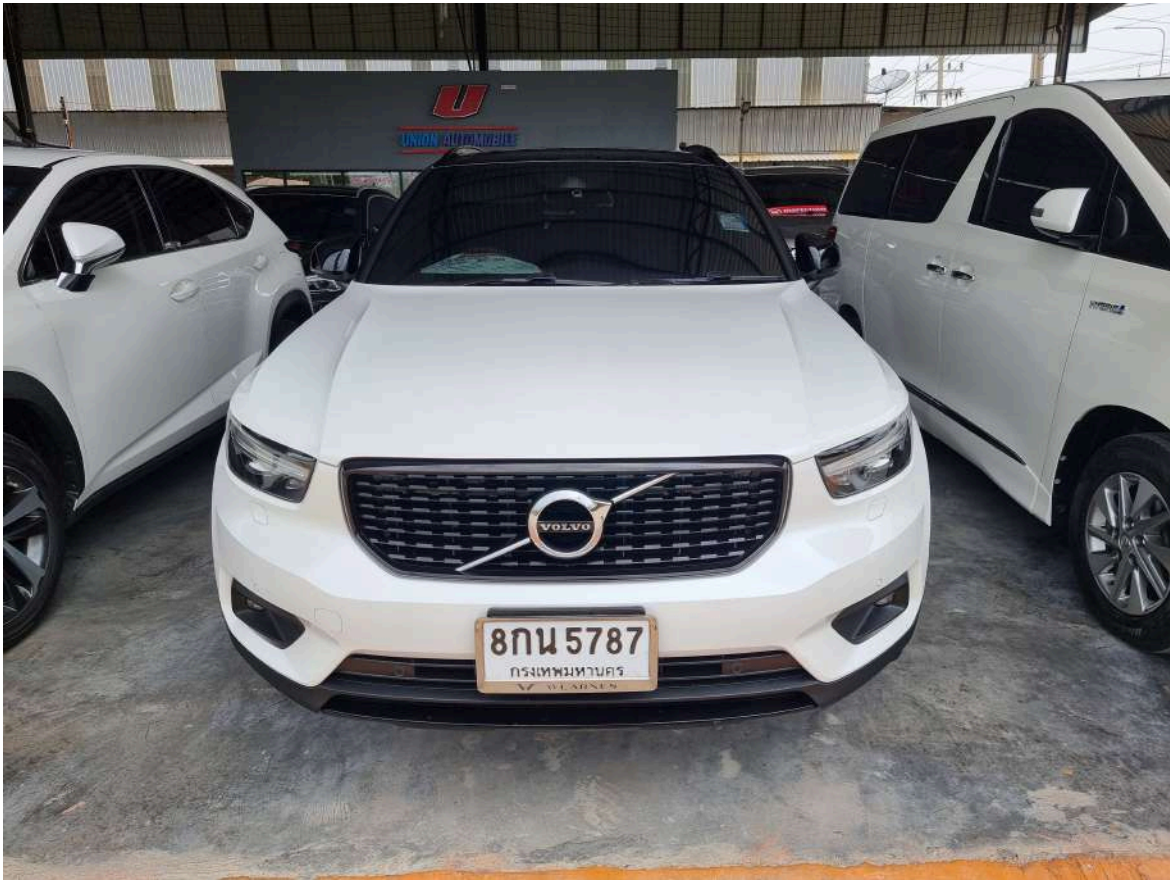
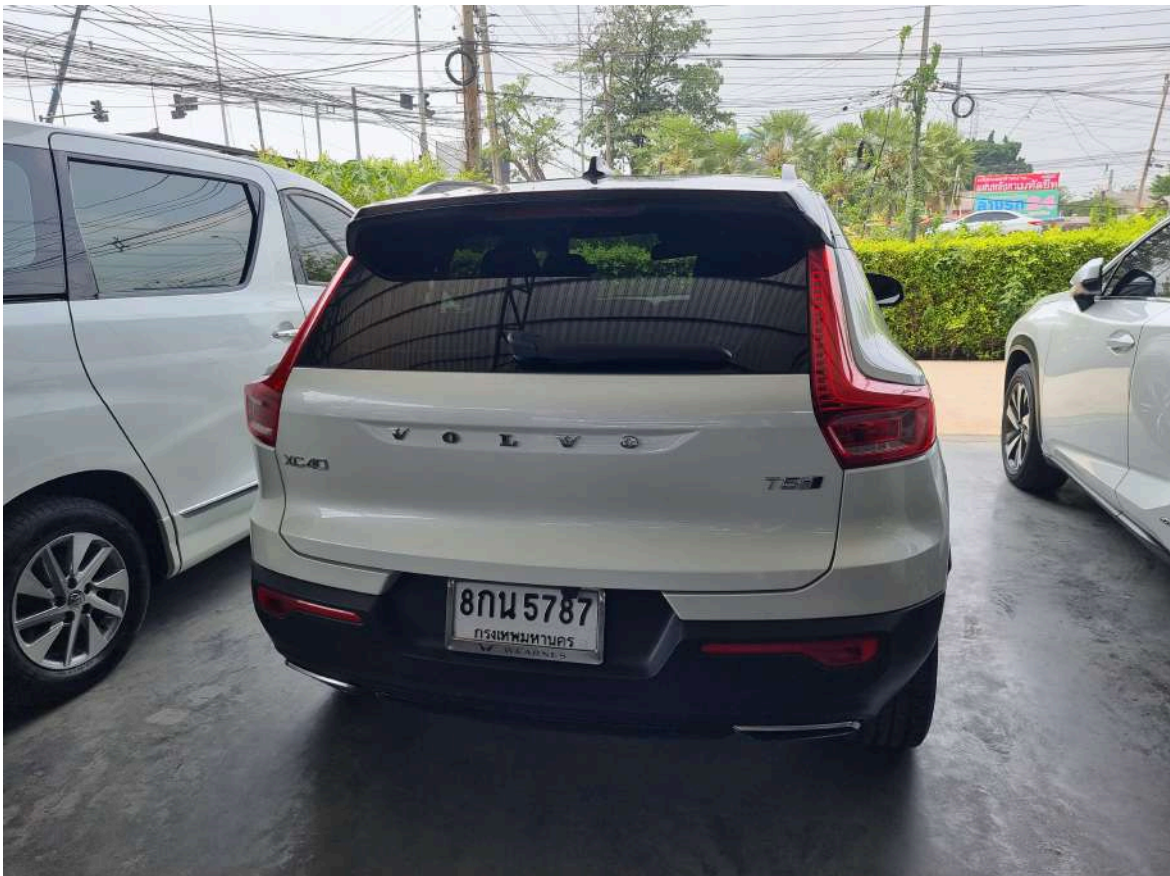
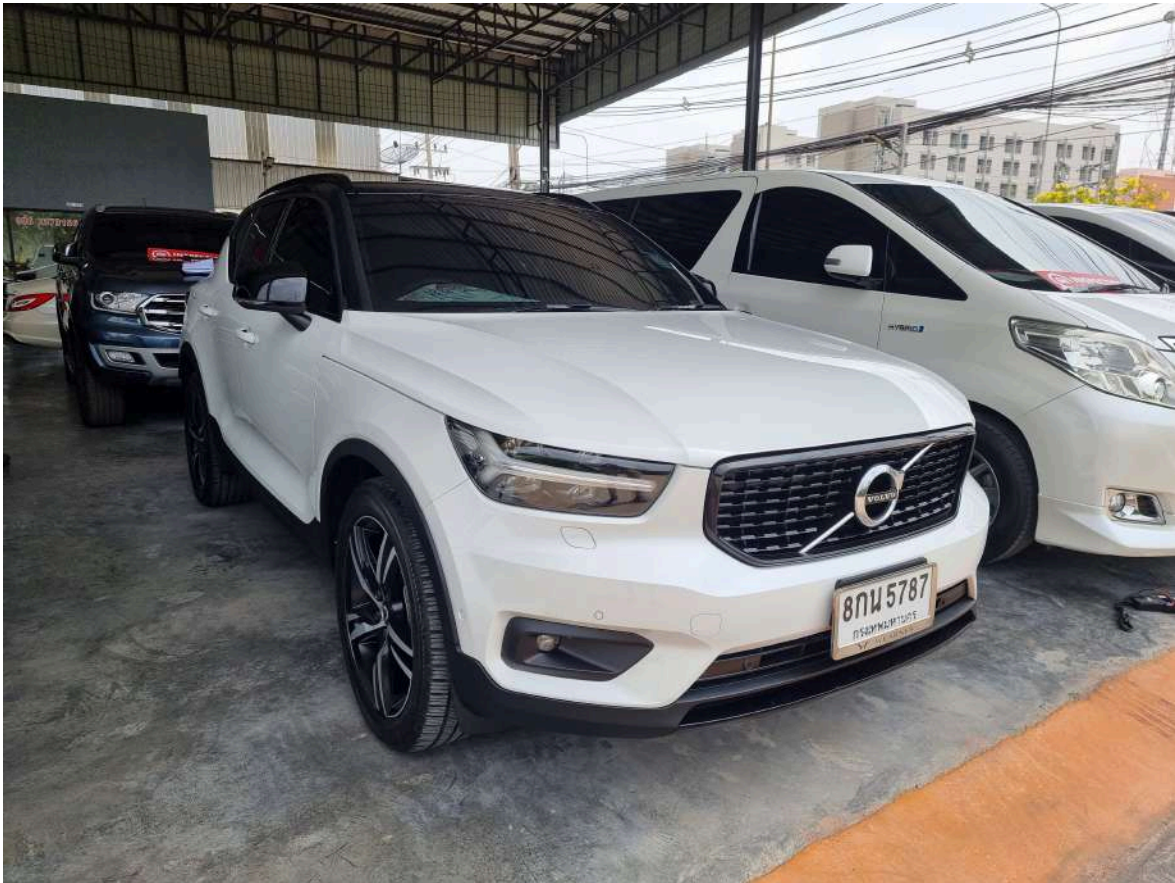
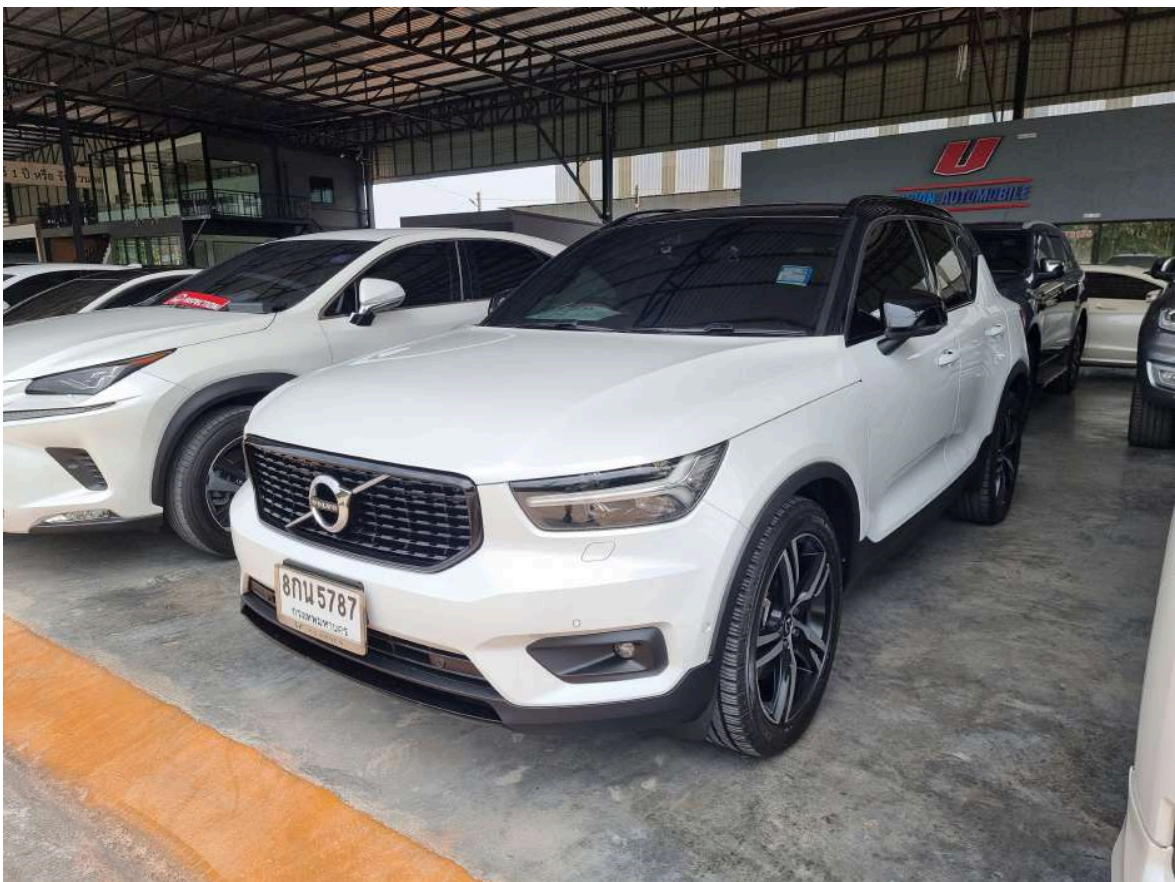
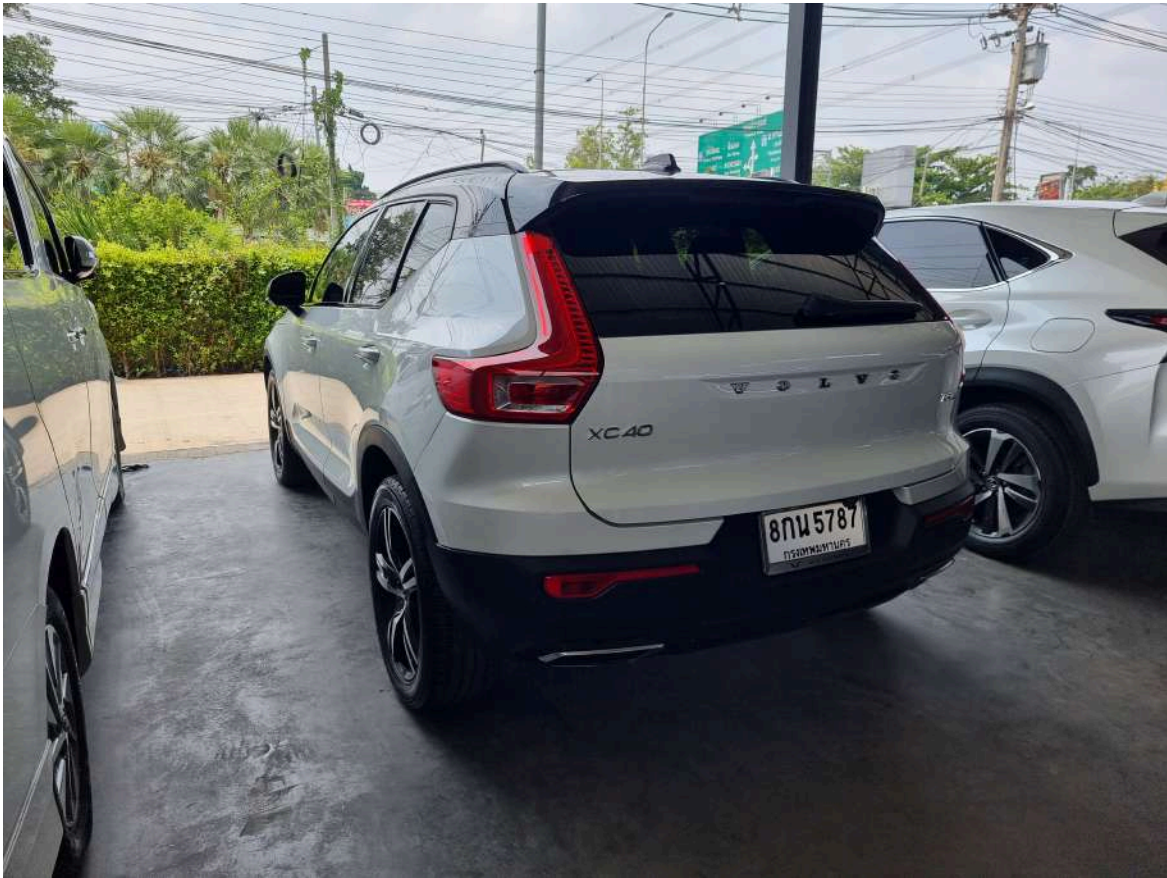
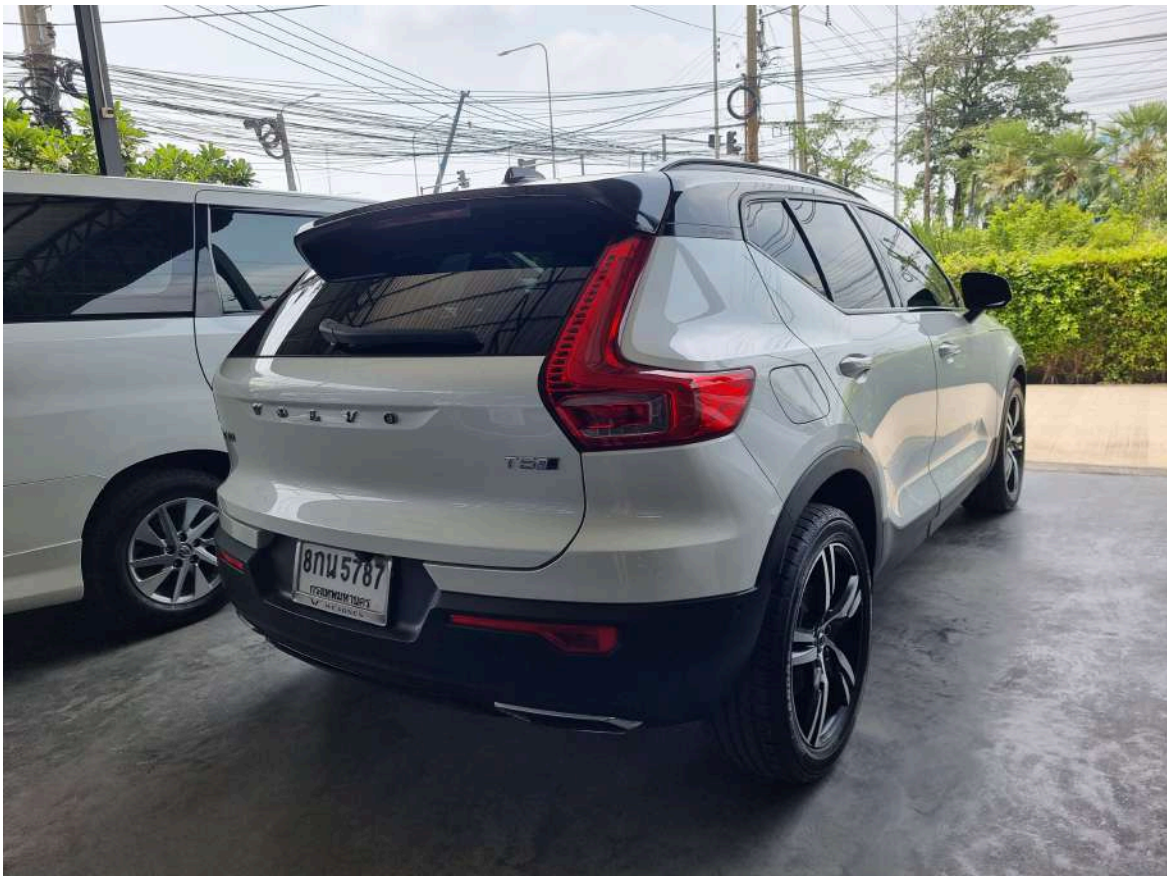
## ภาพภายนอก

ประเมินสภาพรวม: ผ่าน  
รายการที่รอการแก้ไข: ไม่พบรายการแก้ไข  
ชิ้นส่วนประกอบตัวถังรถ

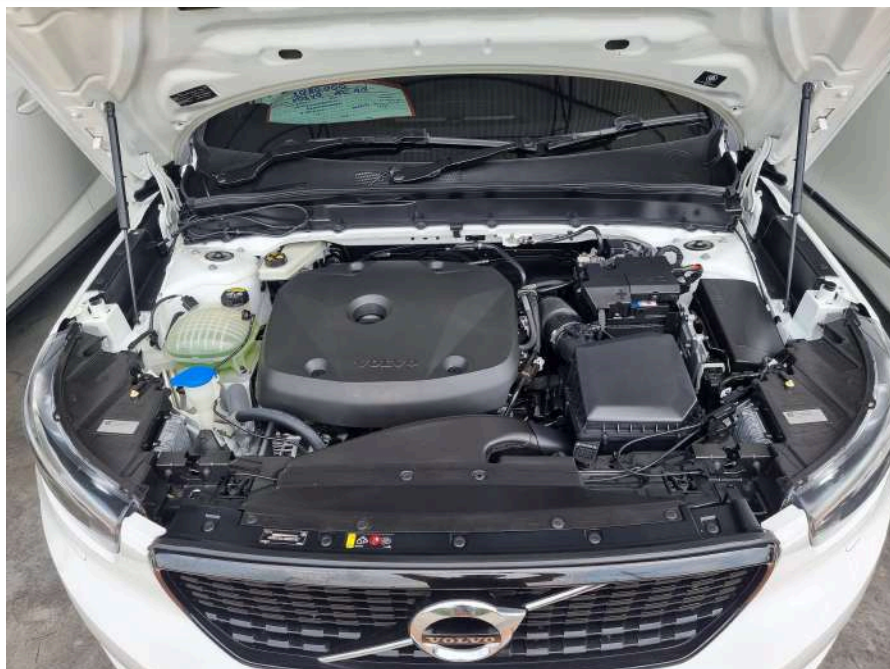
### ภาพห้องเครื่อง

- ✓ รอบเดินเบาของเครื่องยนต์ปกติ
- ✓ ไม่มีปัญหาการสตาร์ทเครื่อง
- ✓ ระบบระบายความร้อนเครื่องยนต์แสดงค่าปกติ
- ✓ ไม่เกิดเสียงจากชิ้นส่วนหรือสายพานหน้าห้องเครื่อง
- ✓ ระบบเบรคไม่มีรอยร้าวซึม
- ✓ เครื่องยนต์ไม่มีคราบ/รอยร้าวซึม

Voltage	11.83	V
Rating	700	CCA
Current	512	CCA
Internal resistance	5.29	mΩ
State of Charge	3	%
State of Health	52	%
Status	CAUTION

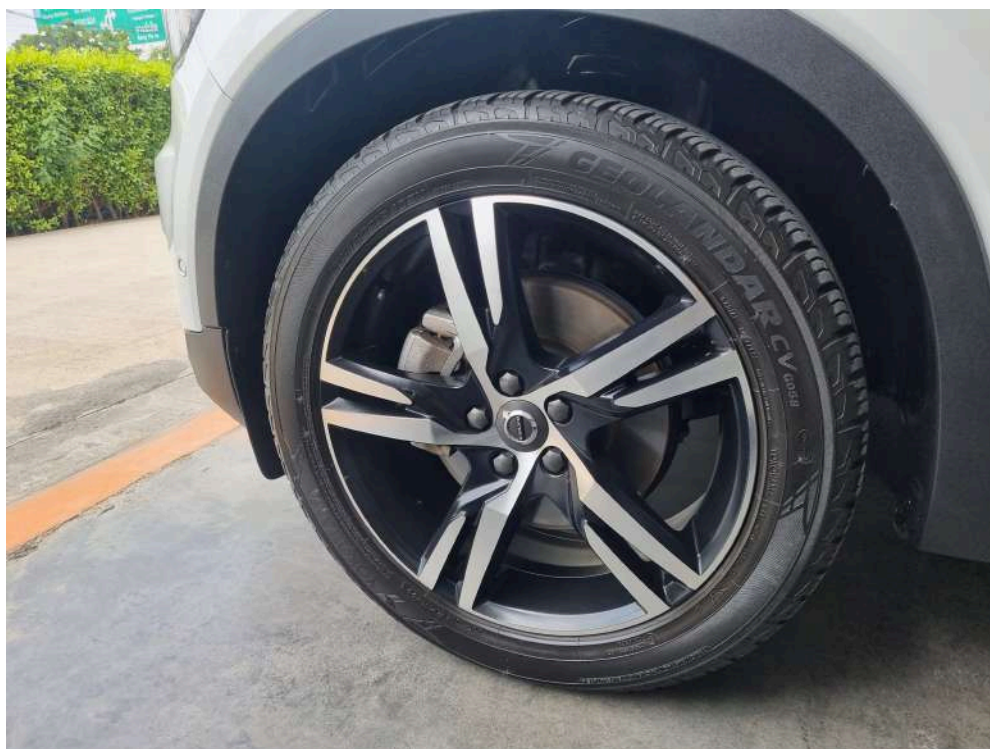
### ขอบยาง ล้อ

รายการตรวจ 8 รายการ	สถานะ
5.1 สภาพยางรถยนต์, สัปดาห์/ปี ผลิต Tires Appearance, Year	ดี (Good)
5.2 สภาพล้อ, ฝาครอบล้อ Wheel Rims Appearance	ดี (Good)
5.3 ล้อและยางอะไหล่ Spare Tire & Rim	ดี (Good)
5.4 คาลิปเปอร์เบรก และท่อน้ำมัน Brake Hose Callipers & Pipes	ดี (Good)
5.5 ผ้าดิสเบรก (หน้า/หลัง) Brake Pads (Front/Rear)	ดี (Good)
5.6 จานดิสเบรก (หน้า/หลัง) Brake Discs (Front/Rear)	ดี (Good)
5.7 ทรัมเบรกล้อหลัง Brakes and Drums any No Leakage	ดี (Good)
5.8 การทำงานของเบรกมือ Park Brake function	ดี (Good)

02/21

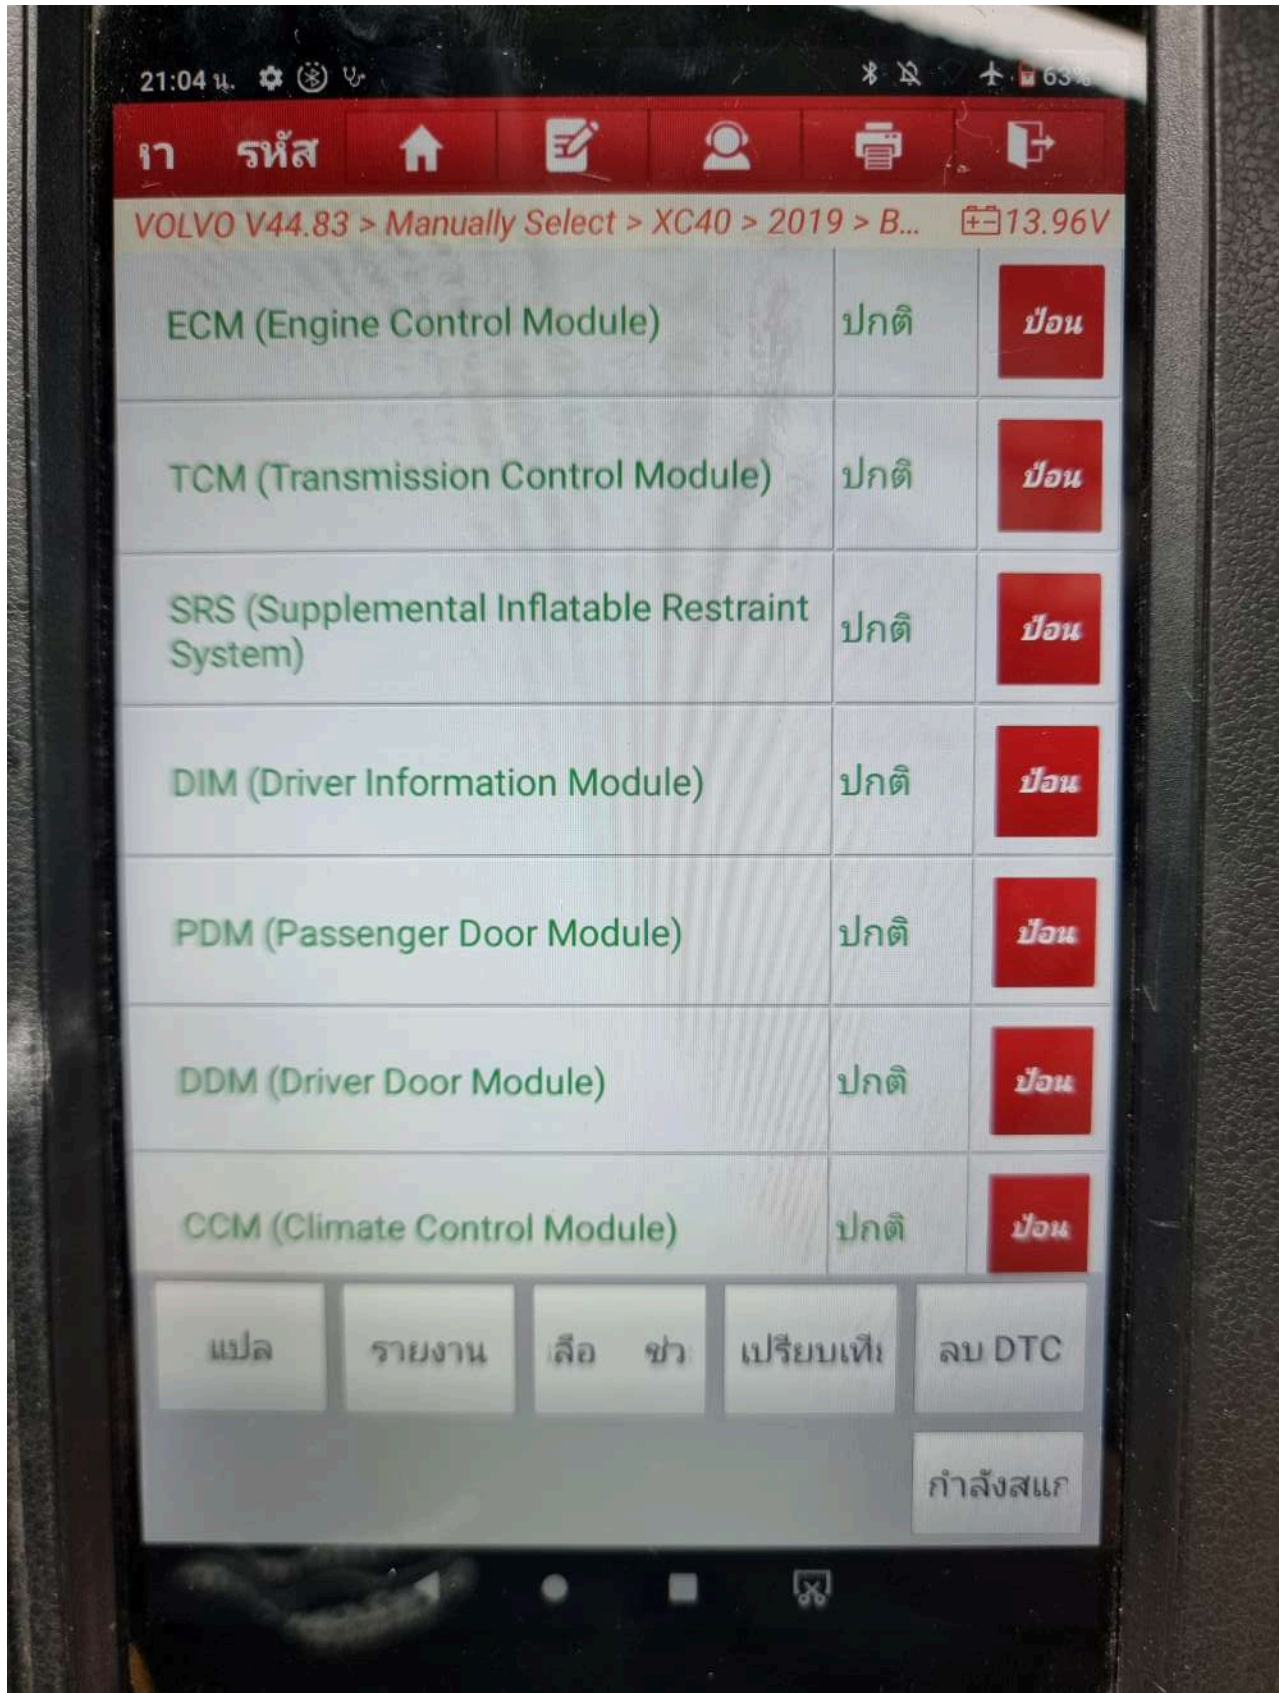
ภาพ OBD

2.17 ตรวจจับพฤติกรรมรถ ชับรถ , ความเร็ว และเครื่องยนต์  
OBD II On-Board Diagnostics (OBD)
