1023/0353-5

Honda HR-V 1.8 E Limited

Jan 24, 2024

## Vehicle Inspection Report สรุปผลการตรวจสภาพรถ (Inspection Summary)

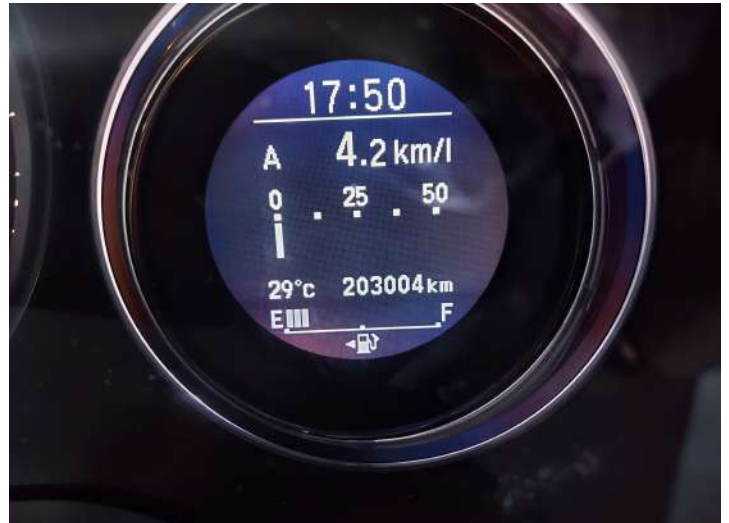
## รูปเลขไมล์ (Mileage Picture) : ▾

203004

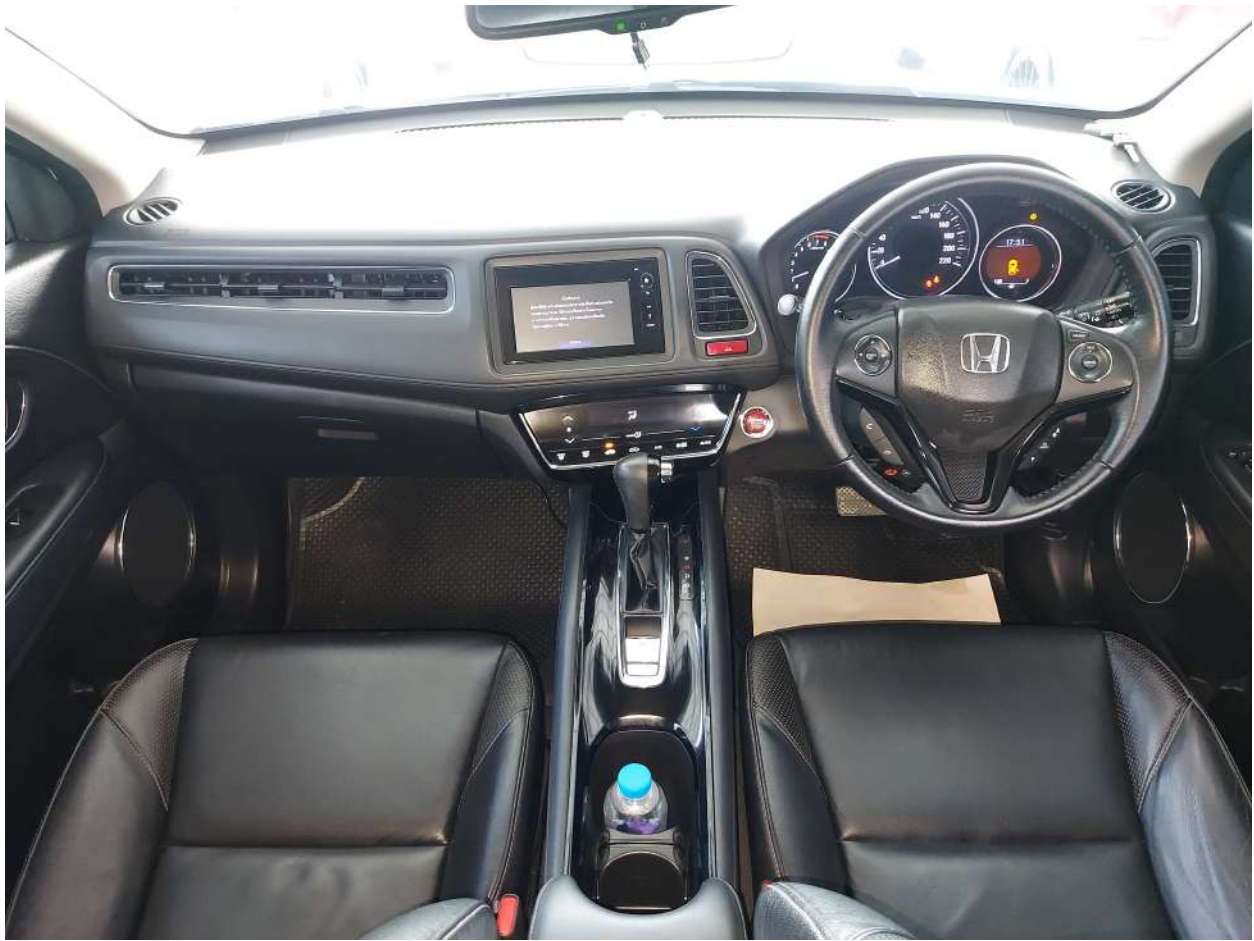
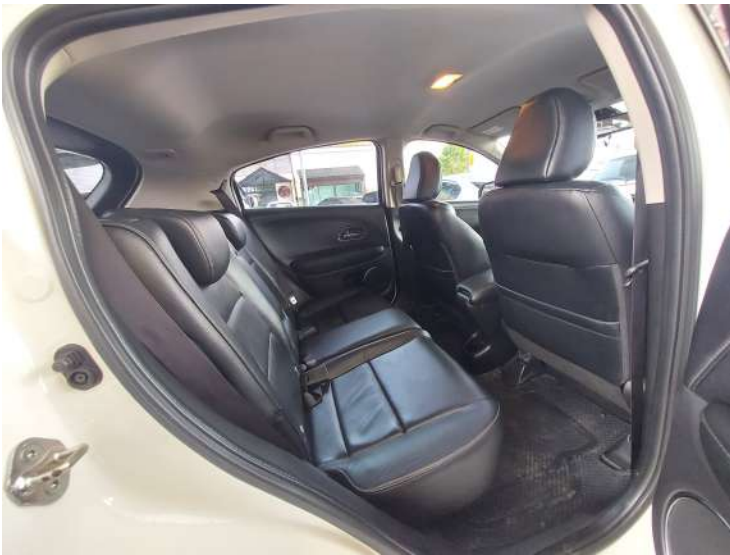
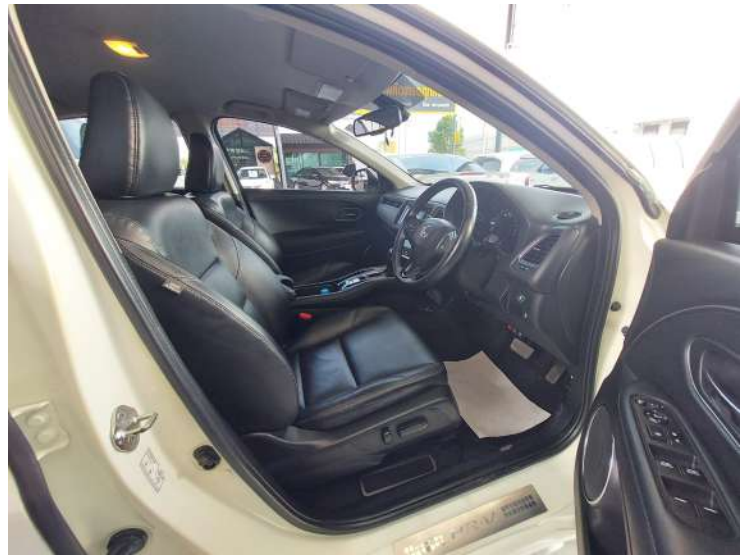
### ภาพภายใน

ประเมินสภาพรวม: ผ่าน  
อุปกรณ์หลัก/อุปกรณ์เสริมขณะขับที่:

- ✓ ระบบปรับอากาศ [ผ่าน]
- ✓ ไฟส่องสว่าง [ผ่าน]
- ✓ ไฟเลี้ยว/ไฟฉุกเฉิน [ผ่าน]
- ✓ หน้าปัดและมาตรวัด [ผ่าน]
- ✓ เข็มชี้ดนิรภัย [ผ่าน]
- ✓ แตร [ผ่าน]
- ✓ เครื่องเล่นเพลง [ผ่าน]
- ✓ ระบบปัดน้ำฝน [ผ่าน]
- ✓ เบาะนั่งยึดแน่น [ผ่าน]
- ✓ กระจกไฟฟ้า [ผ่าน]

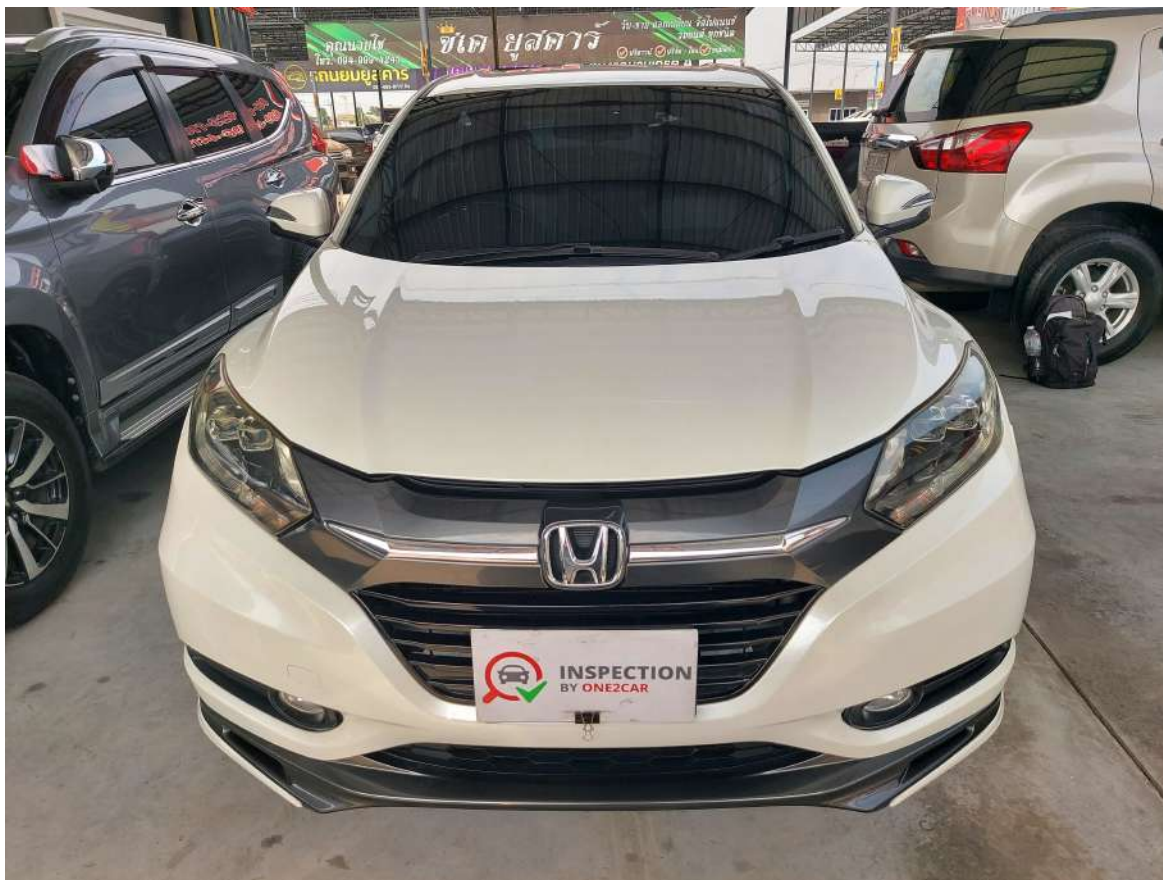
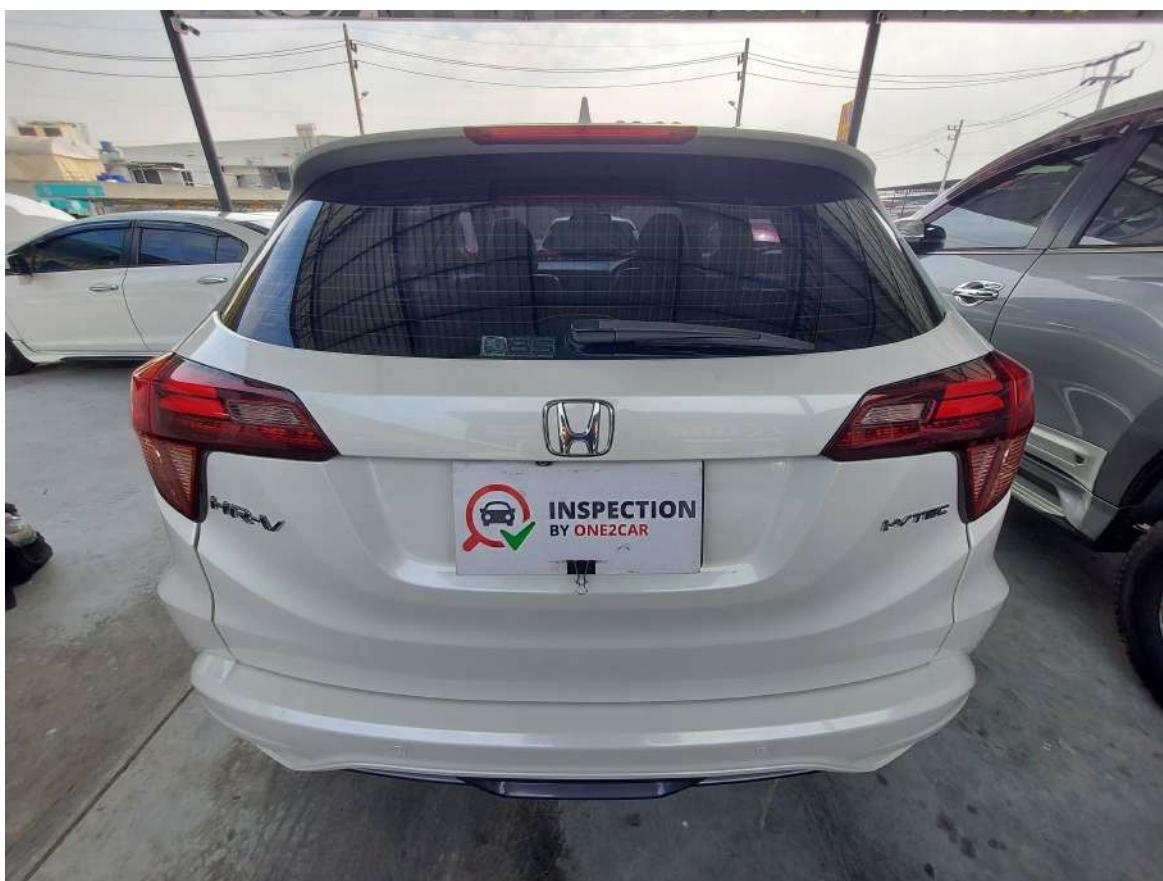
ภาพภายนอก

ประเมินสภาพรวม: ผ่าน  
รายการที่รื้อการแก้ไข: ไม่พบรายการแก้ไข

- ชิ้นส่วนประกอบตัวถังรถ
- ✓ แผ่นเพลทเลขตัวถังมองเห็นได้ชัดเจน
- ✓ ชิ้นส่วนประกอบตัวถังรถ ผ่านการวัดค่าความหนาของสีแล้ว
- ✓ สีรถตรงตามเสาเอกเสาจวดทะเบียน
