I024/0074-13

Honda Jazz 1.5 V i-TEC

INSPECTION
BY ONE2CAR

Vehicle Inspection Report

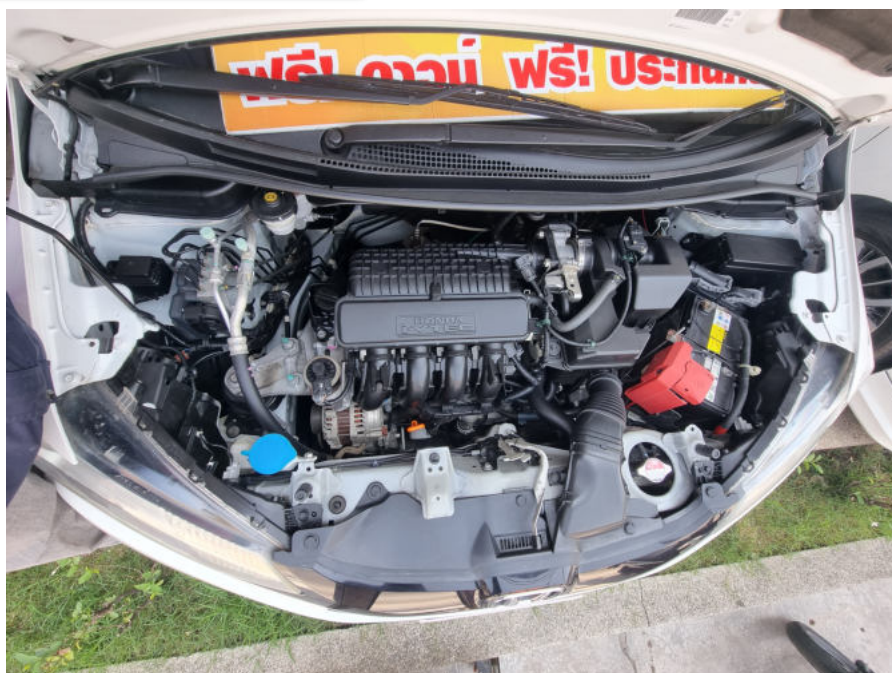
ภาพห้องเครื่อง

Voltage	12.85	V
Rating	350	CCA
Current	252	CCA
Internal resistance	11.07	mΩ
State of Charge	100	%
State of Health	52	%
Status	CAUTION

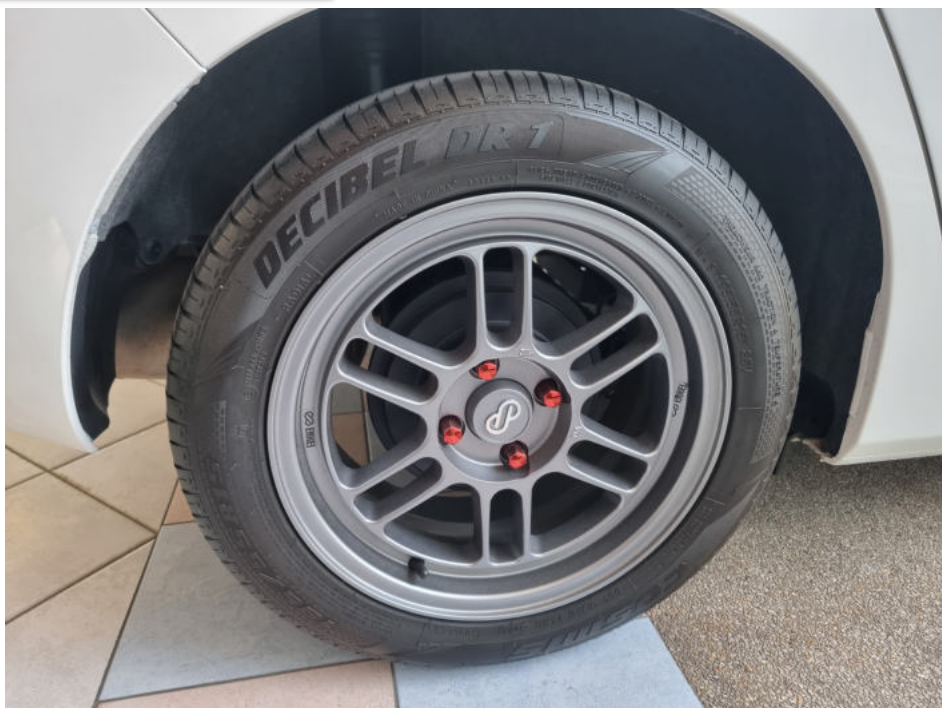
ขอบยาง ล้อ

10/22
