**1023/0148-4**

ISUZU D-MAX SPACECAB SLX 2.5

2011

# Vehicle Inspection Report สรุปผลการตรวจสภาพรถ (Inspection Summary)

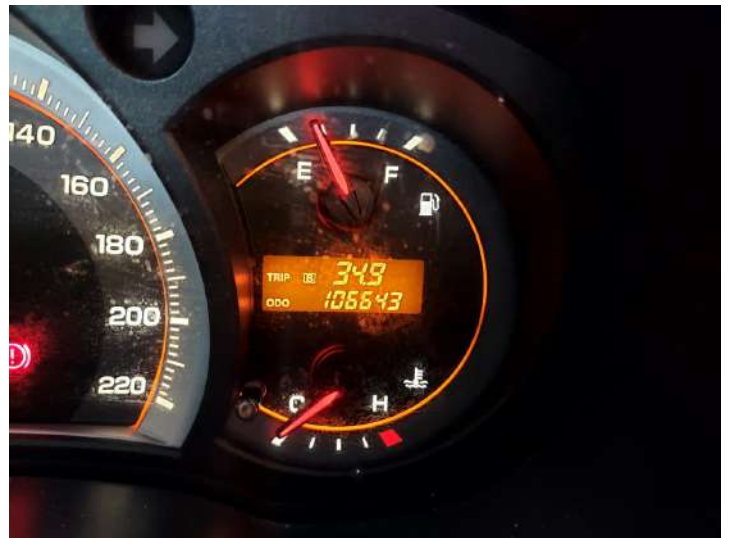
## รูปเลขไมล์ (Mileage Picture) : ▾

ระยะการใช้งาน (Mileage) :

106643

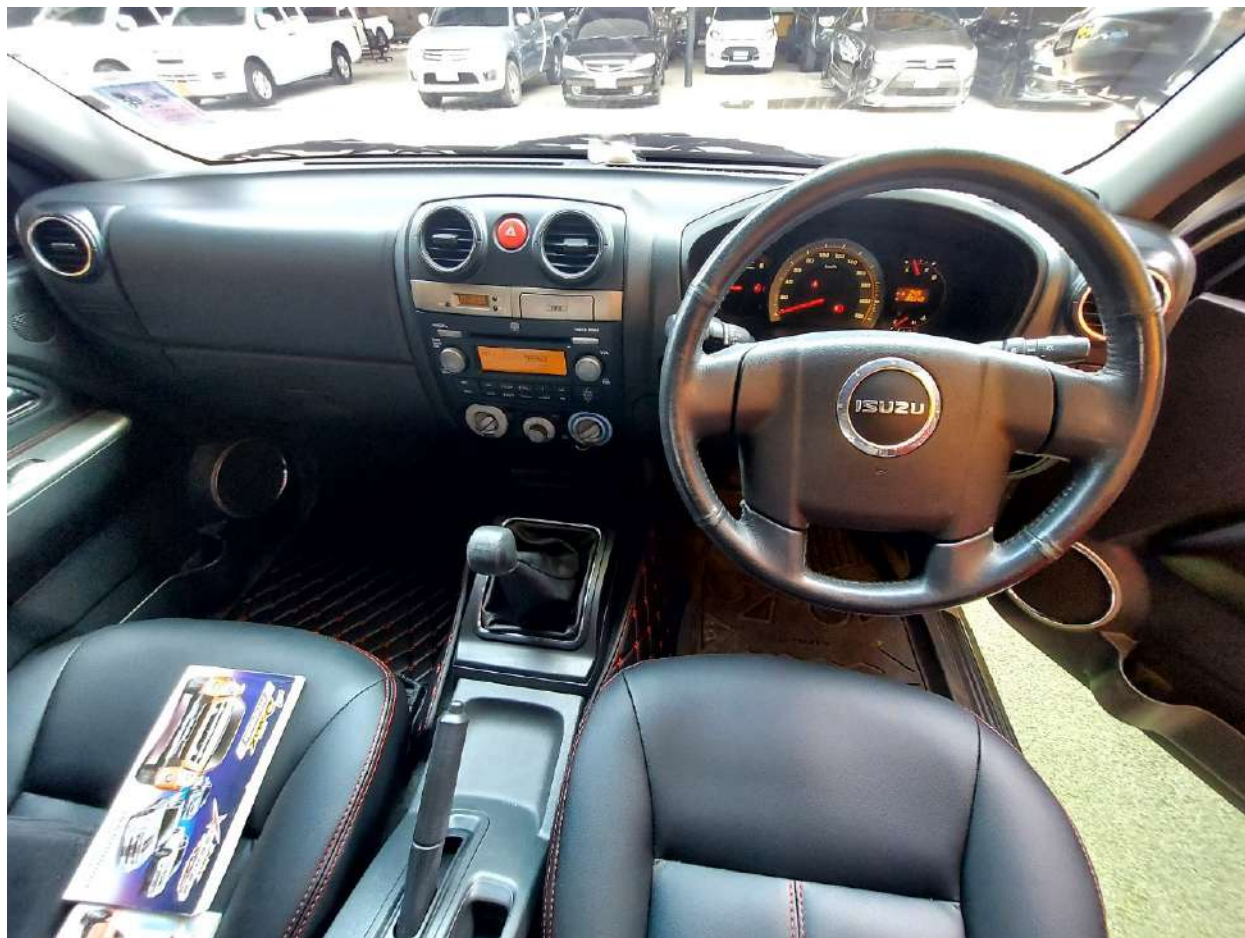
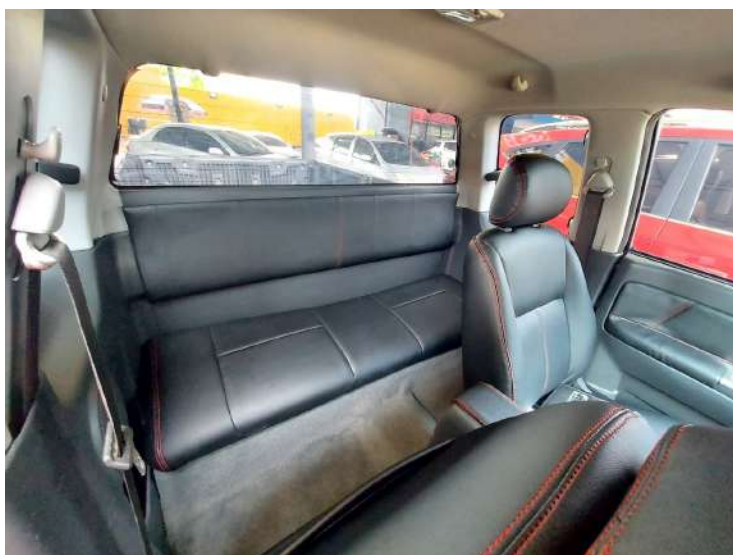
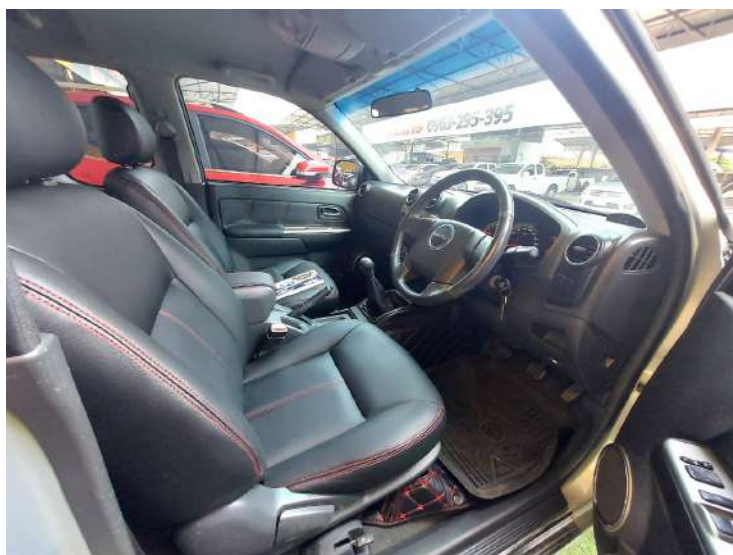
### ภาพภายใน

รายการตรวจ 4 รายการ	สถานะ
2.1 สภาพ ที่นั่ง Seat Appearance	ดี (Good)
2.2 การทำงาน การปรับ และการล็อกเบาะ Seat Adjust functional	ดี (Good)
2.3 สภาพ รางไต่เบาะ Seat slide adjust rail	ดี (Good)
2.4 เข็มขัดนิรภัย Seat Belts	ดี (Good)

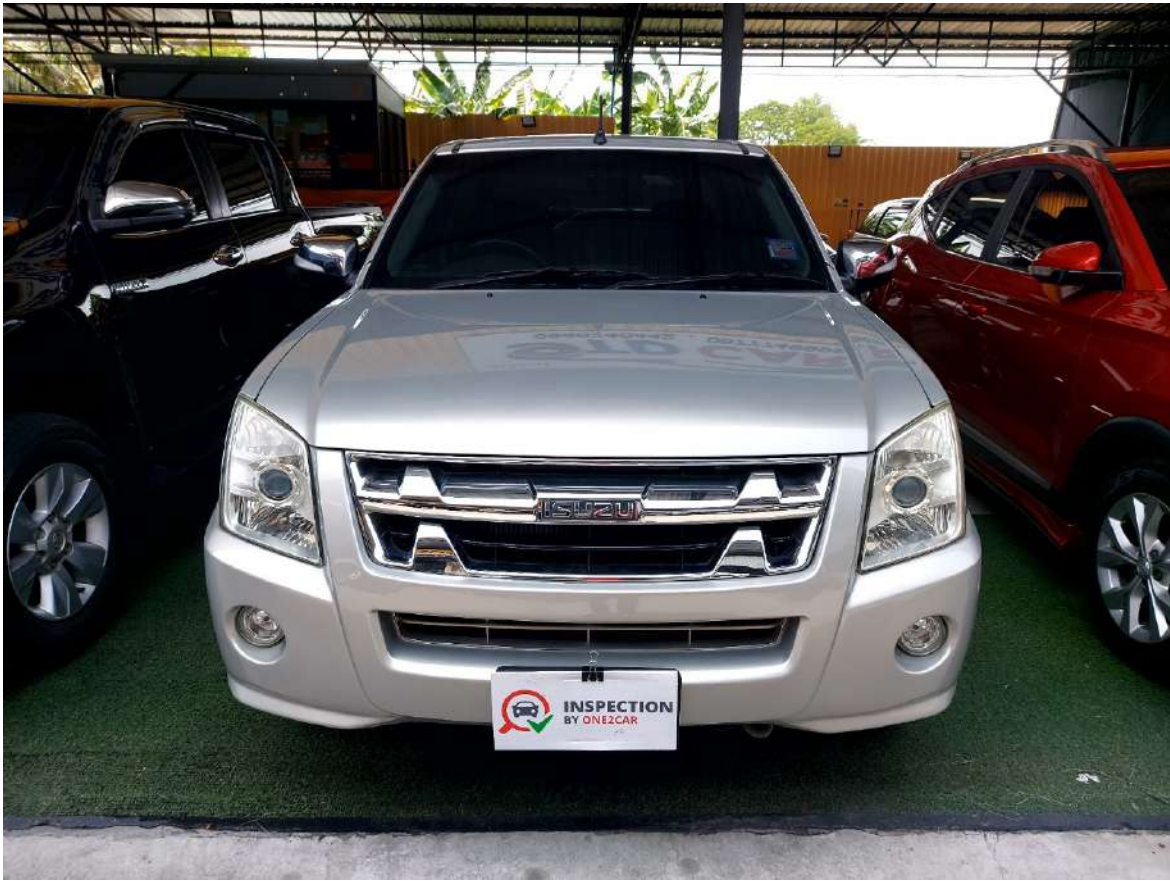
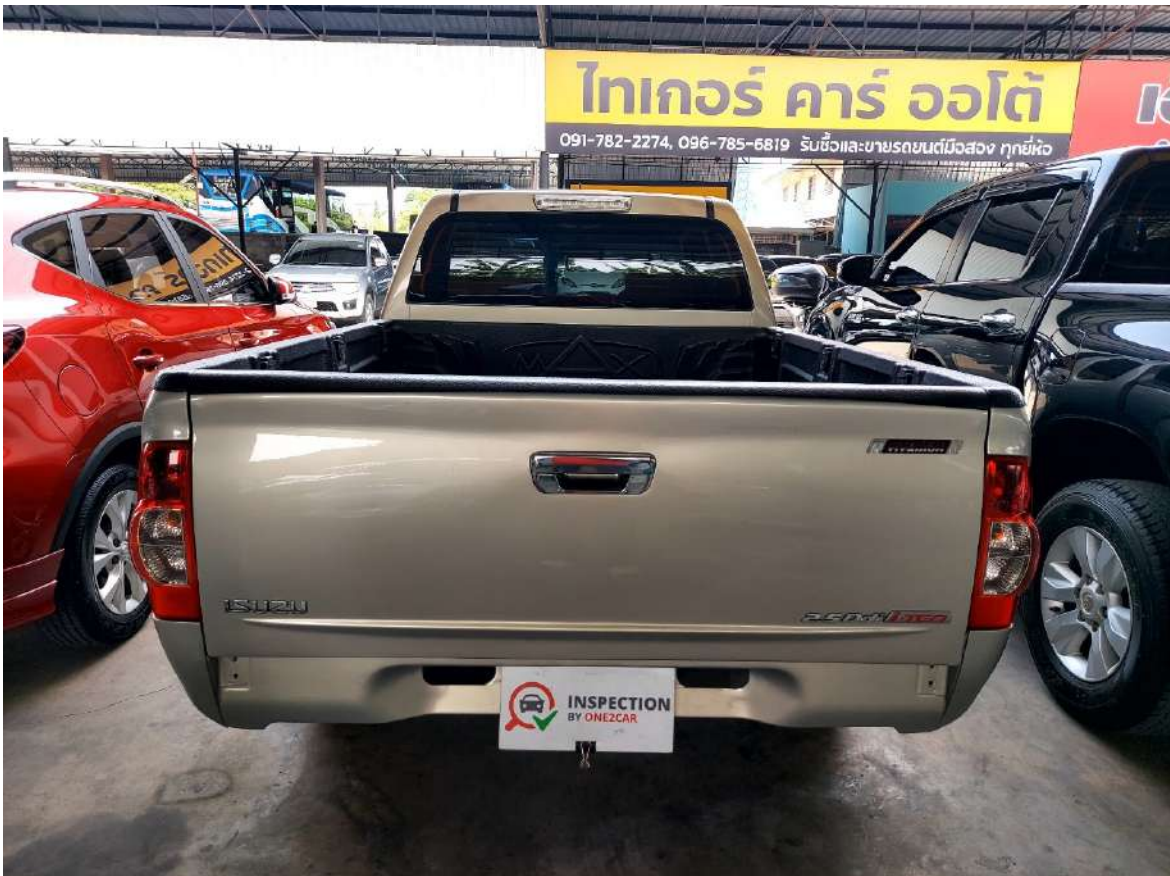
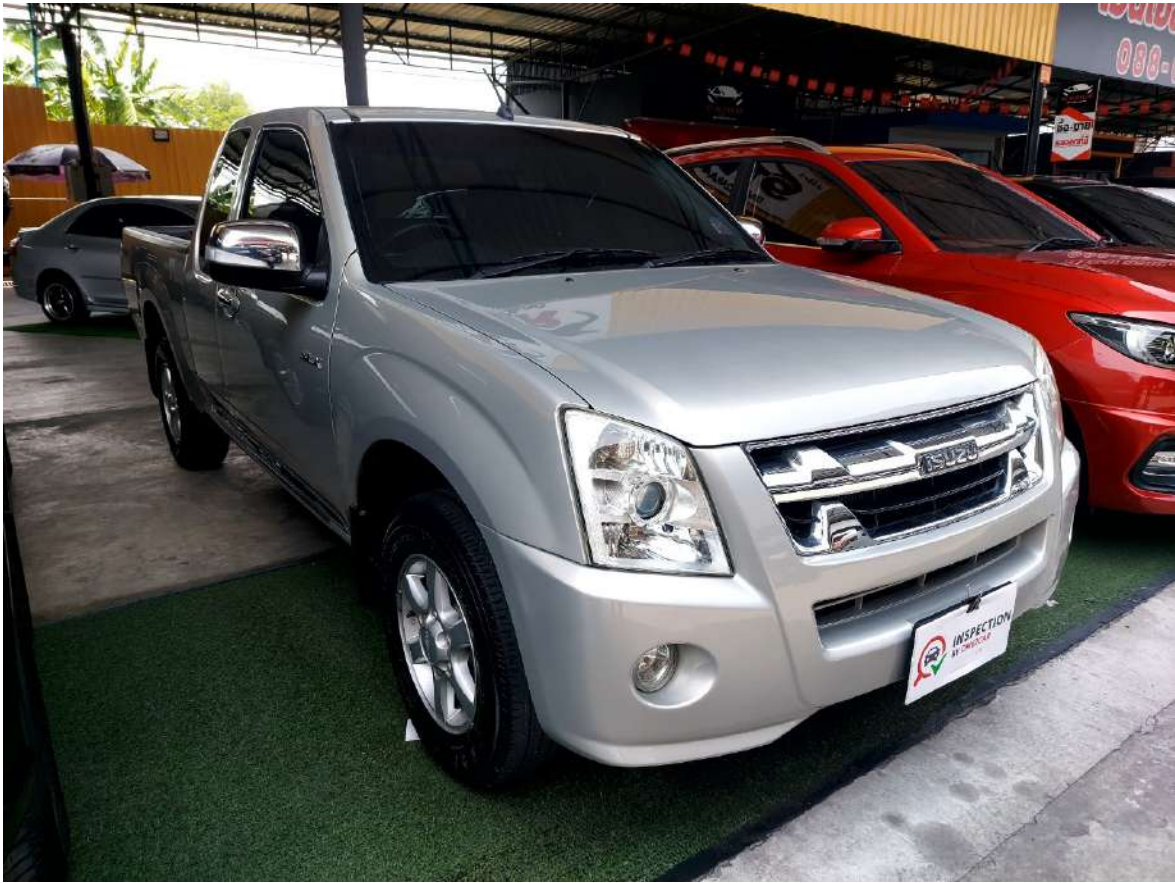
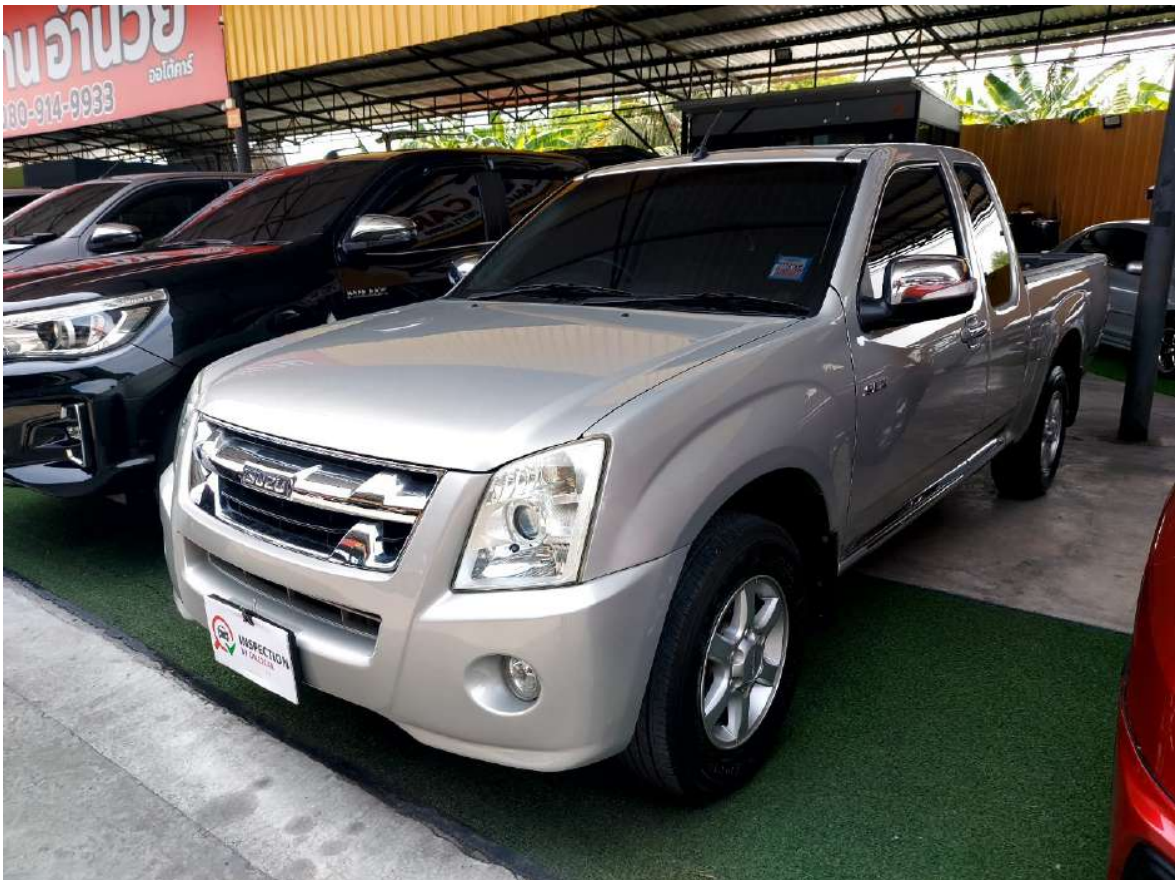
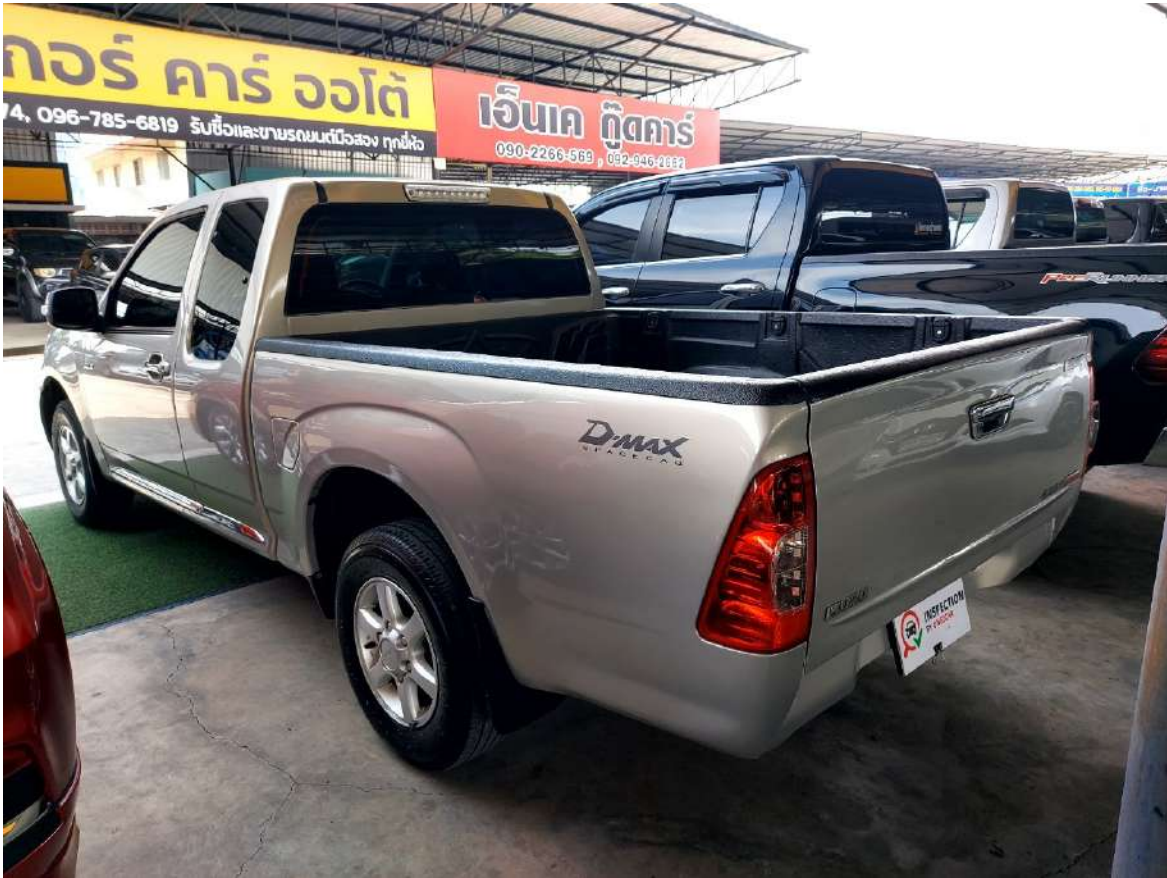
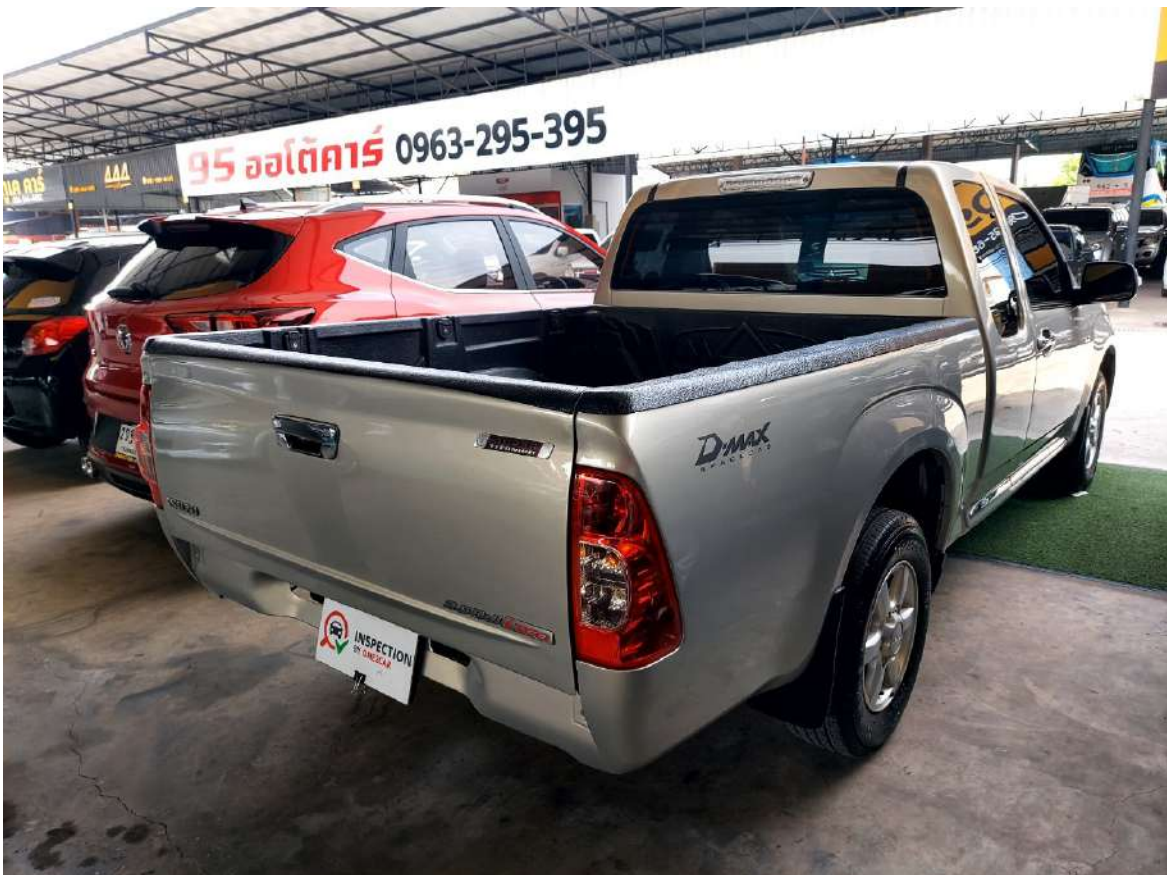
### ภาพภายนอก

พอใช้ (Fair)

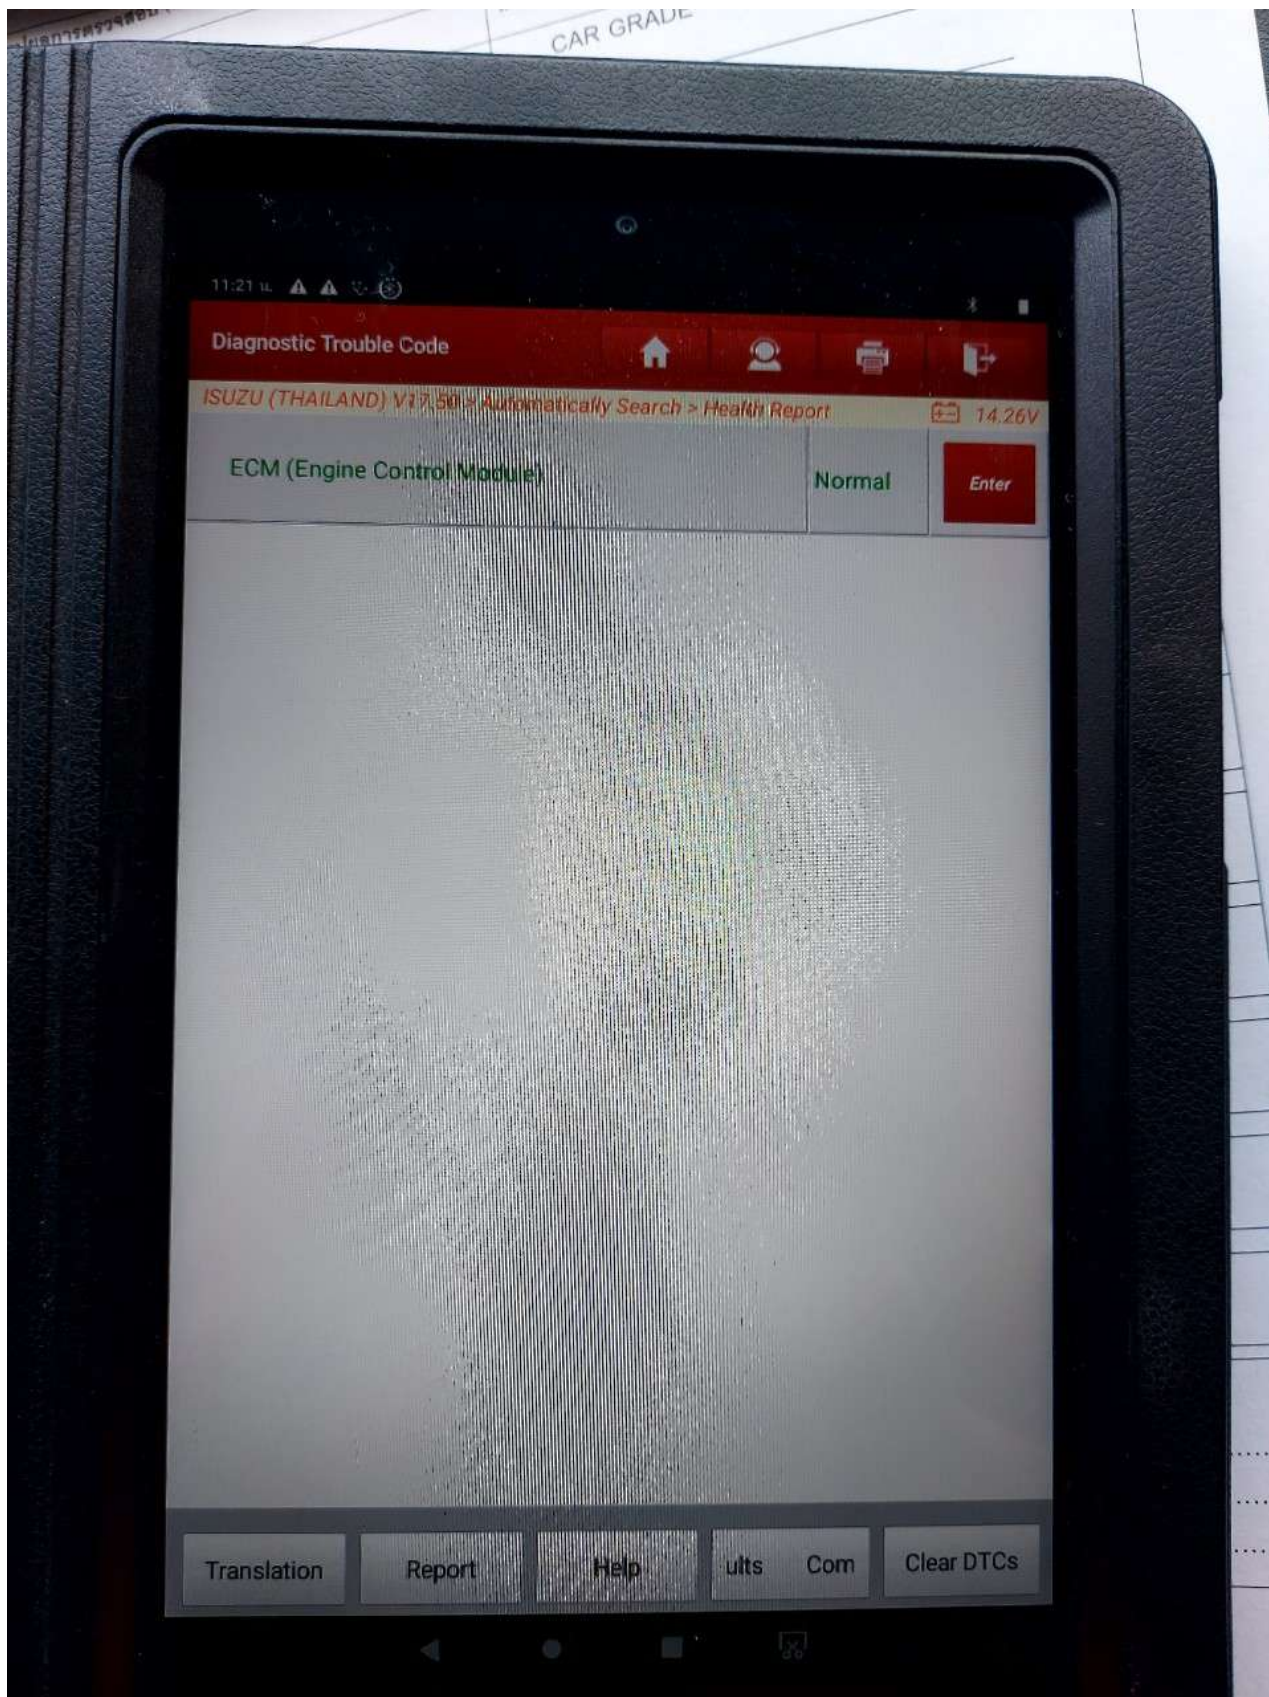
ภาพ OBD

รายการตรวจ 6 รายการ	สถานะ
1.1 ไม่เคยเกิดอุบัติเหตุรุนแรงจนทำให้โครงสร้างรถมีปัญหาความปลอดภัย No Evidence of Major or Hail Damage	ดี (Good)
1.2 ไม่มีการตัดต่อ ตัดแปลง คัชชี และ โครงสร้างรถ No chassis and cab structure modified	ดี (Good)
1.3 ไม่เคยประสบภัยจมน้ำ No Evidence of Flood	ดี (Good)
1.4 ไม่เคยประสบภัยอัคคีภัย No Evidence of Fire	ดี (Good)
1.5 การวินิจฉัยผ่านทาง OBD On-Board Diagnostics (OBD)	ดี (Good)
1.6 สภาพรถโดยรวม Overall Appearance	ดี (Good)
