เลขคำขอบริการ (Job No.): I021/0024-57

MAZDA CX-3 2.0 SP SUV

การตรวจสภาพโครงสร้าง (Body)

Vehicle Inspection Report

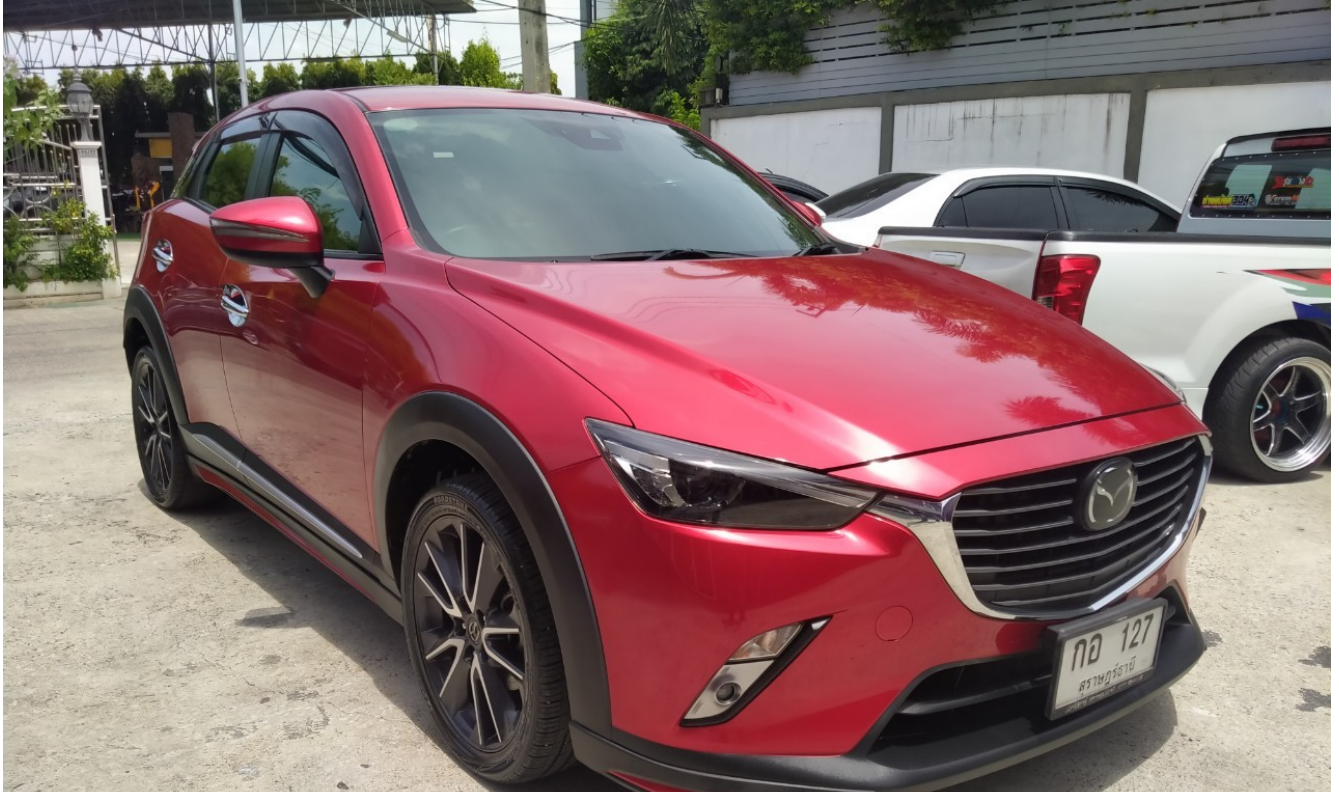
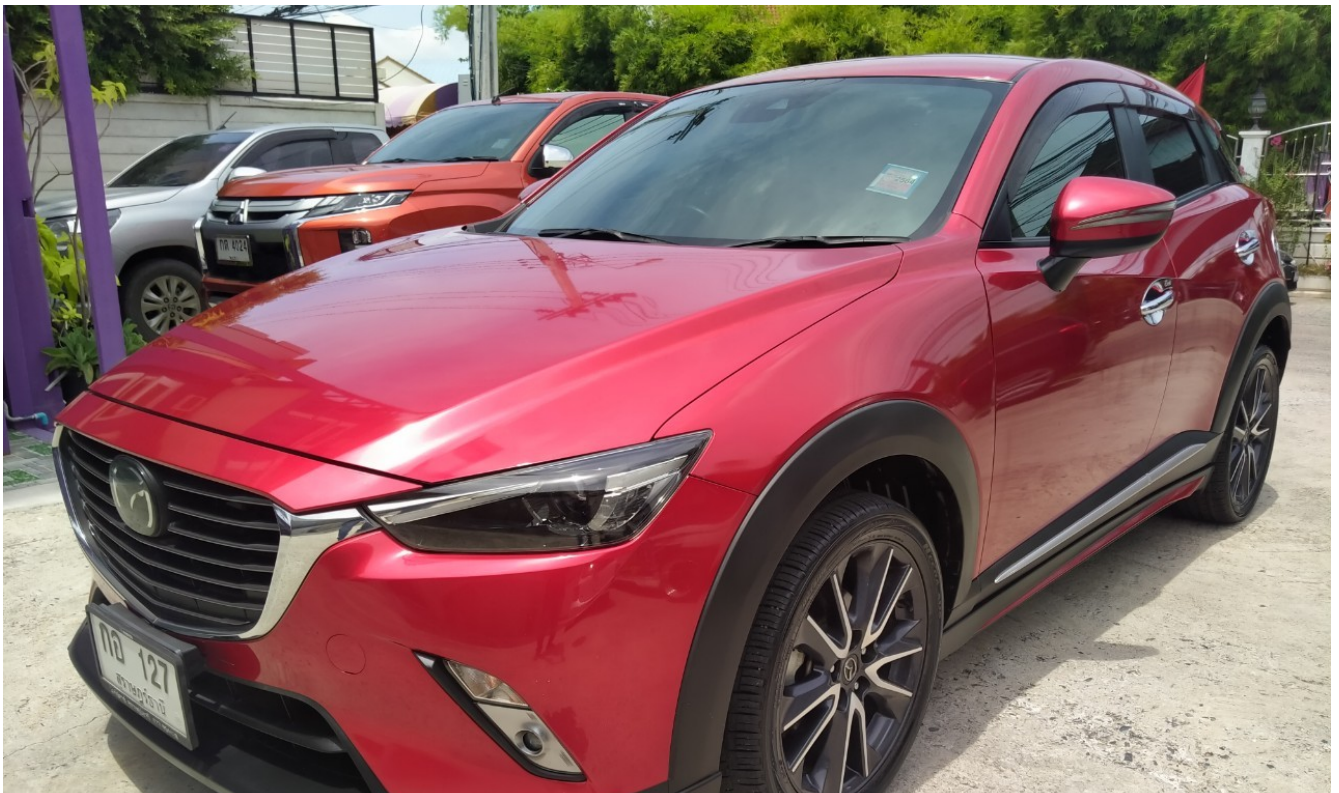
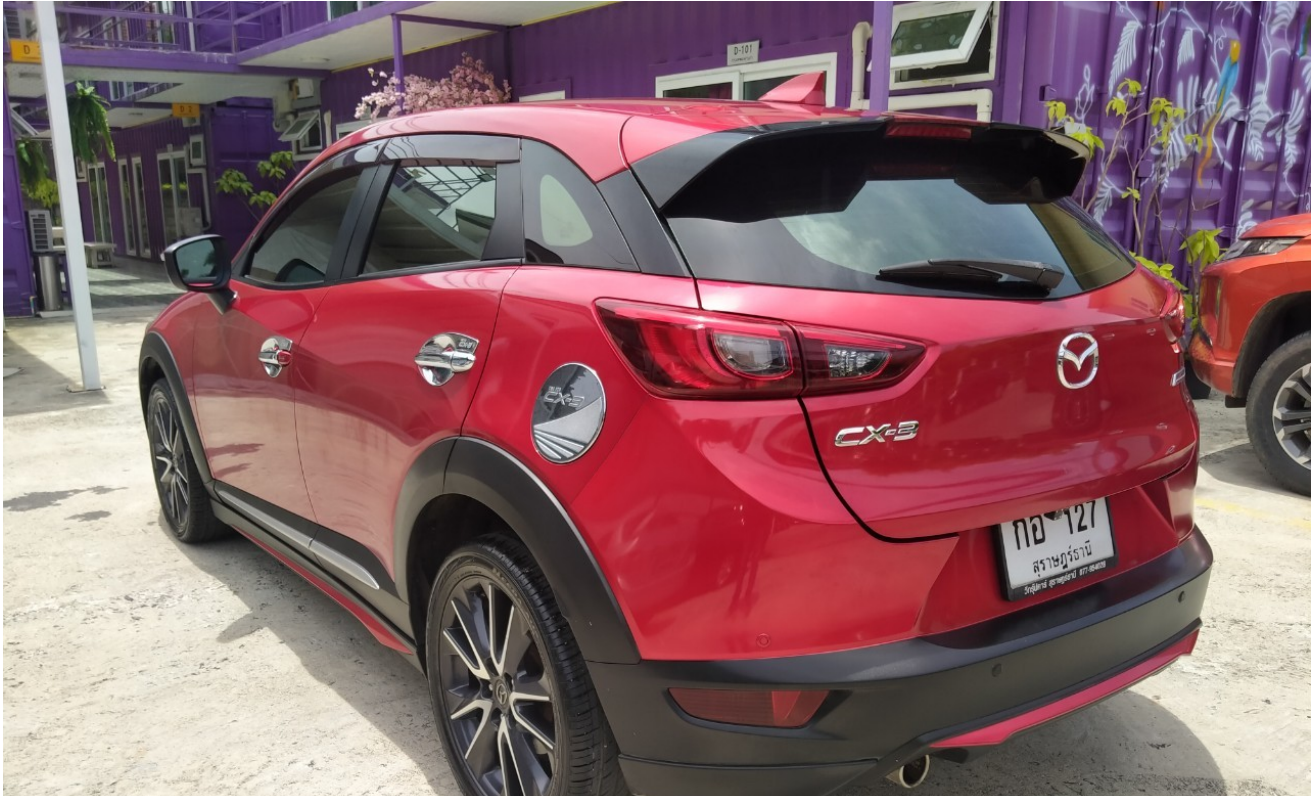
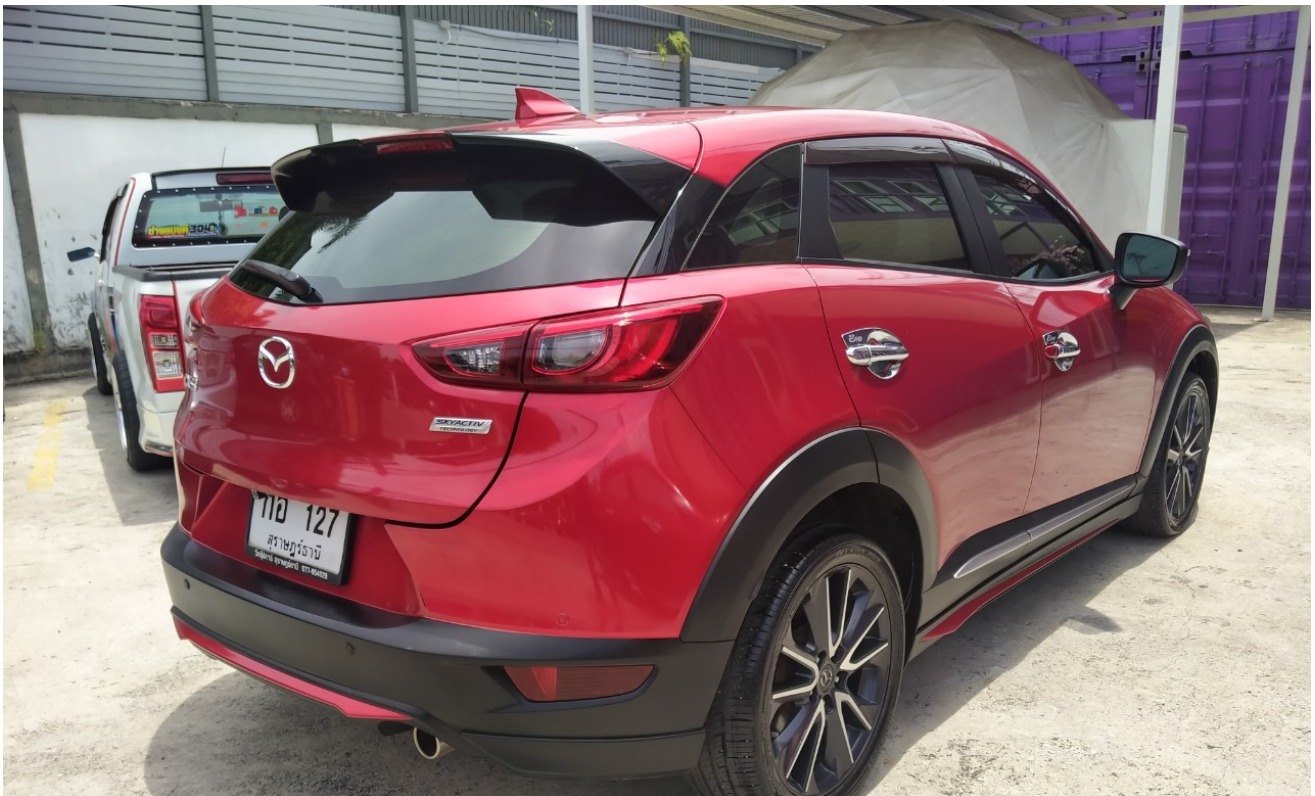
ภาพโครงสร้าง (Body)

1. คานรับกันชนหน้าขวา Front Side Member Right	ดี (Good)
2. คานรับกันชนหน้าซ้าย Front Side Member Left	ดี (Good)
3. คานรับกันชนหลังขวา Rear Side Member Right	ดี (Good)
4. คานรับกันชนหลังซ้าย Rear Side Member Light	ดี (Good)
5. เสาโครงสร้าง A ขวา Right A-Pillar	ดี (Good)
6. เสาโครงสร้าง B ขวา Right B-Pillar	ดี (Good)
7. เสาโครงสร้าง C ขวา Right C-Pillar	ดี (Good)
8. เสาโครงสร้าง D ขวา Right D-Pillar	ดี (Good)
9. เสาโครงสร้าง A ซ้าย Left A-Pillar	ดี (Good)
10. เสาโครงสร้าง B ซ้าย Left B-Pillar	ดี (Good)
11. เสาโครงสร้าง C ซ้าย Left C-Pillar	ดี (Good)
12. เสาโครงสร้าง D ซ้าย Left D-Pillar	ดี (Good)

รถสภาพดี โครงสร้างไม่เคยเกิดอุบัติเหตุ ไม่เคยจมน้ำและไฟไหม้

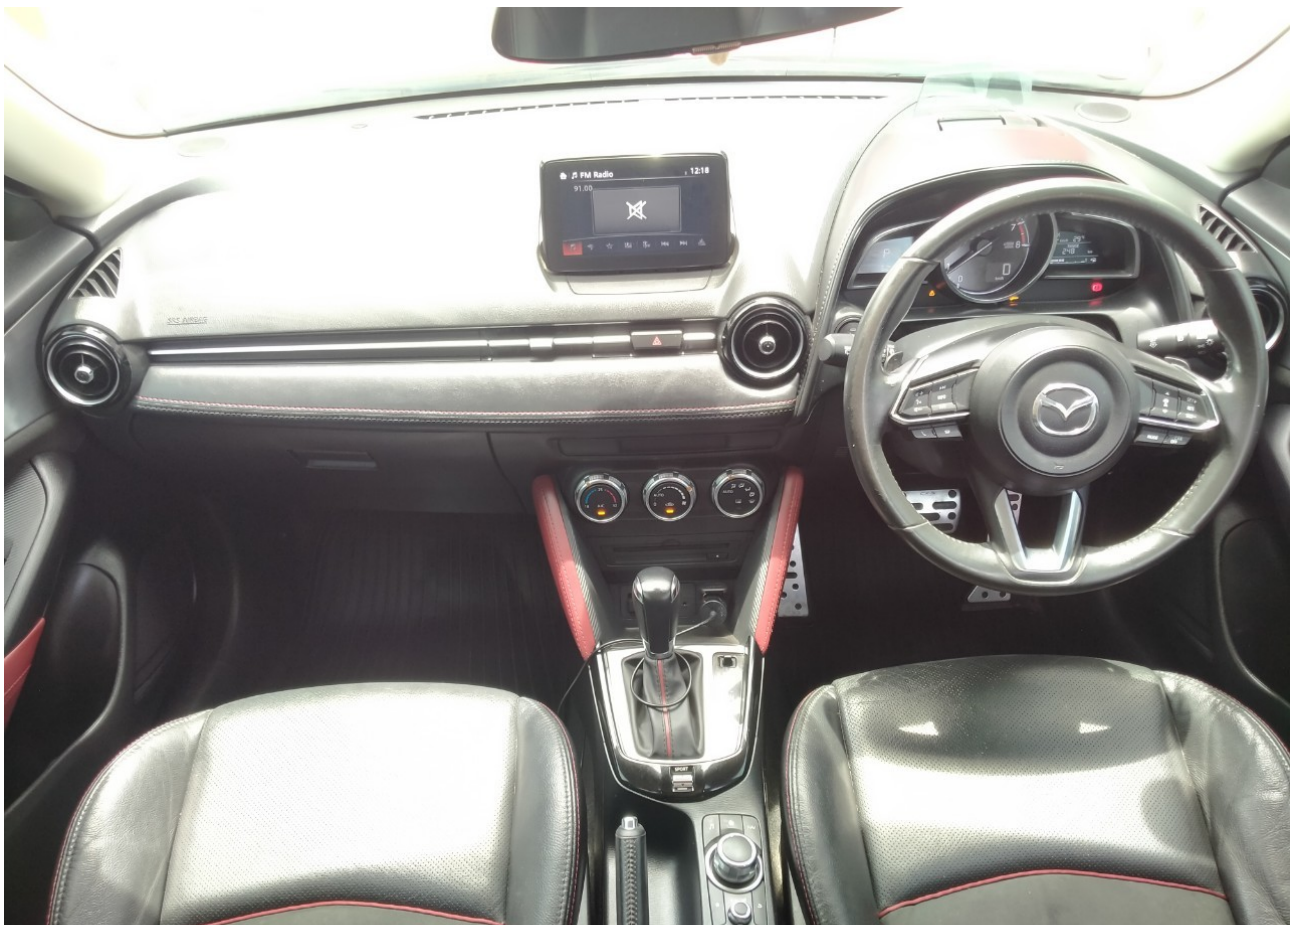
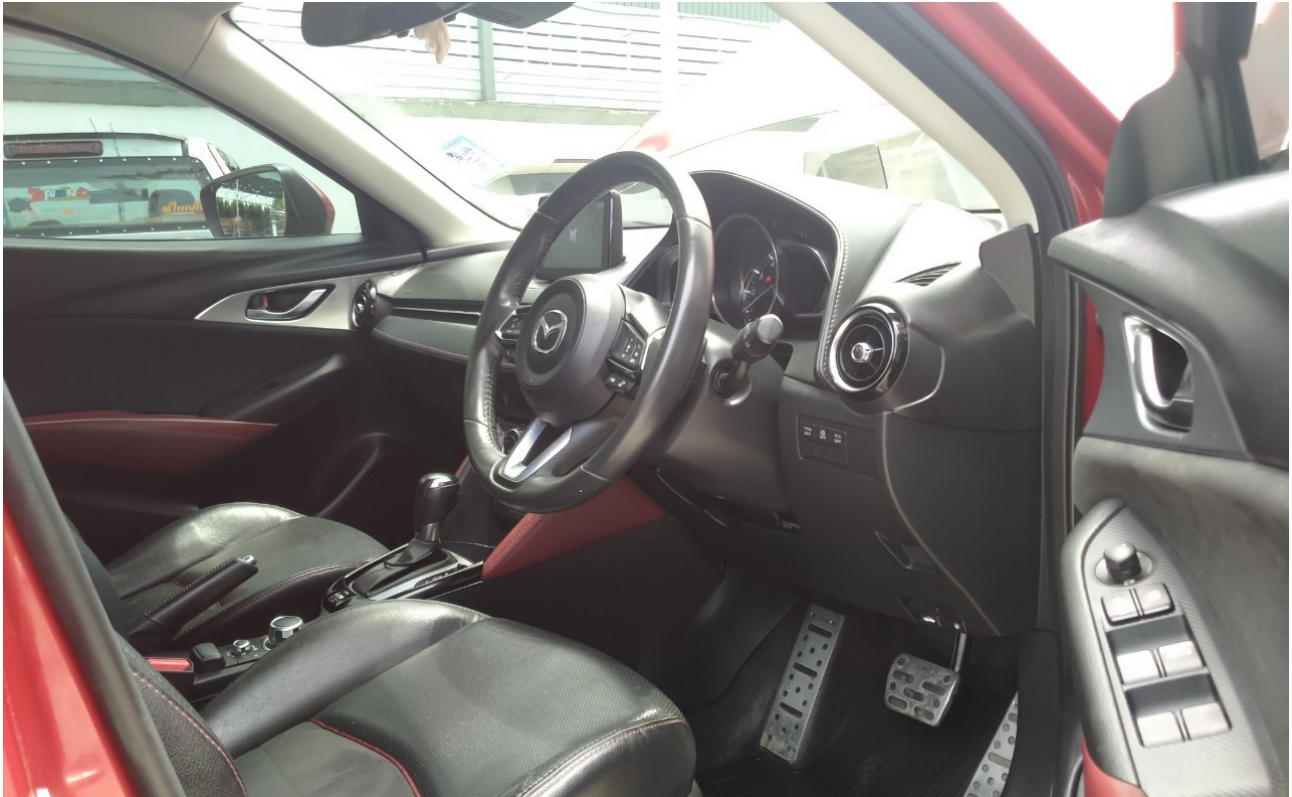
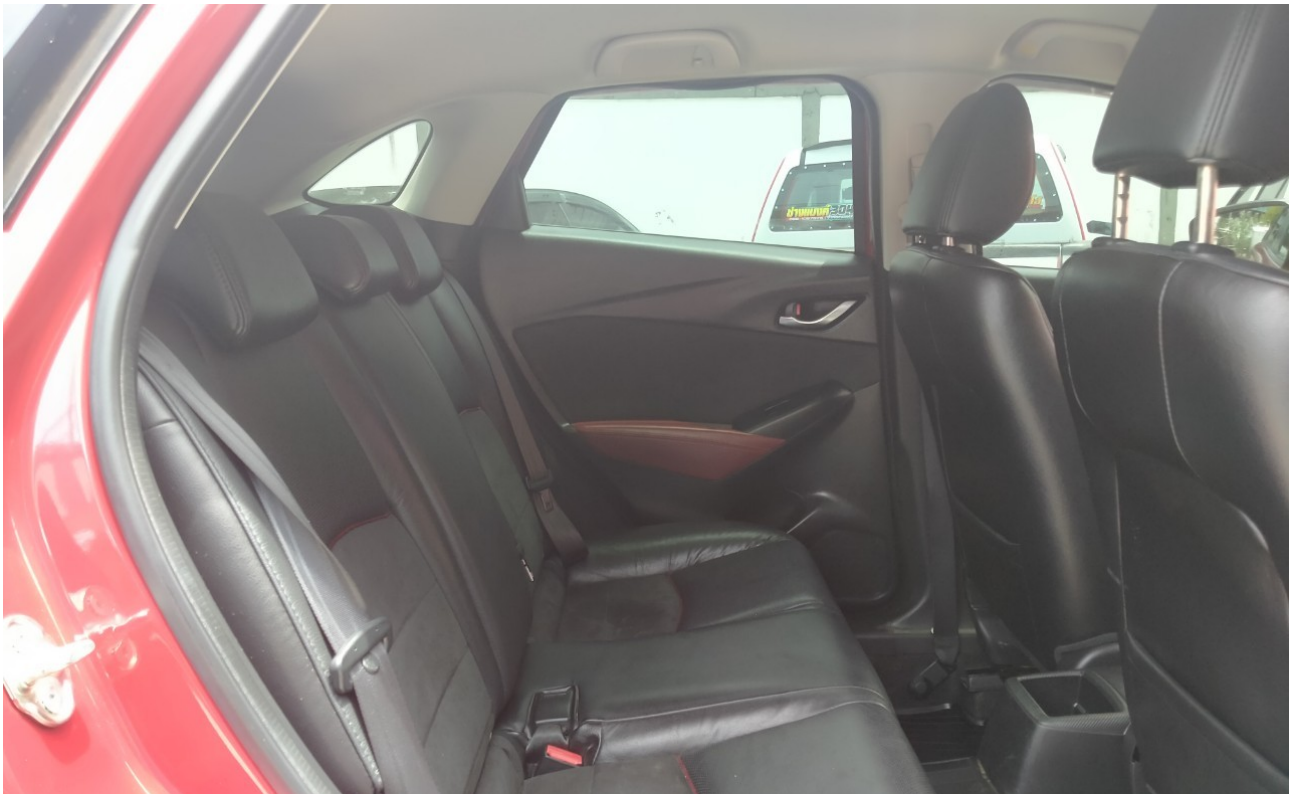
ภาพภายใน

1. สภาพ ที่นั่ง Seat Appearance	ดี (Good)
2. การทำงาน การปรับ และการล็อกเบาะ Seat Adjust functional	ดี (Good)
3. สภาพ รางใต้เบาะ Seat slide adjust rail	ดี (Good)
4. เข็มขัดนิรภัย Seat Belts	ดี (Good)

รถสภาพดี โครงสร้างไม่เคยเกิดอุบัติเหตุ ไม่เคยจมน้ำและไฟไหม้
