I023/0249-11

Toyota Yaris 1.2 G+

Aug 29, 2023

Vehicle Inspection Report

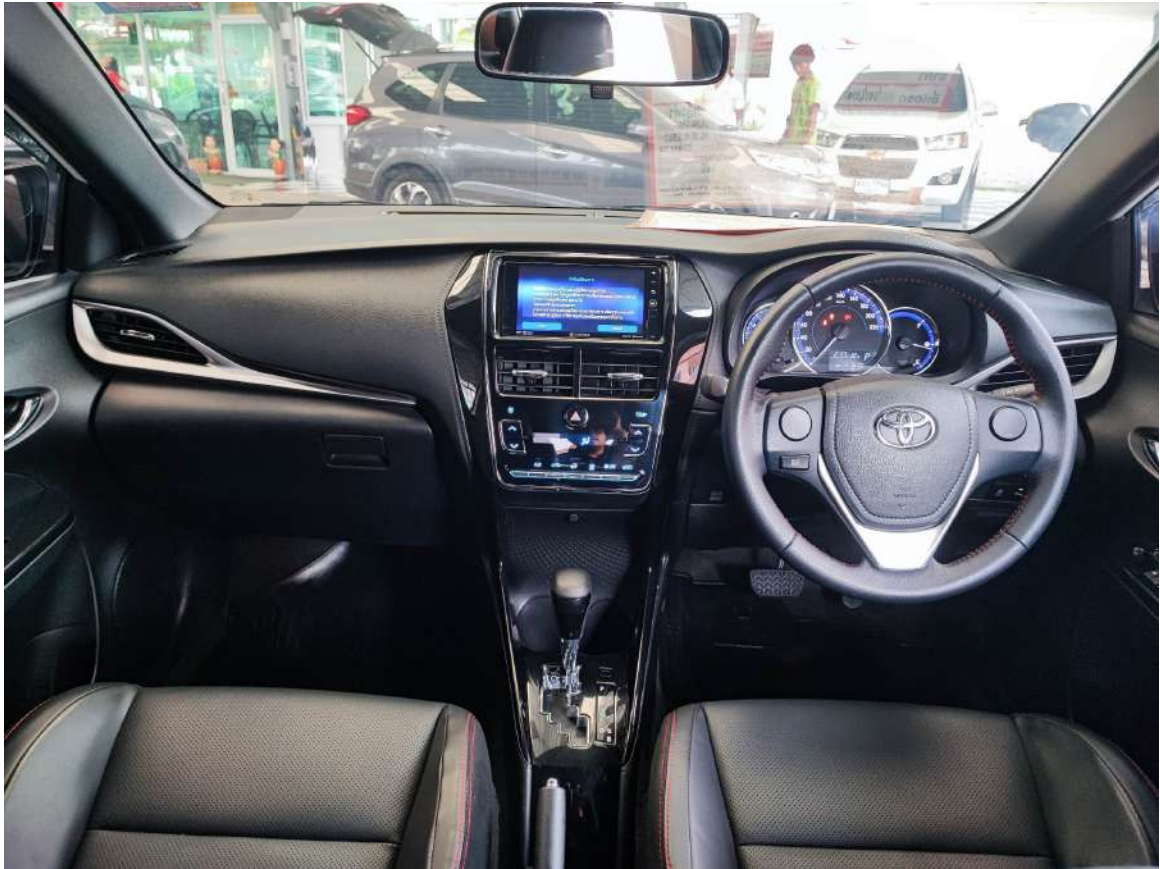
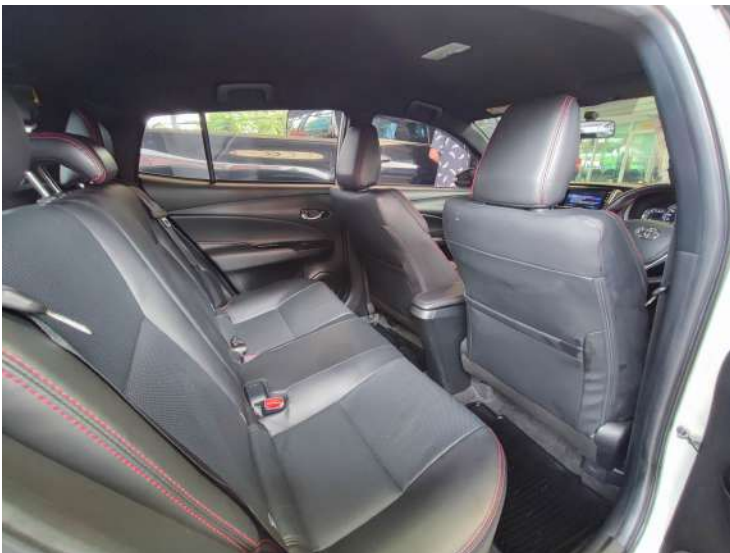
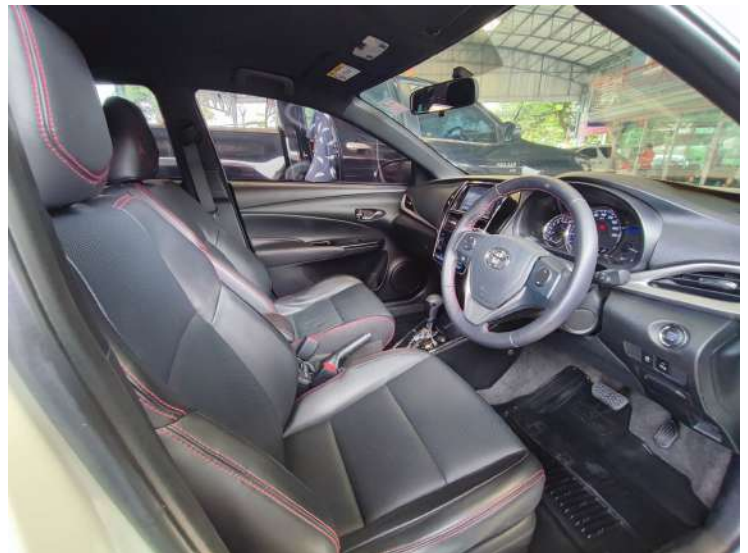
ภาพภายใน

รายการตรวจ 20 รายการ	สถานะ
2.1 สภาพที่นั่ง Seat Appearance	ดี (Good)
2.2 การทำงาน การปรับ และการล็อกเบาะ Seat Adjust functional	ดี (Good)
2.3 สภาพรางไต่เบาะ Seat slide adjust rail	ดี (Good)
2.4 เข็มขัดนิรภัย Seat Belts	ดี (Good)
2.5 แผงคอนโซลหน้า Other Trims	ดี (Good)
2.6 เครื่องเสียงภายในรถ Radio/ Multiplayer	ดี (Good)
2.7 ลำโพง Speaker working	ดี (Good)
2.8 ไล่ฝ้ากระจกหลัง Rear Window Demister	ดี (Good)
2.9 อุปกรณ์ปรับอากาศทำความเย็นและความร้อน Air Condition/Heater	ดี (Good)

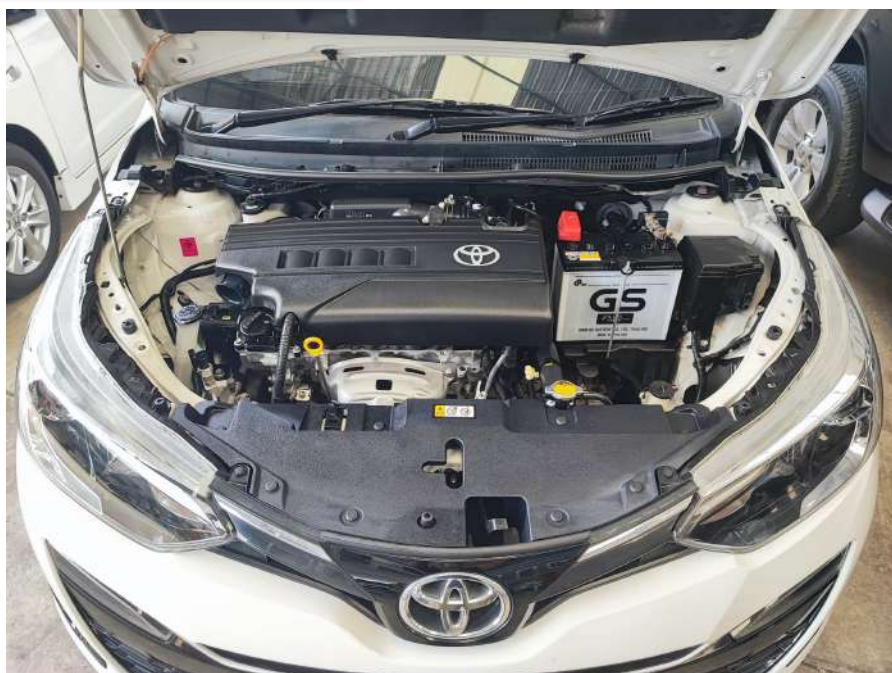
ภาพห้องเครื่อง

Voltage	12.48	V
Rating	500	CCA
Current	266	CCA
Internal resistance	10.17	mΩ
State of Charge	68	%
State of Health	31	%
Status	REPLACE

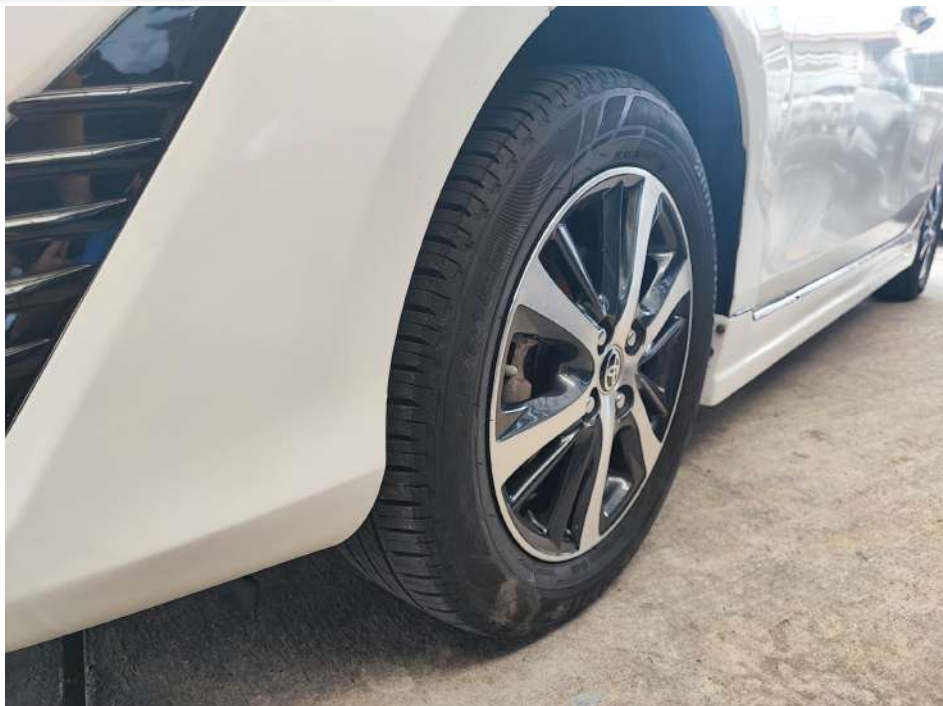
ขอบยาง ล้อ

รายการตรวจ 8 รายการ	สถานะ
5.1 สภาพยางรถยนต์, สัปดาห์/ปี ผลิต Tires Appearance, Year	ดี (Good)
5.2 สภาพล้อ, ฝาครอบล้อ Wheel Rims Appearance	ดี (Good)
5.3 ล้อและยางอะไหล่ Spare Tire & Rim	ดี (Good)
5.4 คาลิเปอร์เบรก และท่อน้ำมัน Brake Hose Callipers & Pipes	ดี (Good)
5.5 ผ้าดิสเบรก (หน้า/หลัง) Brake Pads (Front/Rear)	ดี (Good)
5.6 จานดิสเบรก (หน้า/หลัง) Brake Discs (Front/Rear)	ดี (Good)
5.7 ทรัมเบรกล้อหลัง Brakes and Drums any No Leakage	ดี (Good)
5.8 การทำงานของเบรกมือ Park Brake function	ดี (Good)

14/22
