I024/0064-22

Volvo XC60 2.0 D4

INSPECTION
BY ONE2CAR

Vehicle Inspection Report สรุปผลการตรวจสภาพรถ (Inspection Summary)

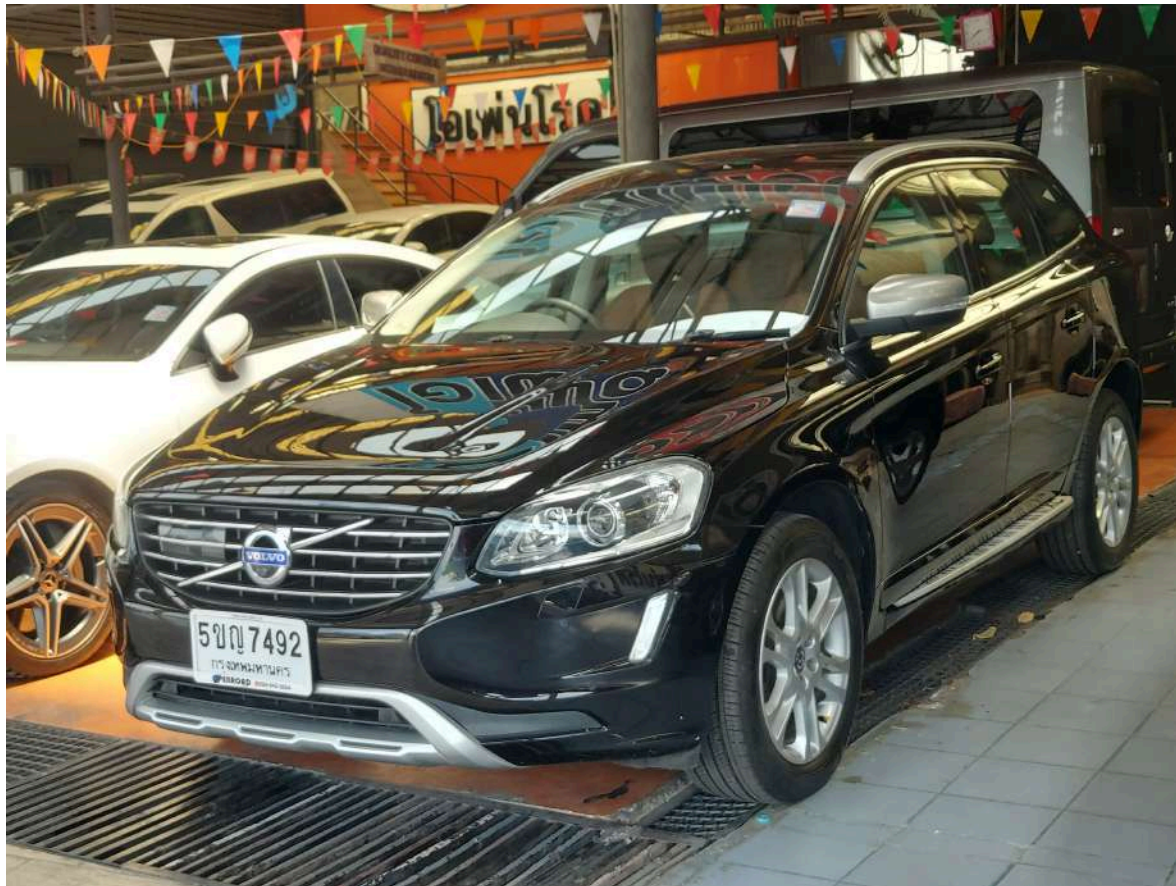
vehicle picture ▾

ประวัติหรือร่องรอยการแก้ไข: ไม่พบรายการแก้ไขโครงสร้าง
รายการที่รื้อการแก้ไข: ไม่พบรายการที่รื้อการแก้ไขโครงสร้าง
จุดสำคัญถึงโครงสร้างหลัก:

- ✓ ตัวรถและเสาเสาเอกเสาจตทะเบียนตรงกัน
- ✓ ไม่พบความเสียหายจากอุบัติเหตุใหญ่/หนัก
- ✓ ไม่พบความเสียหายจากไฟไหม้
- ✓ ไม่พบความเสียหายจากน้ำท่วม/น้ำซัง

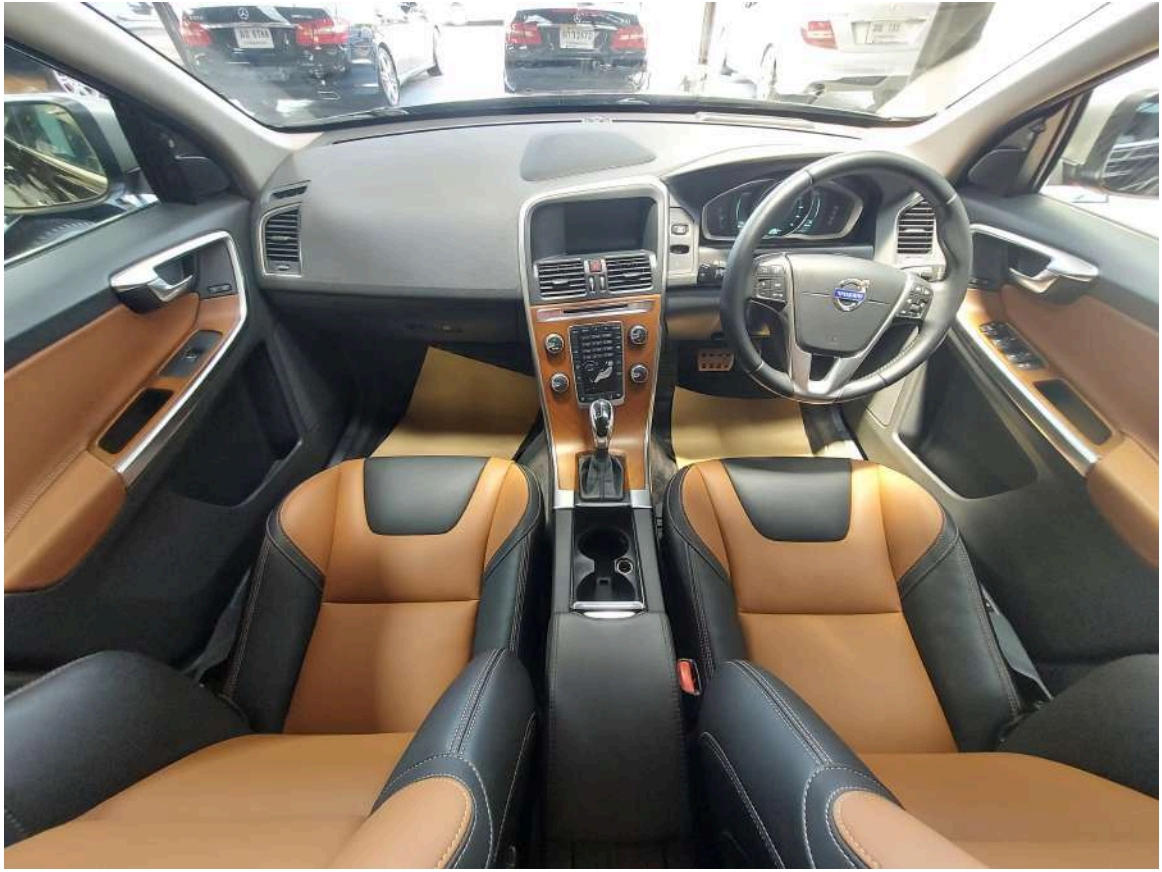
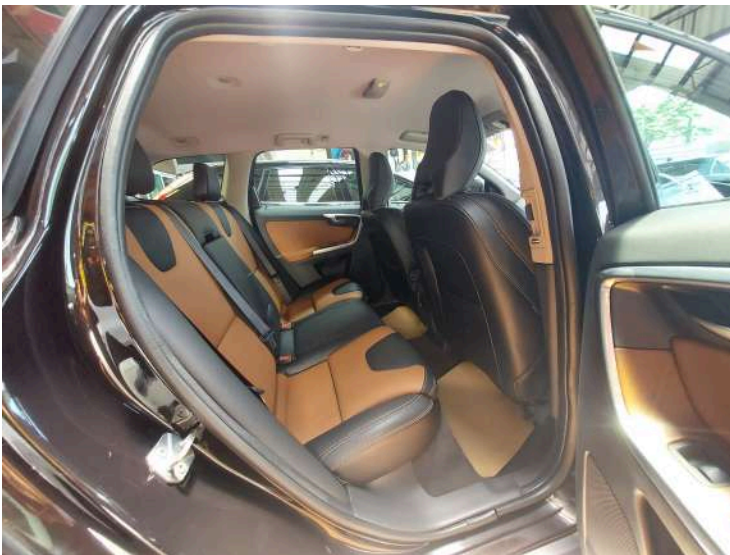
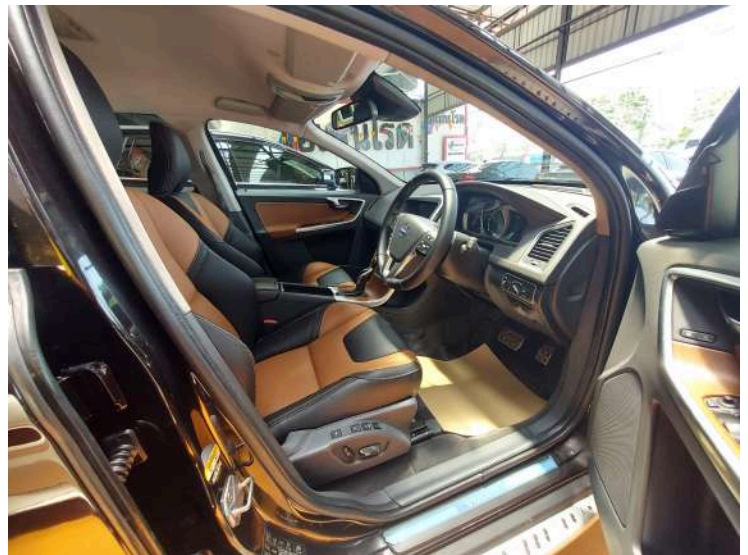
ภาพภายใน

ประเมินสภาพรวม: ผ่าน
อุปกรณ์หลัก/อุปกรณ์เสริมขณะขับที่:

- ✓ ระบบปรับอากาศ [ผ่าน]
- ✓ ไฟส่องสว่าง [ผ่าน]
- ✓ ไฟเลี้ยว/ไฟฉุกเฉิน [ผ่าน]
- ✓ หน้าปัดและมาตรวัด [ผ่าน]
- ✓ เข็มชี้ดัดนิกเกิล [ผ่าน]
- ✓ แตร [ผ่าน]
- ✓ เครื่องเล่นเพลง [ผ่าน]
- ✓ ระบบปัดน้ำฝน [ผ่าน]
- ✓ เบาะนั่งยึดแน่น [ผ่าน]
- ✓ กระจกไฟฟ้า [ผ่าน]

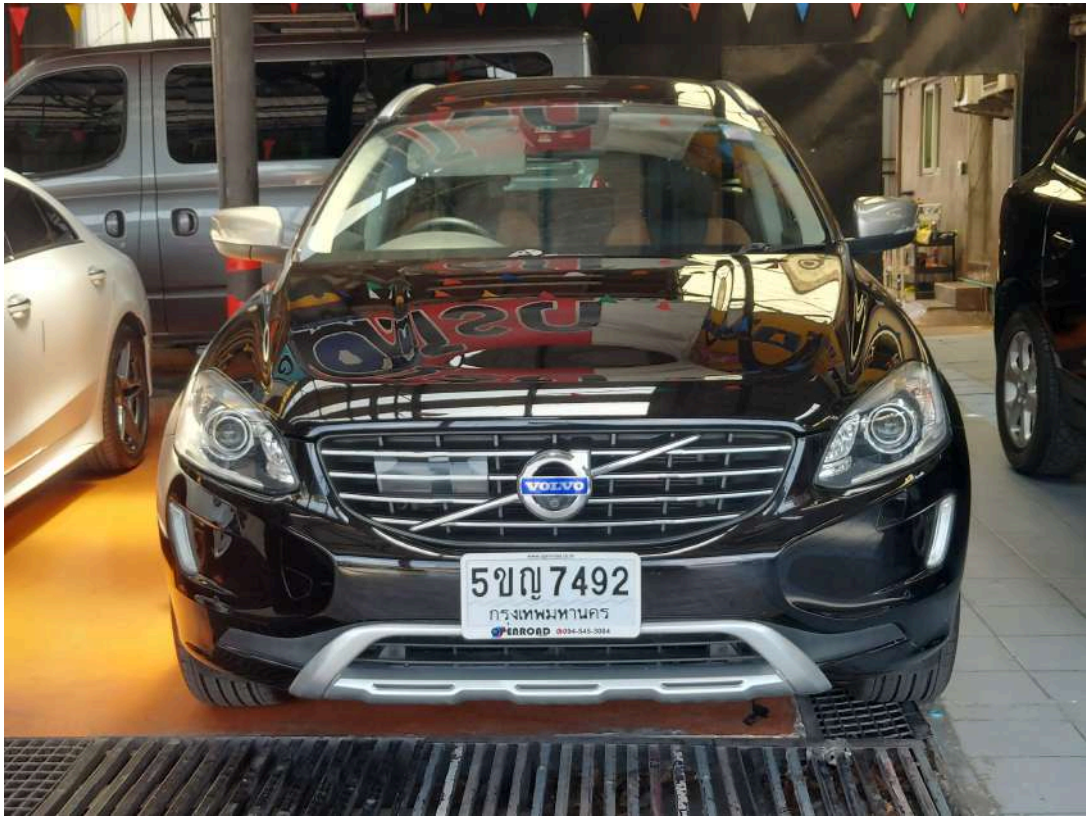
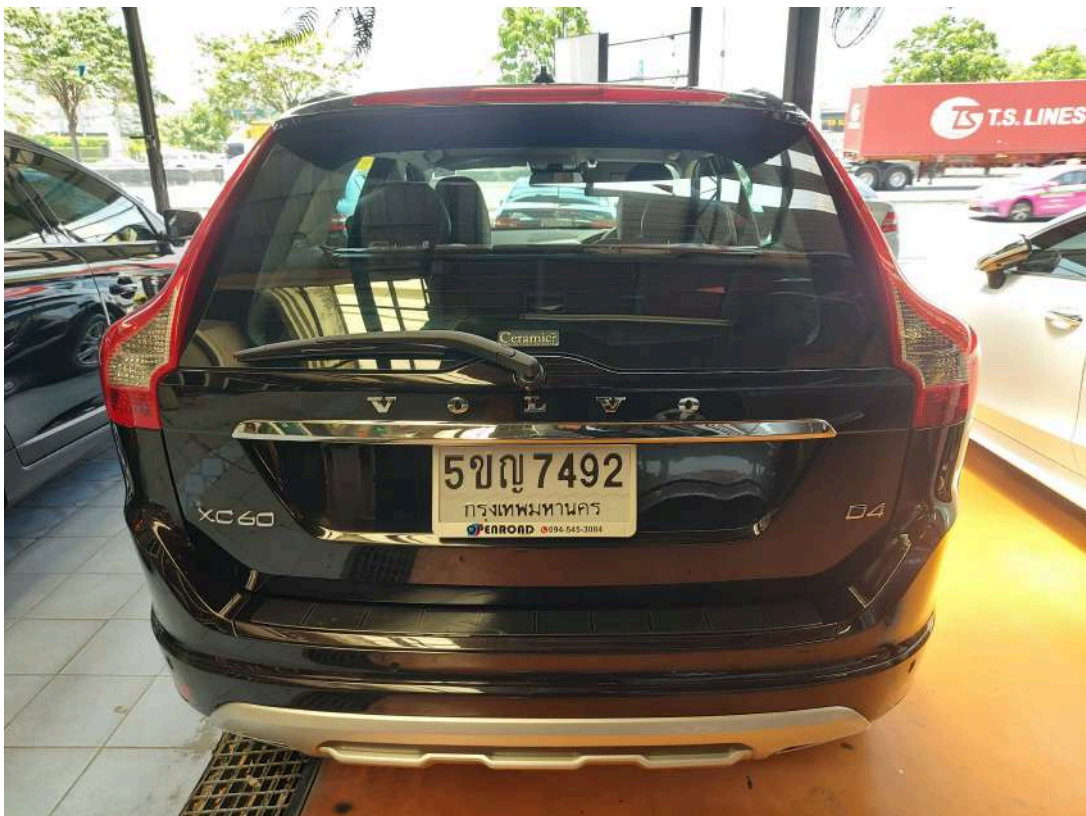
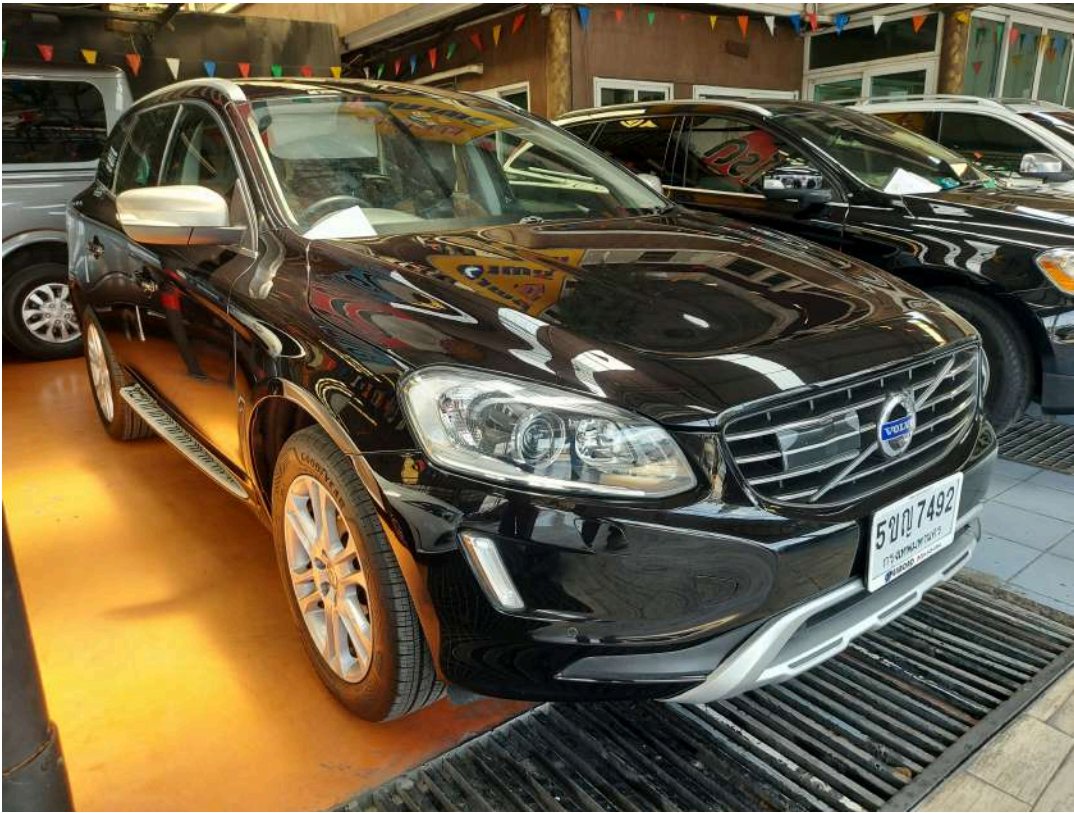
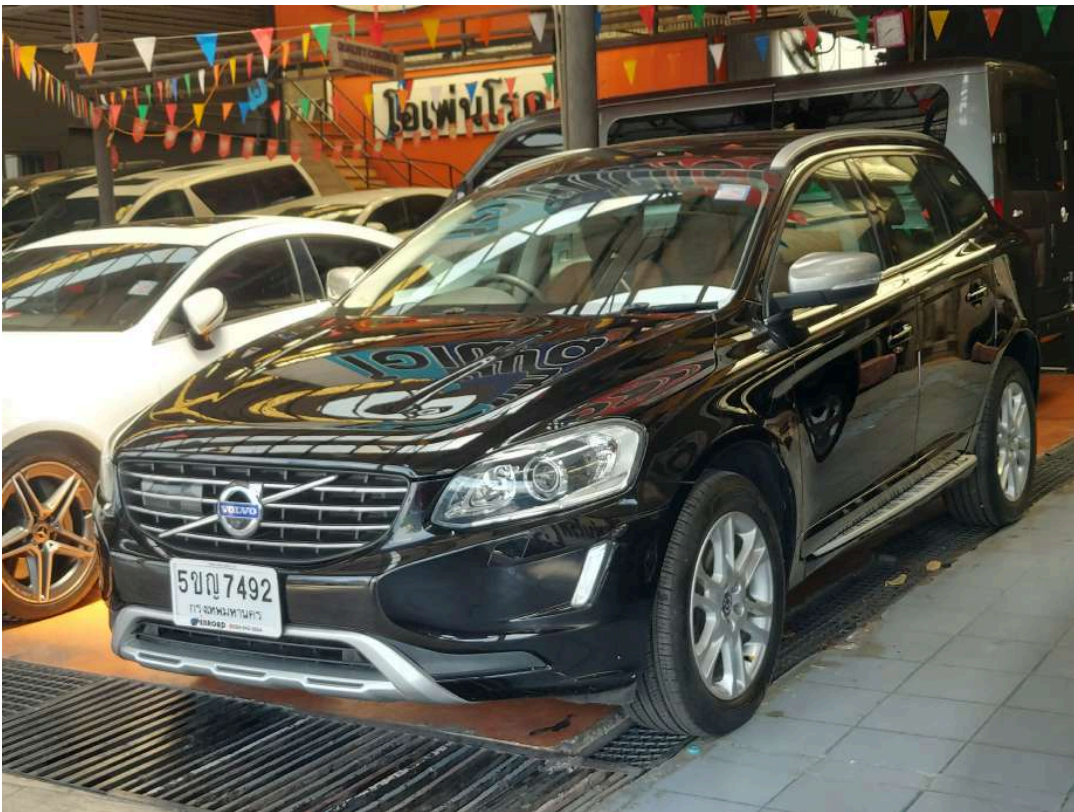
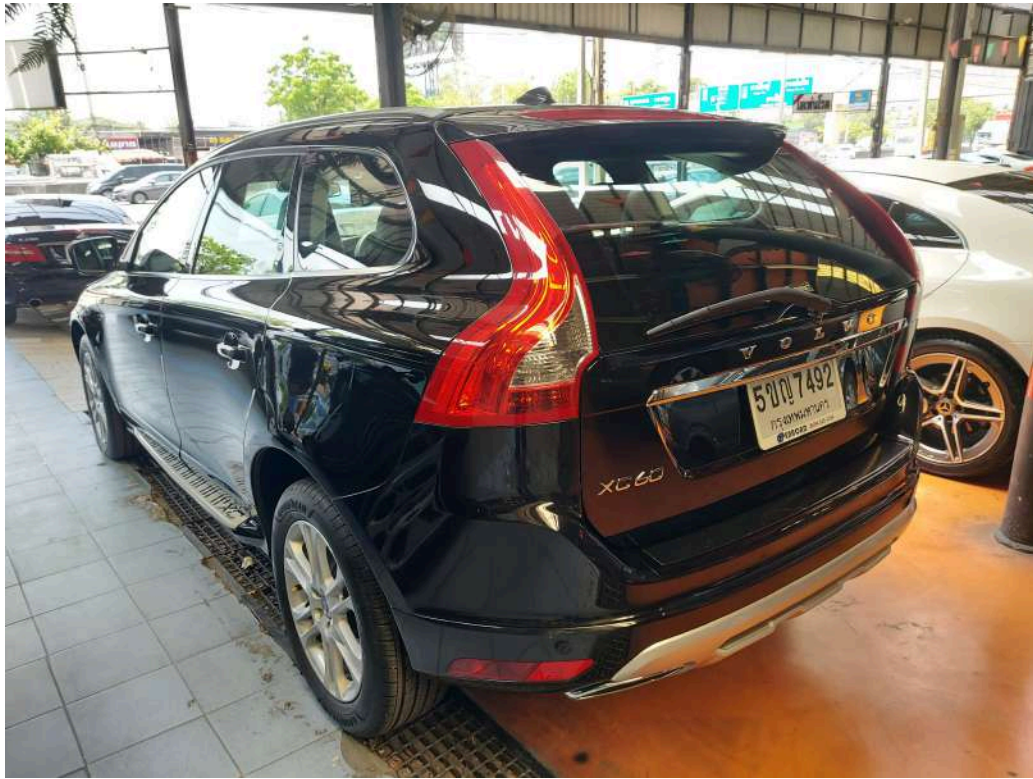
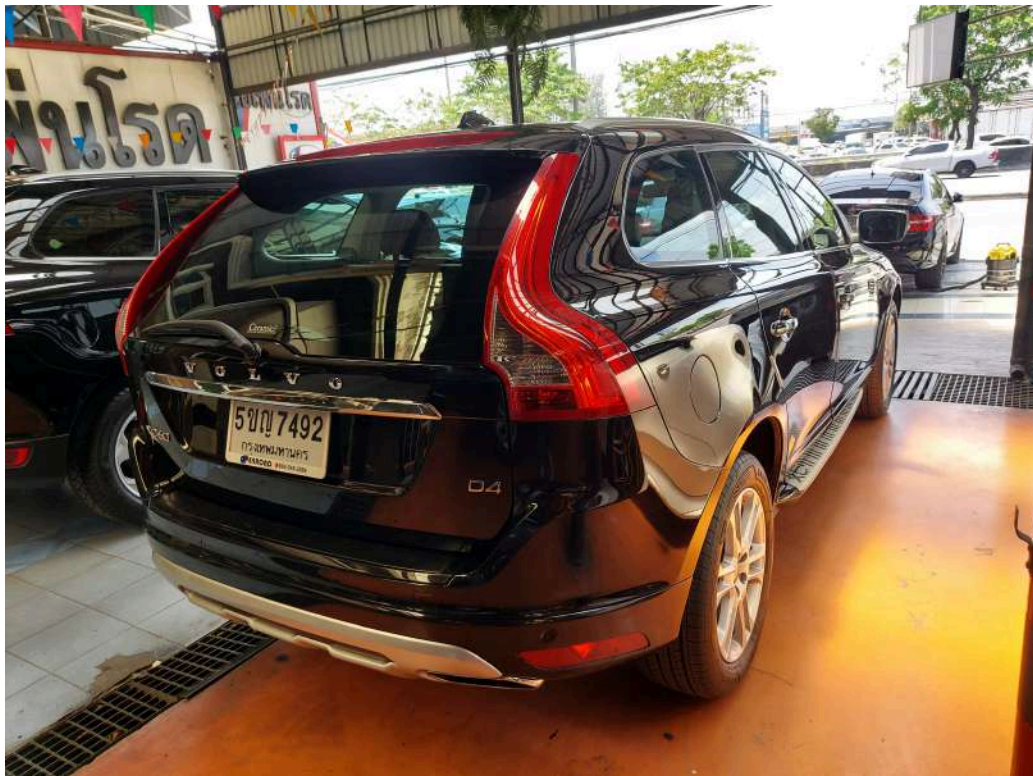
ภาพภายนอก

ประเมินสภาพรวม: ผ่าน
รายการที่รื้อการแก้ไข: ไม่พบรายการแก้ไข
ชิ้นส่วนประกอบตัวถังรถ

- ✓ แผ่นเพลทเลขตัวถังมองเห็นได้ชัดเจน
- ✓ ชิ้นส่วนประกอบตัวถังรถ ผ่านการวัดค่าความหนาของสีแล้ว
- ✓ สีรถตรงตามเสาเสาเอกเสาจตทะเบียน

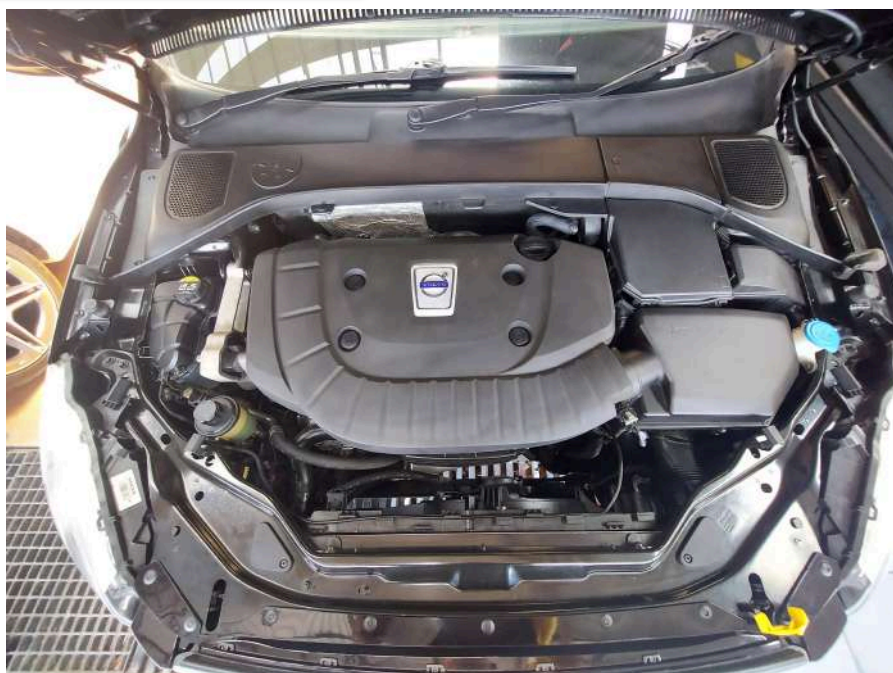
ภาพห้องเครื่อง

- ✓ รอบเดินเบาของเครื่องยนต์ปกติ
- ✓ ไม่มีปัญหาการสตาร์ทเครื่อง
- ✓ ระบบระบายความร้อนเครื่องยนต์แสดงค่าปกติ
- ✓ ไม่เกิดเสียงจากชิ้นส่วนหรือสายพานหน้าห้องเครื่อง
- ✓ ระบบเบรคไม่มีรอยร้าวซึม
- ✓ เครื่องยนต์ไม่มีคราบ/รอยร้าวซึม

Voltage	12.51	V
Rating	700	CCA
Current	461	CCA
Internal resistance	6.06	mΩ
State of Charge	71	%
State of Health	43	%
Status	REPLACE

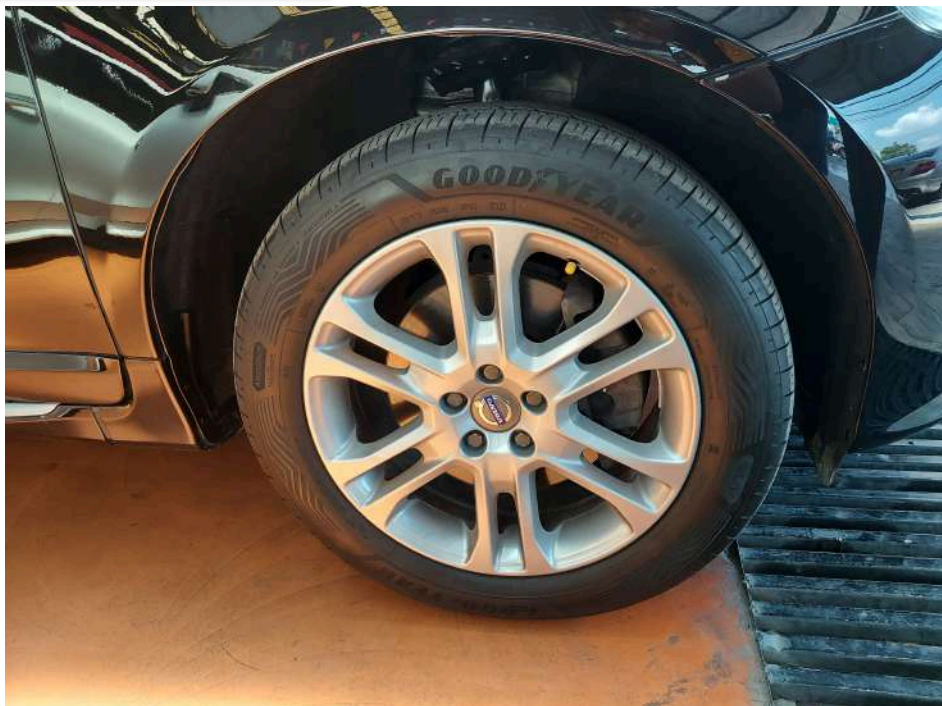
ขอบยาง ล้อ

21/23

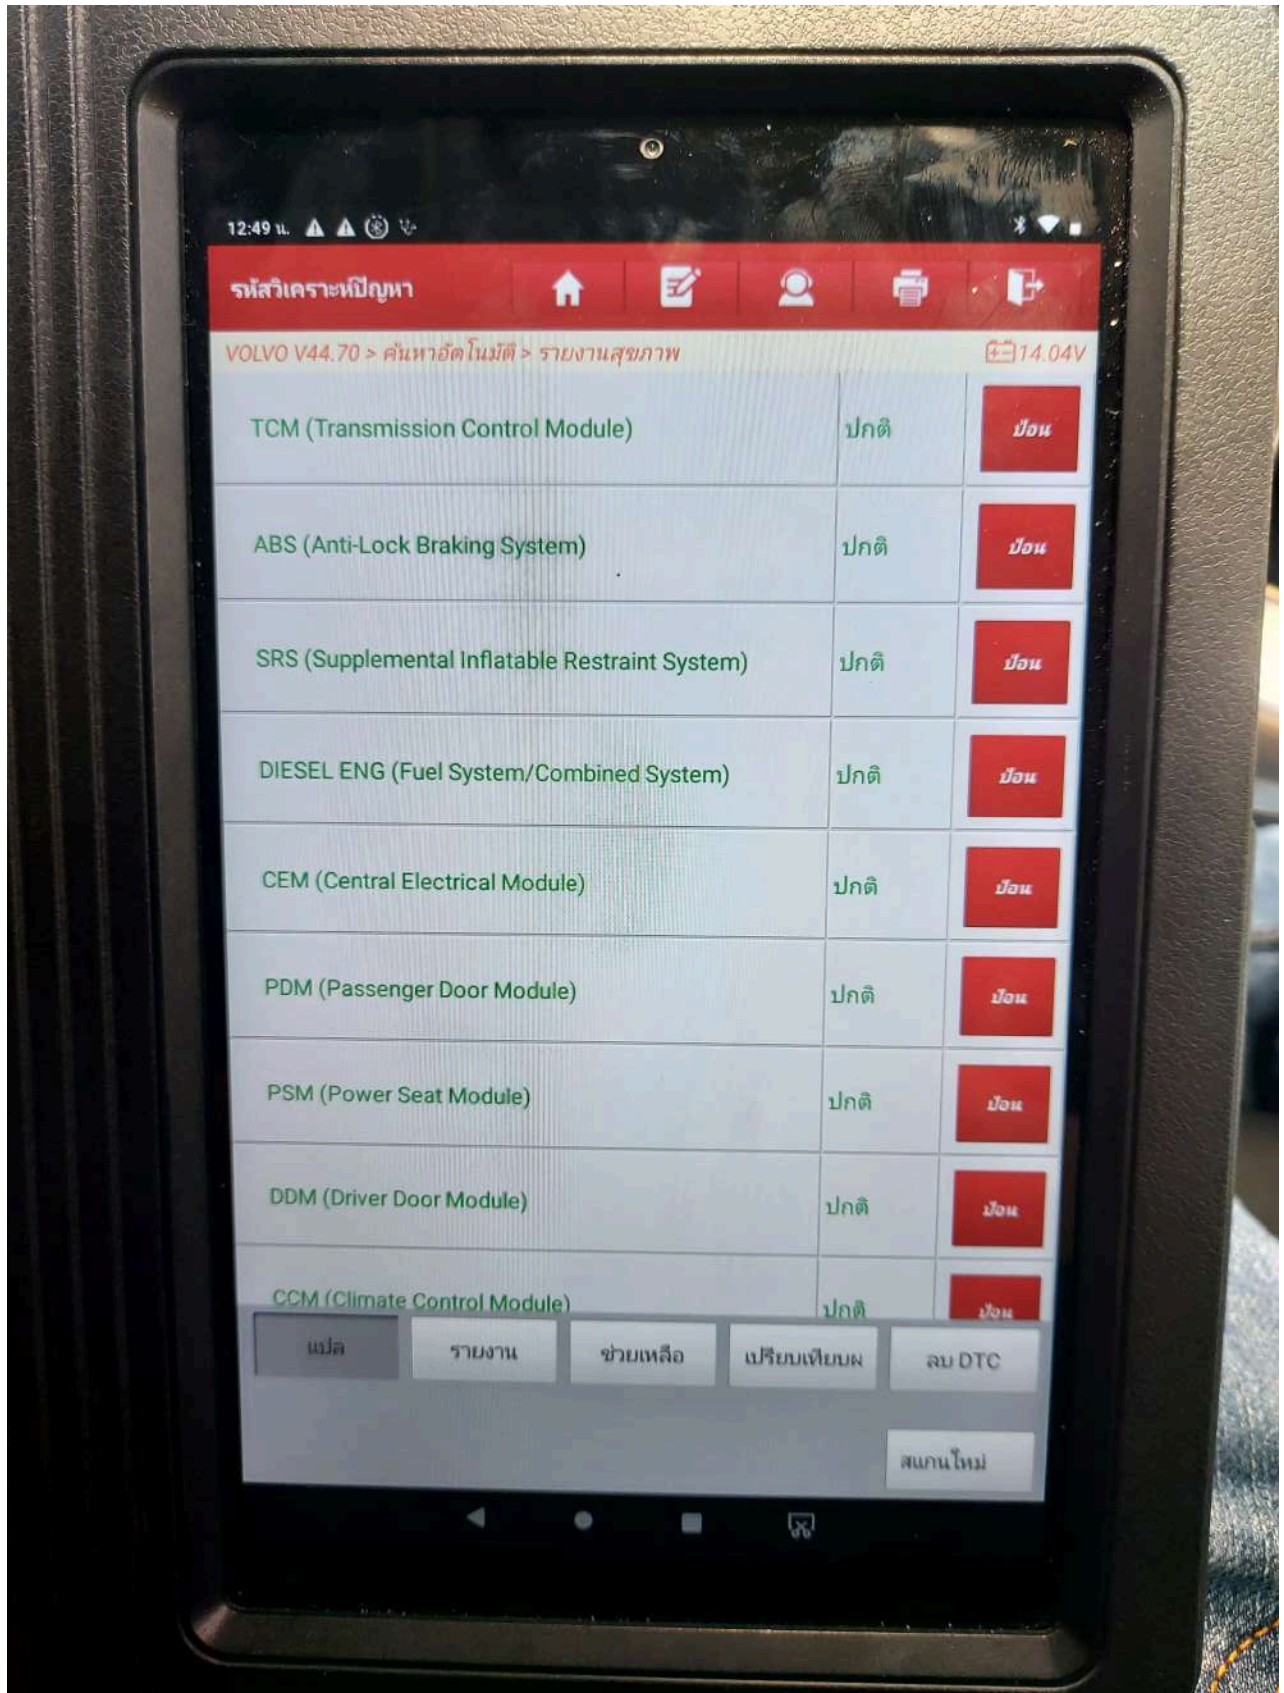
ภาพ OBD

2.17 ตรวจจับพฤติกรรมการขับขี่, ความเร็ว และเครื่องยนต์
OBD II On-Board Diagnostics (OBD)
