INSPECTION
BY ONE2CARVehicle Inspection Report
สรุปผลการตรวจสภาพรถ (Inspection Summary)one2car.com
THAILAND'S NO.1 CAR SITE

Mercedes-Benz C200 1.5 W205 AMG Dynamic Cou...

Sep 22, 2023

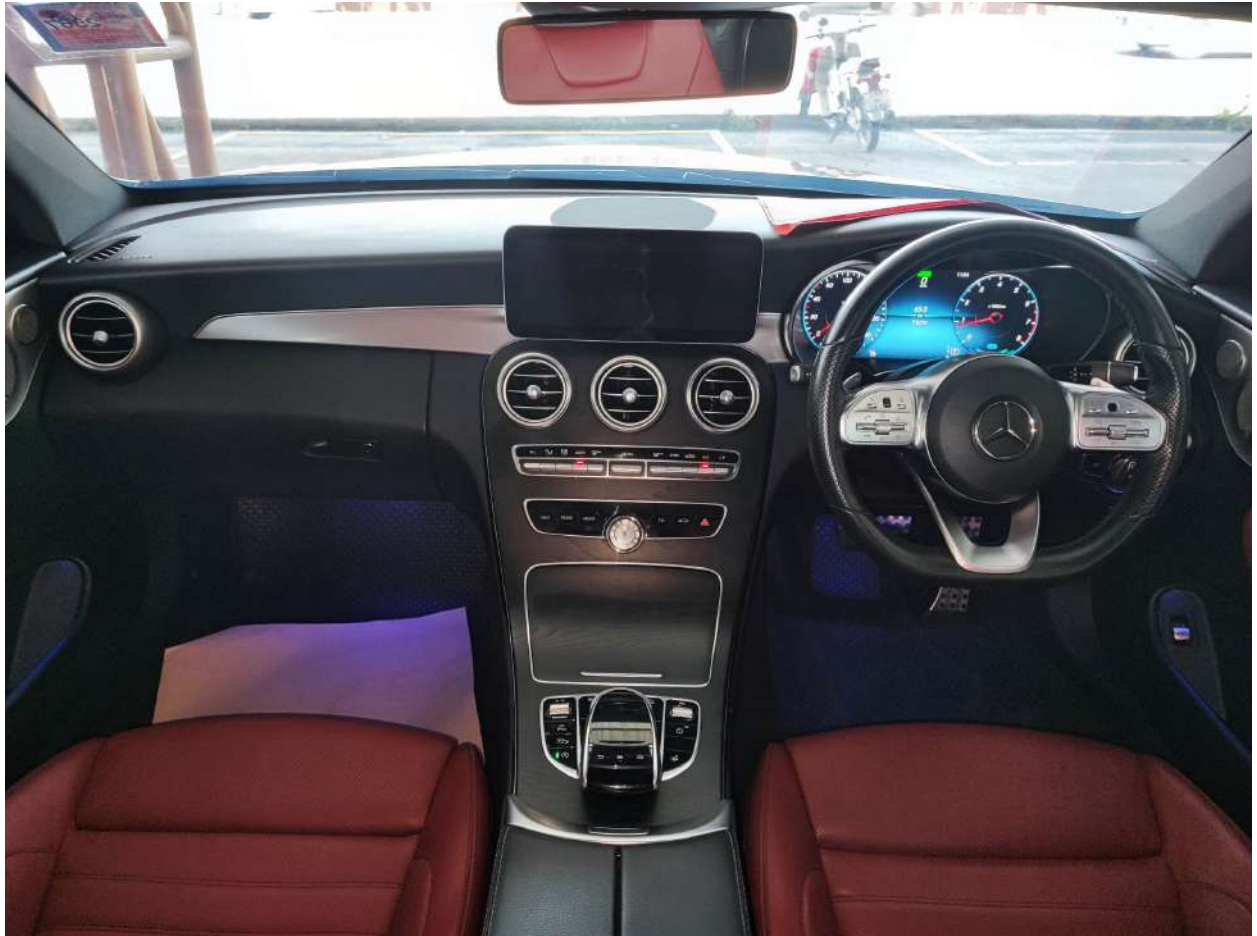
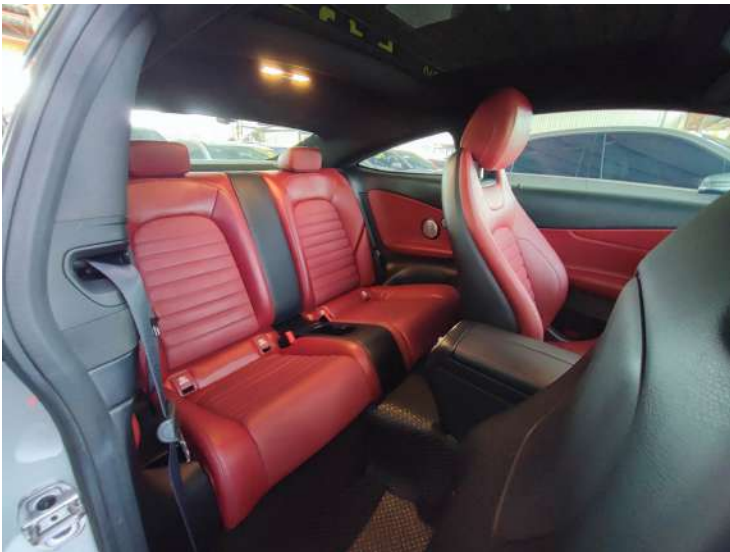
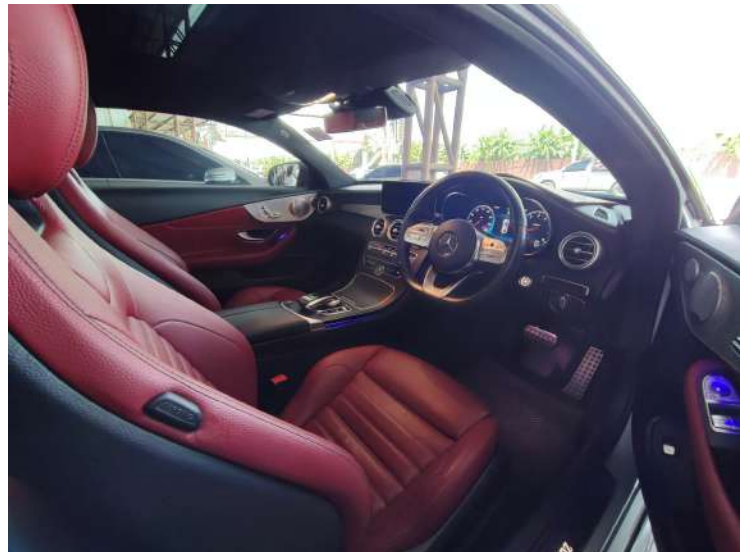
ภาพภายใน

รายการตรวจ 4 รายการ	สถานะ
2.1 สภาพที่นั่ง Seat Appearance	ดี (Good)
2.2 การทำงาน การปรับ และการล็อกเบาะ Seat Adjust functional	ดี (Good)
2.3 สภาพรางไต่เบาะ Seat slide adjust rail	ดี (Good)
2.4 เข็มขัดนิรภัย Seat Belts	ดี (Good)
