I022/0128-1

MERCEDES BENZ E350e 2.0 Exclusive Sed...

Aug 9, 2022

Vehicle Inspection Report สรุปผลการตรวจสภาพรถ (Inspection Summary)

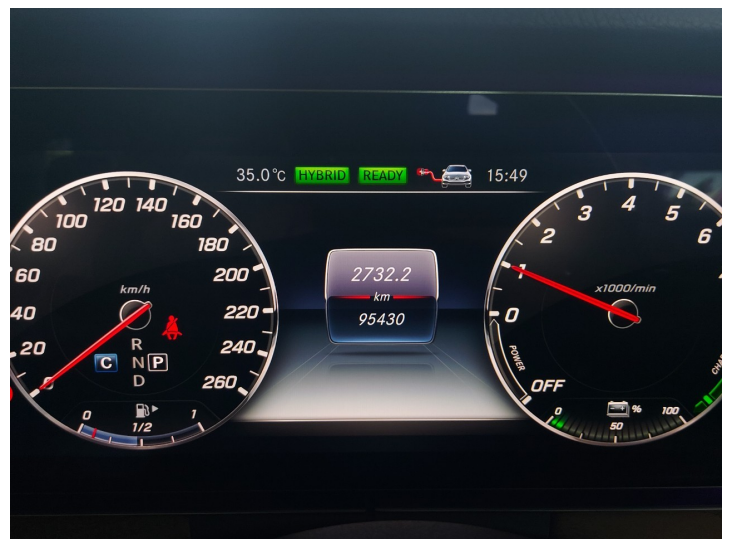
รูปเลขไมล์ (Mileage Picture) : ▾

95,430

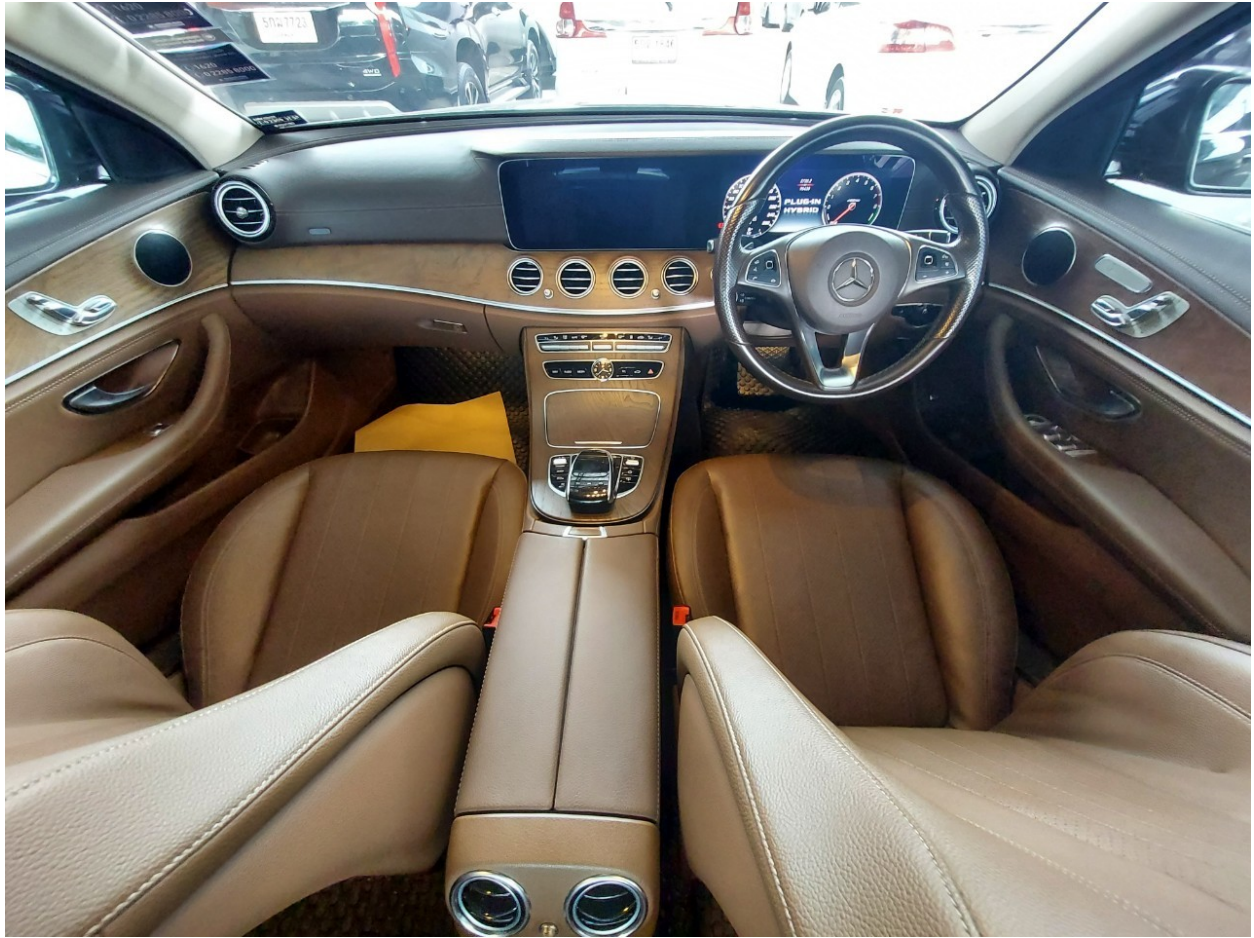
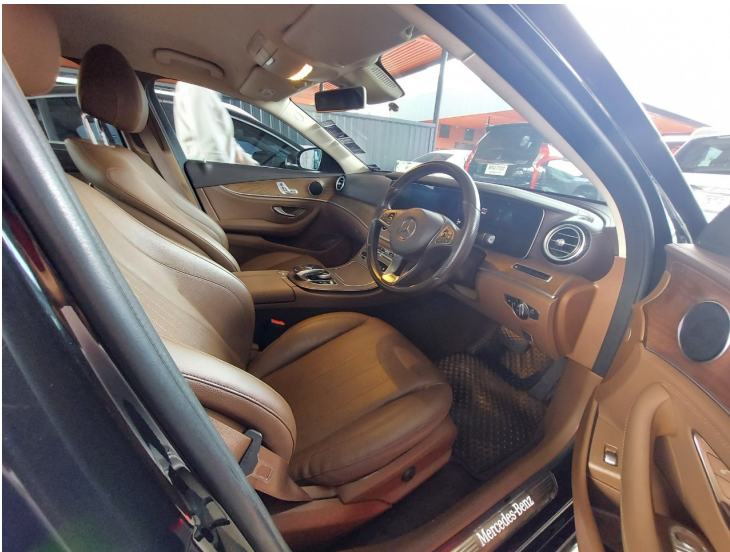
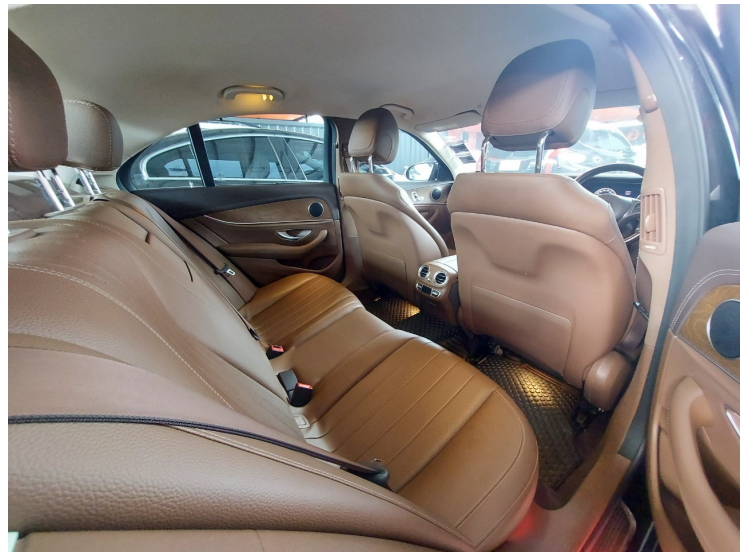
ภาพภายใน

รายการตรวจ 4 รายการ	สถานะ
2.1 สภาพ ที่นั่ง Seat Appearance	ดี (Good)
2.2 การทำงาน การปรับ และการล็อกเบาะ Seat Adjust functional	ดี (Good)
2.3 สภาพ รางไต่เบาะ Seat slide adjust rail	ดี (Good)
2.4 เข็มขัดนิรภัย Seat Belts	ดี (Good)

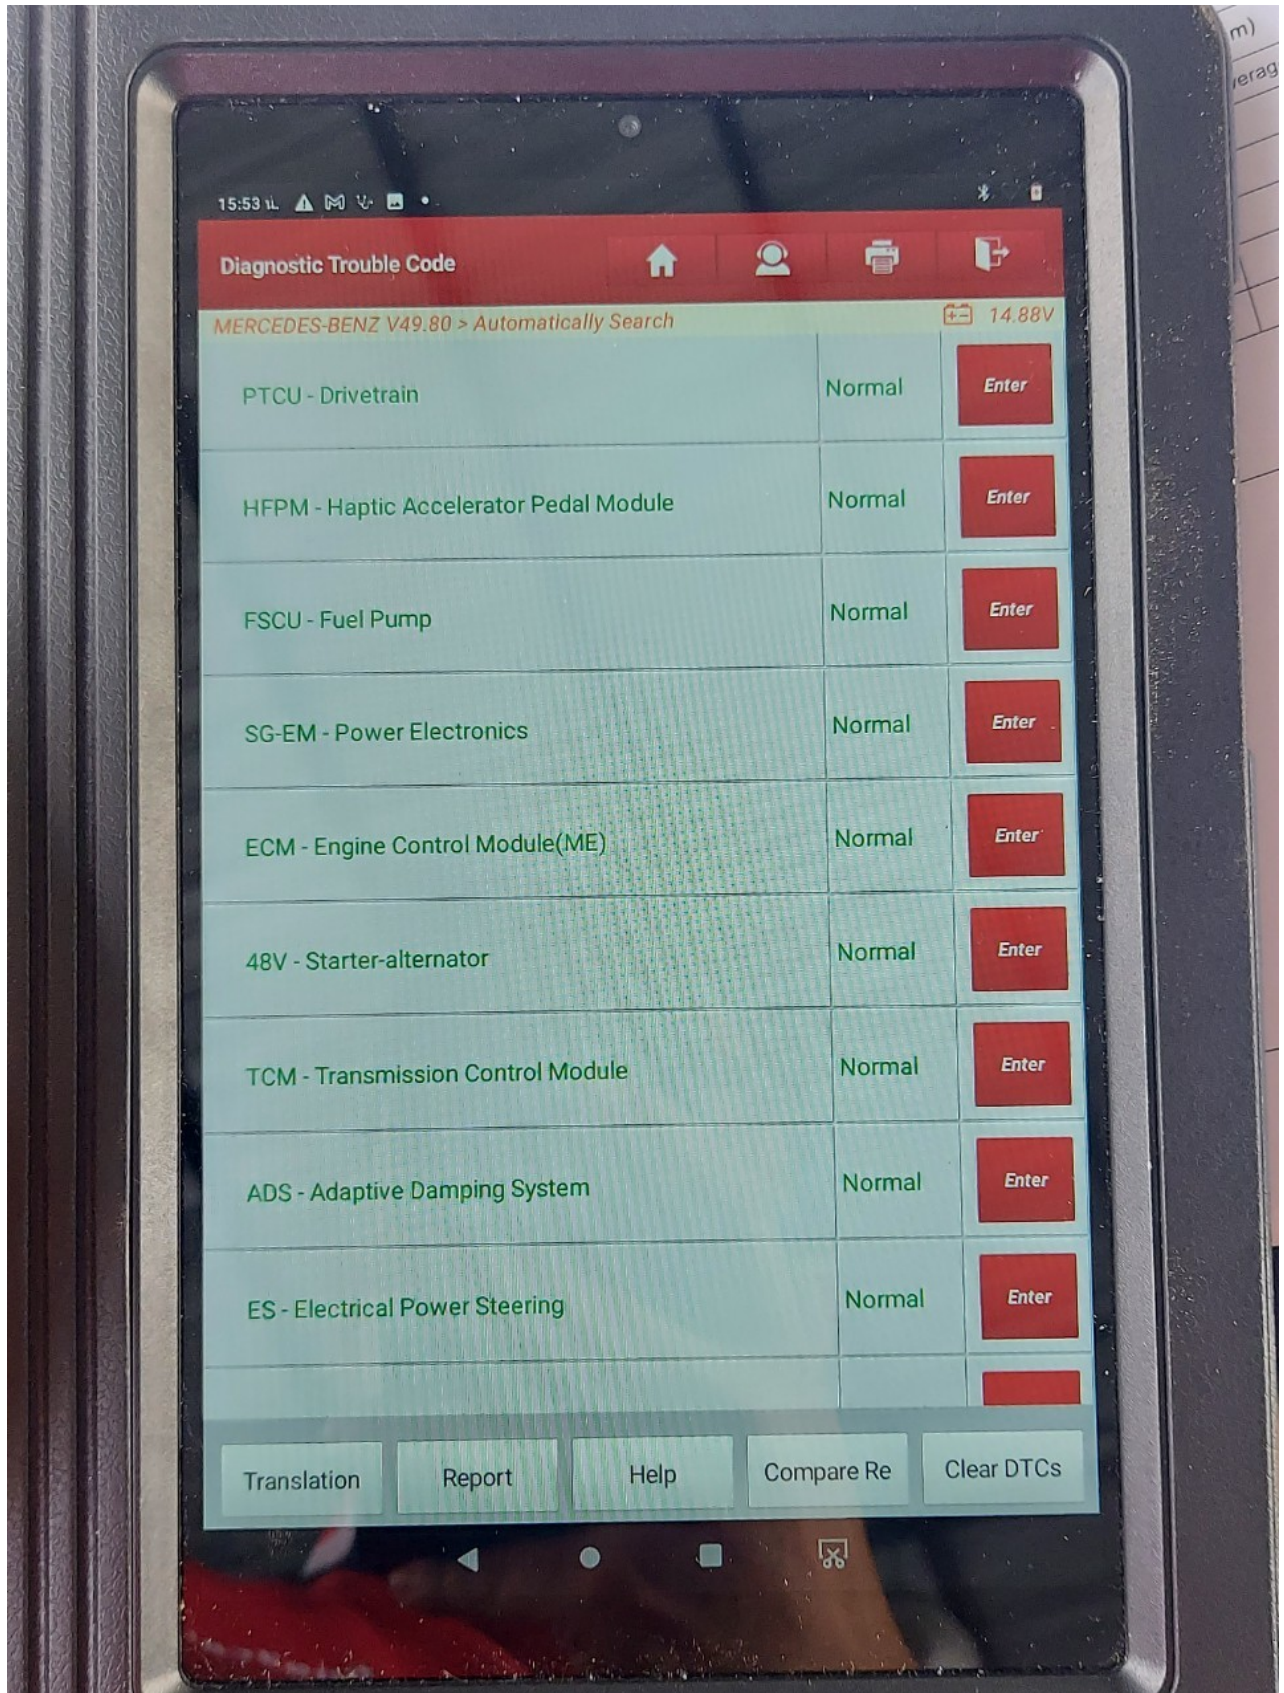
ภาพ OBD

รายการตรวจ 6 รายการ	สถานะ
1.1 ไม่เคยเกิดอุบัติเหตุรุนแรงจนทำให้โครงสร้างรถมีปัญหาความปลอดภัย No Evidence of Major or Hail Damage	ดี (Good)
1.2 ไม่มีการตัดต่อ ตัดแปลง คัชชี และ โครงสร้างรถ No chassis and cab structure modified	ดี (Good)
1.3 ไม่เคยประสบภัยจมน้ำ No Evidence of Flood	ดี (Good)
1.4 ไม่เคยประสบภัยอัคคีภัย No Evidence of Fire	ดี (Good)
1.5 การวินิจฉัยผ่านทาง OBD On-Board Diagnostics (OBD)	ดี (Good)
1.6 สภาพรถโดยรวม Overall Appearance	ดี (Good)
