I024/0084-34

Toyota Camry 2.0 G

Mar 29, 2024

Vehicle Inspection Report สรุปผลการตรวจสภาพรถ (Inspection Summary)

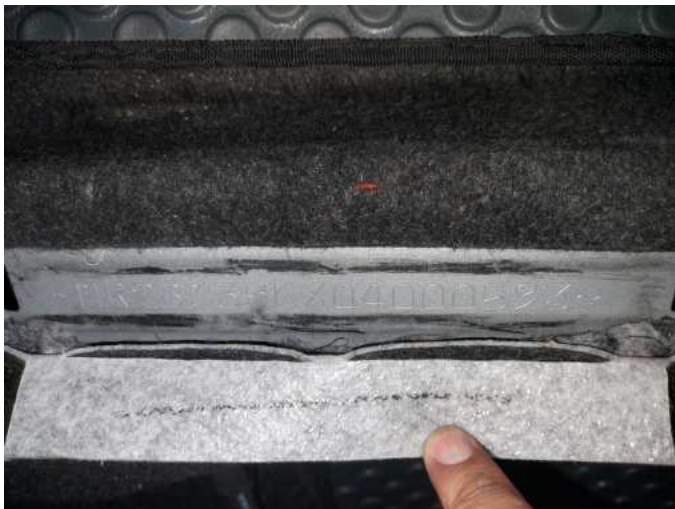
รูปเลขตัวถัง (VIN Picture): ▾

- ✓ แผ่นเพลทเลขตัวถังมองเห็นได้ชัดเจน
- ✓ ชิ้นส่วนประกอบตัวถังรถ ผ่านการวัดค่าความหนาของสีแล้ว
- ✓ สีรถตรงตามเสาเอกสารจดทะเบียน

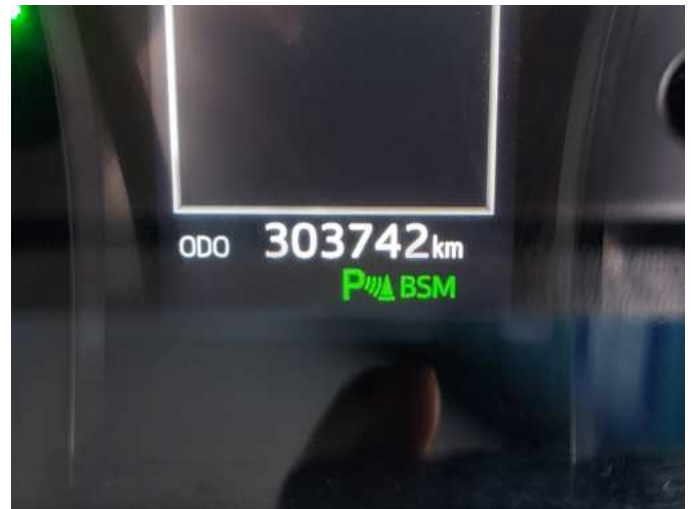
รูปเลขไมล์ (Mileage Picture) :

303742

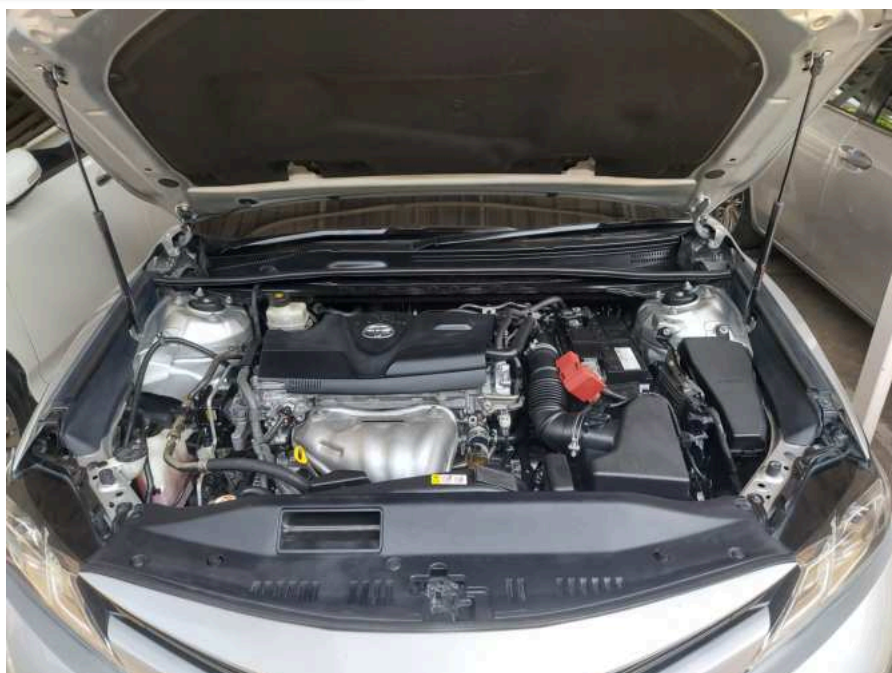
ภาพห้องเครื่อง

Voltage	12.81	V
Rating	600	CCA
Current	392	CCA
Internal resistance	7.12	mΩ
State of Charge	100	%
State of Health	43	%
Status	REPLACE

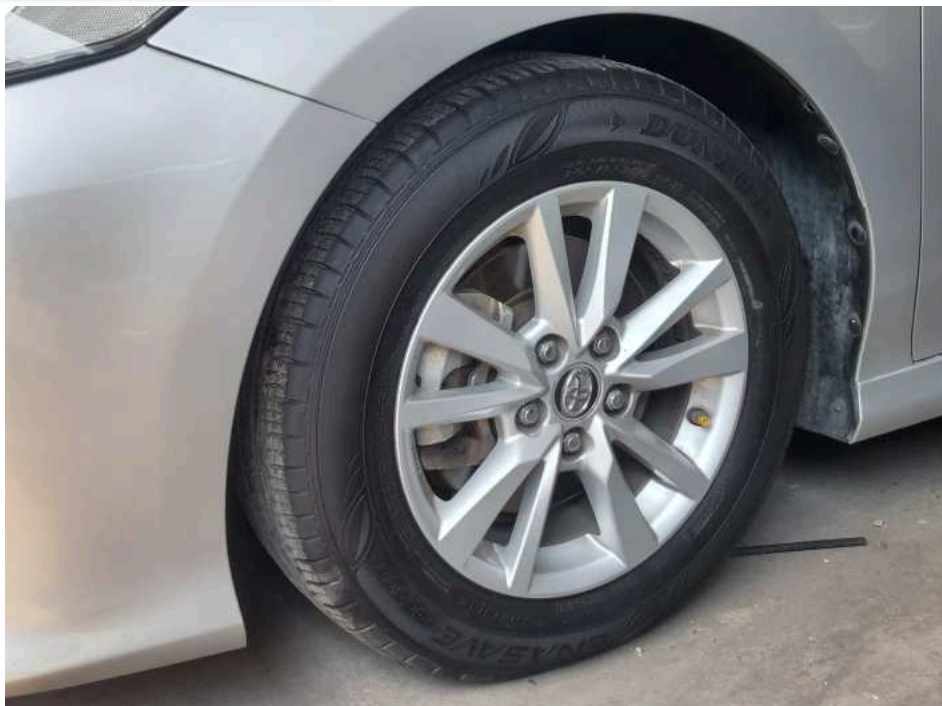
ขอบยาง ล้อ

44/22
