Vehicle Inspection Report สรุปผลการตรวจสภาพรถ (Inspection Summary)

1023/0013-73

Nissan NP 300 Navara 2.5 KING CAB V 4WD

2017

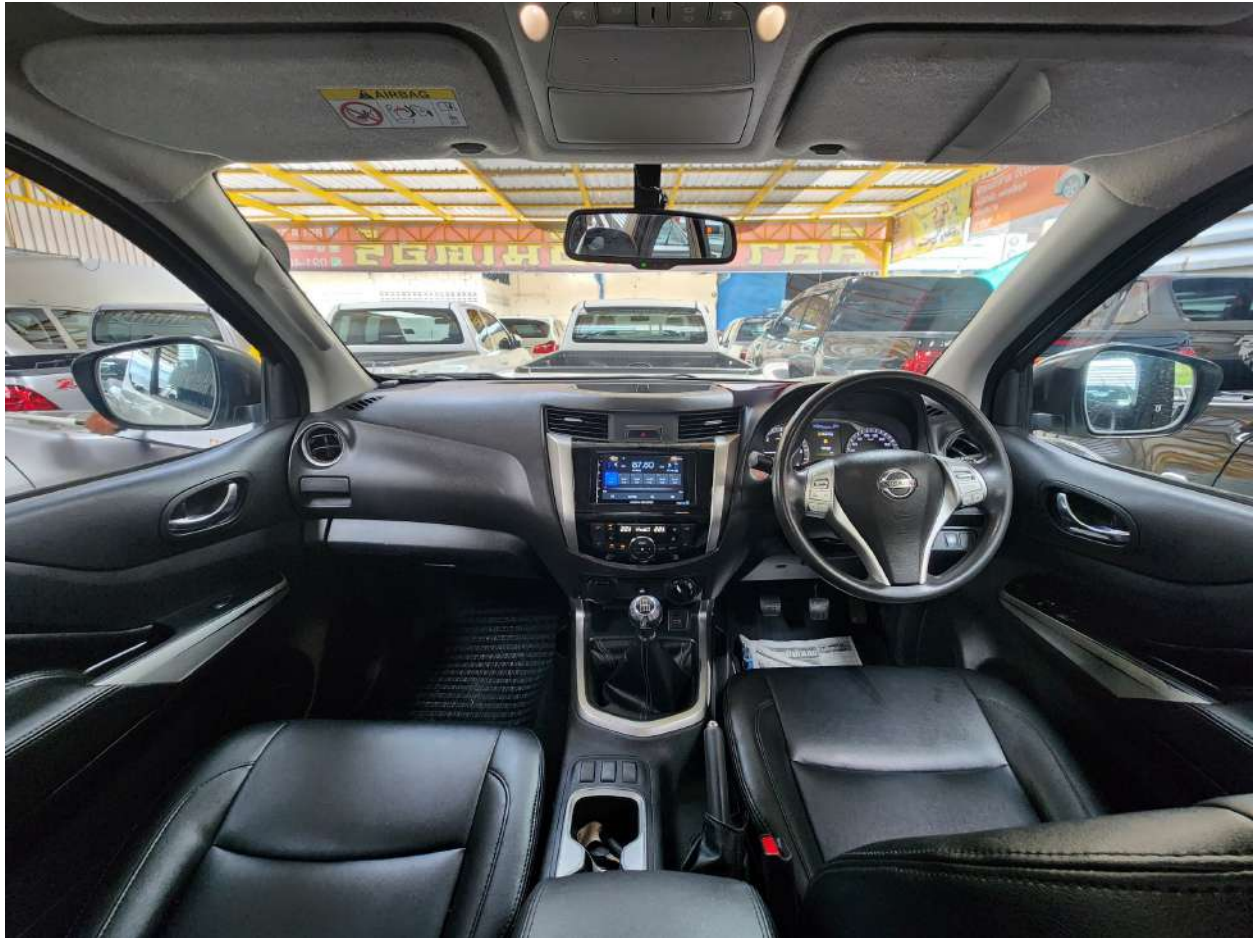
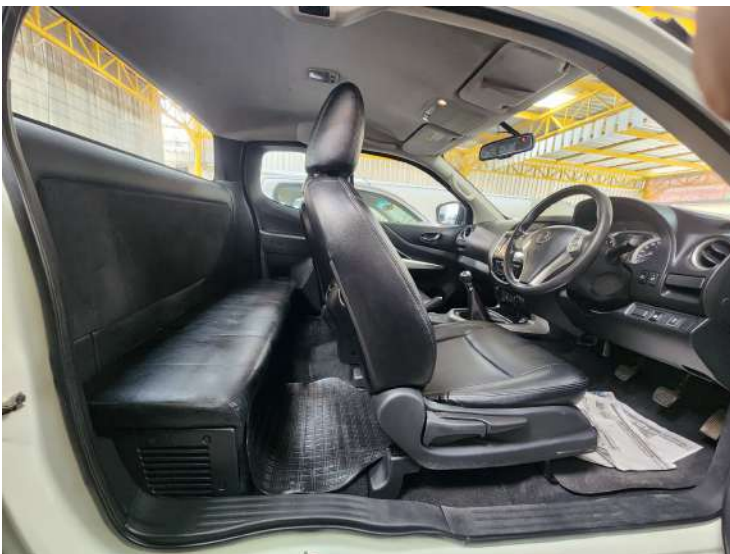
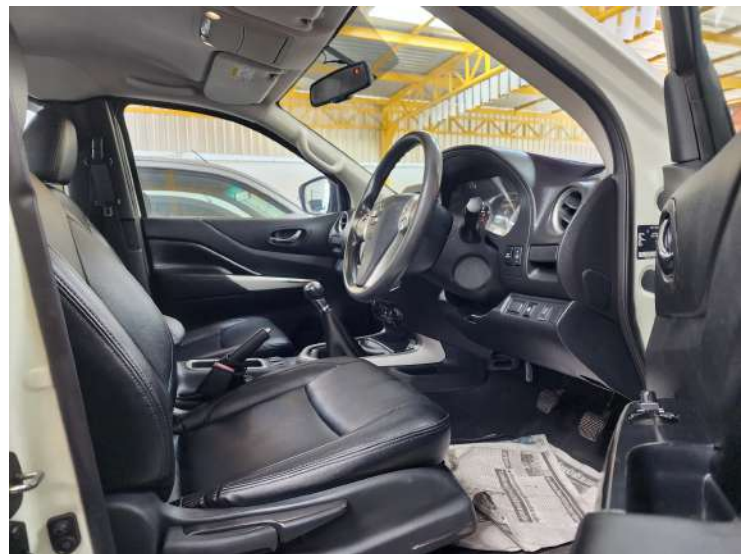
ภาพภายใน

ประเมินสภาพรวม: ผ่าน
อุปกรณ์หลัก/อุปกรณ์เสริมขณะขับชี้:

- ✓ ระบบปรับอากาศ [ผ่าน]
- ✓ ไฟส่องสว่าง [ผ่าน]
- ✓ ไฟเลี้ยว/ไฟฉุกเฉิน [ผ่าน]
- ✓ หน้าปัดและมาตรวัด [ผ่าน]
- ✓ เข็มชดนิรภัย [ผ่าน]
- ✓ แตร [ผ่าน]
- ✓ เครื่องเล่นเพลง [ผ่าน]
- ✓ ระบบปัดน้ำฝน [ผ่าน]
- ✓ เบาะนั่งยึดแน่น [ผ่าน]
- ✓ กระจกไฟฟ้า [ผ่าน]

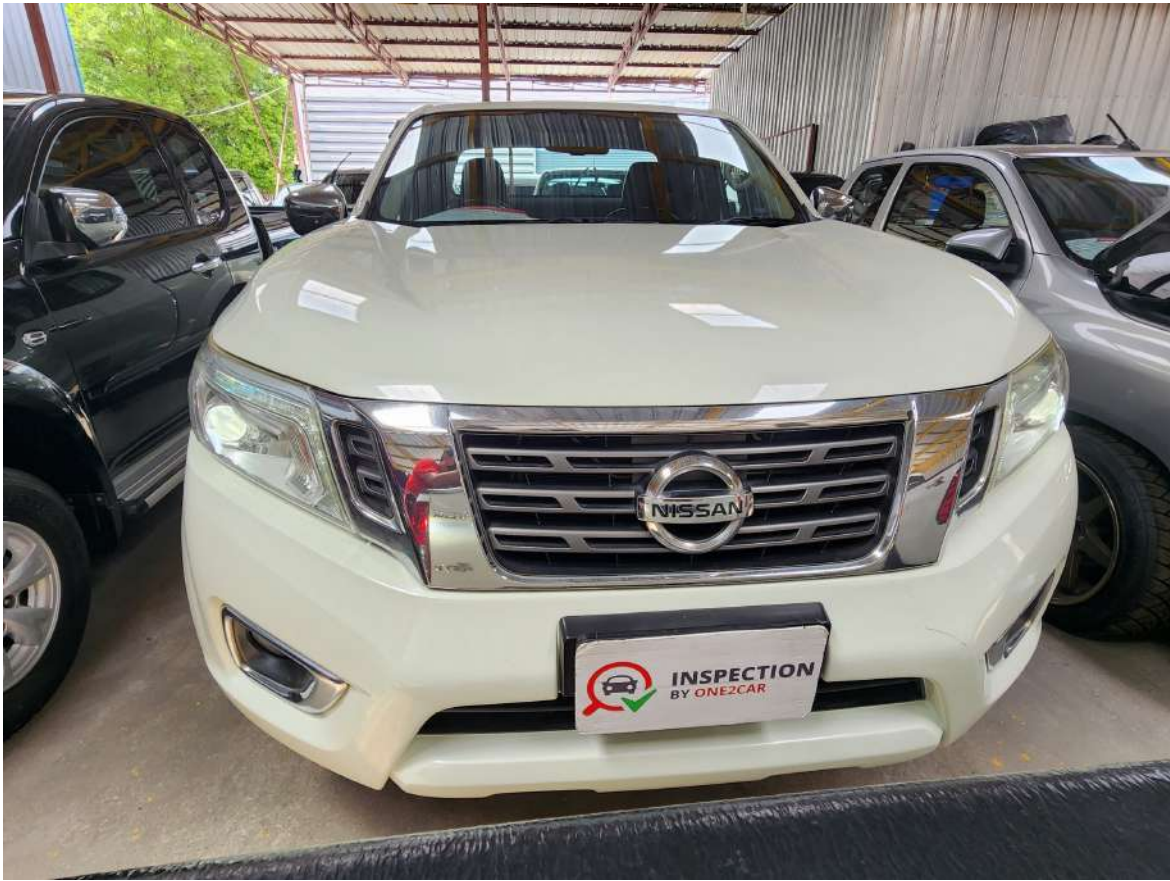
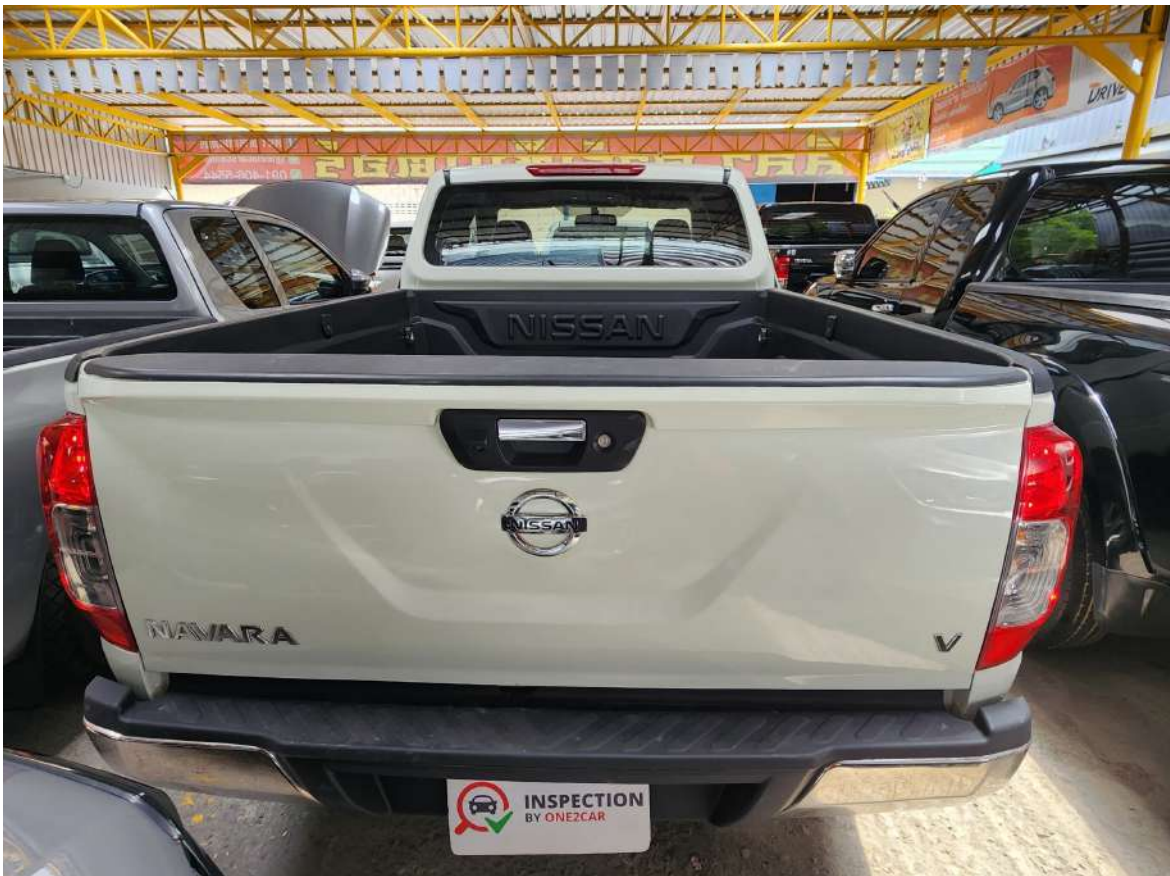
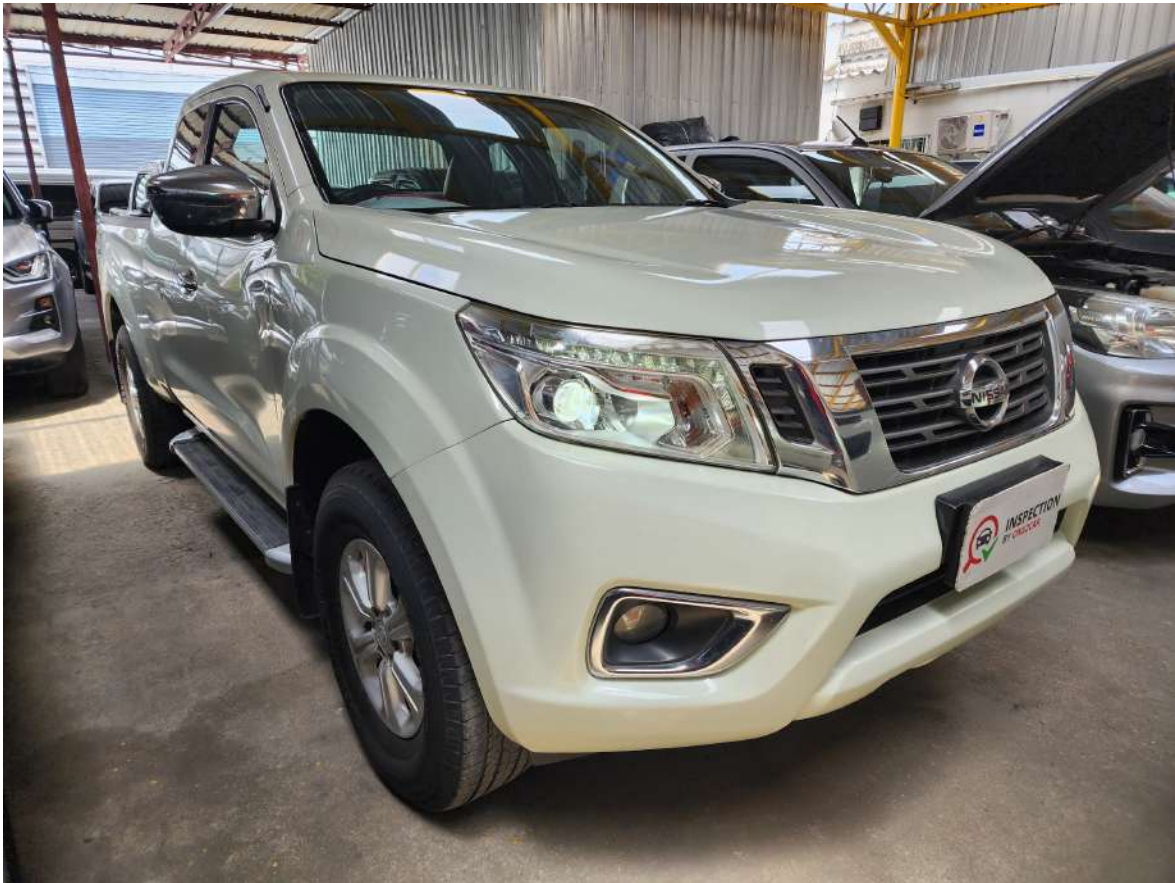
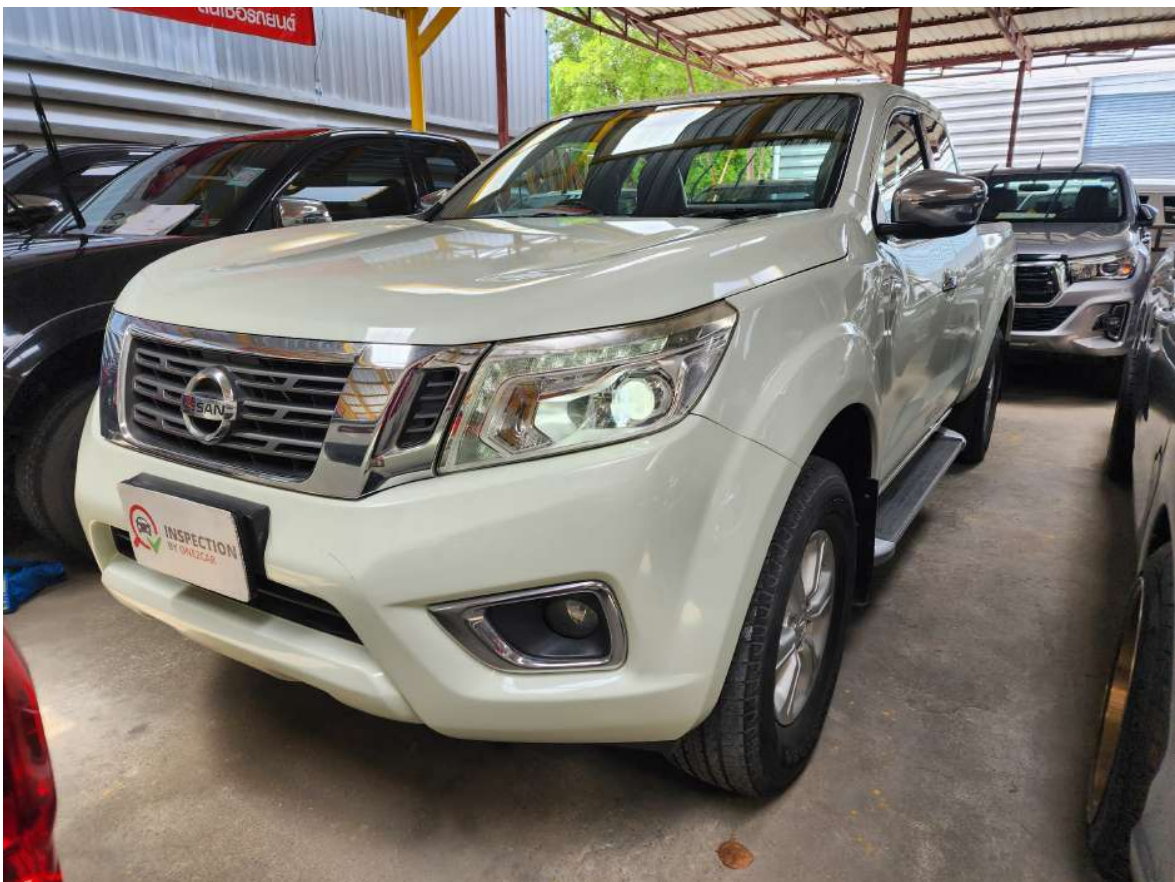
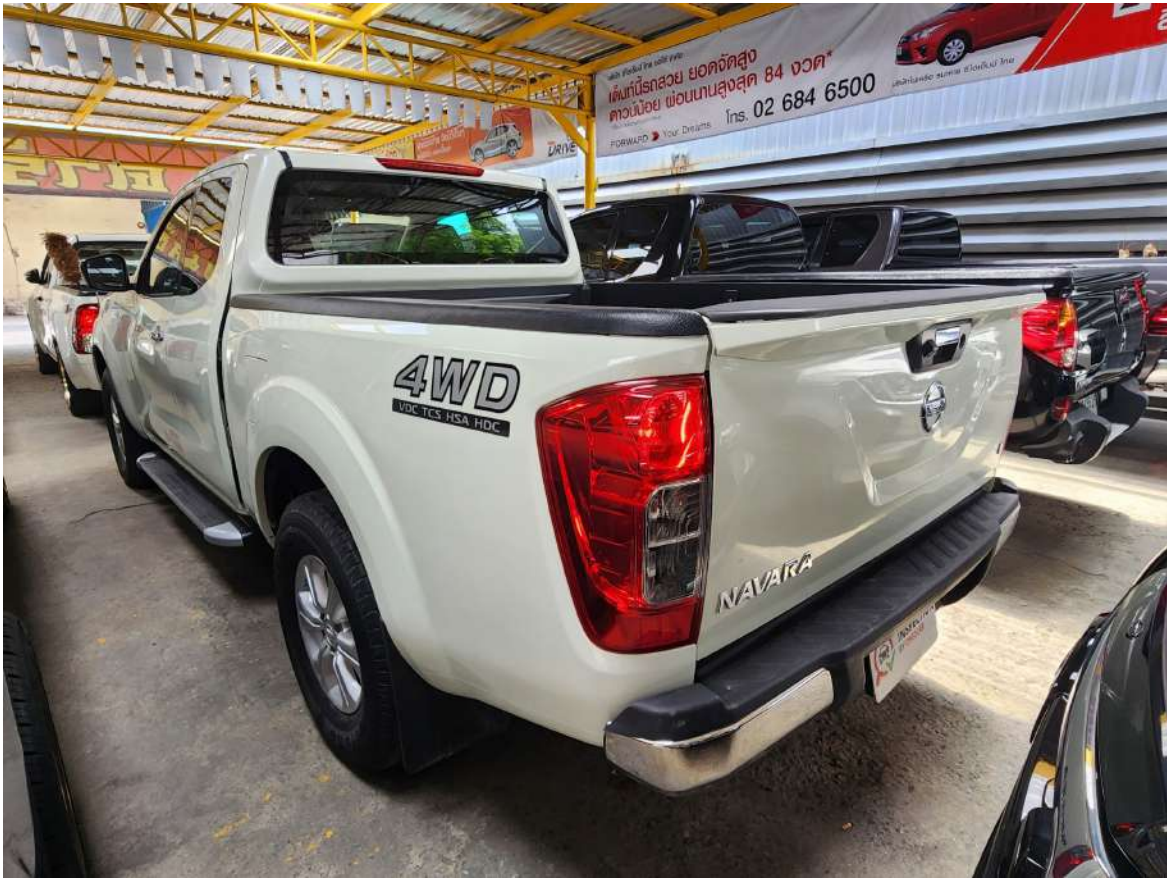
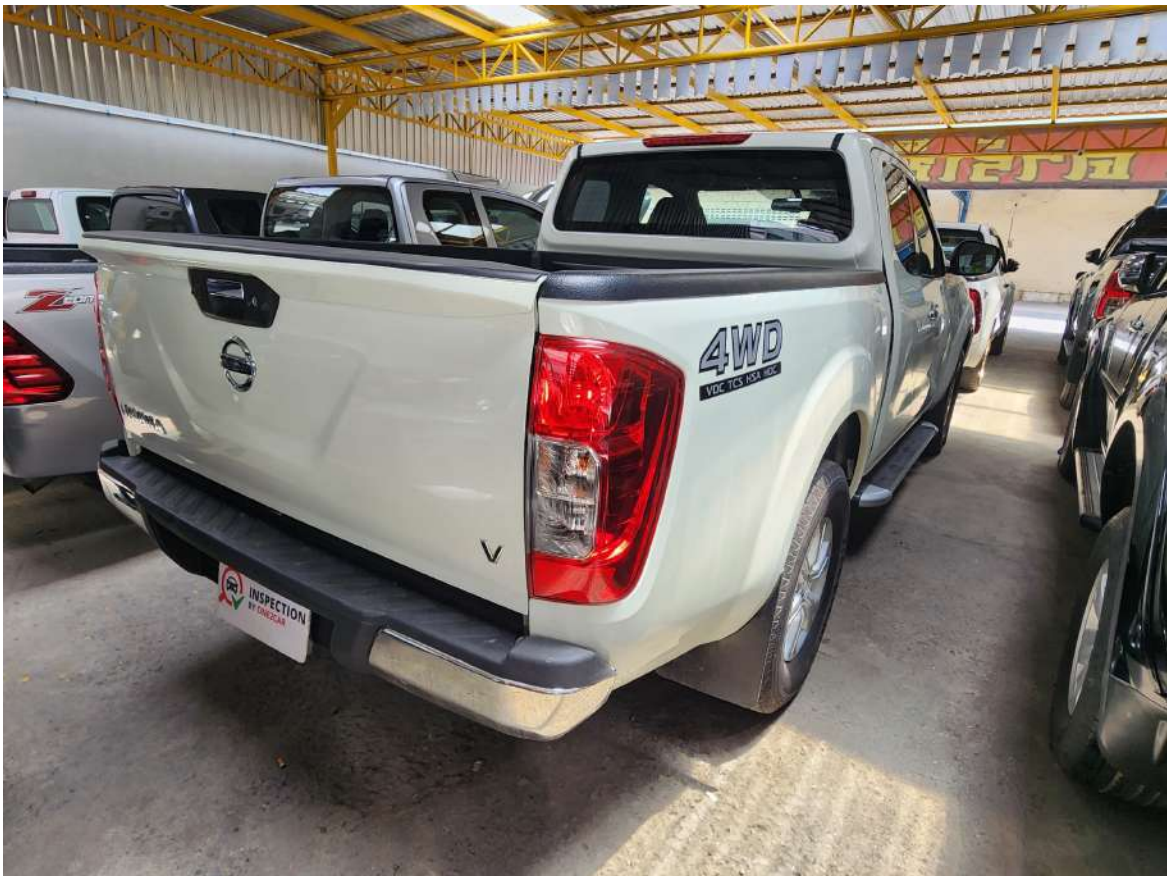
ภาพภายนอก

ประเมินสภาพรวม: ผ่าน
รายการที่รื้อการแก้ไข: ไม่พบรายการแก้ไข
ชิ้นส่วนประกอบตัวถังรถ

- ✓ แผ่นเพลทเลขตัวถังมองเห็นได้ชัดเจน
- ✓ ชิ้นส่วนประกอบตัวถังรถ ผ่านการวัดค่าความหนาของสีแล้ว
- ✓ สีรถตรงตามเสาเอกสารจทะเบียน

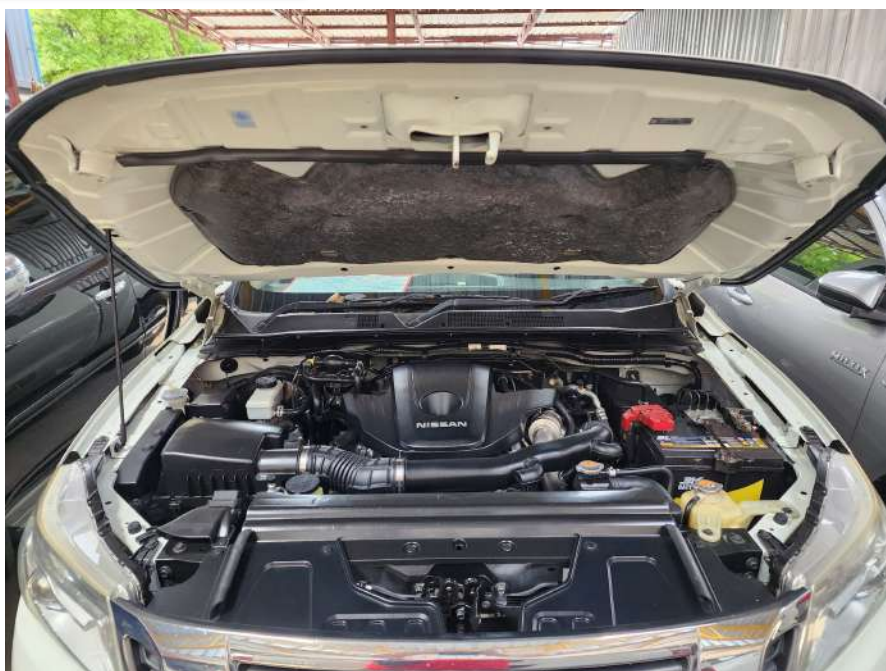
ภาพห้องเครื่อง

- ✓ รอบเดินเบาของเครื่องยนต์ปกติ
- ✓ ไม่มีปัญหาการสตาร์ทเครื่อง
- ✓ ระบบระบายความร้อนเครื่องยนต์แสดงค่าปกติ
- ✓ ไม่เกิดเสียงจากชิ้นส่วนหรือสายพานหน้าห้องเครื่อง
- ✓ ระบบเบรคไม่มีรอยร้าวซึม
- ✓ เครื่องยนต์ไม่มีคราบ/รอยร้าวซึม

Voltage	12.29	V
Rating	600	CCA
Current	646	CCA
Internal resistance	4.32	mΩ
State of Charge	61	%
State of Health	100	%
Status	GREAT

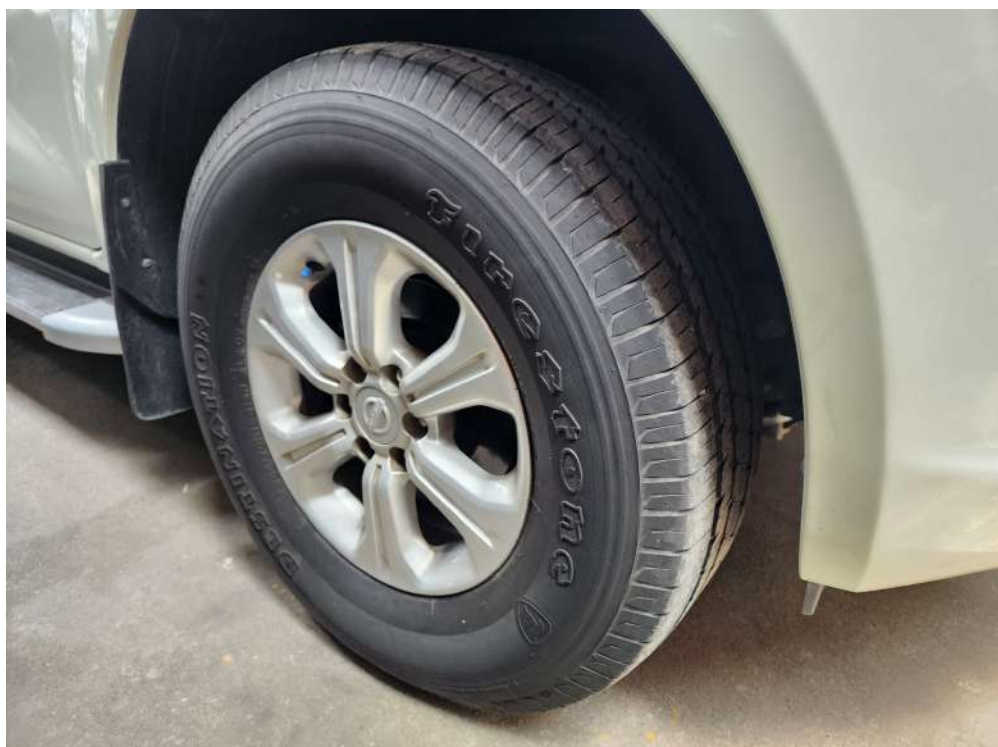
ขอบยาง ล้อ

25/20

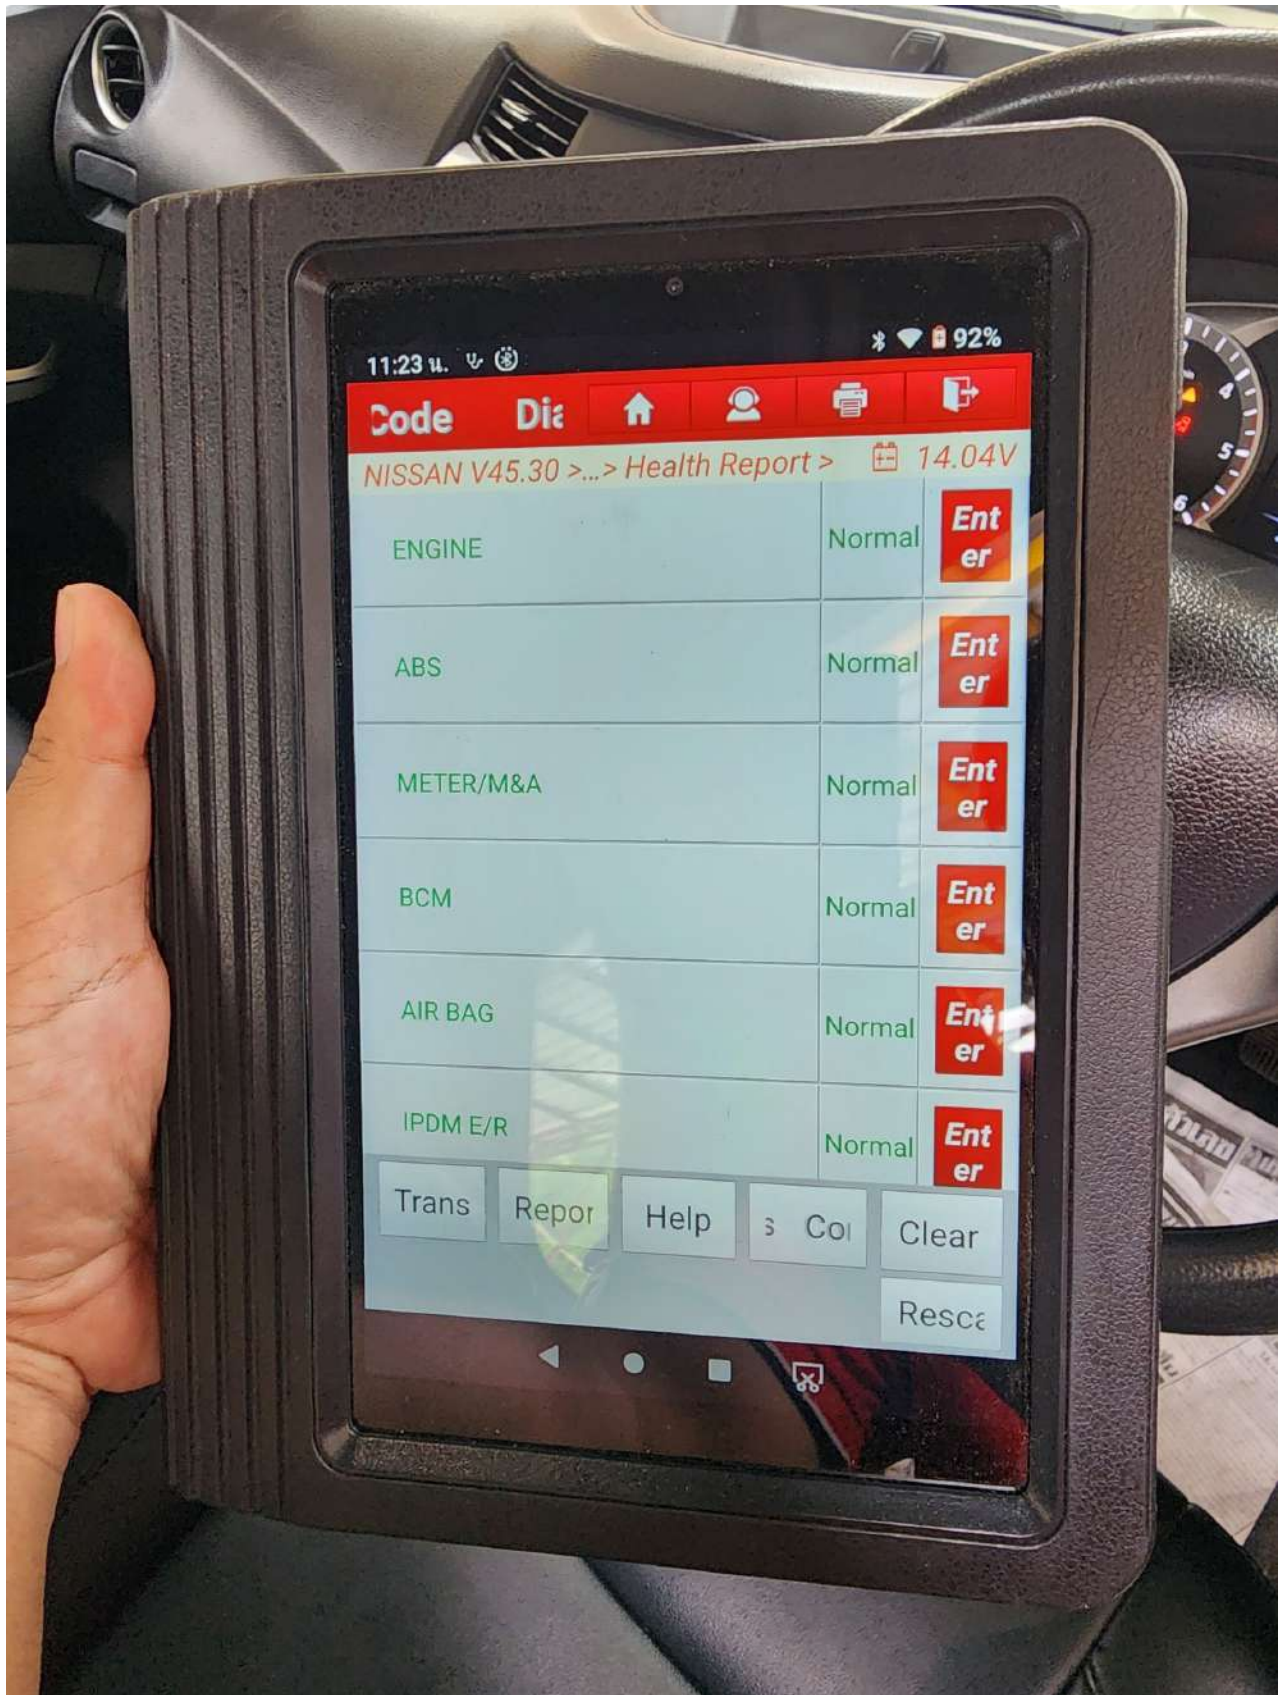
ภาพ OBD

2.17 การวินิจฉัยผ่านทาง OBD2 On-Board Diagnostics (OBD)

ดี (Good)
