Vehicle Inspection Report

ยี่ห้อ/รุ่น (Brand/Model): TOYOTA VIOS 1.5E AT	วันที่ตรวจสอบรถยนต์(Date of Inspection): 10/11/63
หมายเลขตัวถัง (VIN): MR2BT9F3801041369	เลขคำขอบริการ (Job No.) : I017/089-046
หมายเลขเครื่องยนต์ (Engine No.): 1NZ859532	<p>Vehicle Picture:</p>  
ปีที่ผลิต (Build Date): 2013	
สีรถ (Color): แดง	
ระยะการใช้งาน(Mileage): 128,865 กม.	
หมายเลขทะเบียน (No. Plate): 2กฟ 5212	
วันครบกำหนดชำระภาษี (Registration Expiry):	
ชื่อลูกค้า(Customer Name) : คุณหญิง	
ที่อยู่(Address): ถ.กาญจนาภิเษก	
โทรศัพท์ (Tel): 092-446-9993	
สถานที่ตรวจสอบรถ (Inspection Place):ถ.กาญจนาภิเษก

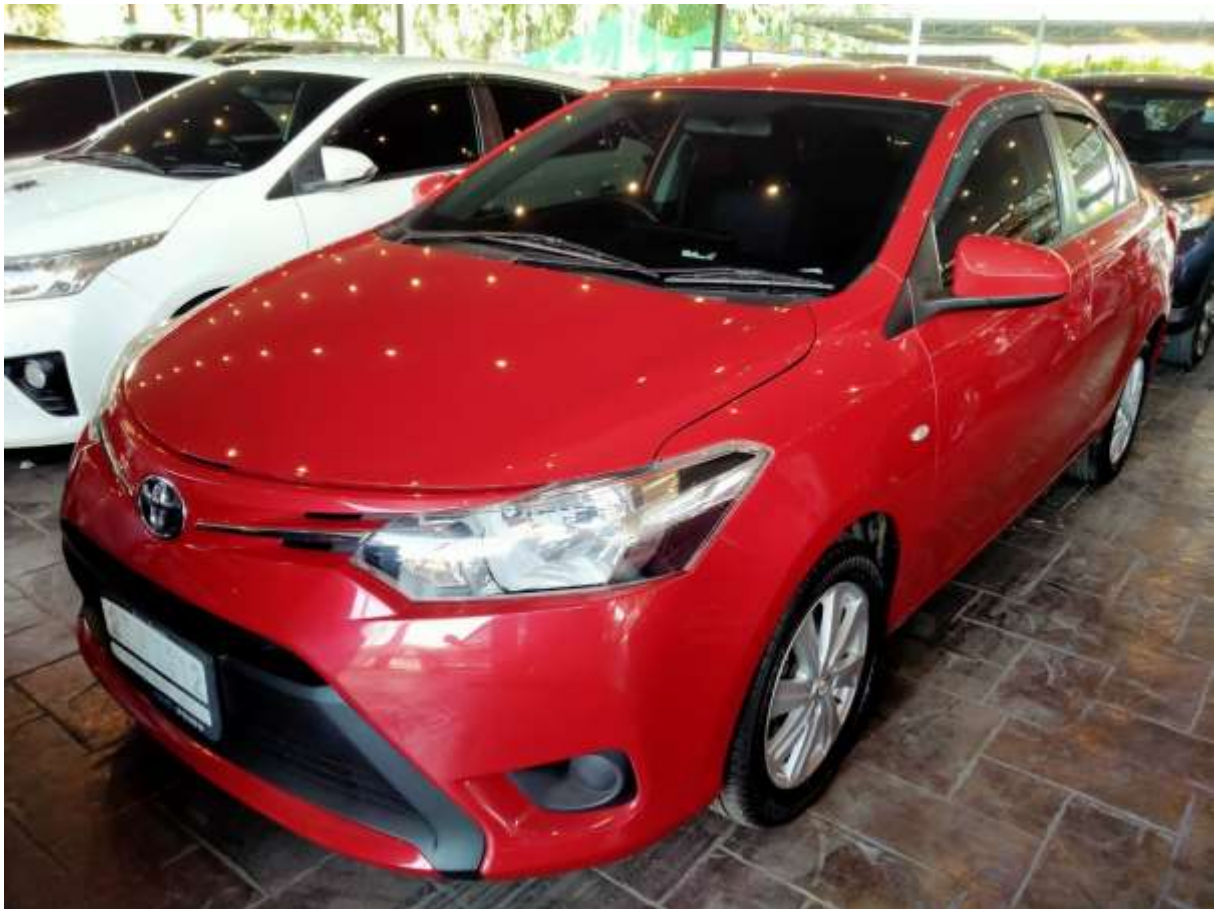
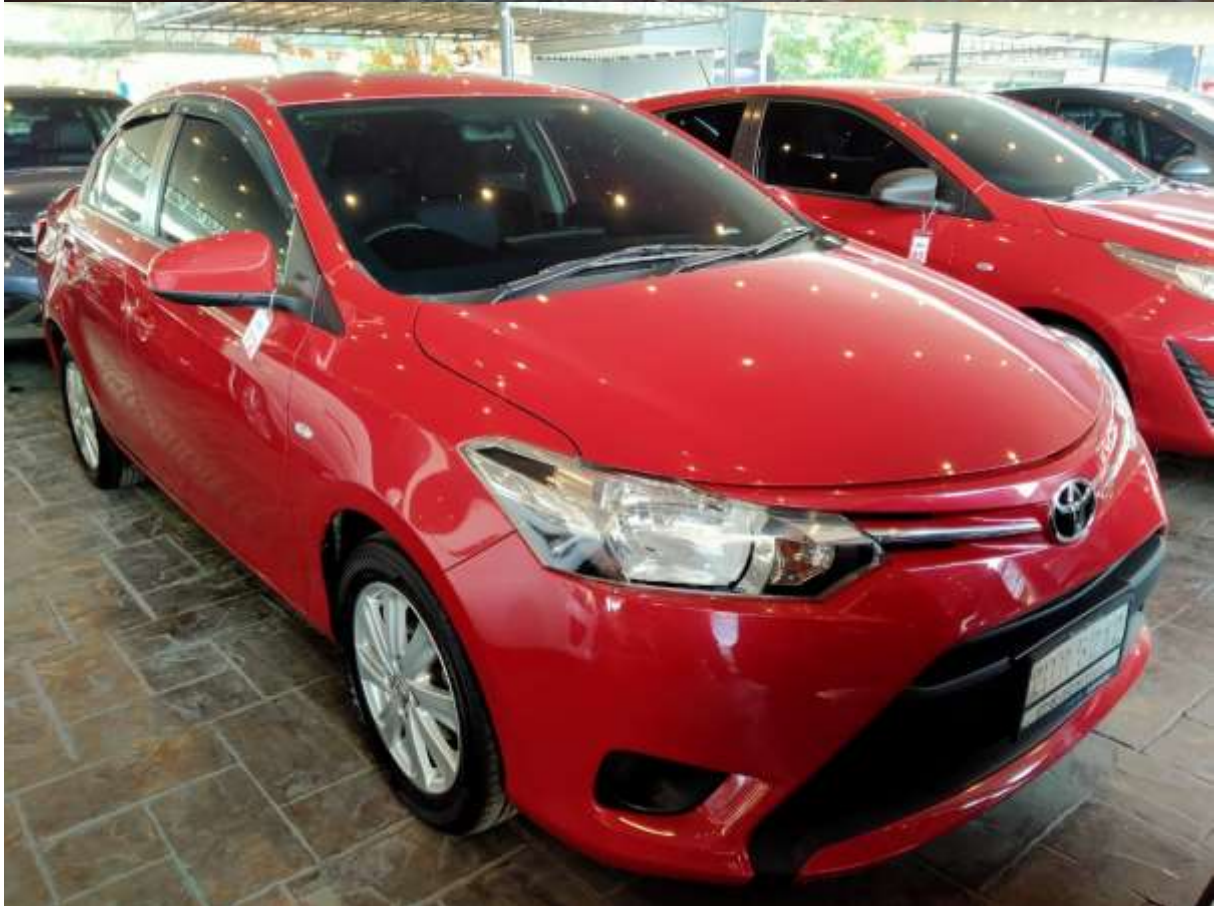
ภาพภายนอก - Exterior Visual Details:

กันชนหน้า Front Bumper	สภาพดี
	คาน รับกันชนหน้า (ขวา) Front Side Member (Right) Appearance	สภาพดี
	คาน รับกันชนหน้า (ซ้าย) Front Side Member (Left) Appearance	สภาพดี
	ฝากระโปรงหน้ารถ Bonnet	สภาพดี
	กระจกบังลมหน้า Windshield	สภาพดี
	หลังคา Roof	สภาพดี
	สภาพ และการทำงาน หลังคาชั้นรูป หลังคาเปิดประทุน Sunroof/Convertible functional and appearance	N/A
	ประตูหน้าขวา Front Right Door	สภาพดี
	ประตูหลังขวา Rear Right Door	สภาพดี
	ประตูเลื่อนด้านขวา Sliding Right Door	N/A
	บันไดขายน้าด้านขวา Right Rocker Panel	สภาพดี
	ประตูหน้าซ้าย Front Left Door	สภาพดี
	ประตูหลังซ้าย Rear Left Door	สภาพดี
	ประตูเลื่อนด้านซ้าย Sliding Left Door	N/A

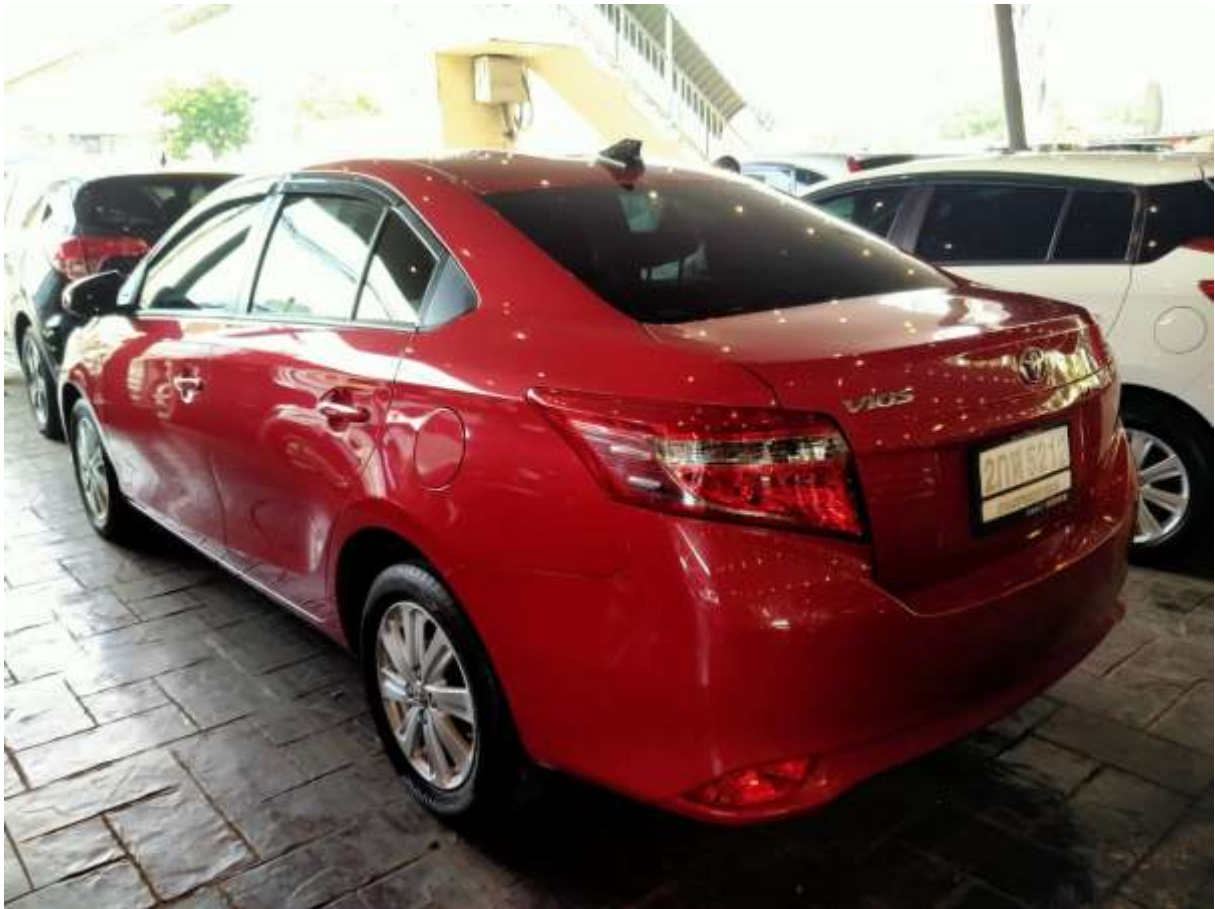
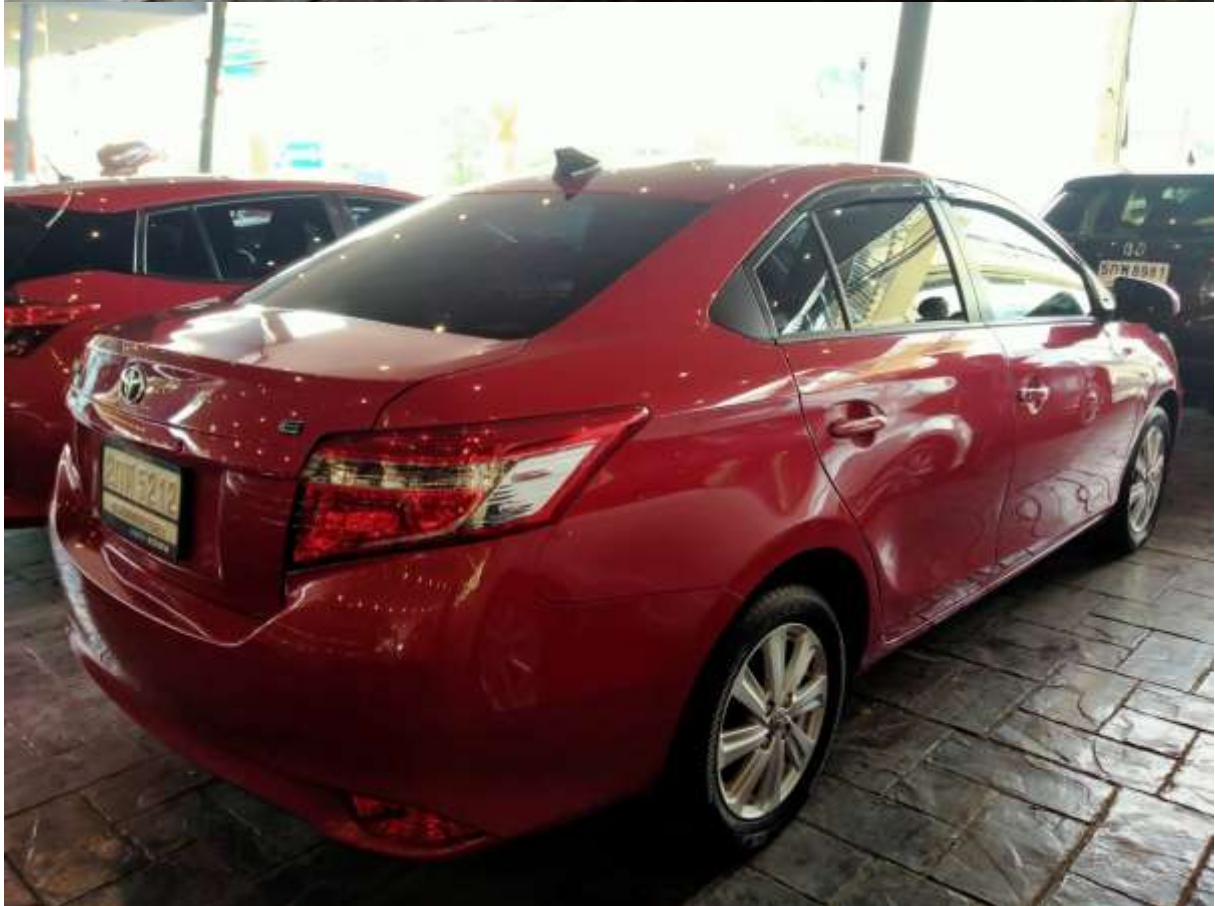
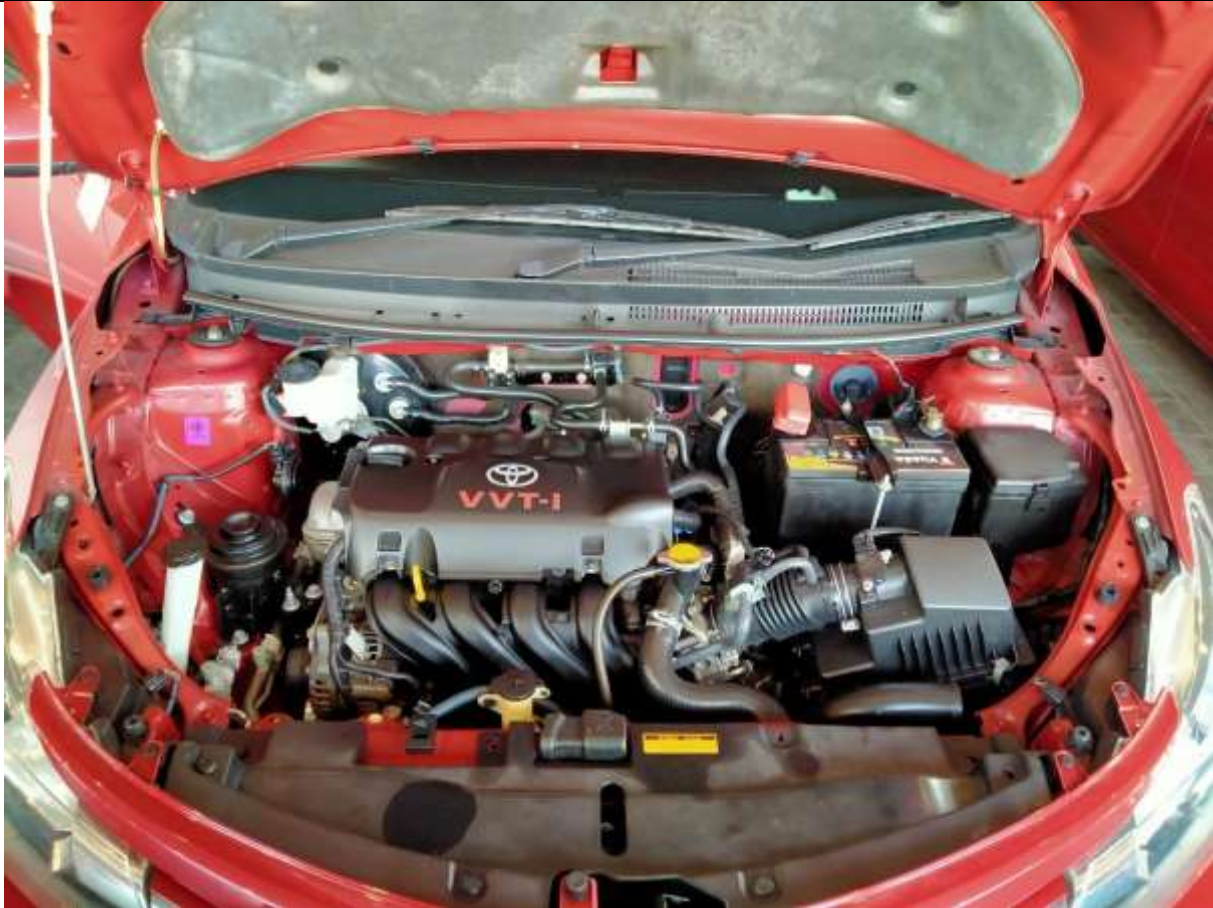
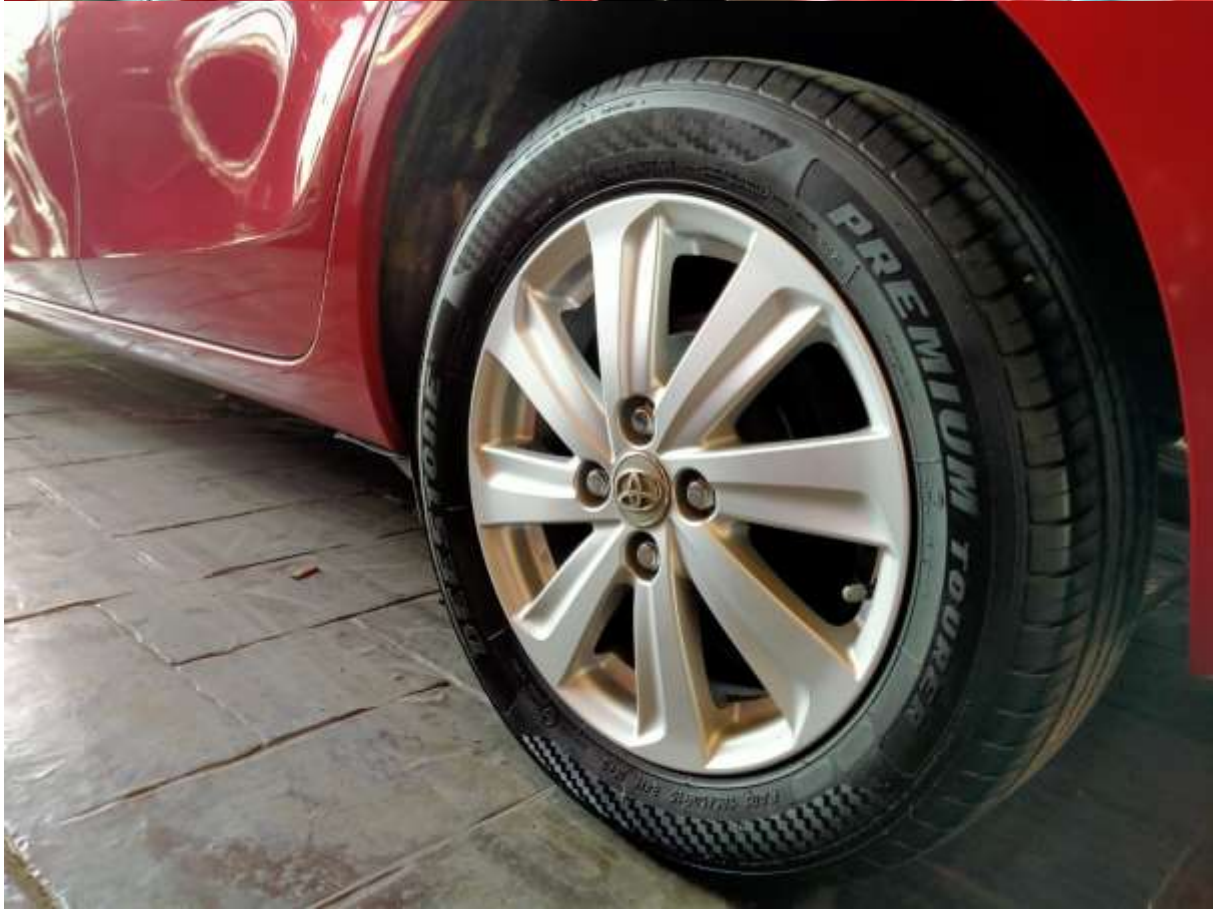
ภาพภายนอก - Exterior Visual Details:

บันไดซ้ายน้ำด้านซ้าย Left Rocker Panel	สภาพดี
	ประตูท้าย,ฝากระโปรงท้าย Rear Tail Gate	สภาพดี
	กระจกบังลมหลัง Rear Screen	สภาพดี
	กันชนหลัง Rear Bumper	สภาพดี
	คาน รับกันชนหลัง (ขวา) Rear Side Member (Right) Appearance	สภาพดี
	คาน รับกันชนหลัง (ซ้าย) Rear Side Member (Right) Appearance	สภาพดี
	เสาโครงสร้าง A ขวา Right A-Pillar	สภาพดี
	เสาโครงสร้าง B ขวา Right B-Pillar	สภาพดี
	เสาโครงสร้าง C ขวา Right C-Pillar	สภาพดี
	เสาโครงสร้าง D ขวา Right D-Pillar	N/A
	เสาโครงสร้าง A ซ้าย Left A-Pillar	สภาพดี
	เสาโครงสร้าง B ซ้าย Left B-Pillar	สภาพดี
	เสาโครงสร้าง C ซ้าย Left C-Pillar	สภาพดี
	เสาโครงสร้าง D ซ้าย Left D-Pillar	N/A
	ระบบบังคับเลี้ยว Steering Components	สภาพดีตามอายุการใช้งาน

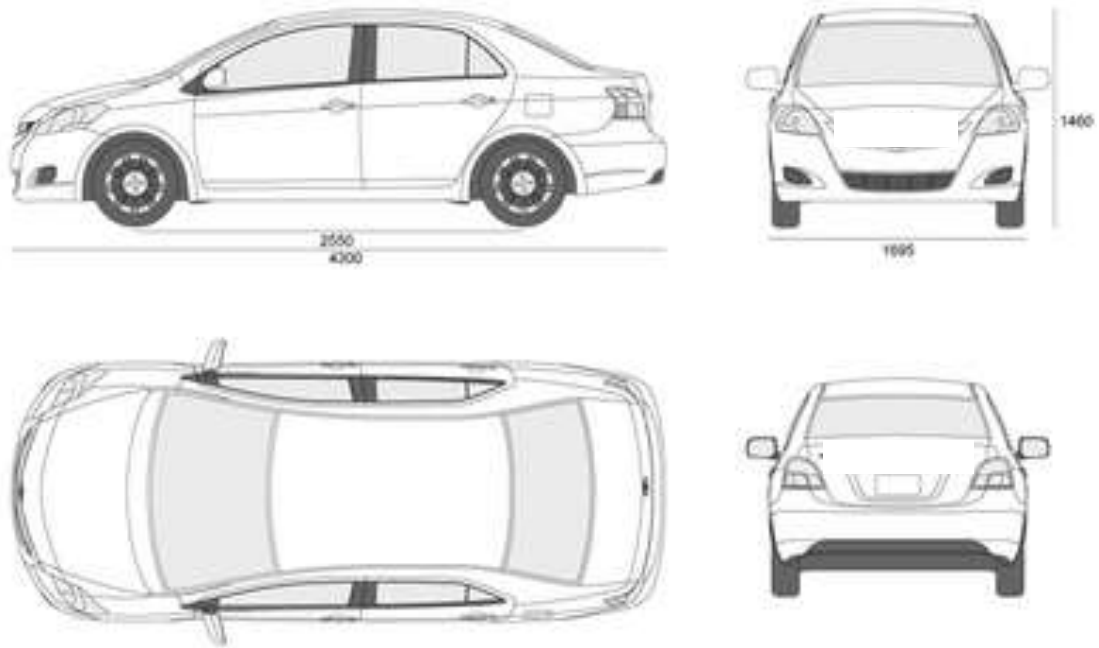
ความหนาสีรอบรถเก๋ง 3,4 และ 5 ประตู -Paint Thickness on 3,4 and 5 door car:

ชิ้นส่วนยานยนต์ (Car Part)	ความหนาสี Paint Thickness (µm)			
	P1	P2	P3	Average
Front Wing (RH)	185	202	200	196
Front Wing (LH)	353	271	273	299
Front Door (RH)	139	152	180	157
Front Door (LH)	300	284	290	291
Rear Door (RH)	216	190	217	208
Rear Door (LH)	310	290	291	297

ชิ้นส่วนยานยนต์ (Car Part)	ความหนาสี Paint Thickness (µm)			
	P1	P2	P3	Average
Rear Wing (RH)	280	232	252	255
Rear Wing (LH)	300	280	330	303
Front Bumper				
Rear Bumper				
Bonnet	274	246	238	253
Roof	99	77	80	85
Boot/Tail Gate	163	187	187	179
