1024/0135-3

Honda Jazz 1.5 S i-VTEC

Apr 9, 2024

Vehicle Inspection Report สรุปผลการตรวจสภาพรถ (Inspection Summary)

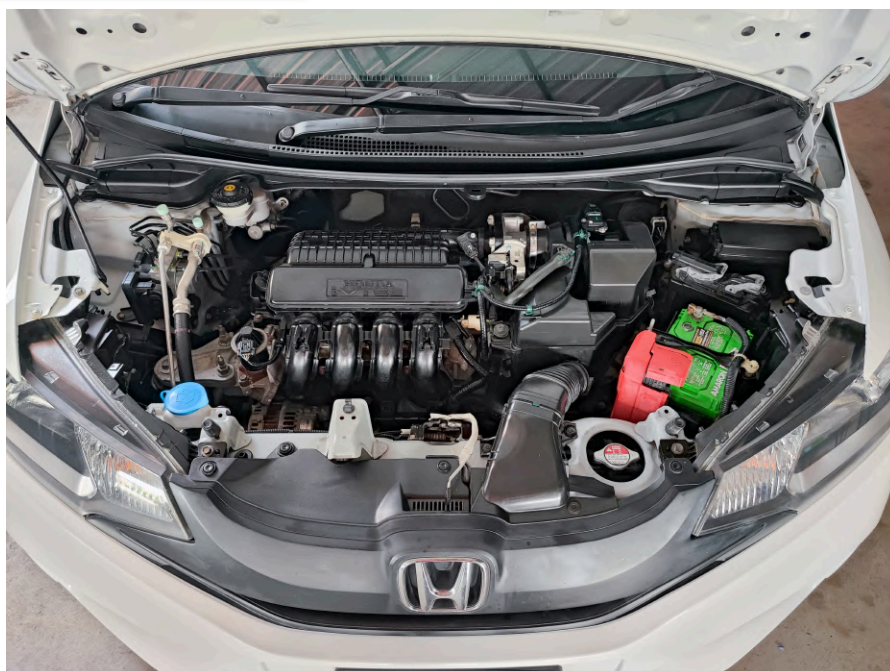
ภาพห้องเครื่อง

การทดสอบ แบตเตอรี่ Battery Test

Voltage	12.79	V
Rating	350	CCA
Current	143	CCA
Internal resistance	19.47	mΩ
State of Charge	99	%
State of Health	16	%
Status	REPLACE

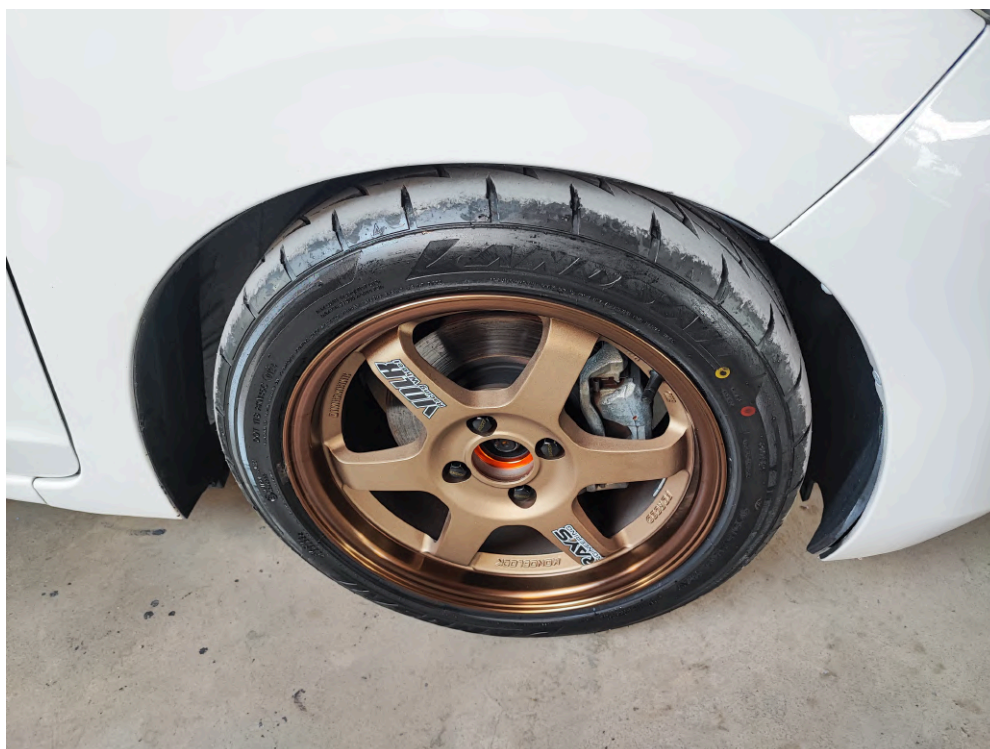
ขอบยาง ล้อ

รายการตรวจ 8 รายการ	สถานะ
5.1 สภาพยางรถยนต์, สัปดาห์/ปี ผลัด Tires Appearance, Year	ดี (Good)
5.2 สภาพล้อ, ฝาครอบล้อ Wheel Rims Appearance	ดี (Good)
5.3 ล้อและยางอะไหล่ Spare Tire & Rim	ดี (Good)
5.4 คาลิเปอร์เบรก และท่อน้ำมัน Brake Hose Callipers & Pipes	ดี (Good)
5.5 ผ้าดิสเบรก (หน้า/หลัง) Brake Pads (Front/Rear)	ดี (Good)
5.6 จานดิสเบรก (หน้า/หลัง) Brake Discs (Front/Rear)	ดี (Good)
5.7 ทรัมเบรกล้อหลัง Brakes and Drums any No Leakage	ดี (Good)
5.8 การทำงานของเบรกมือ Park Brake function	ดี (Good)

01/24

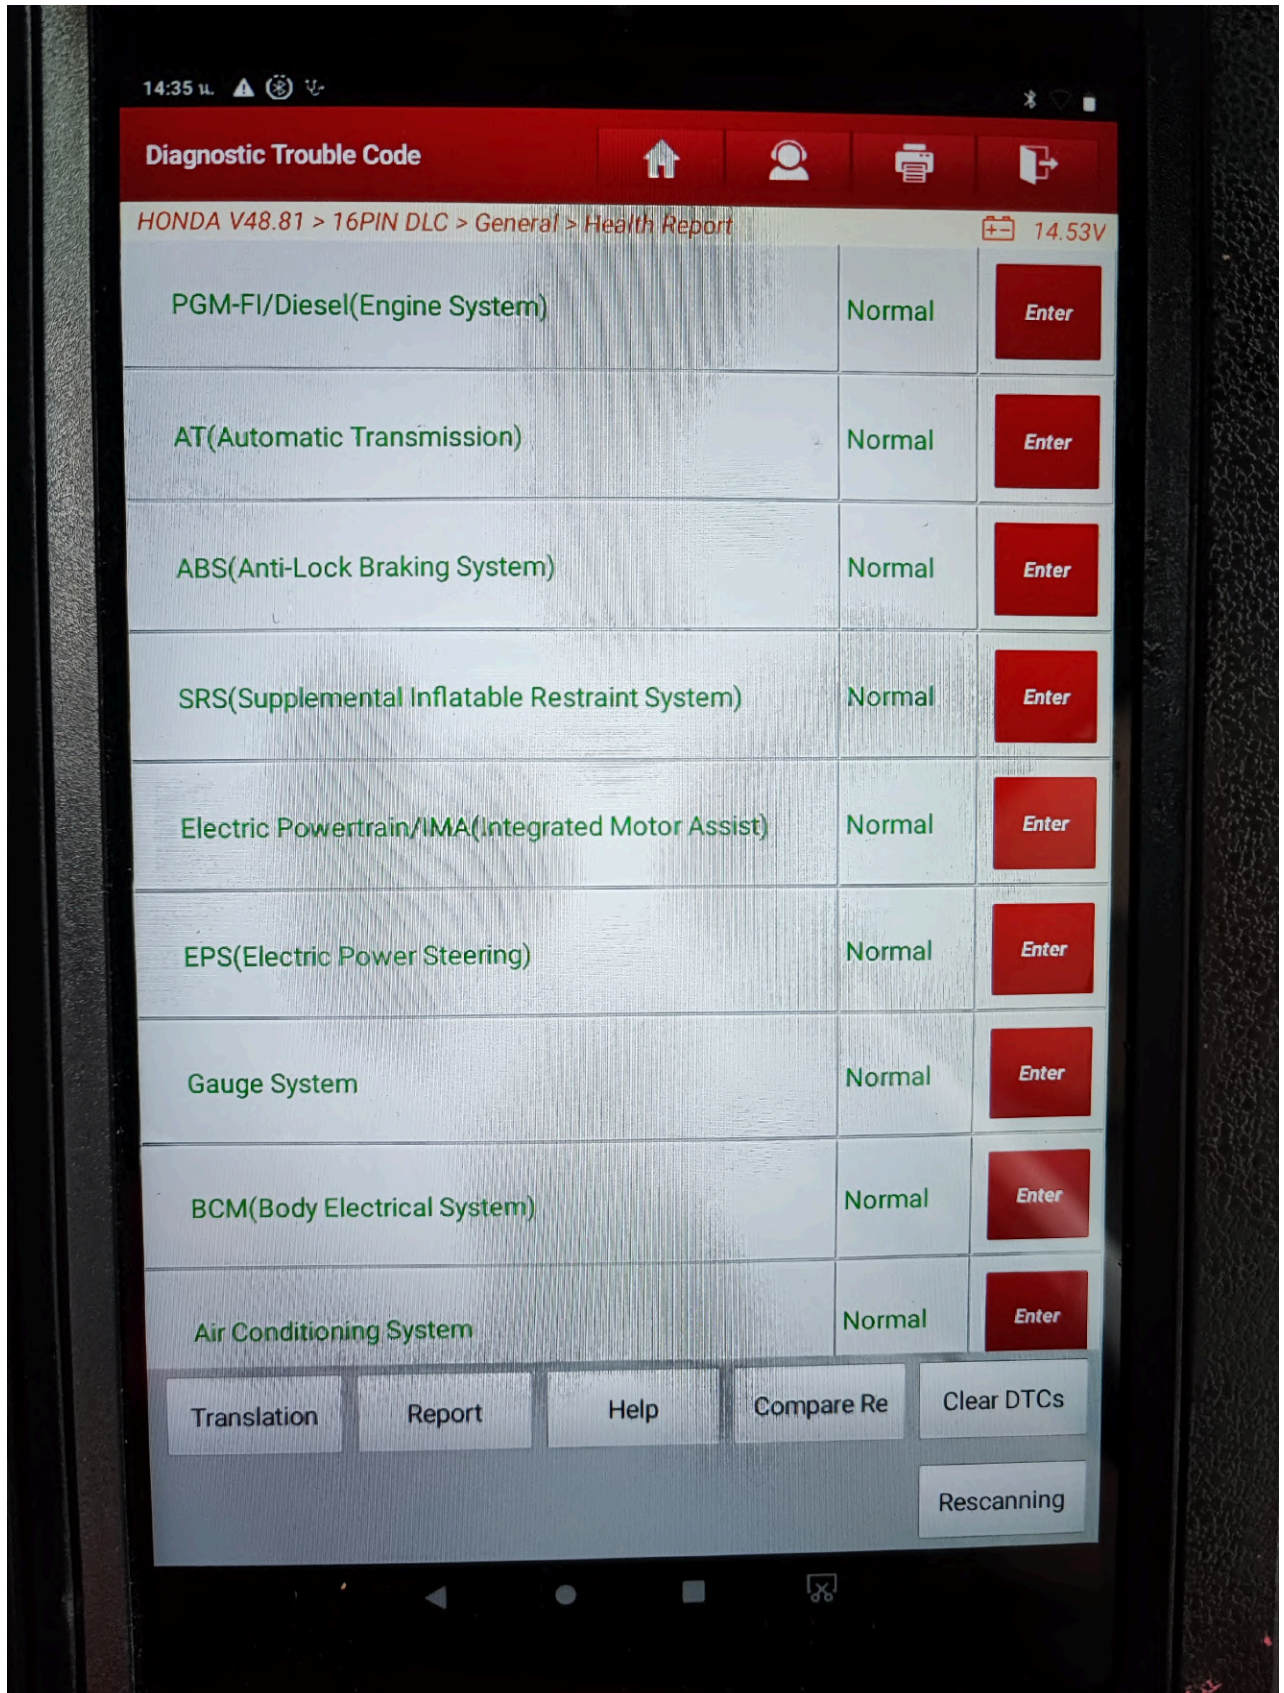
ภาพ OBD

2.17 ตรวจจับพฤติกรรมรถชนรถ , ความเร็ว และเครื่องยนต์
OBD II On-Board Diagnostics (OBD)

ดี (Good)
