I024/0143-41

MG ZS 1.5 Limited Edition

Jun 7, 2024

Vehicle Inspection Report สรุปผลการตรวจสภาพรถ (Inspection Summary)

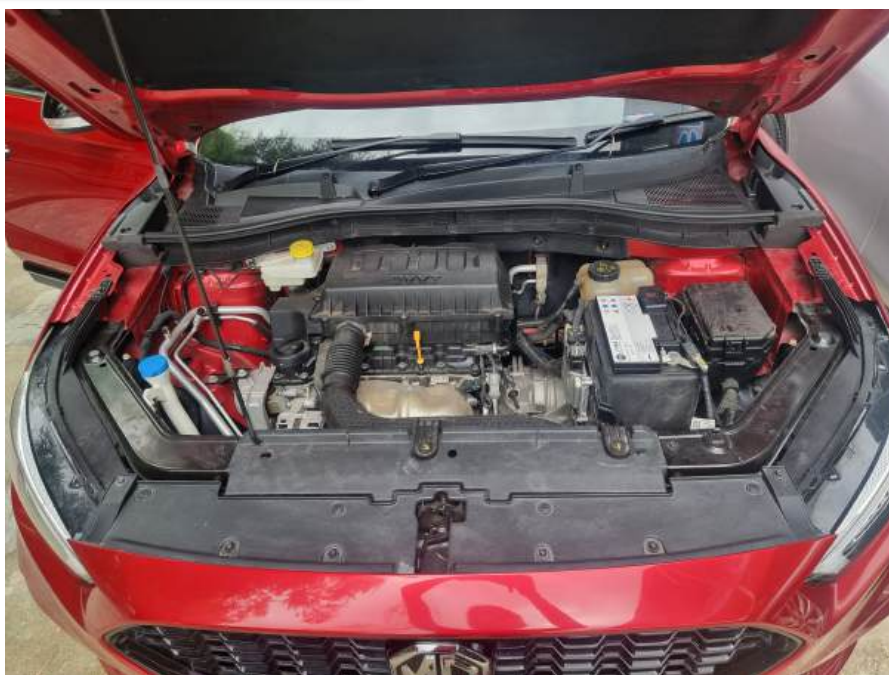
ภาพห้องเครื่อง

Voltage	12.28	V
Rating	570	CCA
Current	454	CCA
Internal resistance	5.96	mΩ
State of Charge	48	%
State of Health	60	%
Status	CAUTION

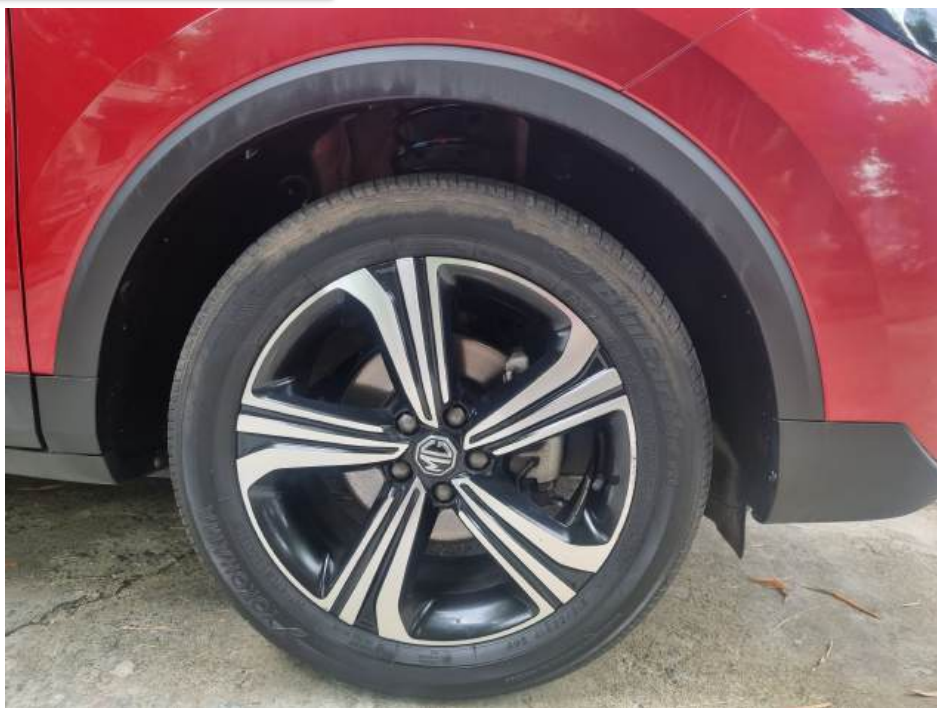
ขอบยาง ล้อ

18/22
