1023/0249-126

Mazda CX-3 2.0 SP

# Vehicle Inspection Report

## สรุปผลการตรวจสภาพรถ (Inspection Summary)

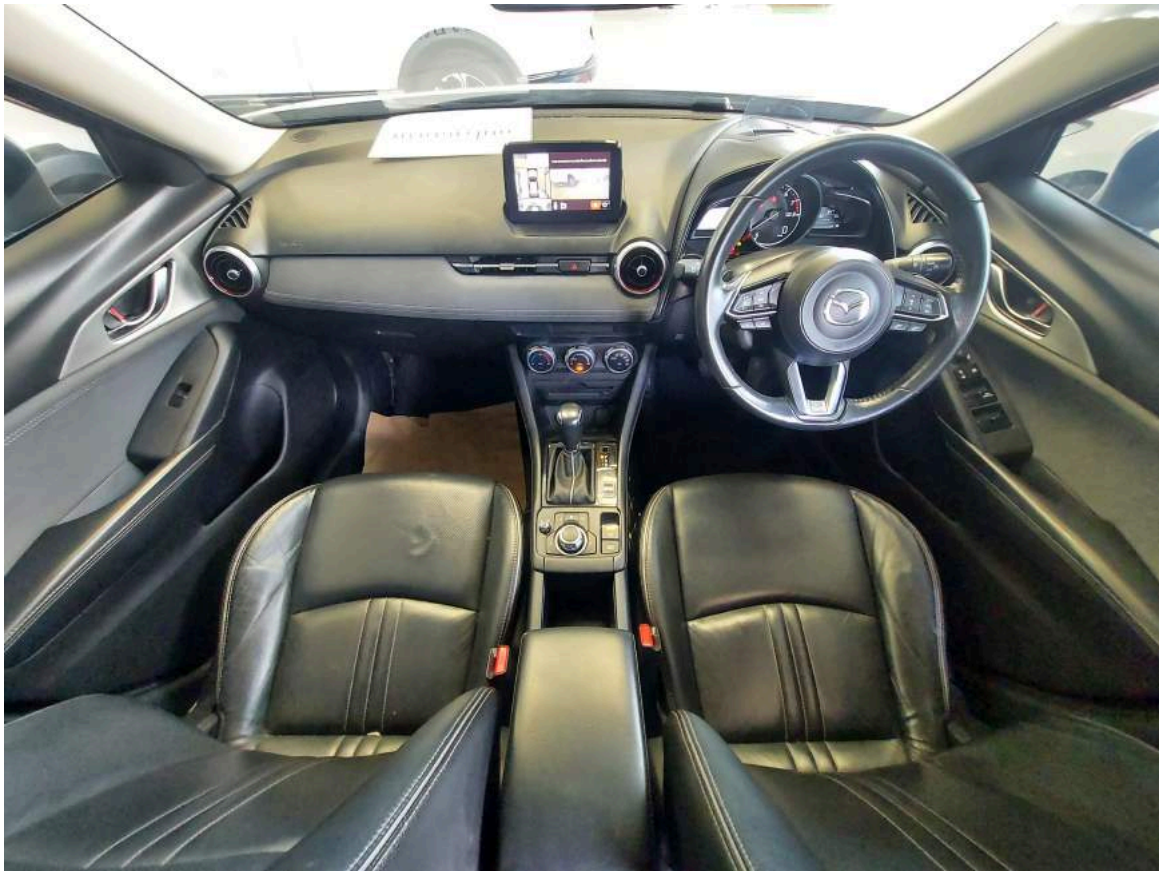
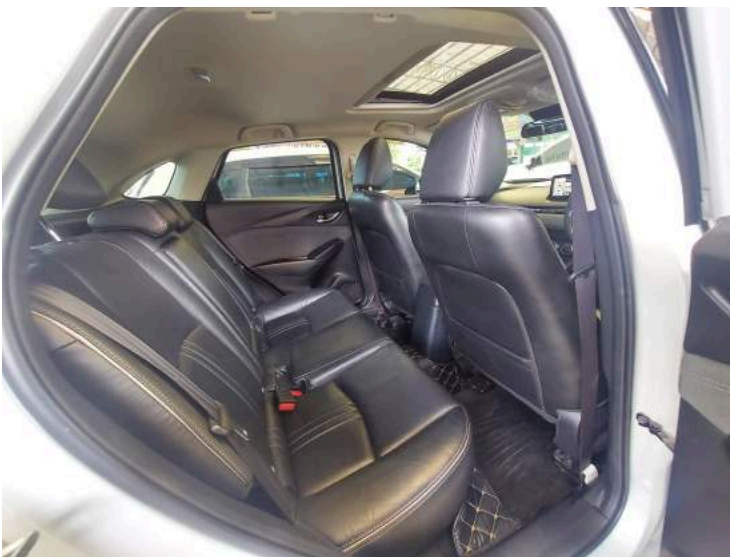
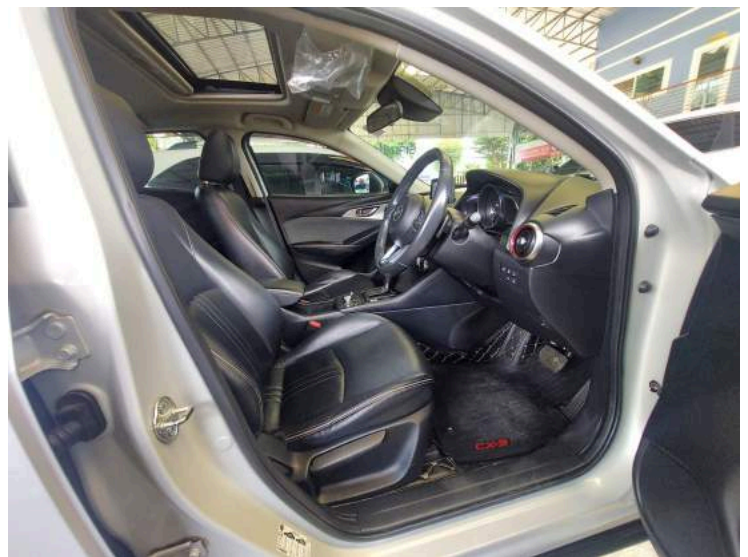
ภาพภายใน

รายการตรวจ 20 รายการ	สถานะ
2.1 สภาพที่นั่ง Seat Appearance	ดี (Good)
2.2 การทำงาน การปรับ และการล็อกเบาะ Seat Adjust functional	ดี (Good)
2.3 สภาพรางไต่เบาะ Seat slide adjust rail	ดี (Good)
2.4 เข็มขัดนิรภัย Seat Belts	ดี (Good)
2.5 แผงคอนโซลหน้า Other Trims	ดี (Good)
2.6 เครื่องเสียงภายในรถ Radio/ Multiplayer	ดี (Good)
2.7 ลำโพง Speaker working	ดี (Good)
2.8 ไล่ฝ้ากระจกหลัง Rear Window Demister	ดี (Good)
2.9 อุปกรณ์ปรับอากาศทำความเย็นและความร้อน Air Condition/Heater	ดี (Good)

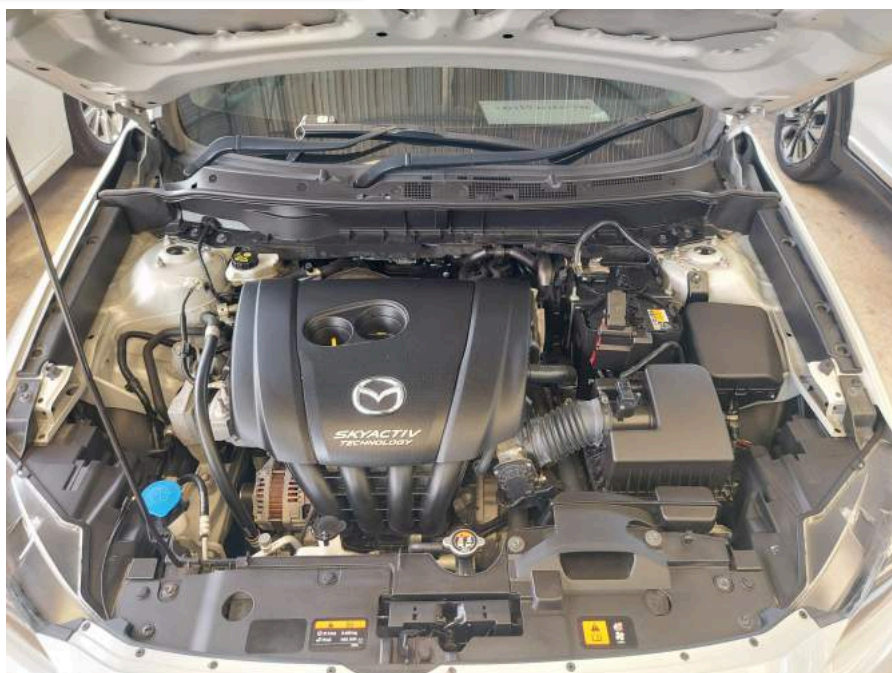
### ภาพห้องเครื่อง

Voltage	12.34	V
Rating	520	CCA
Current	278	CCA
Internal resistance	10.05	mΩ
State of Charge	54	%
State of Health	28	%
Status	REPLACE

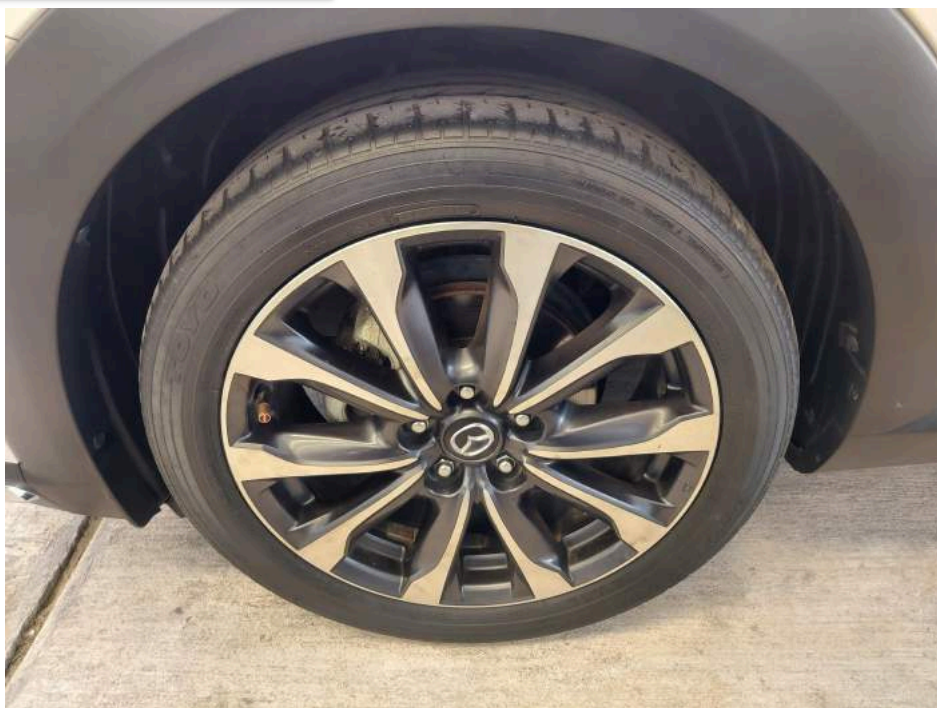
#### ขอบยาง ล้อ

รายการตรวจ 8 รายการ	สถานะ
5.1 สภาพยางรถยนต์, สัปดาห์/ปี ผลัด Tires Appearance, Year	พอใช้ (Fair)
5.2 สภาพล้อ, ฝาครอบล้อ Wheel Rims Appearance	ดี (Good)
5.3 ล้อและยางอะไหล่ Spare Tire & Rim	ดี (Good)
5.4 คาลิปเปอร์เบรก และท่อน้ำมัน Brake Hose Callipers & Pipes	ดี (Good)
5.5 ผ้าดิสเบรก (หน้า/หลัง) Brake Pads (Front/Rear)	ดี (Good)
5.6 จานดิสเบรก (หน้า/หลัง) Brake Discs (Front/Rear)	ดี (Good)
5.7 ทรัมเบรกล้อหลัง Brakes and Drums any No Leakage	ดี (Good)
5.8 การทำงานของเบรกมือ Park Brake function	ดี (Good)

50/18

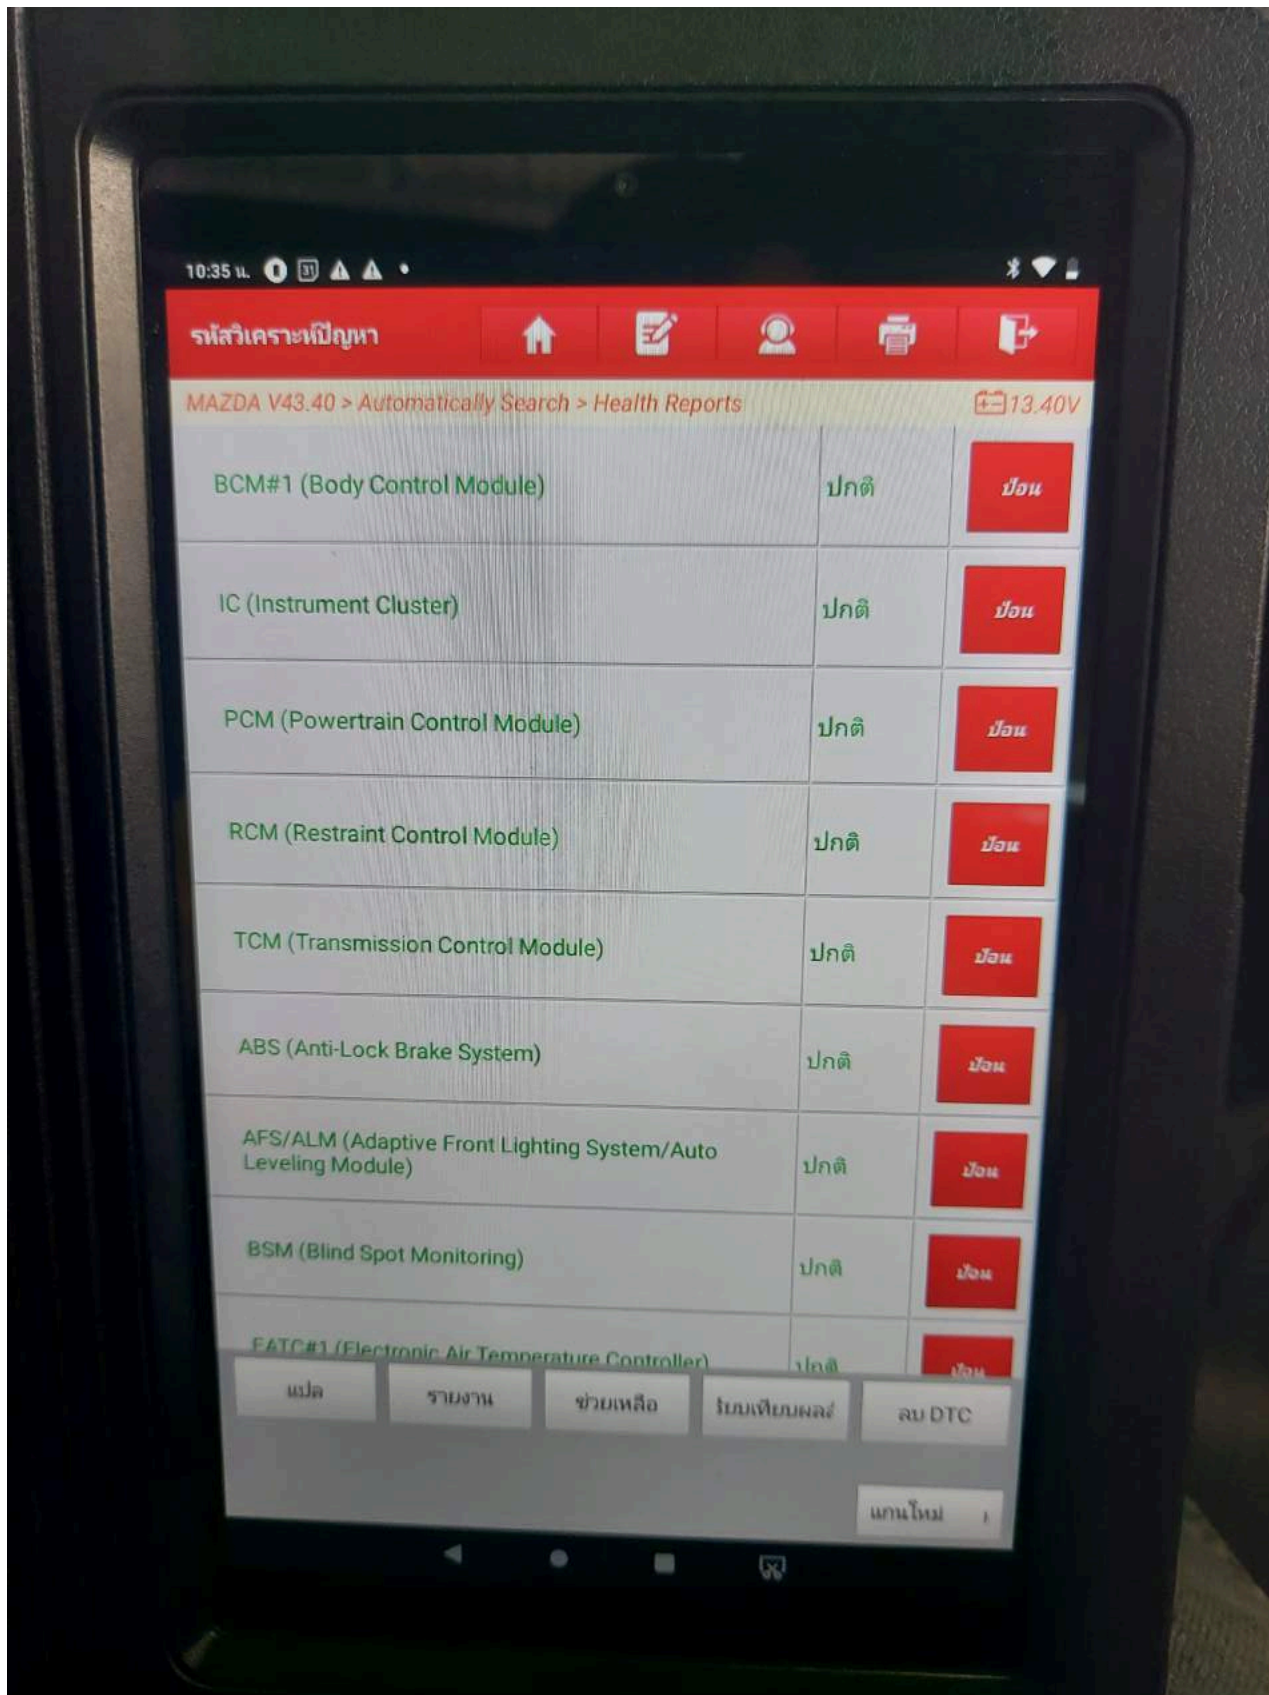
ภาพ OBD

2.17 ตรวจจับพฤติกรรมการขับขี่, ความเร็ว และเครื่องยนต์  
OBD II On-Board Diagnostics (OBD)
