I024/0023-36

Toyota Sienta 1.5 V

Mar 13, 2024

Vehicle Inspection Report

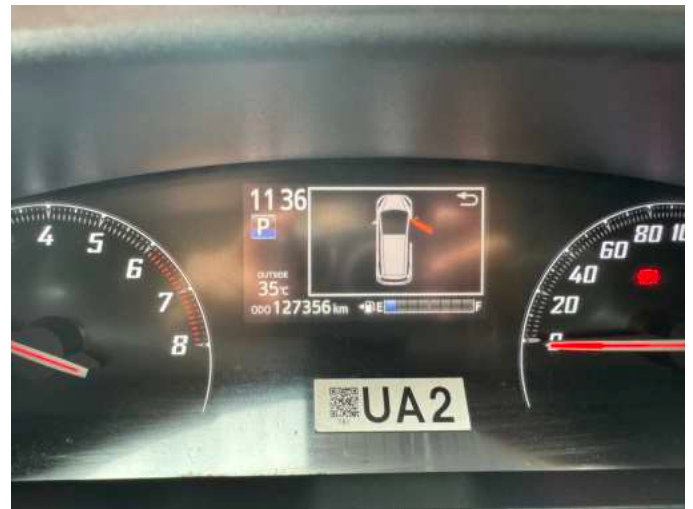
รูปเลขไมล์ (Mileage Picture) :

127356

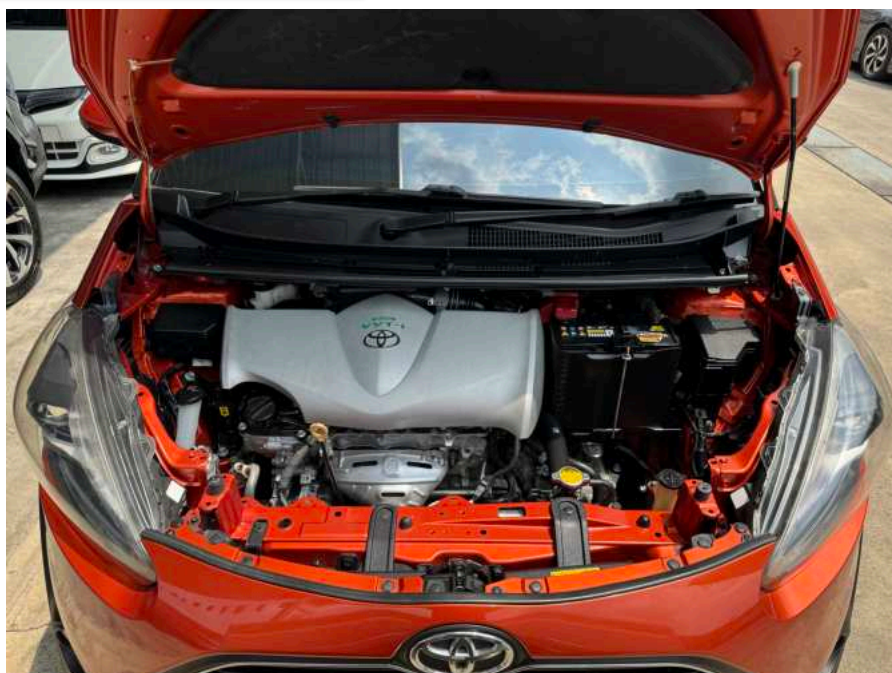
ภาพห้องเครื่อง

Voltage	12.57	V
Rating	500	CCA
Current	438	CCA
Internal resistance	6.17	mΩ
State of Charge	77	%
State of Health	74	%
Status	GOOD

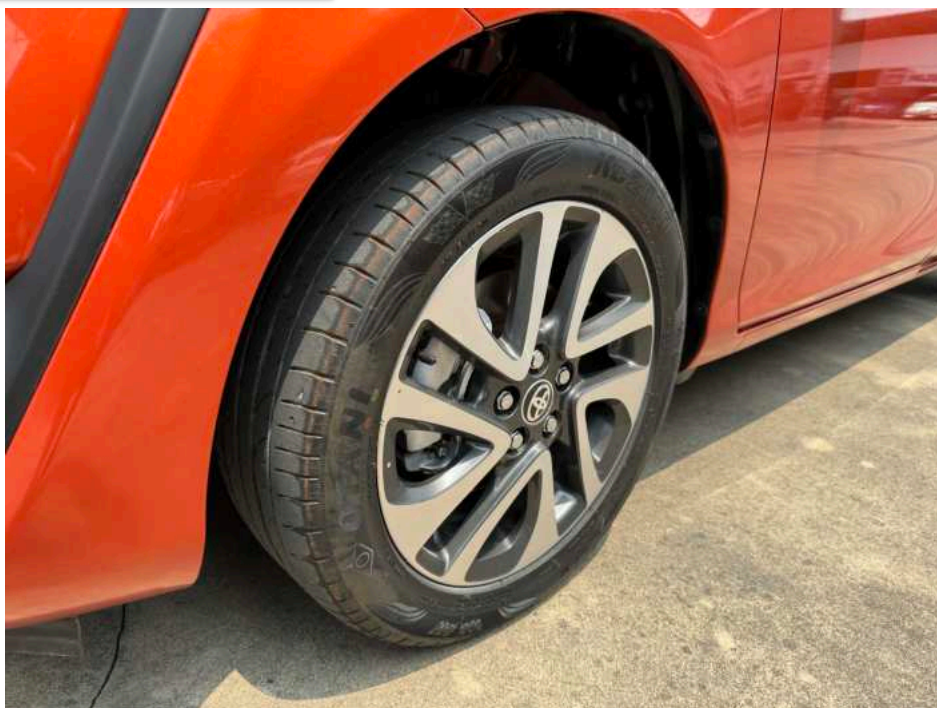
ขอบยาง ล้อ

รายการตรวจ 8 รายการ	สถานะ
5.1 สภาพยางรถยนต์, สัปดาห์/ปี ผลผลิต Tires Appearance, Year	พอใช้ (Fair)
5.2 สภาพล้อ, ฝาครอบล้อ Wheel Rims Appearance	ดี (Good)
5.3 ล้อและยางอะไหล่ Spare Tire & Rim	ดี (Good)
5.4 คาลิปเปอร์เบรก และท่อน้ำมัน Brake Hose Callipers & Pipes	ดี (Good)
5.5 ผ้าดิสเบรก (หน้า/หลัง) Brake Pads (Front/Rear)	ดี (Good)
5.6 จานดิสเบรก (หน้า/หลัง) Brake Discs (Front/Rear)	ดี (Good)
5.7 ทรัมเบรกล้อหลัง Brakes and Drums any No Leakage	ดี (Good)
5.8 การทำงานของเบรกมือ Park Brake function	ดี (Good)

04/20
