I024/0166-9

Toyota Fortuner 2.8 TRD Sportivo 4WD

# Vehicle Inspection Report

## สรุปผลการตรวจสอบสภาพรถ (Inspection Summary)

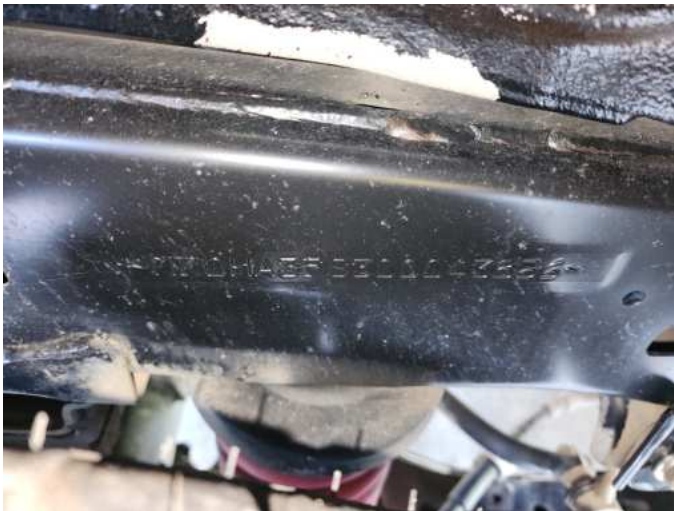
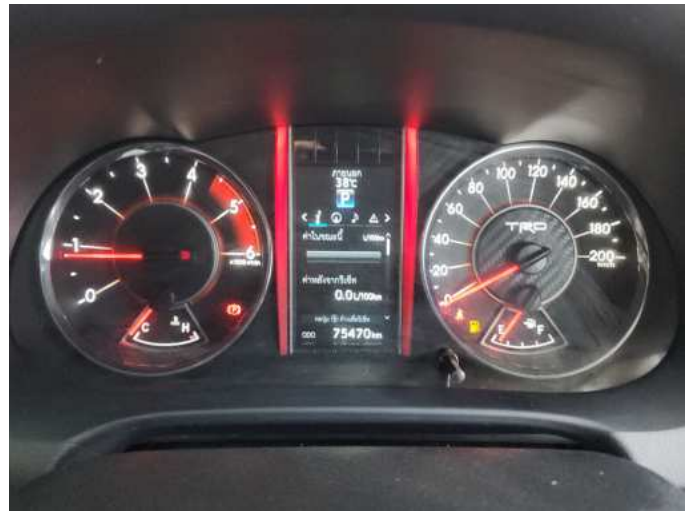
รูปเลขไมล์ (Mileage Picture) : ▾

75470

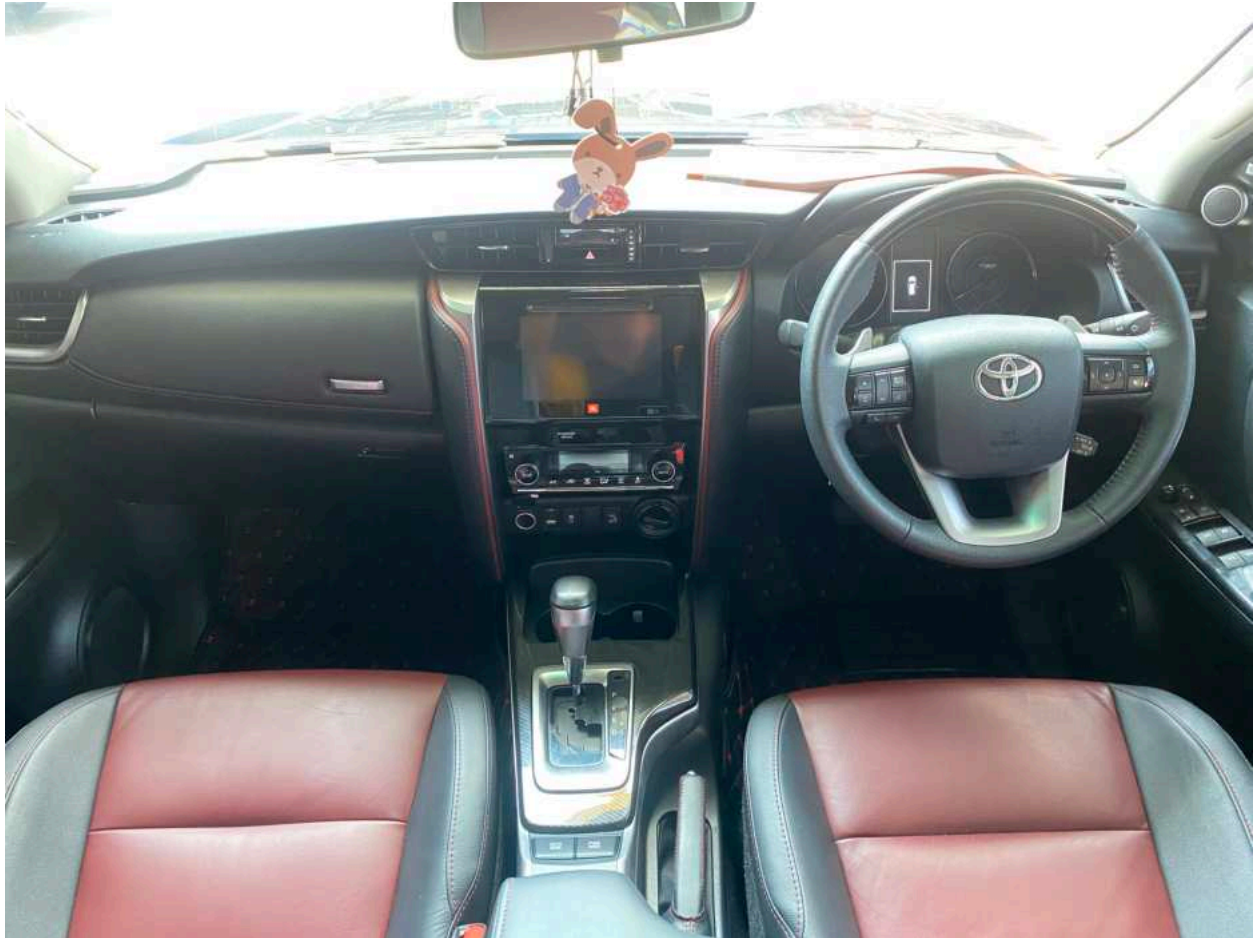
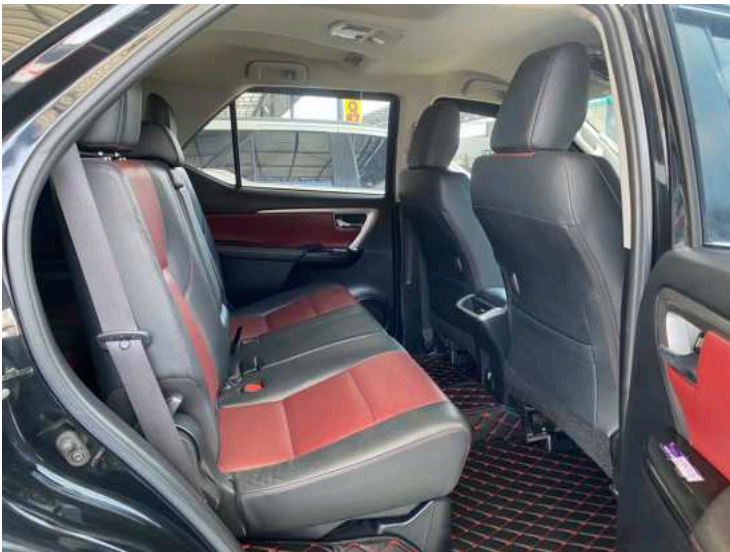
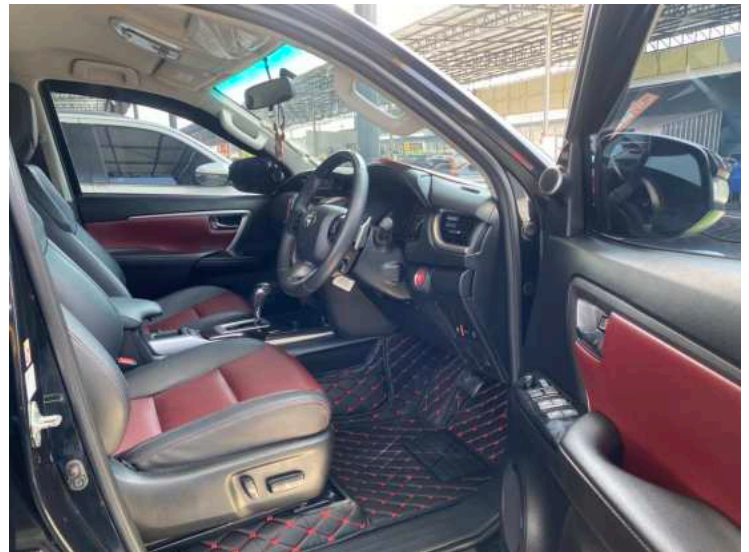
## ภาพภายใน

ประเมินสภาพรวม: ผ่าน  
อุปกรณ์หลัก/อุปกรณ์เสริมขณะขับที่:

- ✓ ระบบปรับอากาศ [ผ่าน]
- ✓ ไฟส่องสว่าง [ผ่าน]
- ✓ ไฟเลี้ยว/ไฟฉุกเฉิน [ผ่าน]
- ✓ หน้าปัดและมาตรวัด [ผ่าน]
- ✓ เข็มชี้ดัดนิรภัย [ผ่าน]
- ✓ แตร [ผ่าน]
- ✓ เครื่องเล่นเพลง [ผ่าน]
- ✓ ระบบปิดน้ำฝน [ผ่าน]
- ✓ เบาะนั่งยึดแน่น [ผ่าน]
- ✓ กระจกไฟฟ้า [ผ่าน]

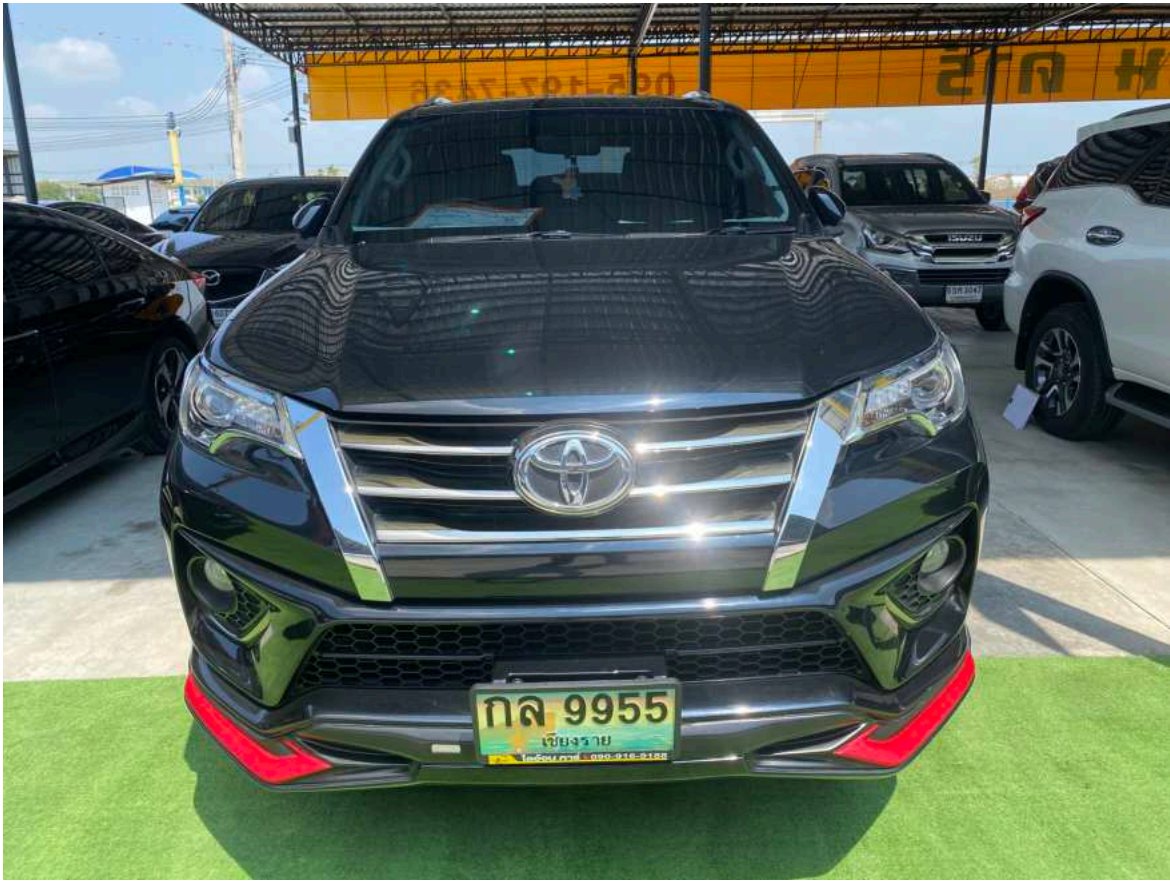
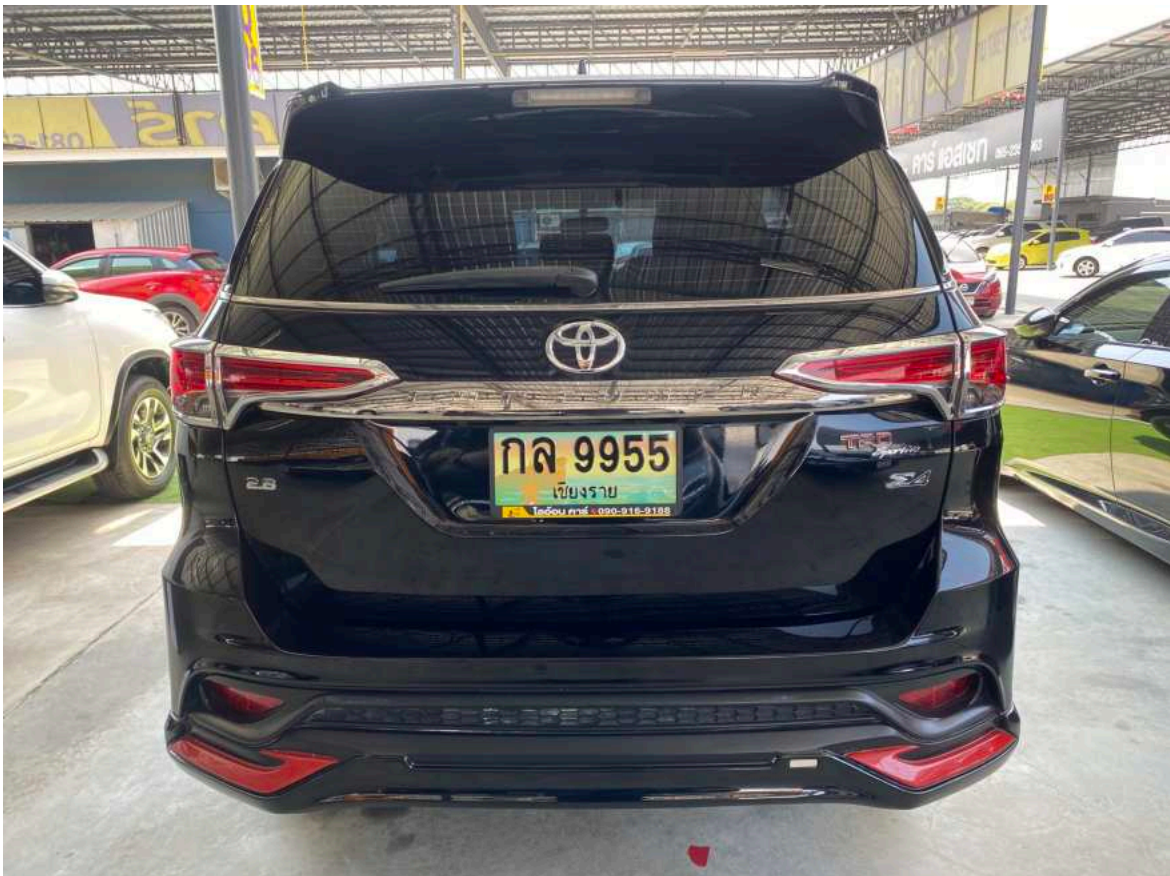
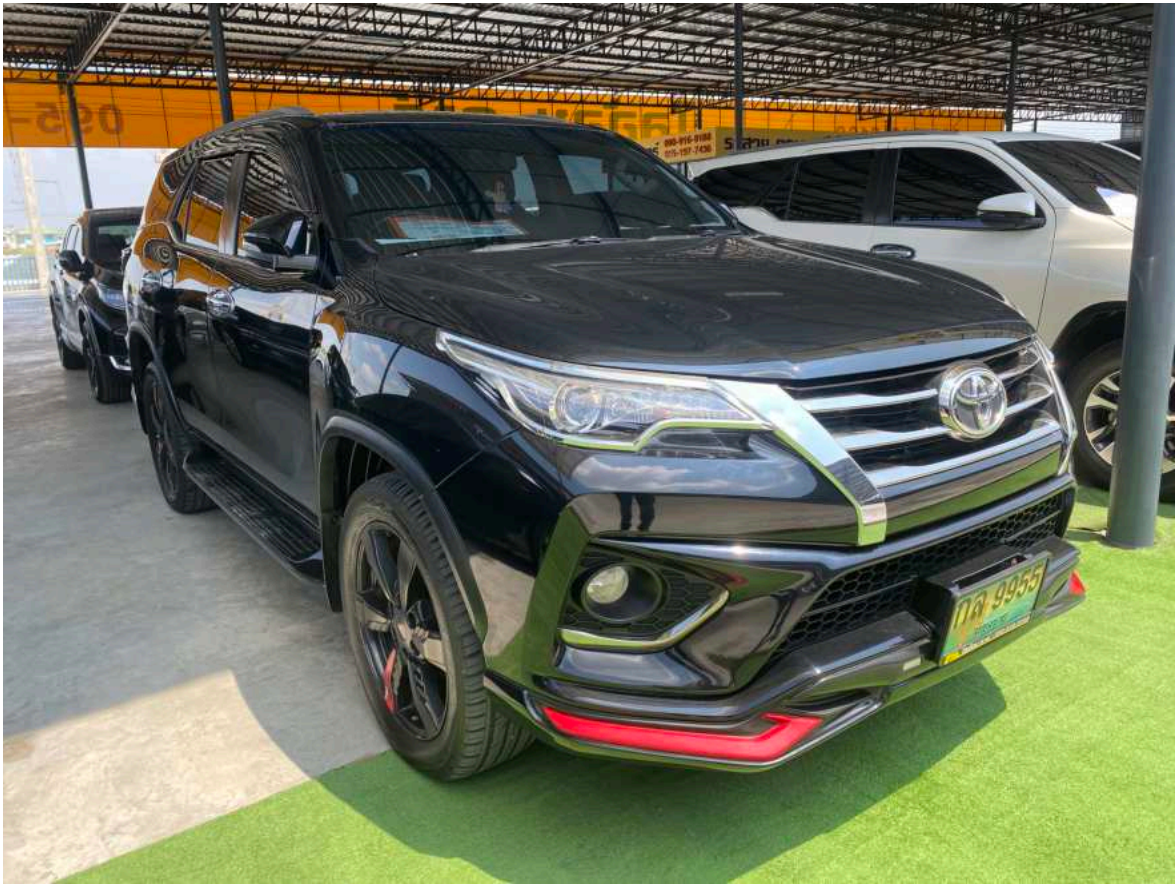
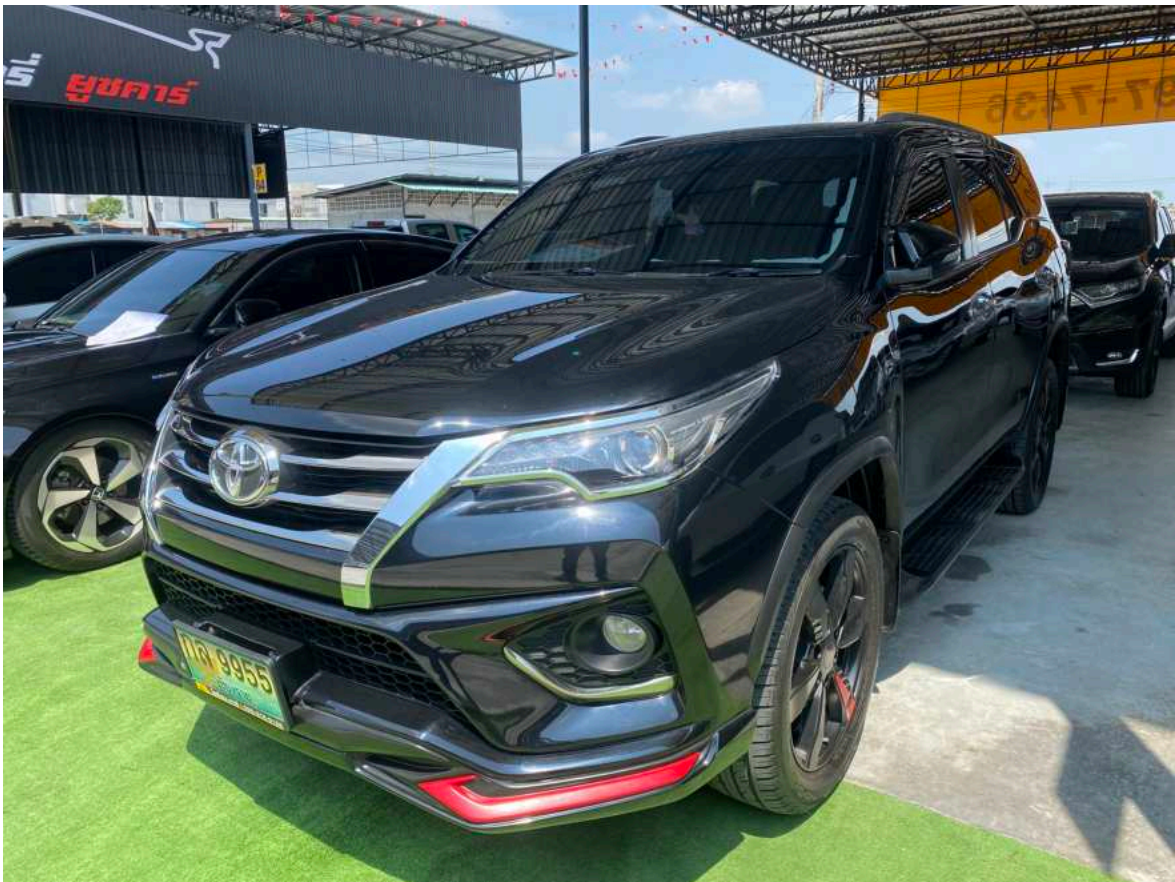
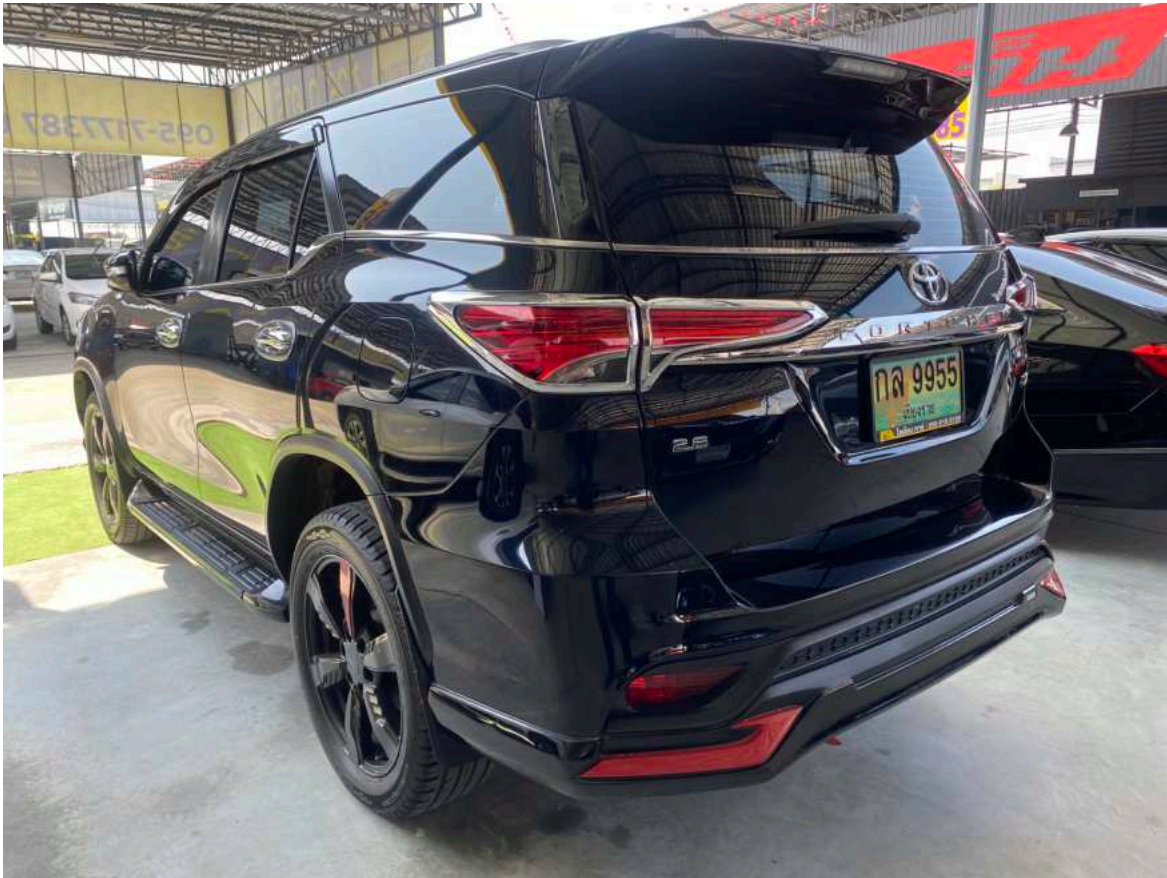
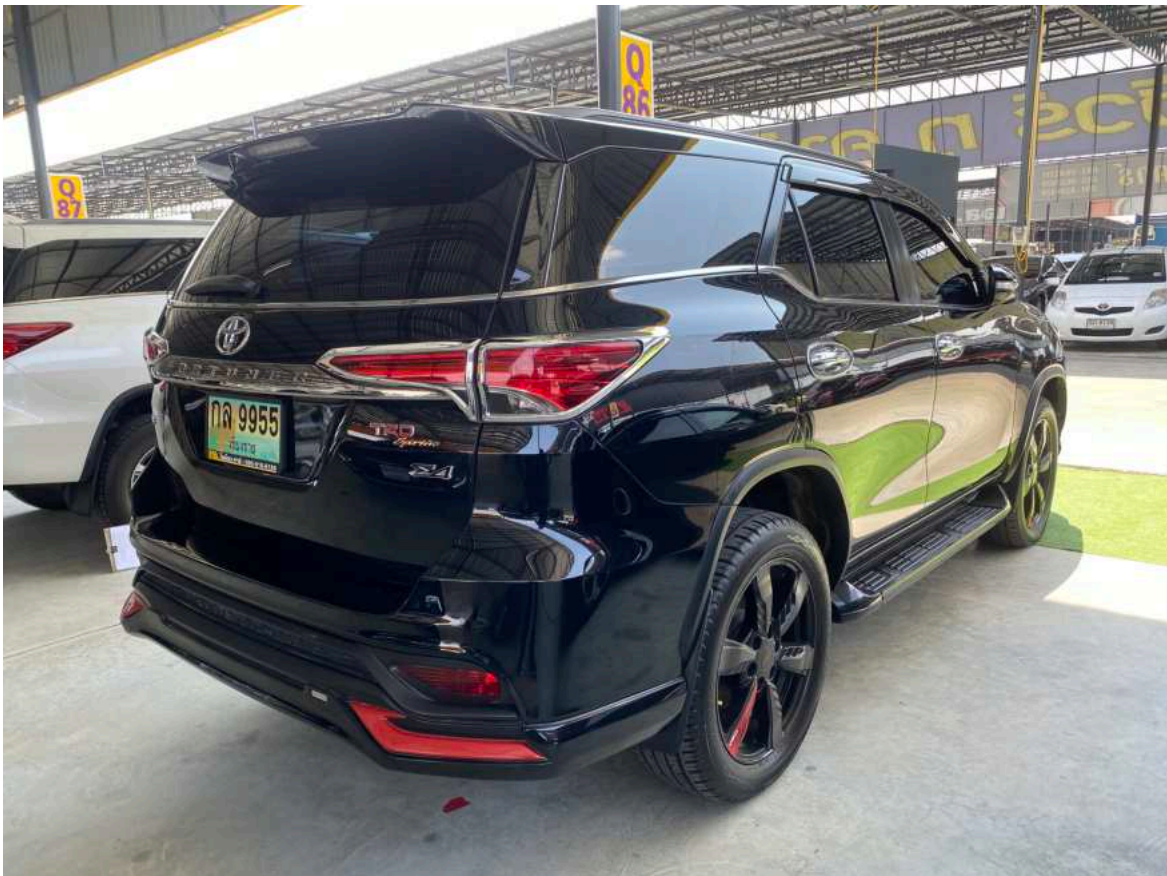
ภาพภายนอก

ประเมินสภาพรวม: ผ่าน  
รายการที่รื้อการแก้ไข: ไม่พบรายการแก้ไข  
ชิ้นส่วนประกอบตัวถังรถ

- ✓ แผ่นเพลทเลขตัวถังมองเห็นได้ชัดเจน
- ✓ ชิ้นส่วนประกอบตัวถังรถ ผ่านการวัดค่าความหนาของสีแล้ว
- ✓ สีรถตรงตามเสาเอกสารจทะเบียน

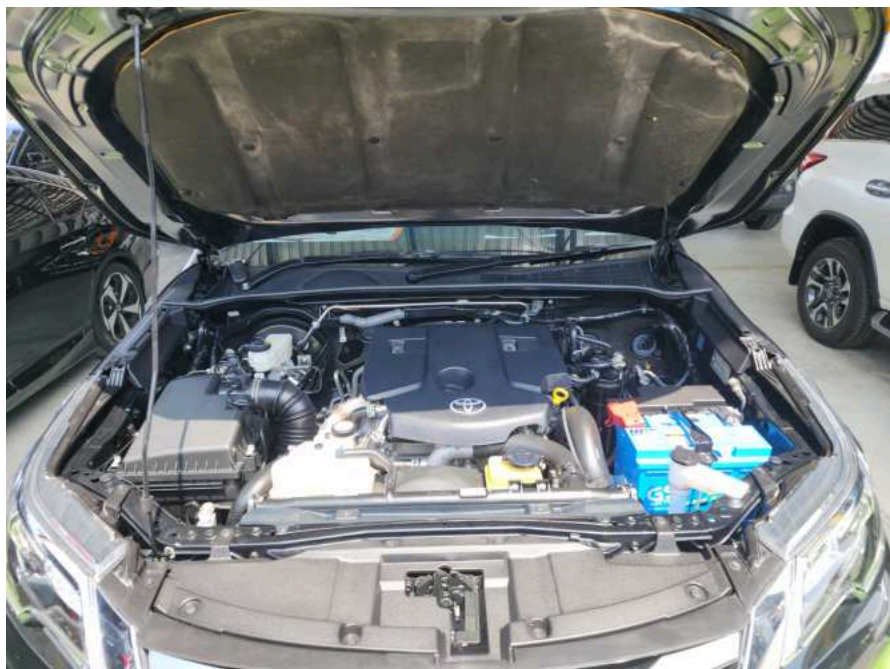
### ภาพห้องเครื่อง

- ✓ รอบเดินเบาของเครื่องยนต์ปกติ
- ✓ ไม่มีปัญหาการสตาร์ทเครื่อง
- ✓ ระบบระบายความร้อนเครื่องยนต์แสดงค่าปกติ
- ✓ ไม่เกิดเสียงจากชิ้นส่วนหรือสายพานหน้าห้องเครื่อง
- ✓ ระบบเบรคไม่มีรอยร้าวซึม
- ✓ เครื่องยนต์ไม่มีคราบ/รอยร้าวซึม

Voltage	12.15	V
Rating	600	CCA
Current	631	CCA
Internal resistance	4.43	mΩ
State of Charge	43	%
State of Health	100	%
Status	GREAT

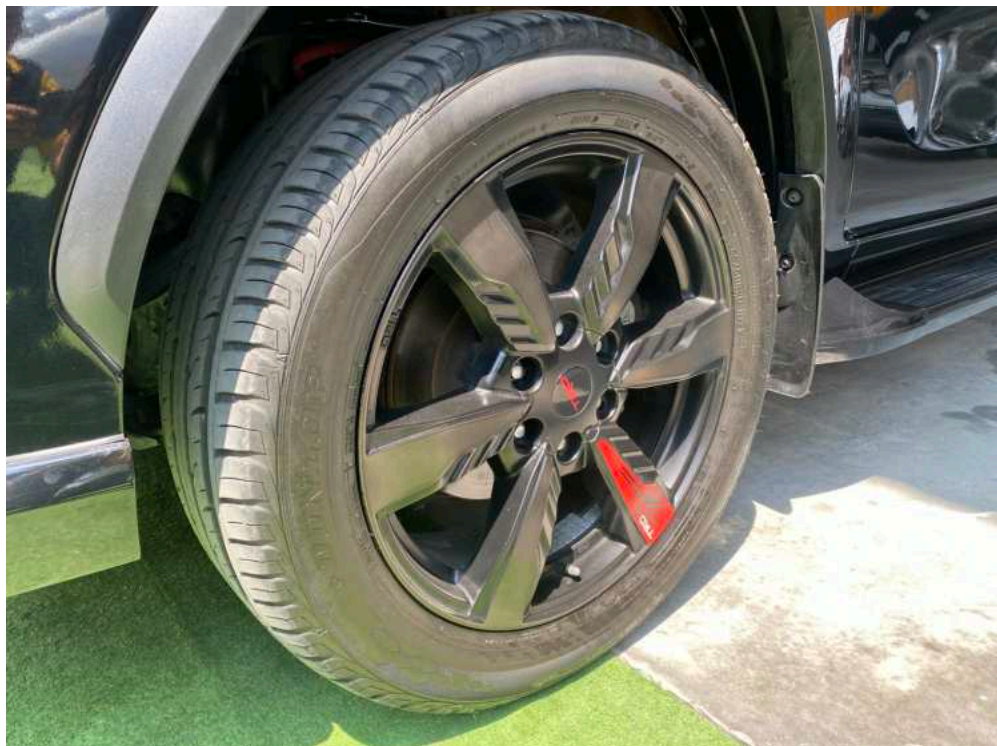
#### ขอบยาง ล้อ

50/21

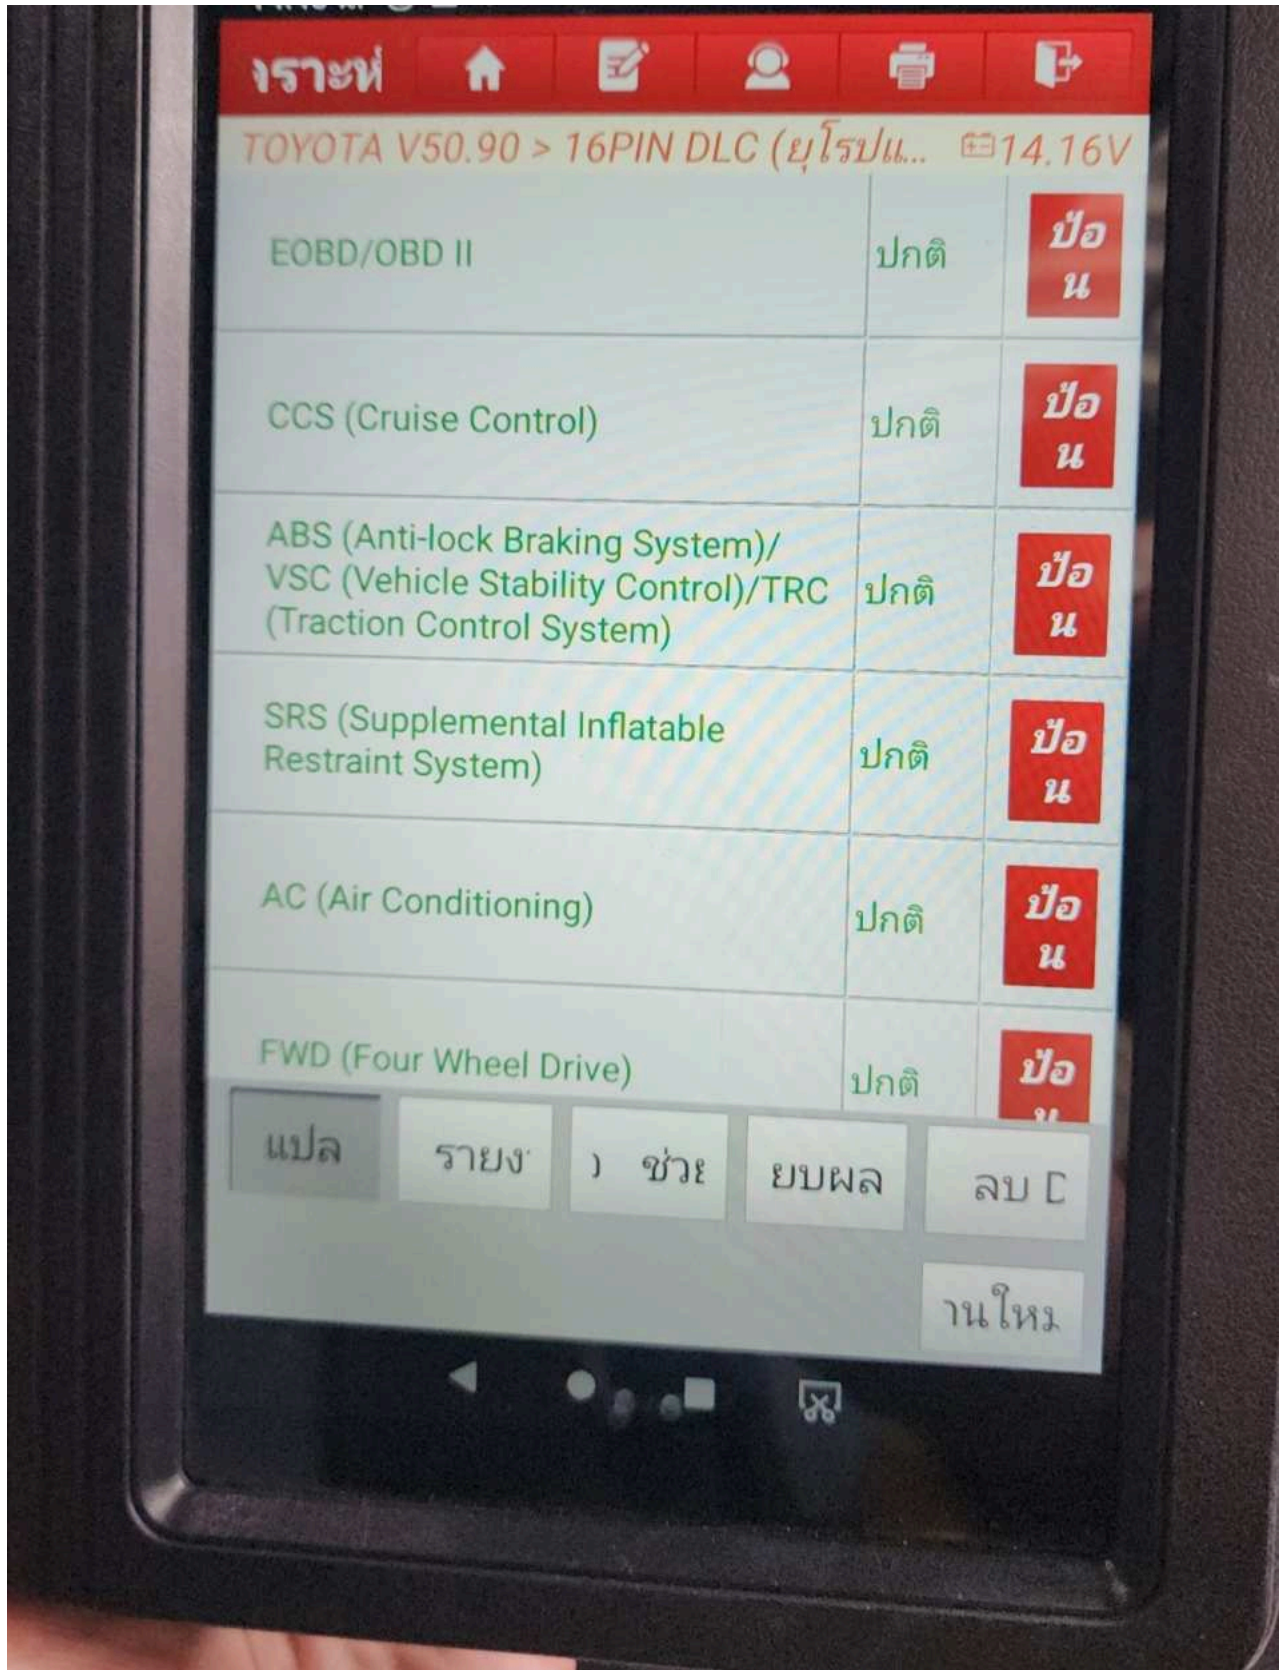
ภาพ OBD

2.17 ตรวจจับพฤติกรรมรถชนรถ , ความเร็ว และเครื่องยนต์  
OBD II On-Board Diagnostics (OBD)

ดี (Good)
