I023/0249-44

Honda Civic 1.8 FC E i-VTEC AT

Nov 13, 2023

# Vehicle Inspection Report สรุปผลการตรวจสอบสภาพรถ (Inspection Summary)

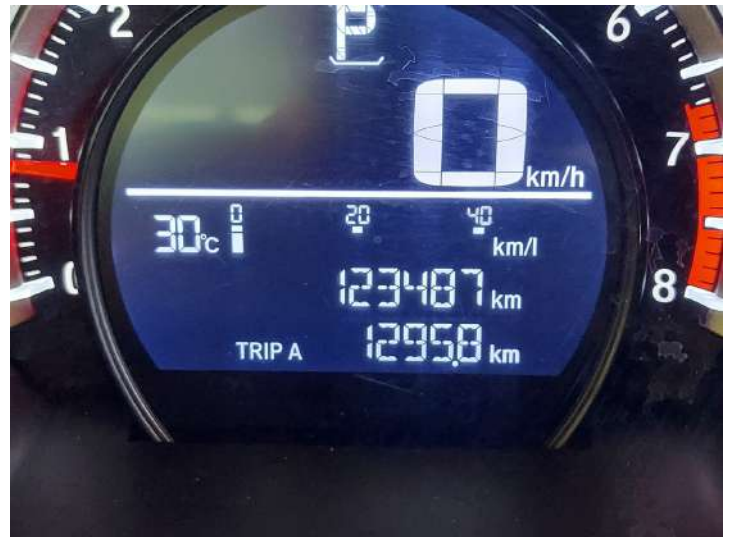
## รูปเลขไมล์ (Mileage Picture): ▾

123487

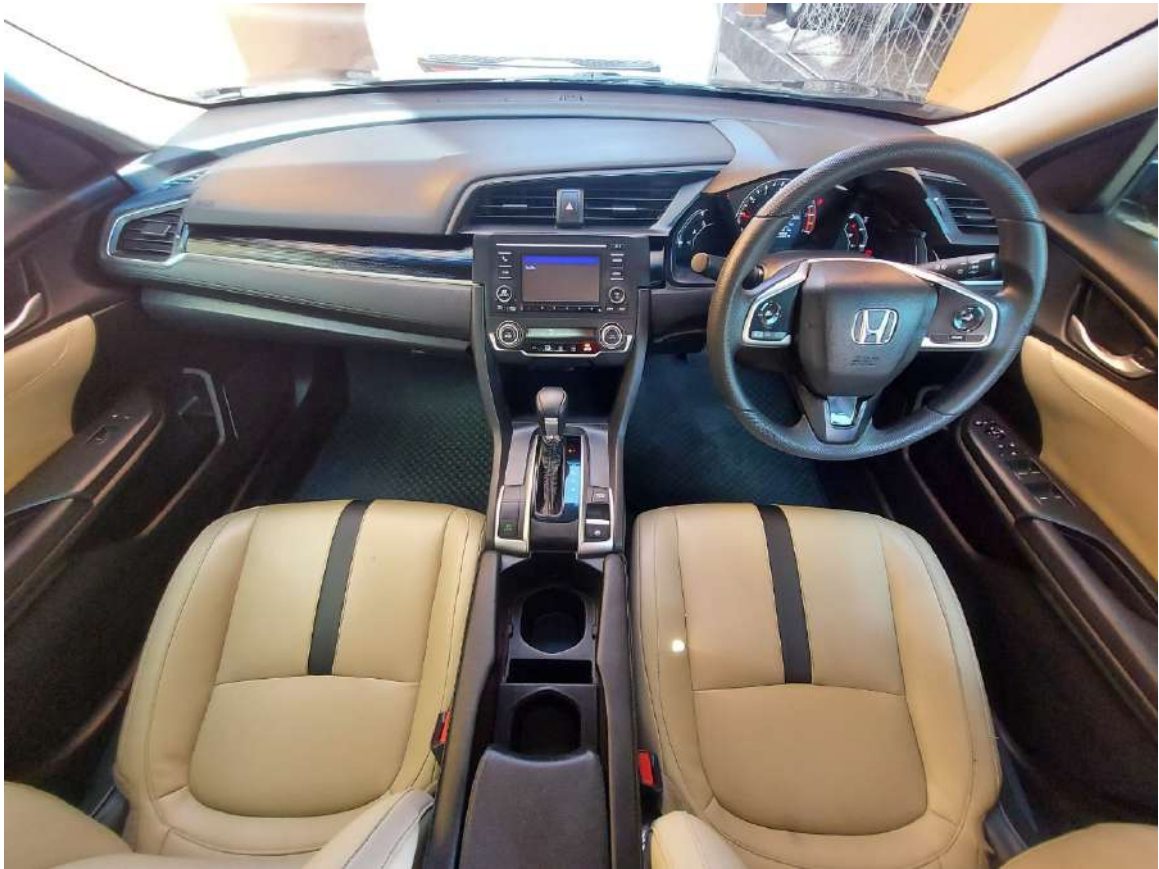
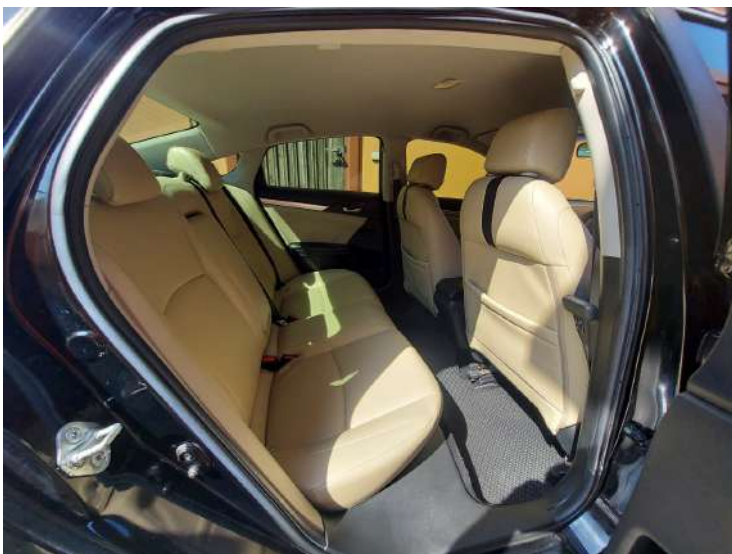
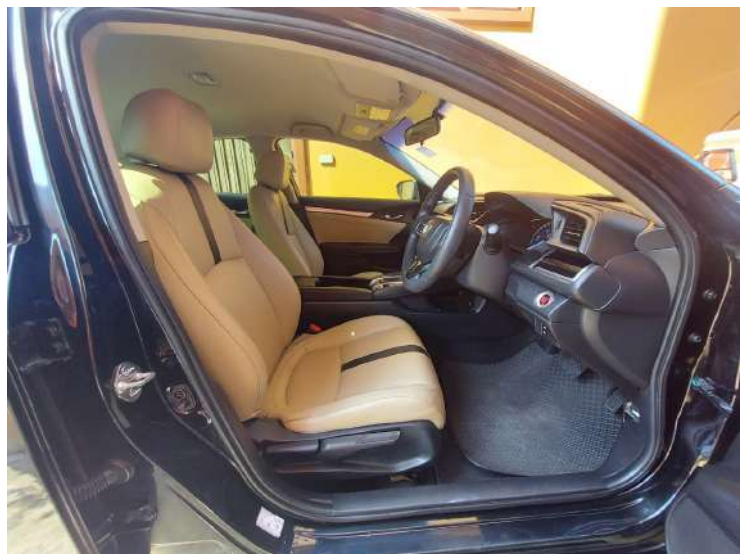
## ภาพภายใน

ประเมินสภาพรวม: ผ่าน  
อุปกรณ์หลัก/อุปกรณ์เสริมขณะขับที่:  
✓ ระบบปรับอากาศ [ผ่าน]  
✓ ไฟส่องสว่าง [ผ่าน]  
✓ ไฟเลี้ยว/ไฟฉุกเฉิน [ผ่าน]  
✓ หน้าปัดและมาตรวัด [ผ่าน]  
✓ เข็มชี้ดิรภัย [ผ่าน]  
✓ แตร [ผ่าน]  
✓ เครื่องเล่นเพลง [ผ่าน]  
✓ ระบบปิดน้ำฝน [ผ่าน]  
✓ เบาะนั่งยึดแน่น [ผ่าน]  
✓ กระจกไฟฟ้า [ผ่าน]

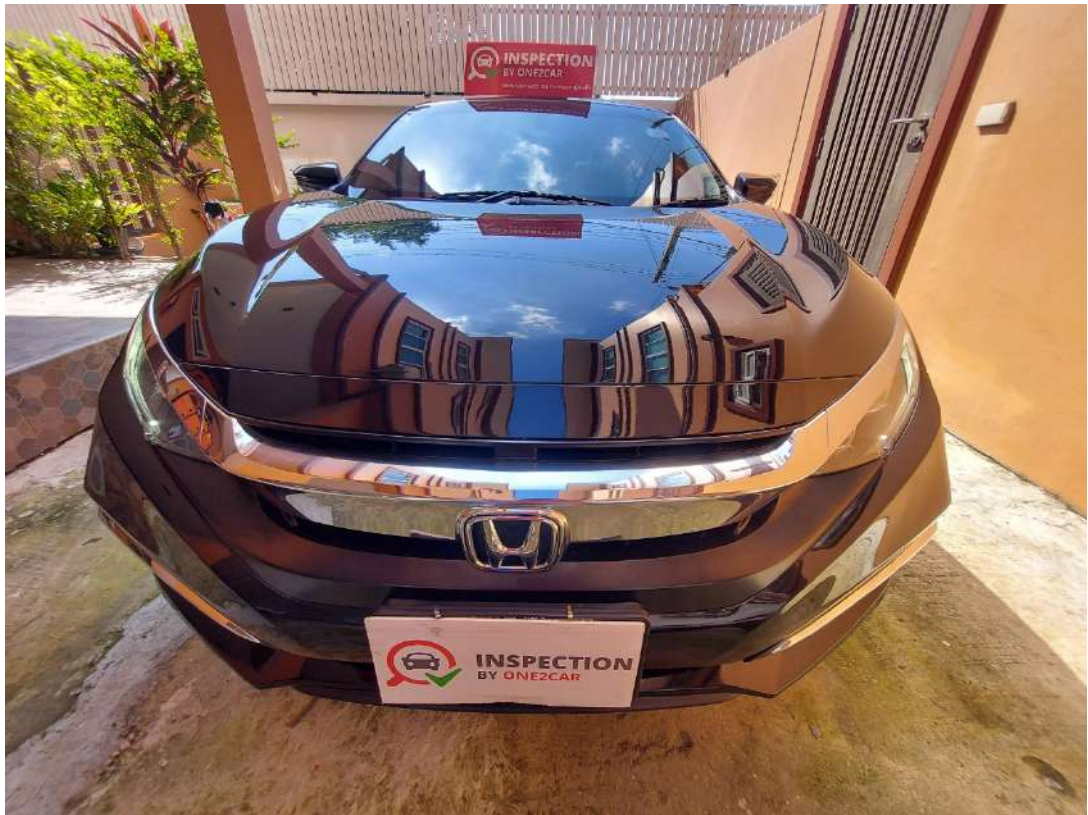
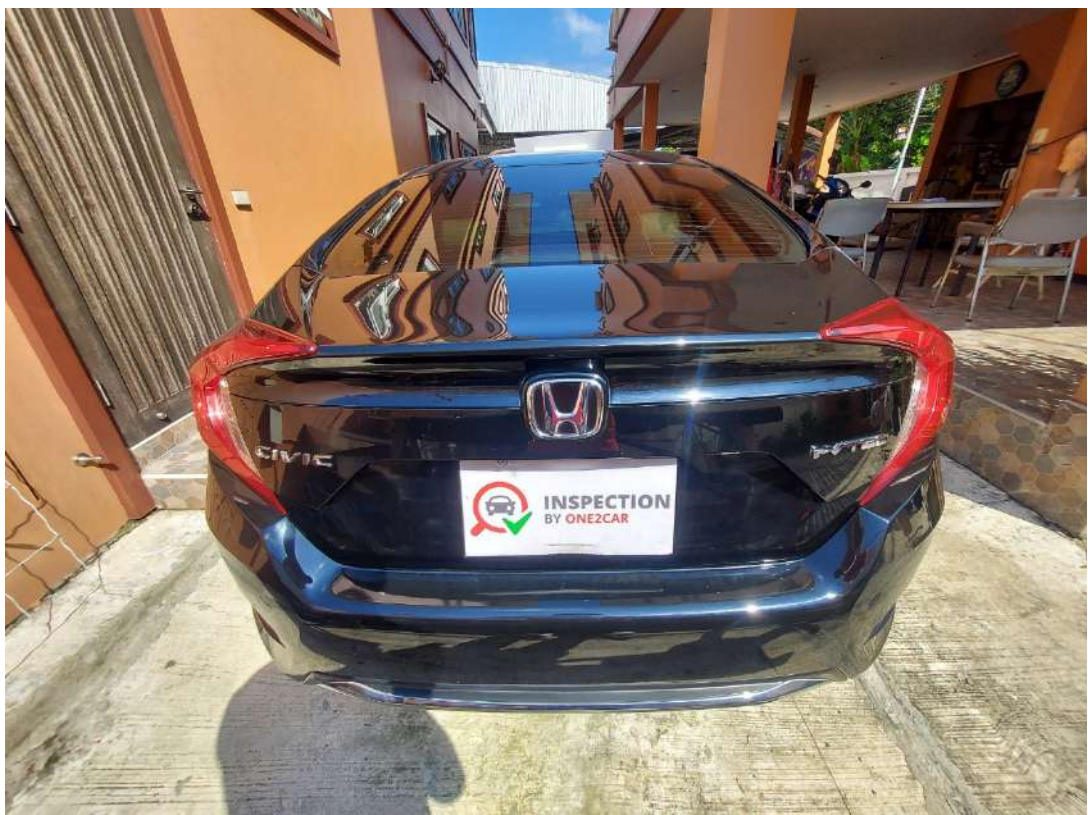
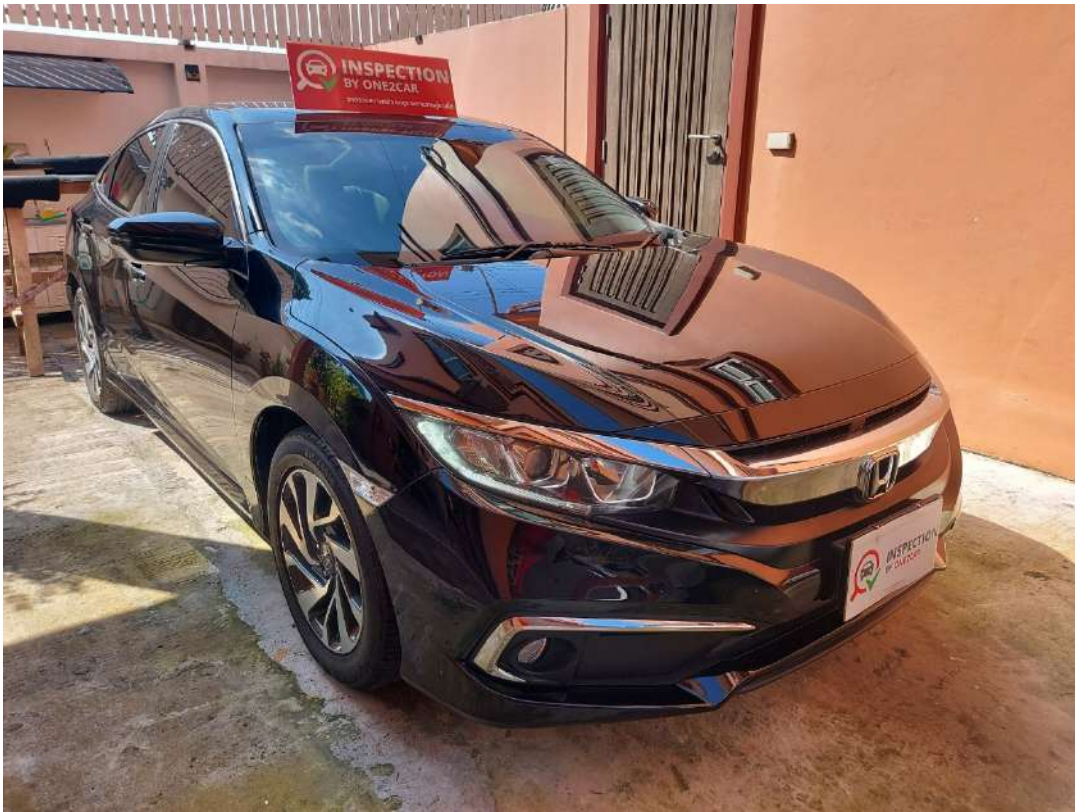
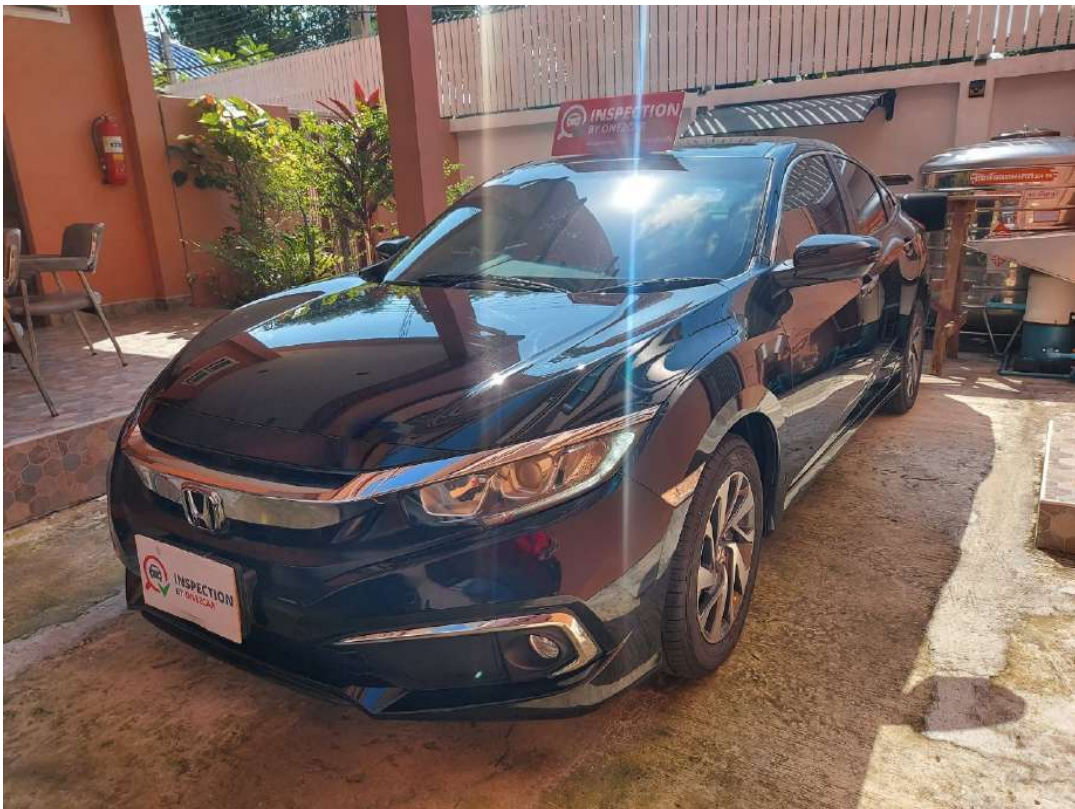
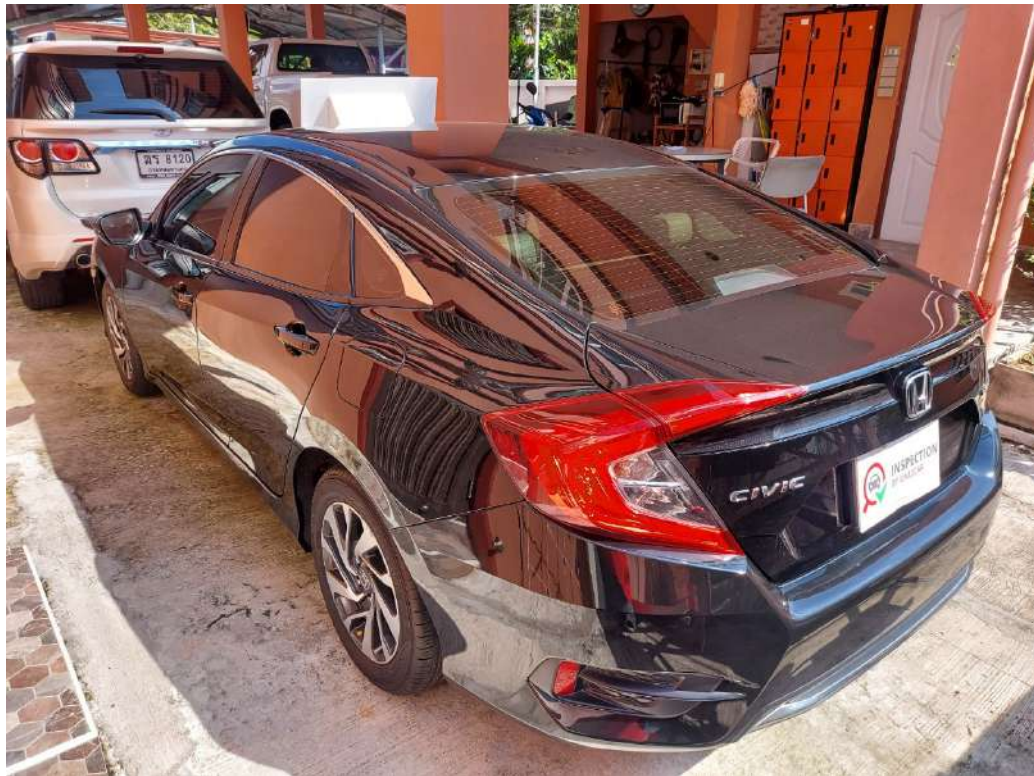
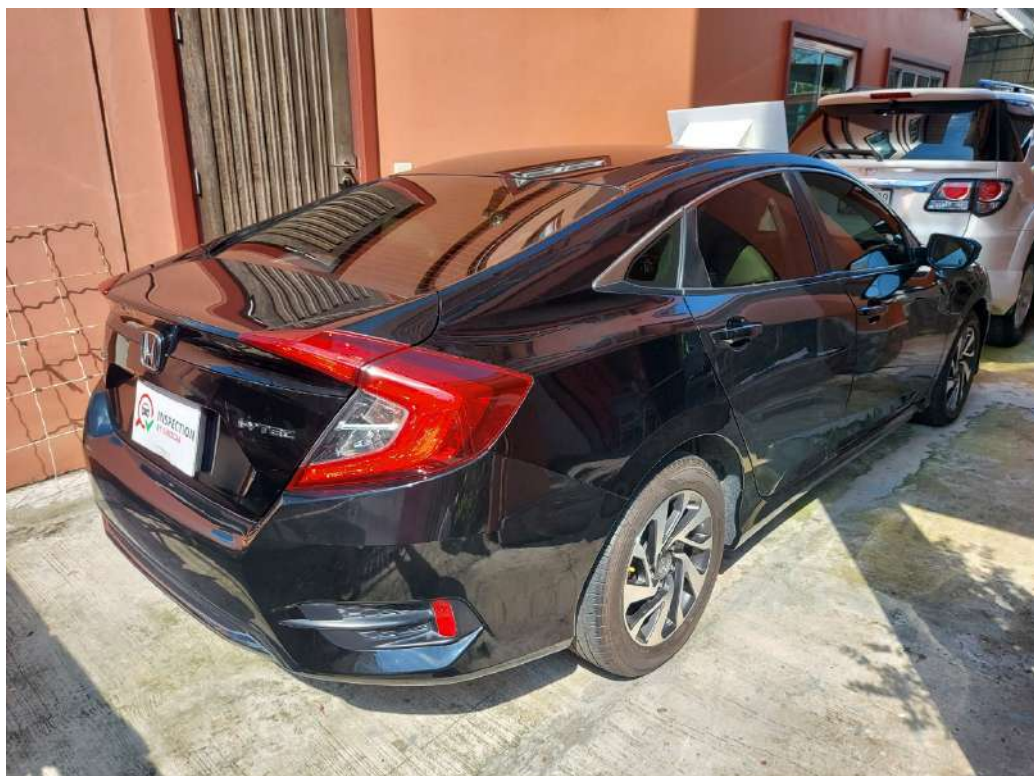
ภาพภายนอก

ประเมินสภาพรวม: ผ่าน  
รายการที่รอการแก้ไข: ไม่พบรายการแก้ไข  
ชิ้นส่วนประกอบตัวถังรถ  
✓ แผ่นเพลทเลขตัวถังมองเห็นได้ชัดเจน  
✓ ชิ้นส่วนประกอบตัวถังรถ ผ่านการวัดค่าความหนาของสีแล้ว  
✓ สีรถตรงตามเสาเอกสารถะเบียน

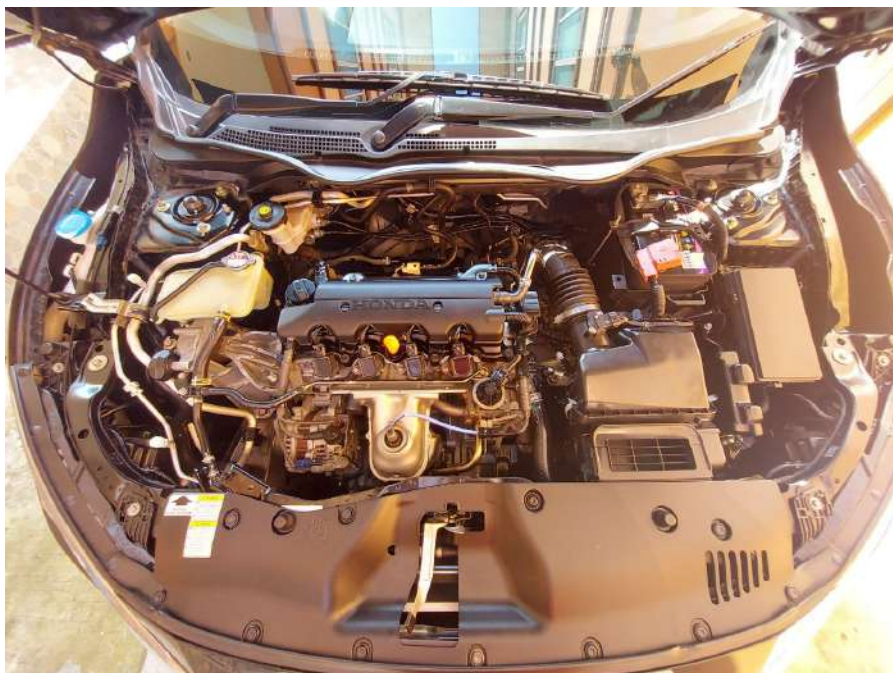
### ภาพห้องเครื่อง

- ✓ รอบเดินเบาของเครื่องยนต์ปกติ
- ✓ ไม่มีปัญหาการสตาร์ทเครื่อง
- ✓ ระบบระบายความร้อนเครื่องยนต์แสดงค่าปกติ
- ✓ ไม่เกิดเสียงจากชิ้นส่วนหรือสายพานหน้าห้องเครื่อง
- ✓ ระบบเบรคไม่มีรอยร้าวซึม
- ✓ เครื่องยนต์ไม่มีคราบ/รอยร้าวซึม

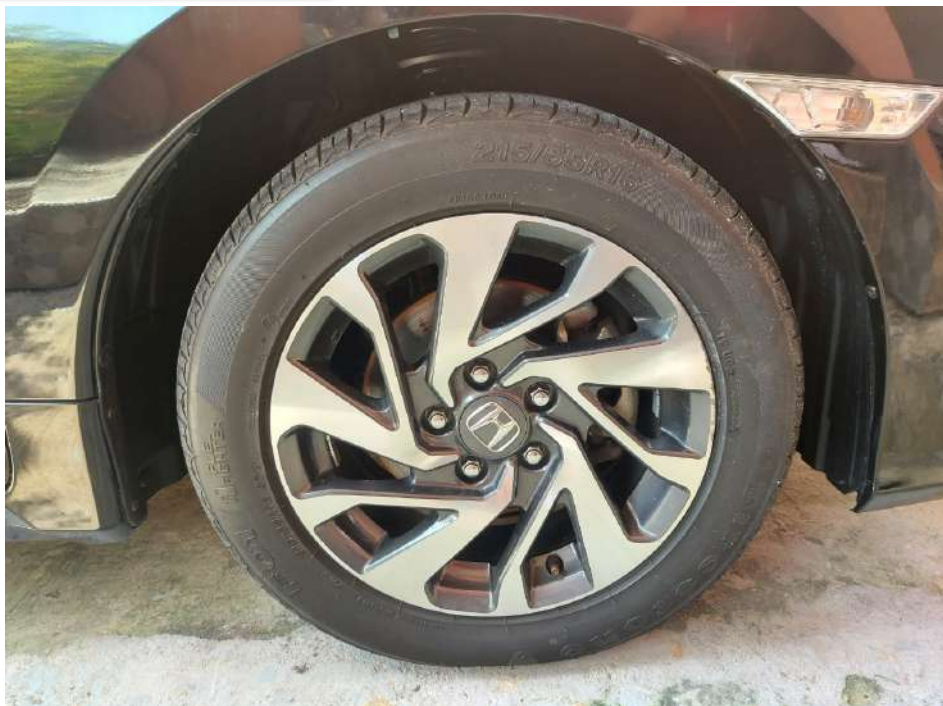
#### ขอบยาง ล้อ

13/23

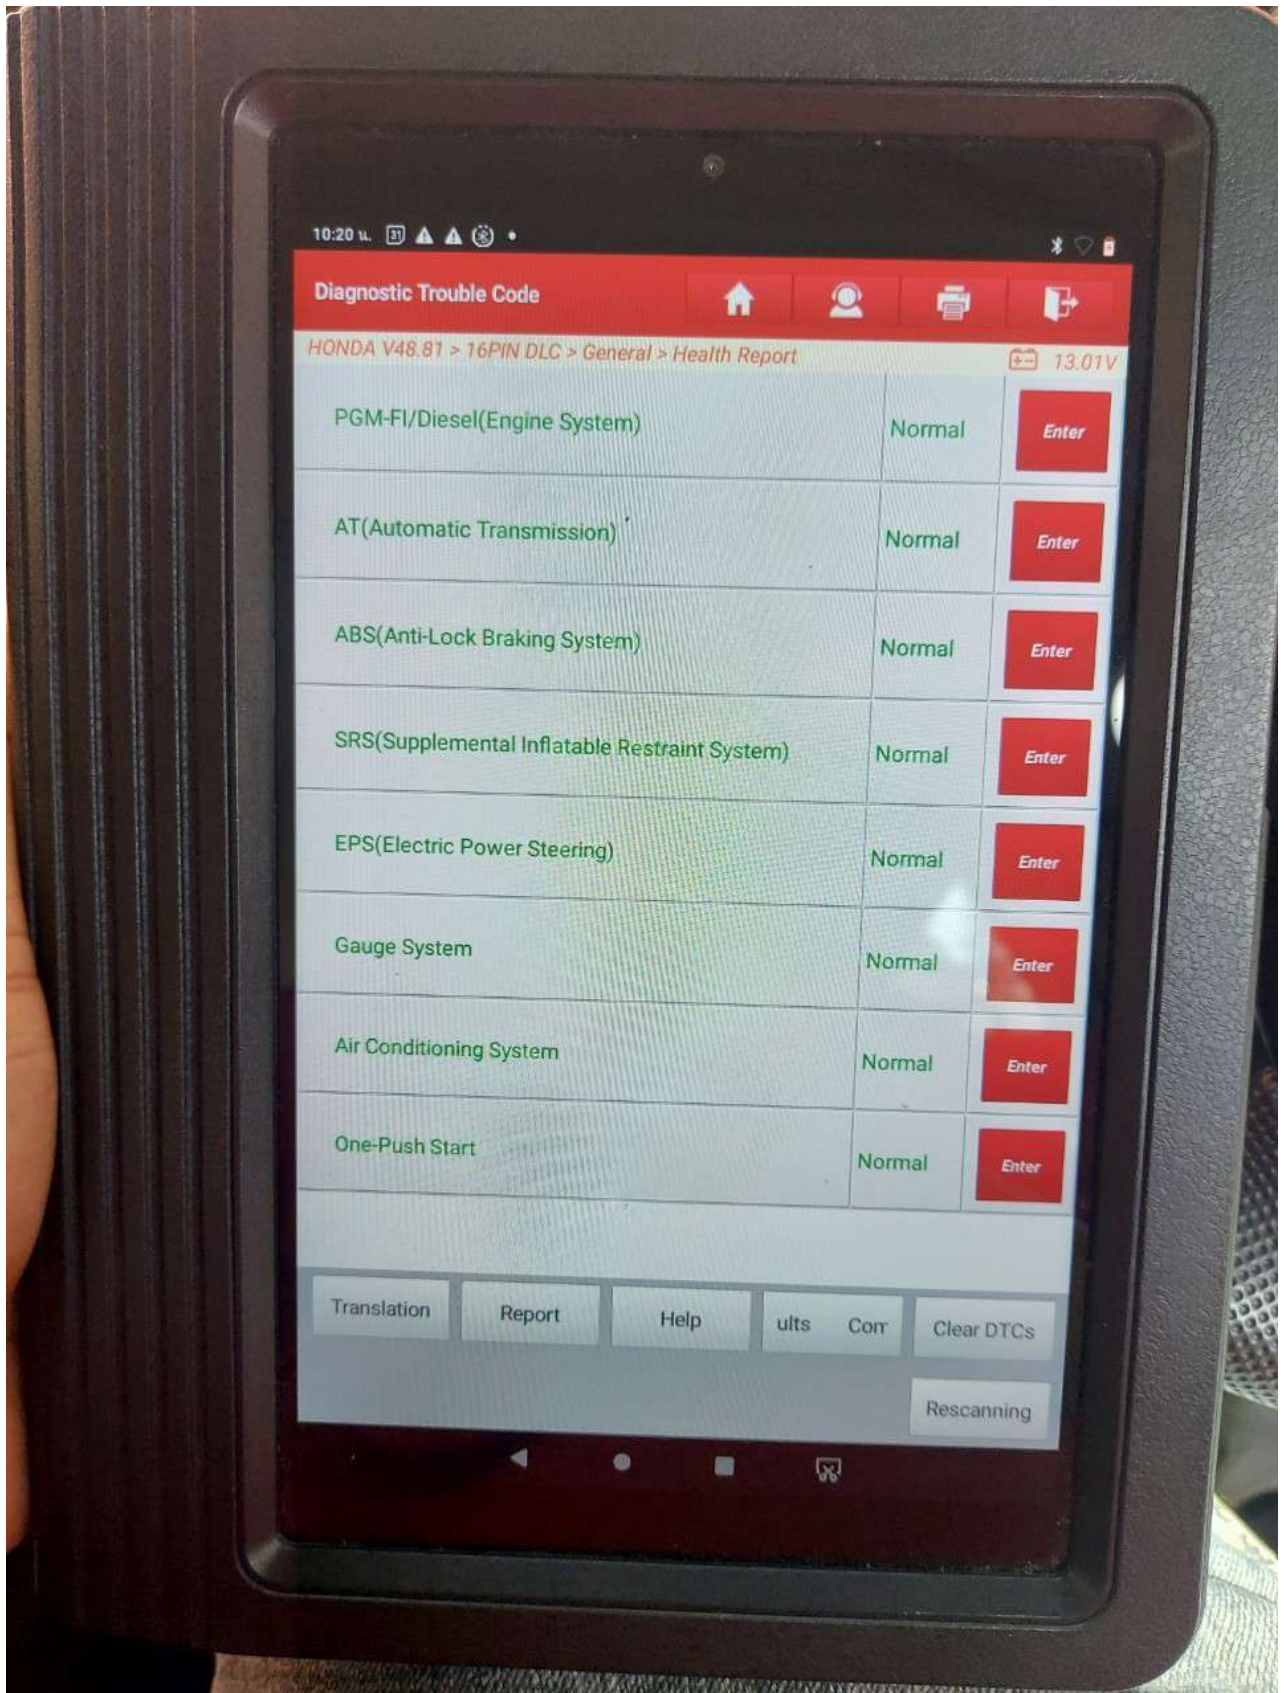
ภาพ OBD

2.17 ตรวจจับพฤติกรรมรถ, ความเร็ว และเครื่องยนต์  
OBD II On-Board Diagnostics (OBD)
