I022/0126-60

MG Extender 2.0 C Giant Cab Pickup

Oct 3, 2022

# Vehicle Inspection Report สรุปผลการตรวจสภาพรถ (Inspection Summary)

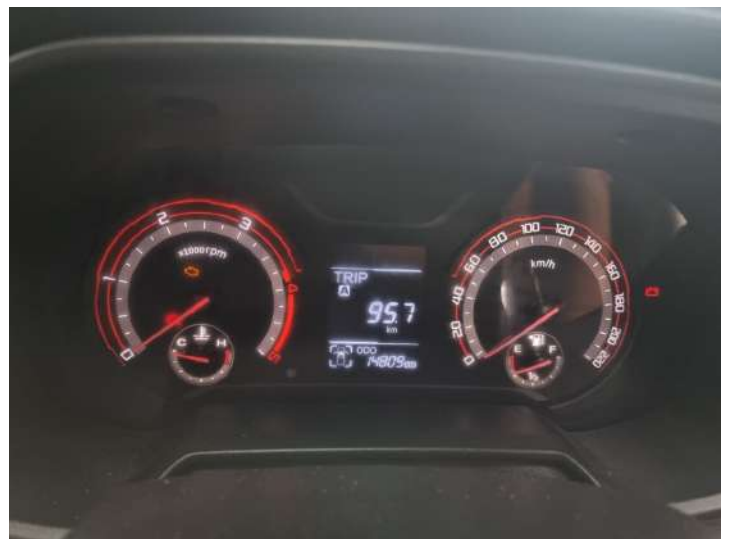
## รูปเลขไมล์ (Mileage Picture): ▾

14809

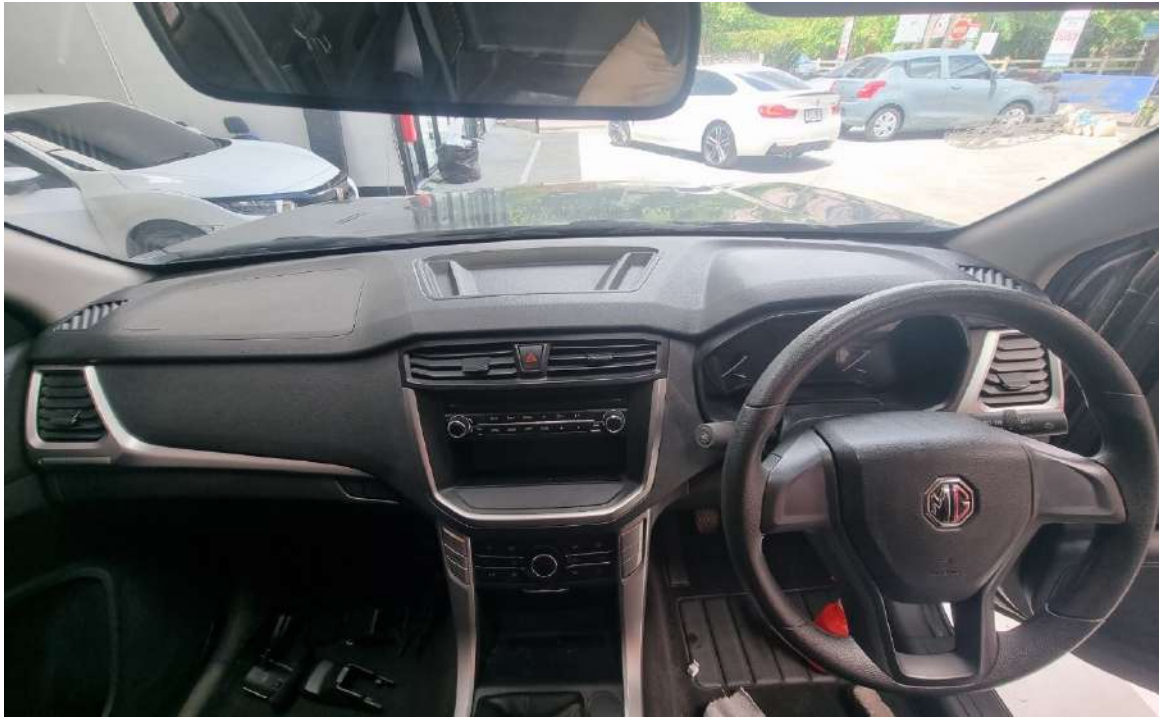
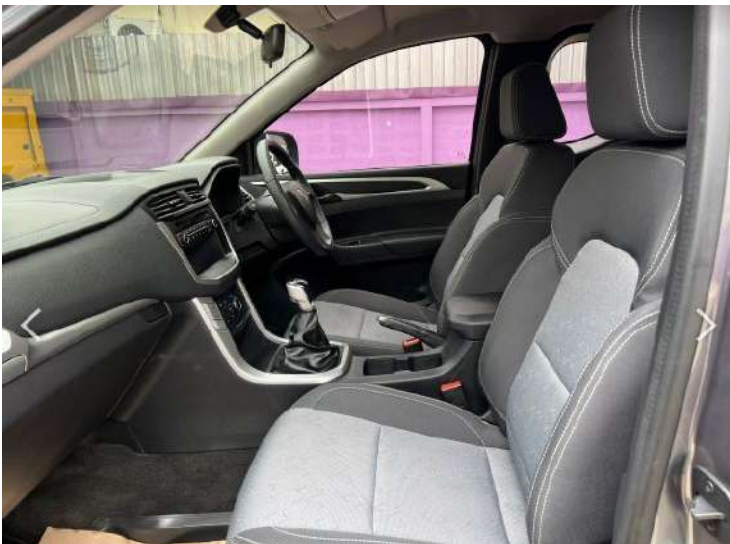
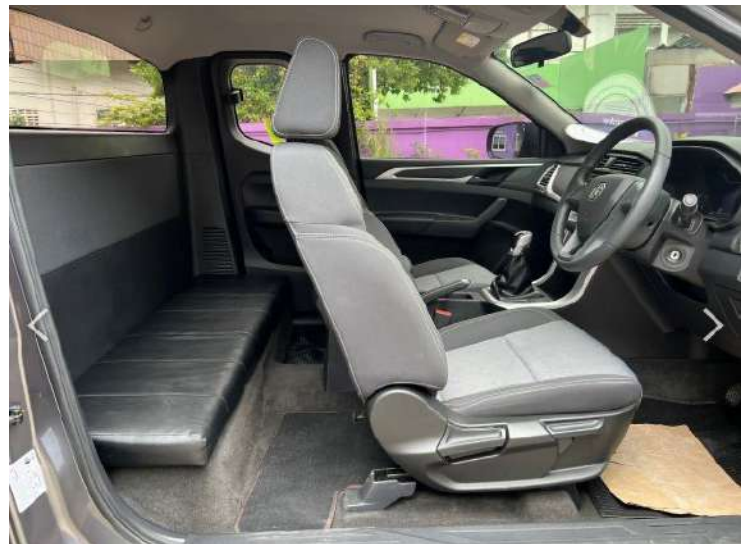
### ภาพภายใน

- ประเมินสภาพรวม: ผ่าน  
"อุปกรณ์หลัก/อุปกรณ์เสริมขณะขับที่:  
✓ ระบบปรับอากาศ [ผ่าน]  
✓ ไฟส่องสว่าง [ผ่าน]  
✓ ไฟเลี้ยว/ไฟฉุกเฉิน [ผ่าน]  
✓ หน้าปัดและมาตรวัด [ผ่าน]  
✓ เข็มชดนิรภัย [ผ่าน]  
✓ แตร [ผ่าน]  
✓ เครื่องเล่นเพลง [ผ่าน]  
✓ ระบบปัดน้ำฝน [ผ่าน]  
✓ เบาะนั่งยึดแน่น [ผ่าน]  
✓ กระจกไฟฟ้า [ผ่าน]

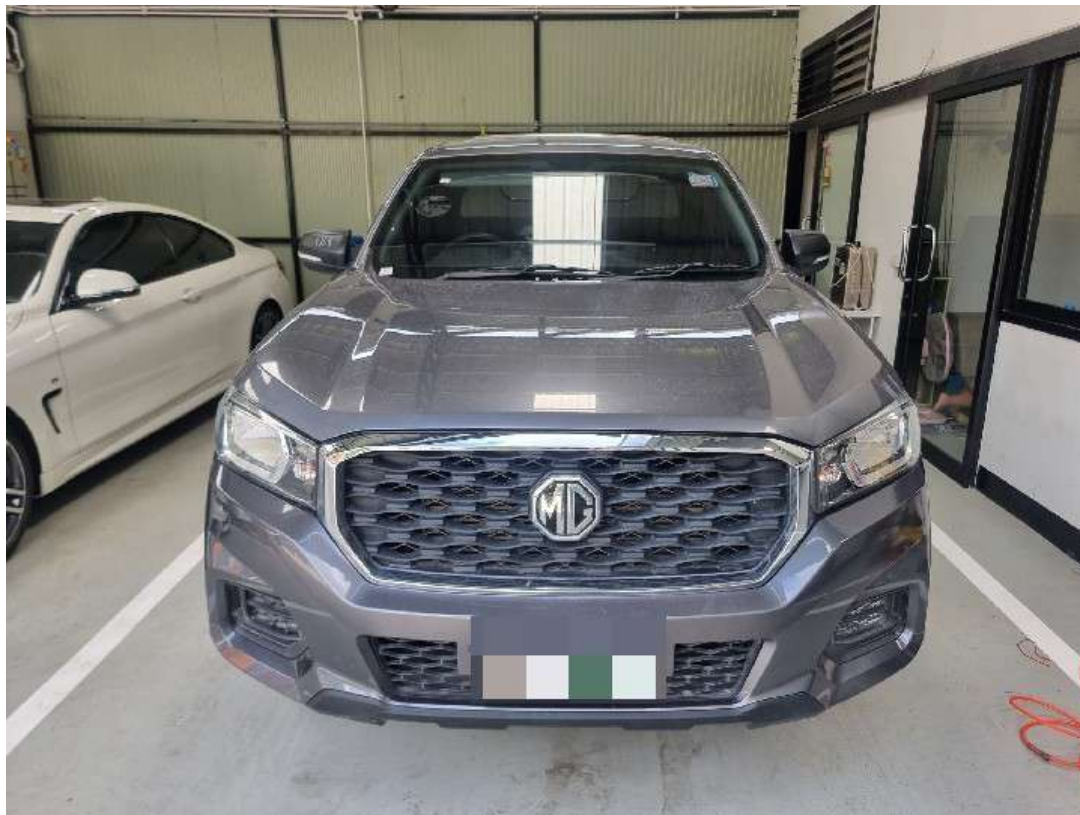
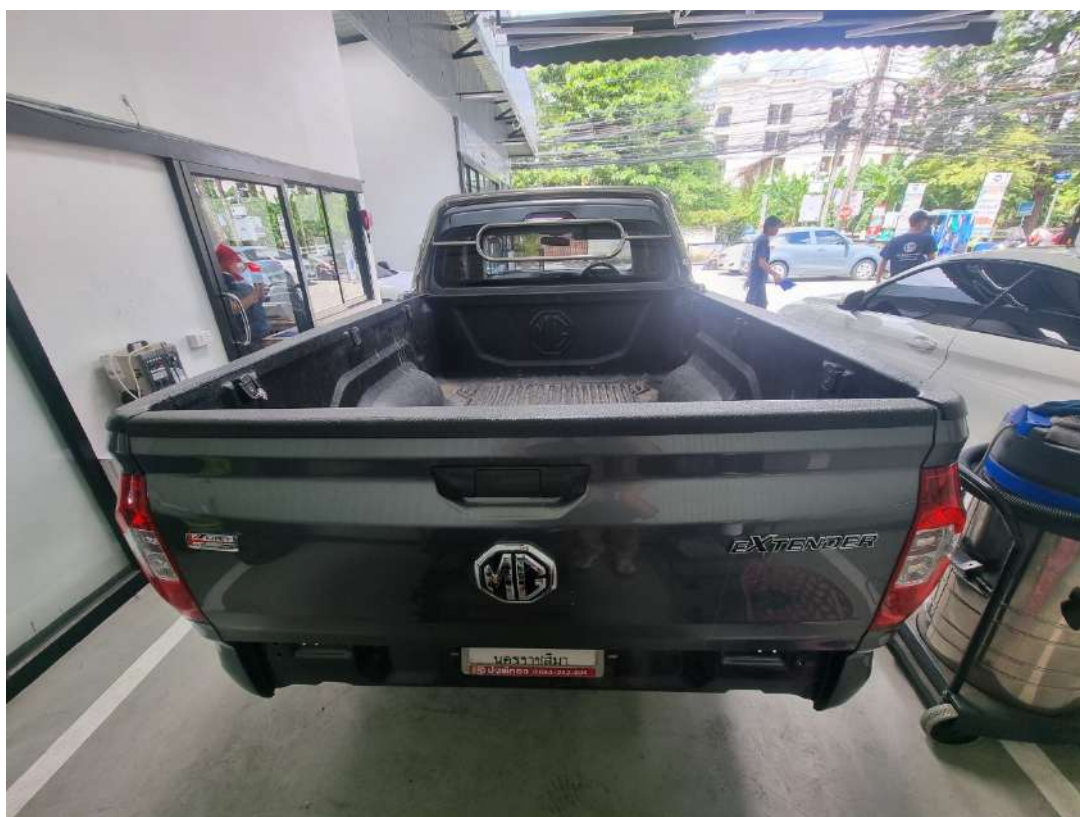
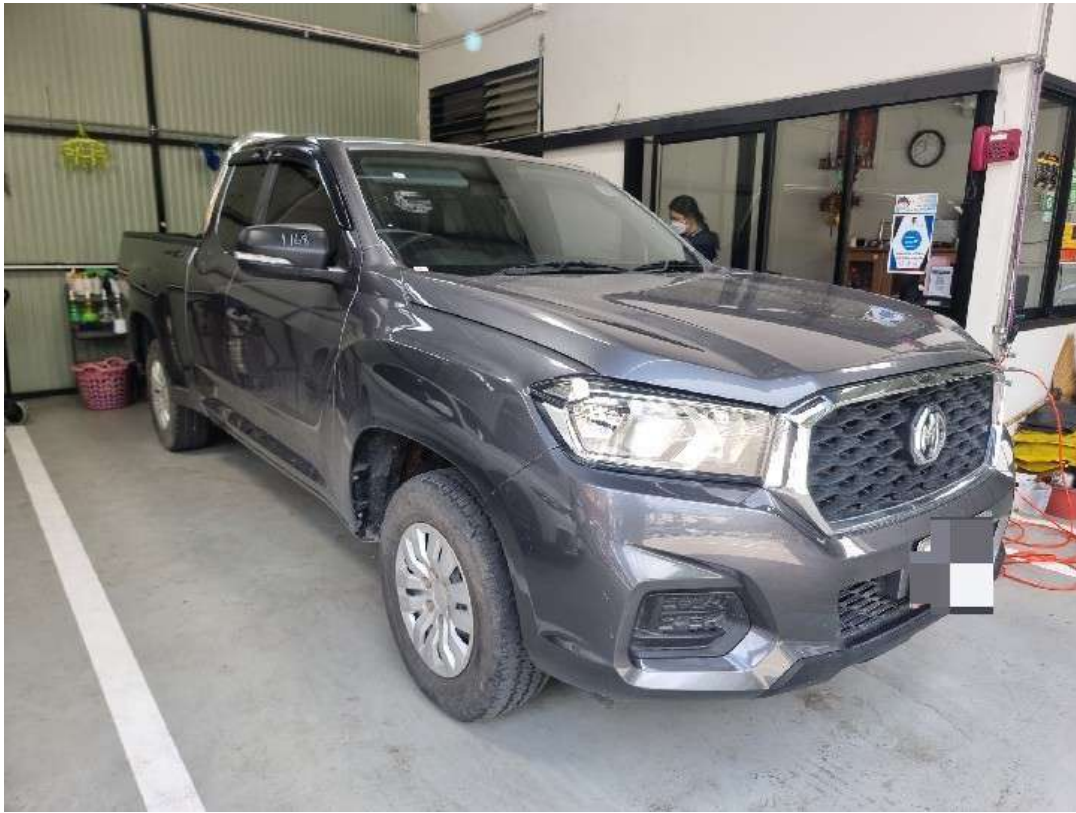
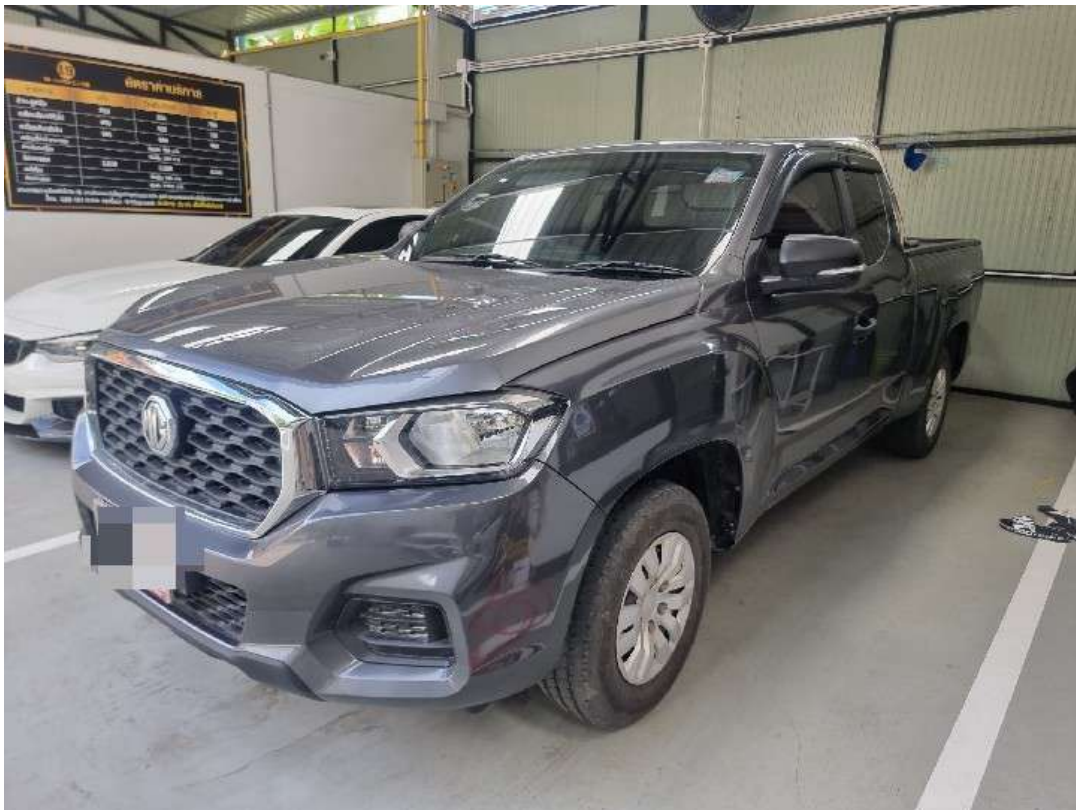
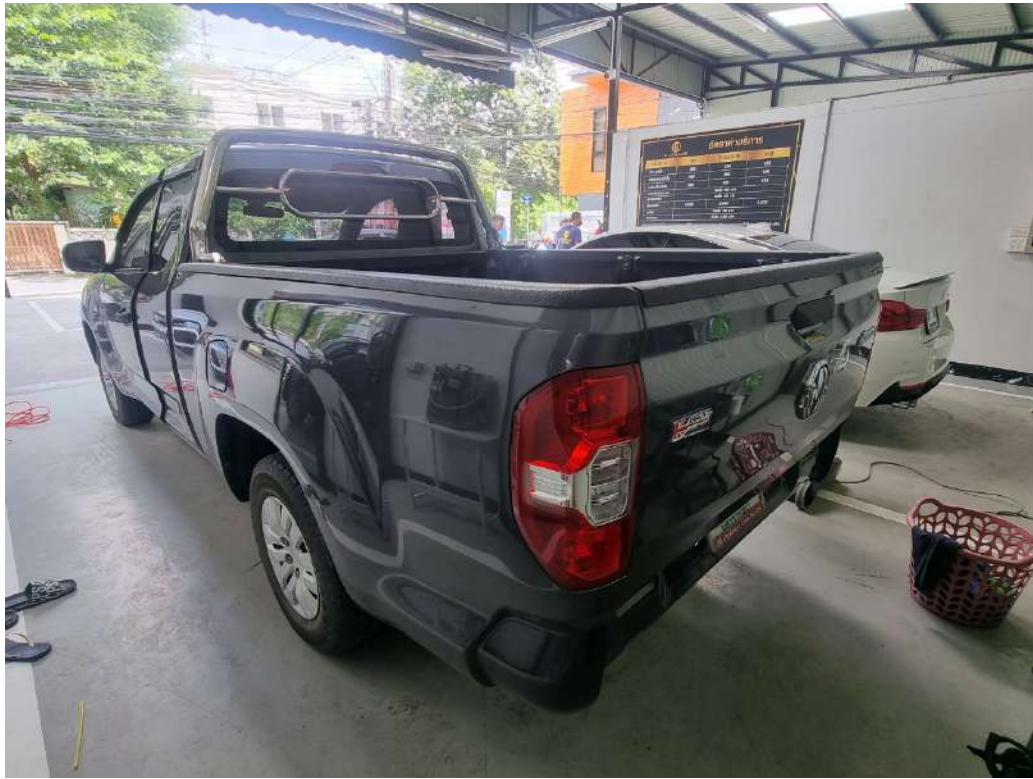
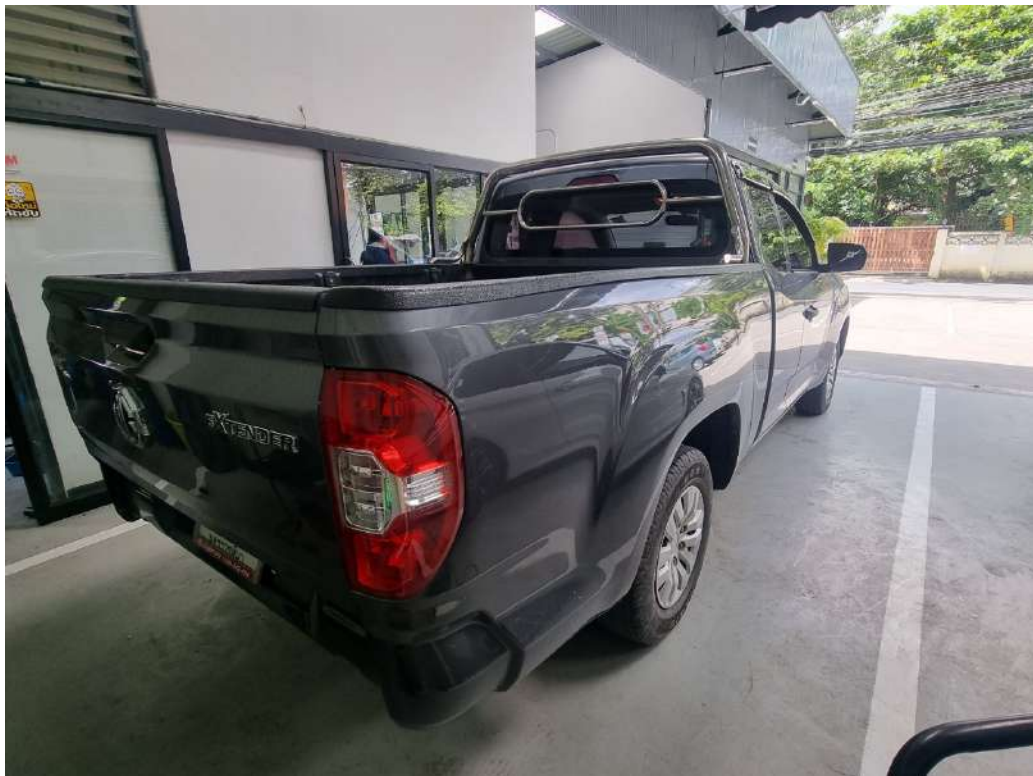
### ภาพภายนอก

- ประเมินสภาพรวม: ผ่าน  
"รายการที่รอการแก้ไข: ไม่พบรายการแก้ไข  
ชิ้นส่วนประกอบตัวถังรถ  
✓ แผ่นเพลทเลขตัวถังมองเห็นได้ชัดเจน  
✓ ชิ้นส่วนประกอบตัวถังรถ ผ่านการวัดค่าความหนาของสีแล้ว  
✓ สีรถตรงตามเสาเอกสารจดทะเบียน

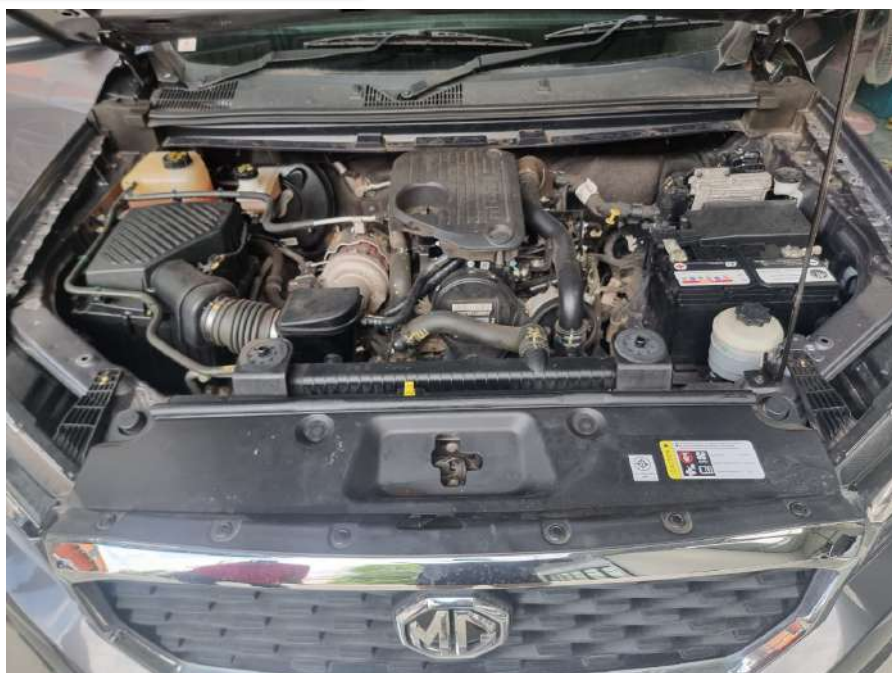
### ภาพห้องเครื่อง

- ประวัติหรือร่องรอยการแก้ไข: ไม่พบรายการแก้ไขโครงสร้าง  
รายการที่รอการแก้ไข: ไม่พบรายการที่รอการแก้ไขโครงสร้าง  
"จุดสำคัญถึงโครงสร้างหลัก:  
✓ ตัวรถและเสาเอกสารจดทะเบียนตรงกัน  
✓ ไม่พบความเสียหายจากอุบัติเหตุใหญ่/หนัก  
✓ ไม่พบความเสียหายจากไฟไหม้  
✓ ไม่พบความเสียหายจากน้ำท่วม/น้ำซัง  
"เครื่องยนต์และระบบขับเคลื่อน:  
✓ รอบเดินเบาของเครื่องยนต์ปกติ  
✓ ไม่มีปัญหาการสตาร์ทเครื่อง  
✓ ระบบระบายความร้อนเครื่องยนต์แสดงค่าปกติ  
✓ ไม่เกิดเสียงจากชิ้นส่วนหรือสายพานหน้าห้องเครื่อง  
✓ ระบบเบรคไม่มีรอยร้าวซึม  
✓ เครื่องยนต์ไม่มีคราบ/รอยร้าวซึม

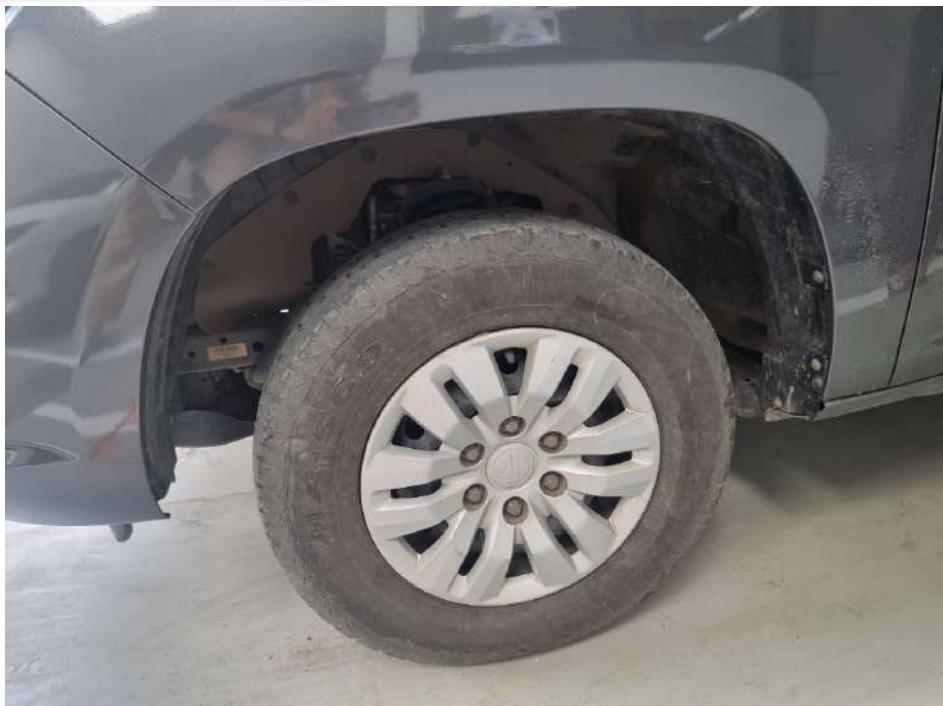
### ขอบยาง ล้อ

| รายการตรวจ 8 รายการ | สถานะ |
|---|---|
| 5.1 สภาพยางรถยนต์, สัปดาห์/ปี ผลผลิต Tires Appearance, Year | ดี (Good) |
| 5.2 สภาพล้อ, ฝาครอบล้อ Wheel Rims Appearance | ดี (Good) |

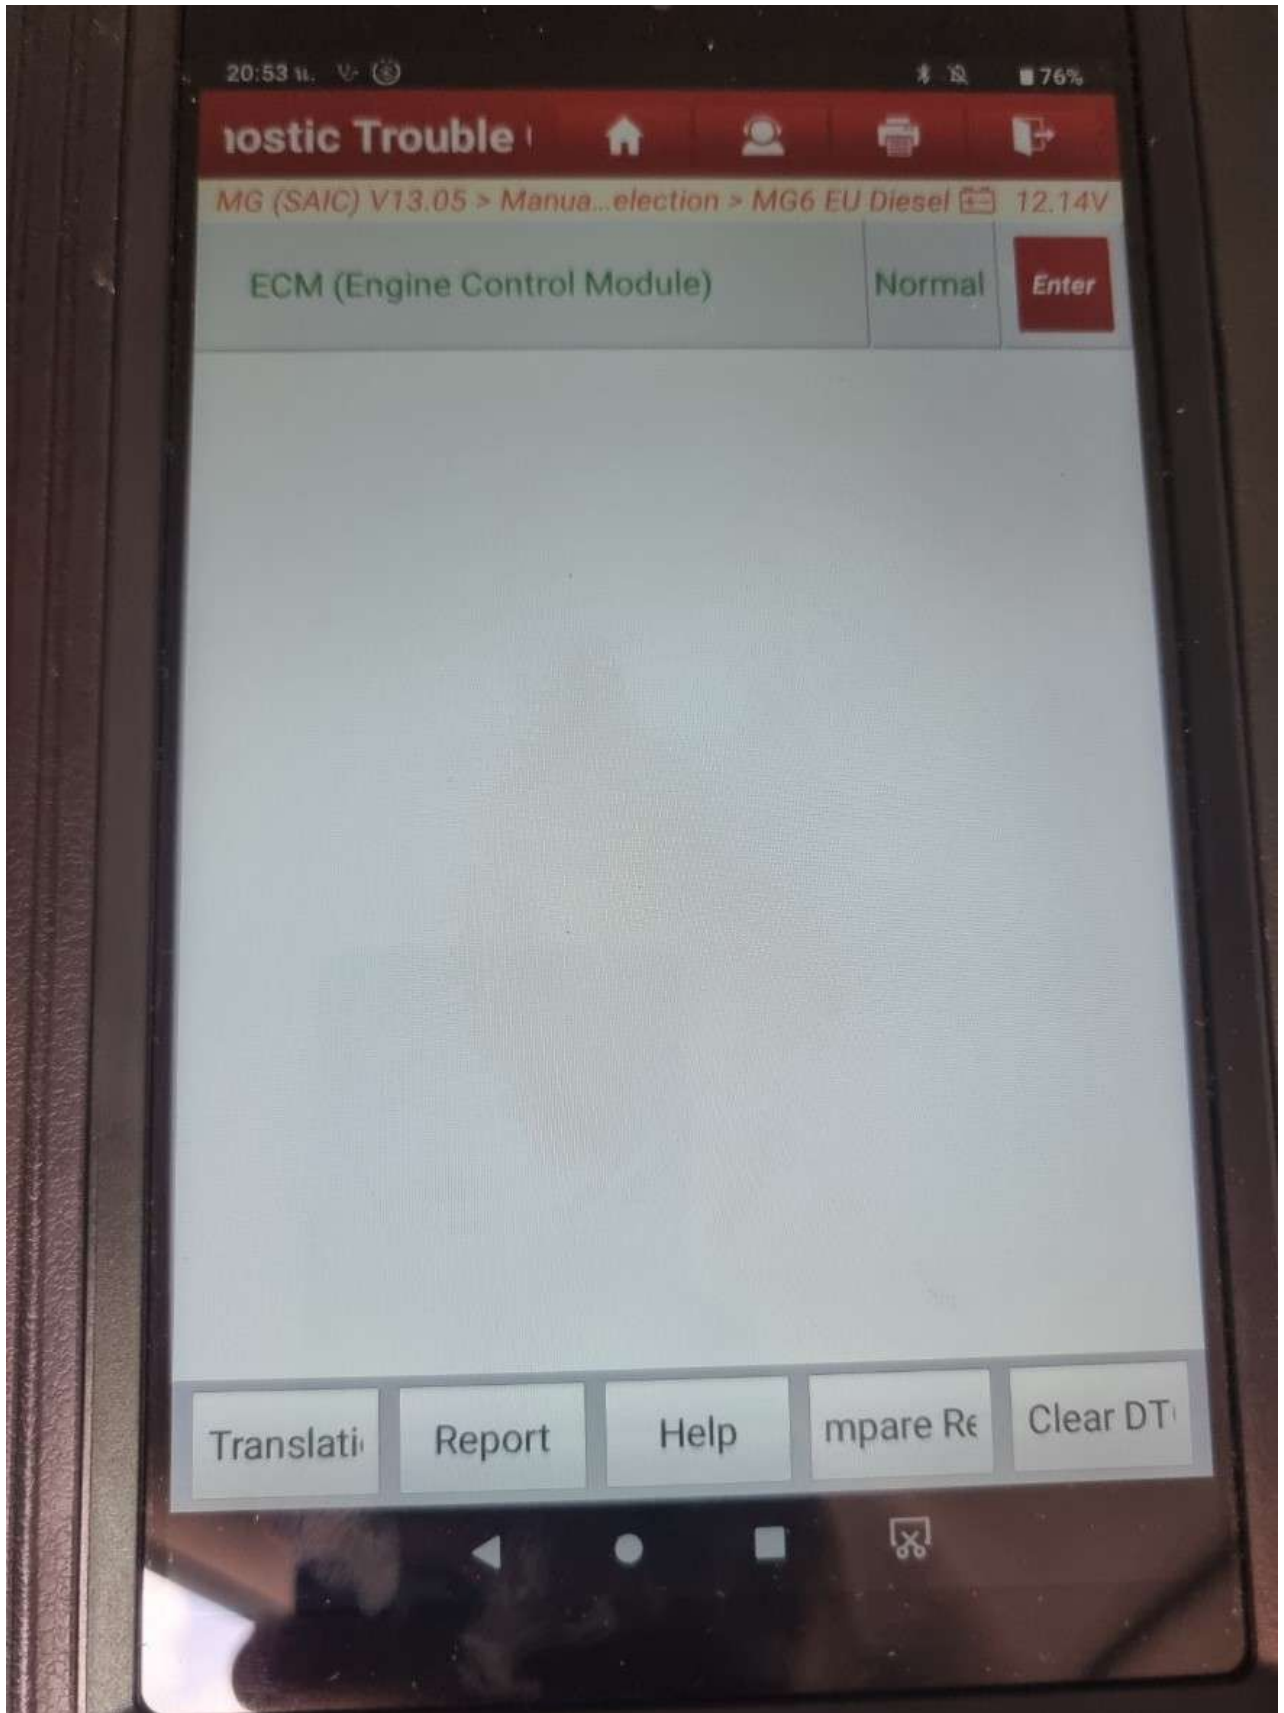
ภาพ OBD

| รายการตรวจ 6 รายการ | สถานะ |
|---|---|
| 1.5 การวินิจฉัยผ่านทาง OBD On-Board Diagnostics (OBD) | ดี (Good) |

2.17 การวินิจฉัยผ่านทาง OBD2 On-Board Diagnostics (OBD)
