INSPECTION
BY ONE2CARVehicle Inspection Report
สรุปผลการตรวจสภาพรถ (Inspection Summary)

I023/0412-15

Mercedes-Benz C350 2.0 e Exclusive

Jan 26, 2024

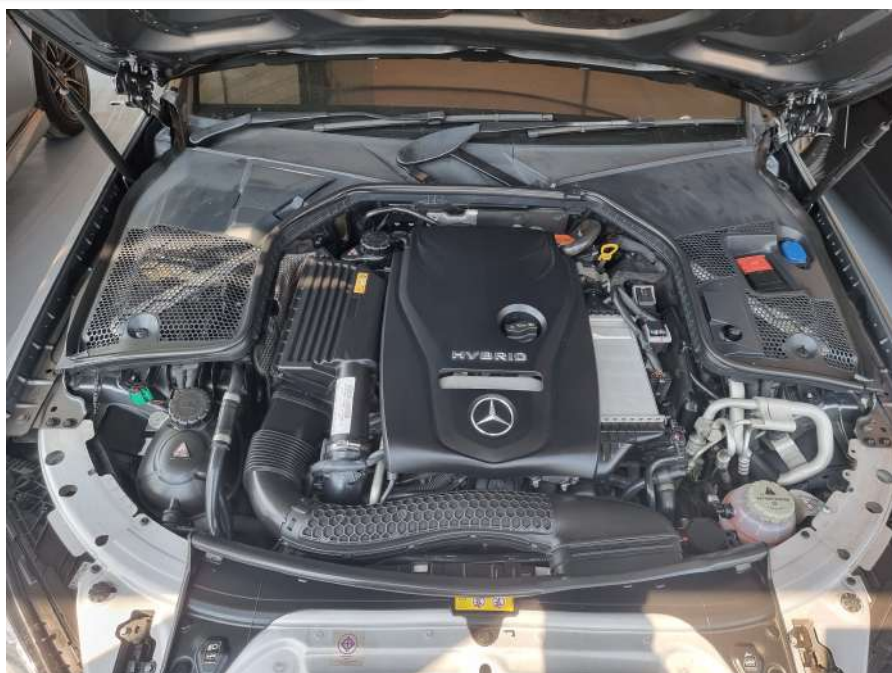
ภาพห้องเครื่อง

4.1 เครื่องยนต์ไม่พบการรั่วซึม No any leak on engine

ไม่มี (No)

4.20 แบตเตอรี่ไม่รั่ว และชุดยึด ไม่มีสนิม
 No any leak on battery and no corrosion on battery support bracket

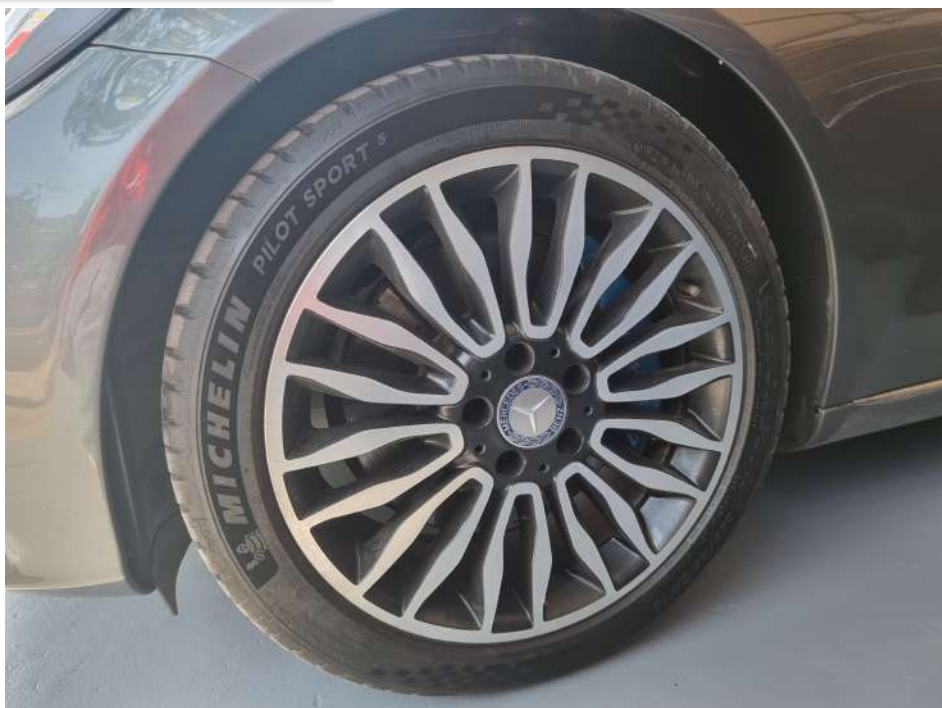
ขอบยาง ล้อ

5.1 สภาพยางรถยนต์, สัปดาห์/ปี ผลัด Tires Appearance, Year

34/22

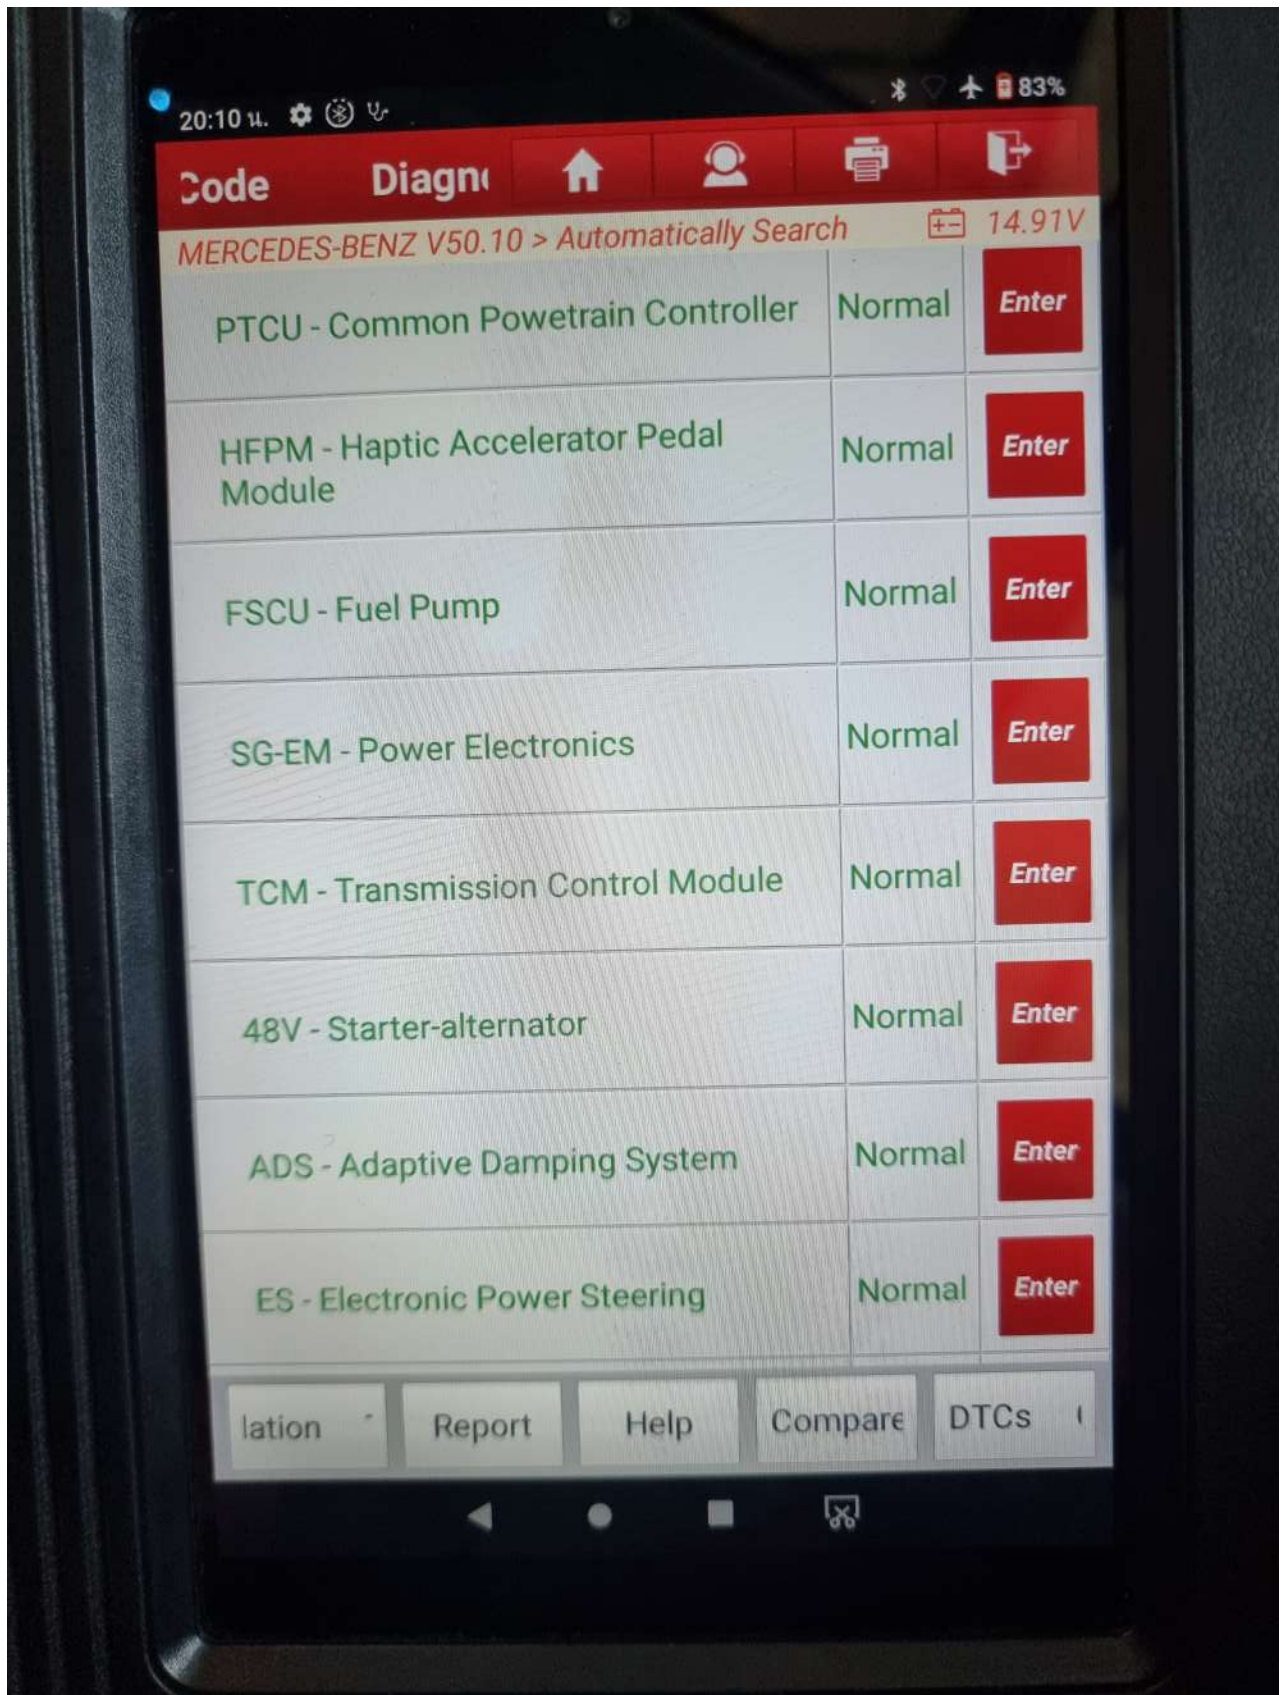
ภาพ OBD

| รายการตรวจ 6 รายการ | สถานะ |
|---|---|
| 1.5 ระบบการทำงานภายในรถยนต์ OBD II On-Board Diagnostics (OBD) | ดี (Good) |

2.17 ตรวจจับพฤติกรรมรถ, ความเร็ว และเครื่องยนต์
OBD II On-Board Diagnostics (OBD)
