1023/0371-5

Honda Accord 2.4 EL i-VTEC

Apr 2, 2024

Vehicle Inspection Report สรุปผลการตรวจสภาพรถ (Inspection Summary)

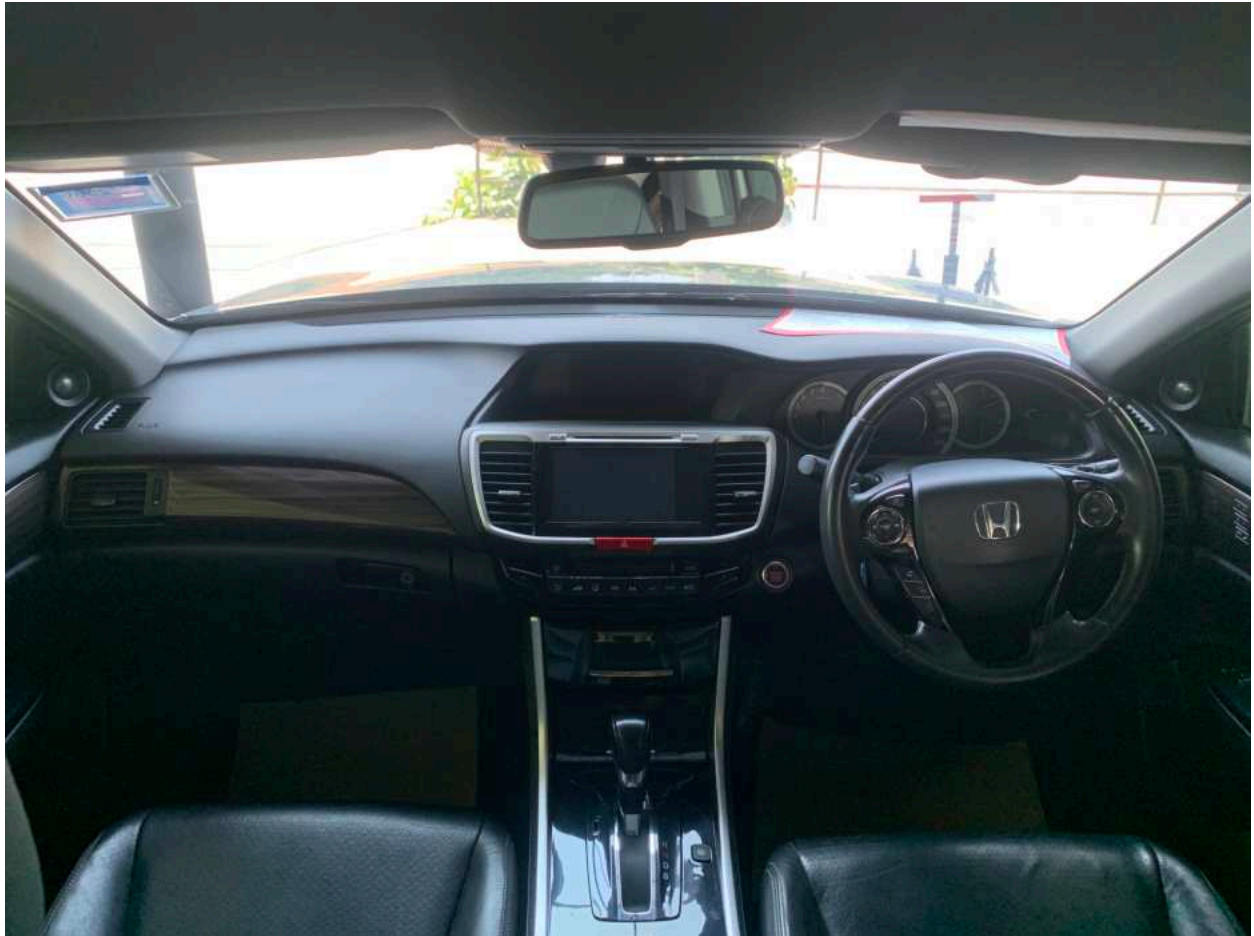
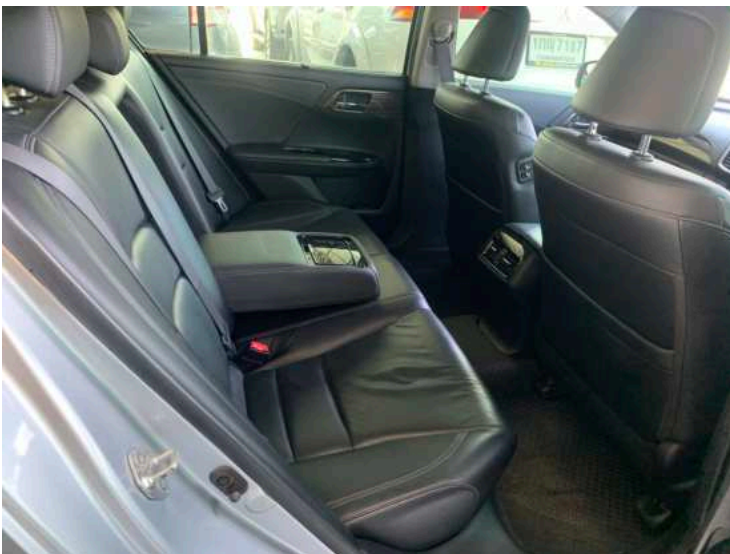
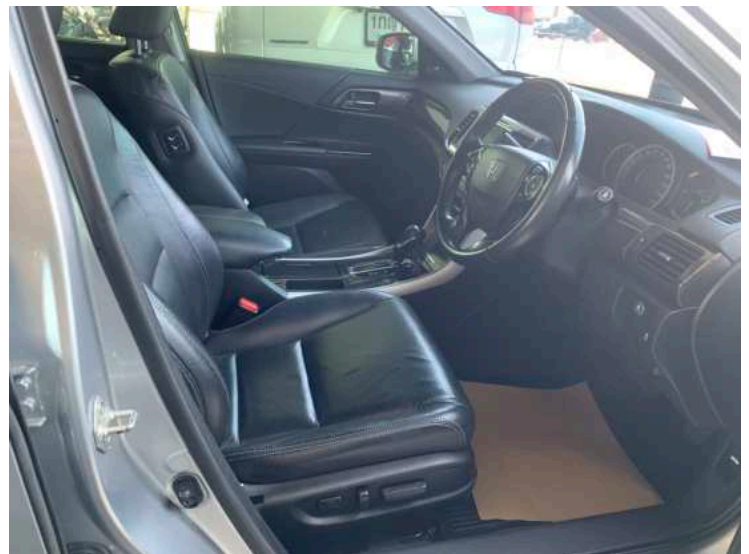
ภาพภายใน

รายการตรวจ 4 รายการ	สถานะ
2.1 สภาพที่นั่ง Seat Appearance	ดี (Good)
2.2 การทำงาน การปรับ และการล็อกเบาะ Seat Adjust functional	ดี (Good)
2.3 สภาพรางไต่เบาะ Seat slide adjust rail	ดี (Good)
2.4 เข็มขัดนิรภัย Seat Belts	ดี (Good)

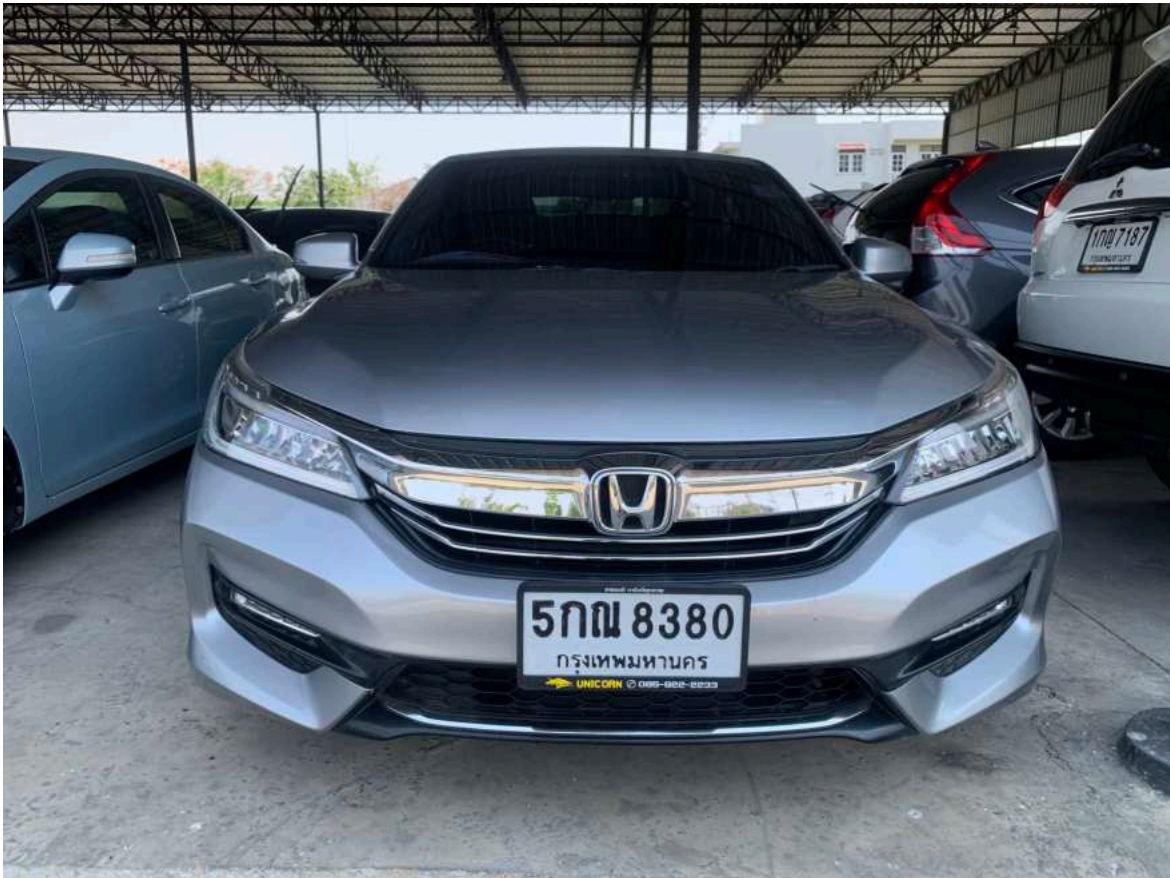
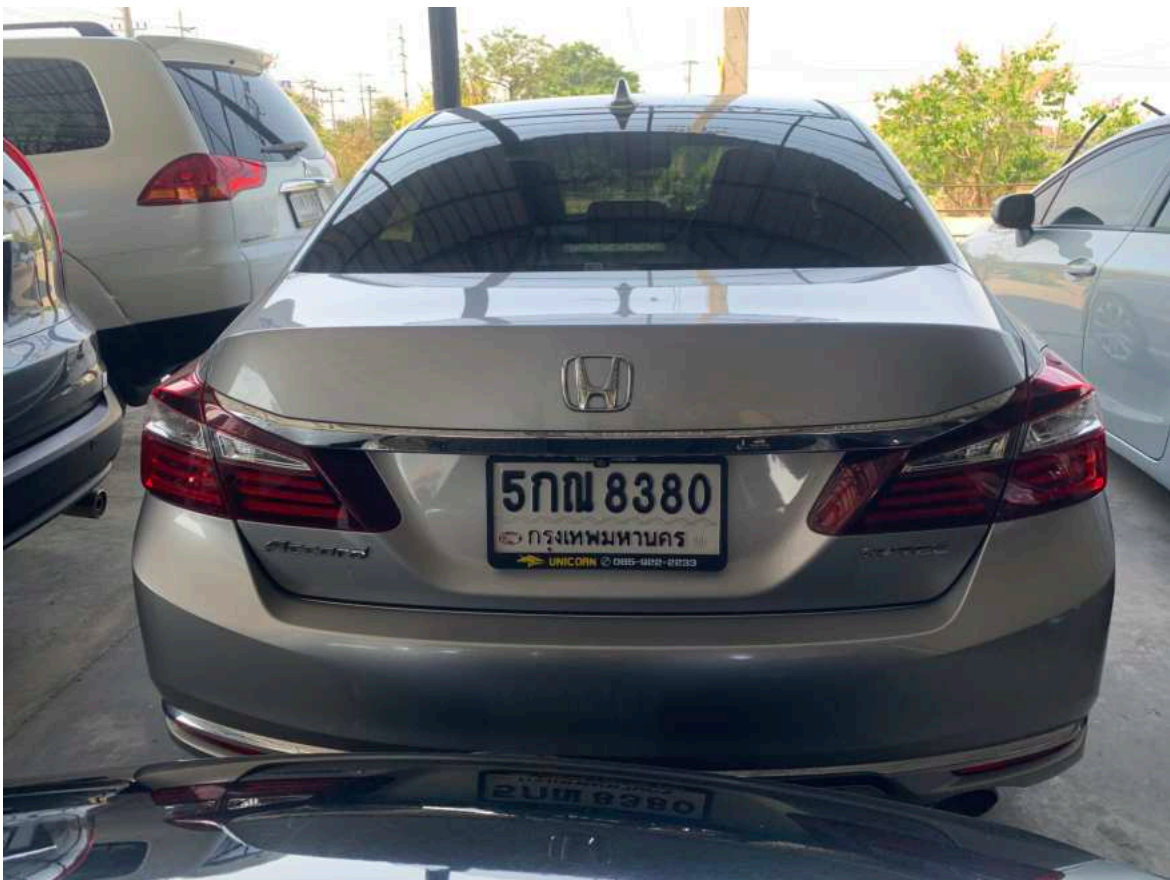
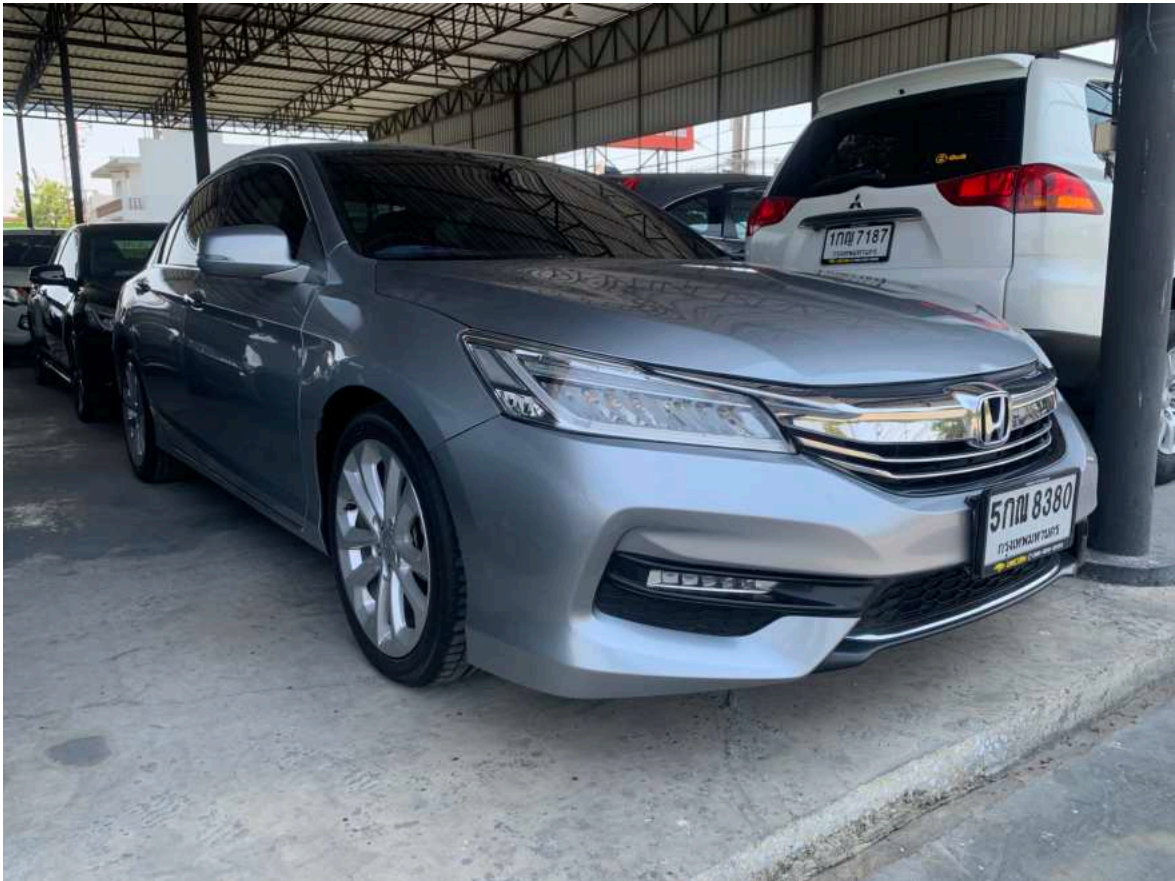
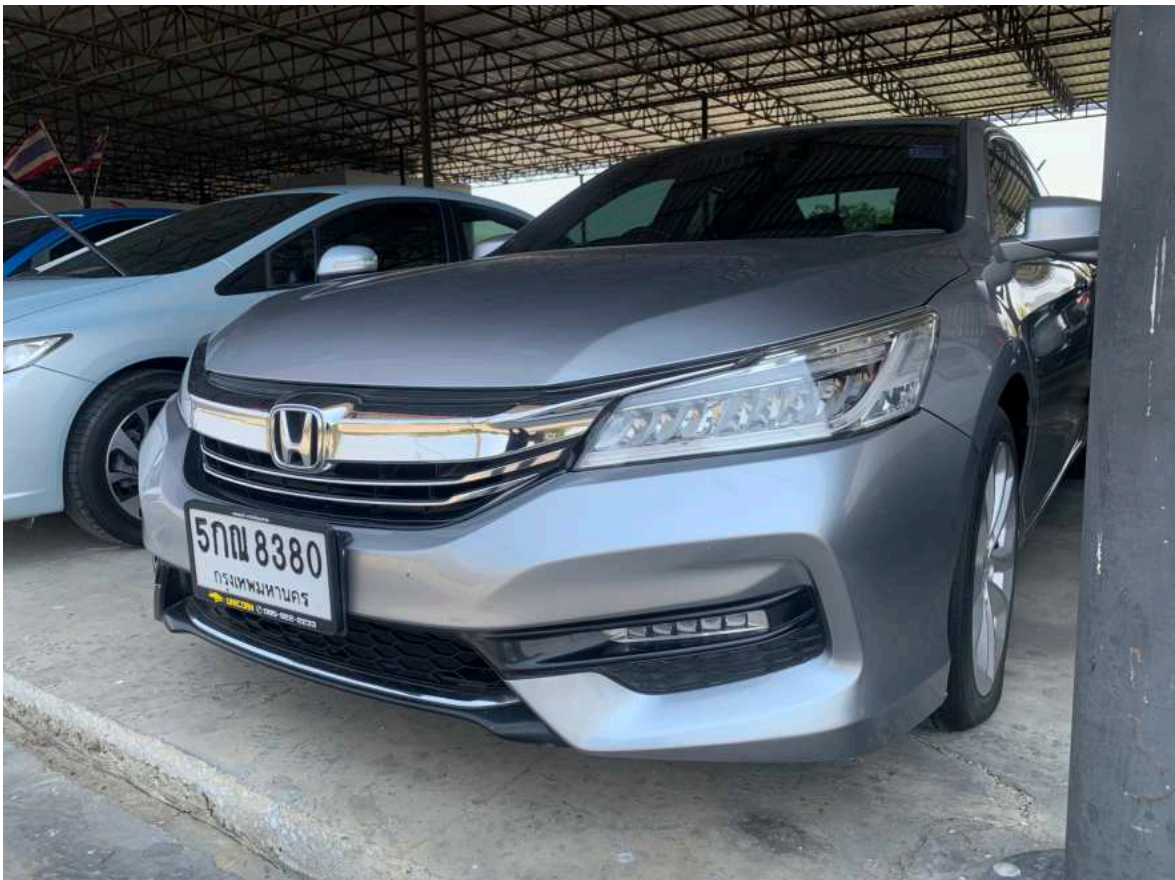
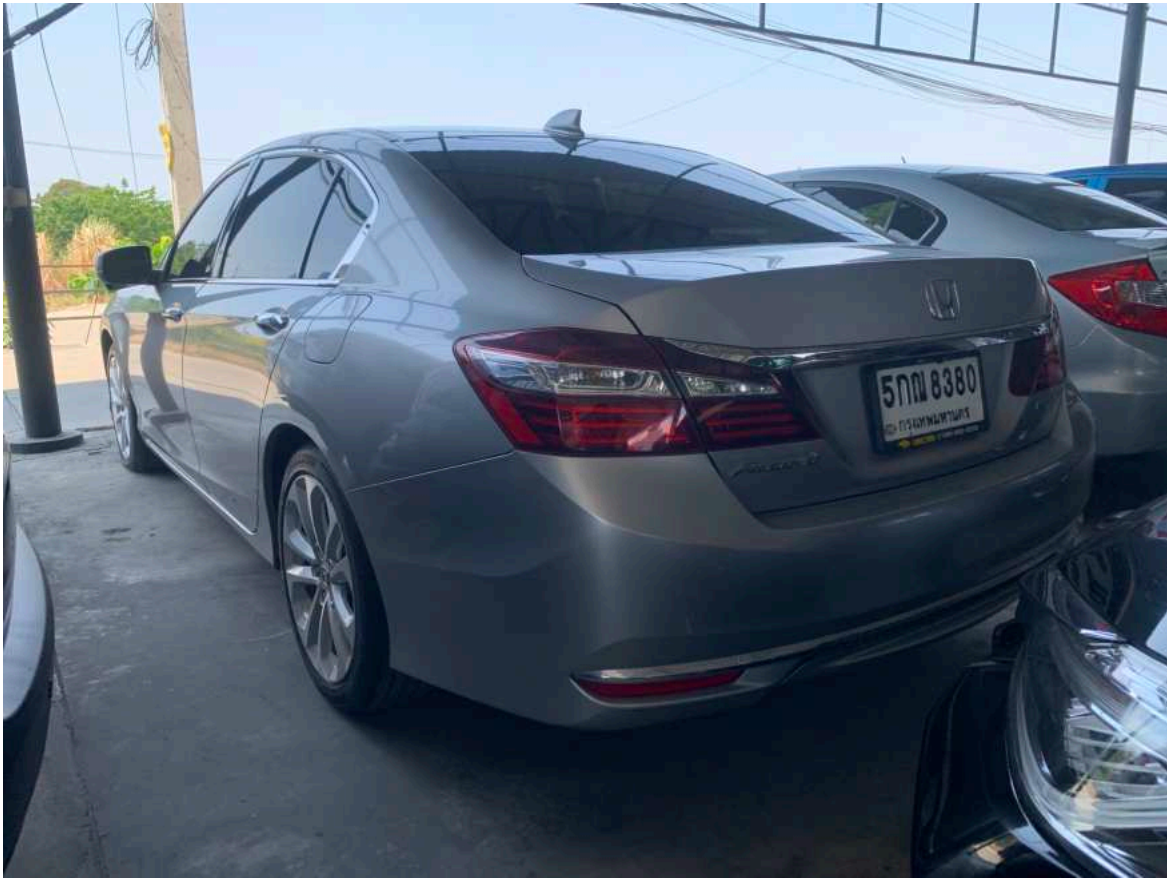
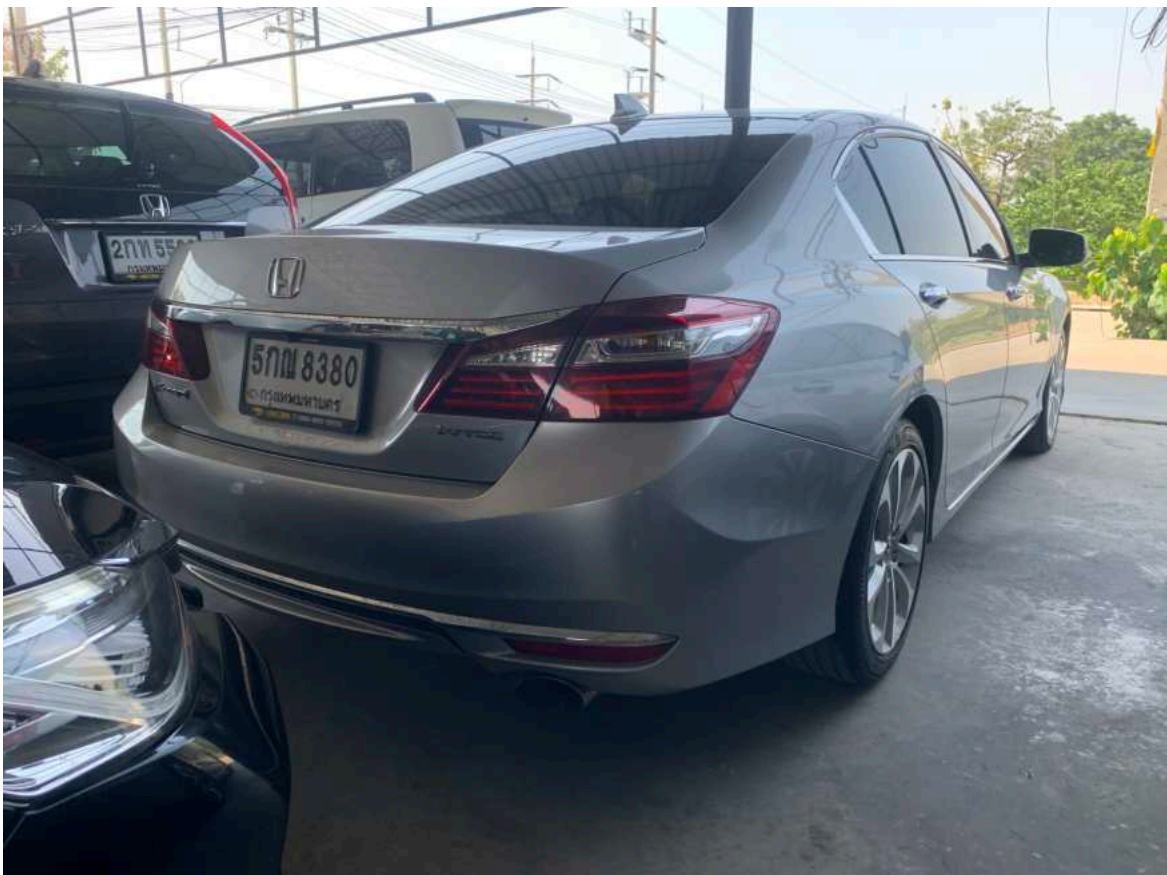
ภาพภายนอก

ประเมินสภาพรวม: ผ่าน
รายการที่รื้อการแก้ไข: ไม่พบรายการแก้ไข
ชิ้นส่วนประกอบตัวถังรถ

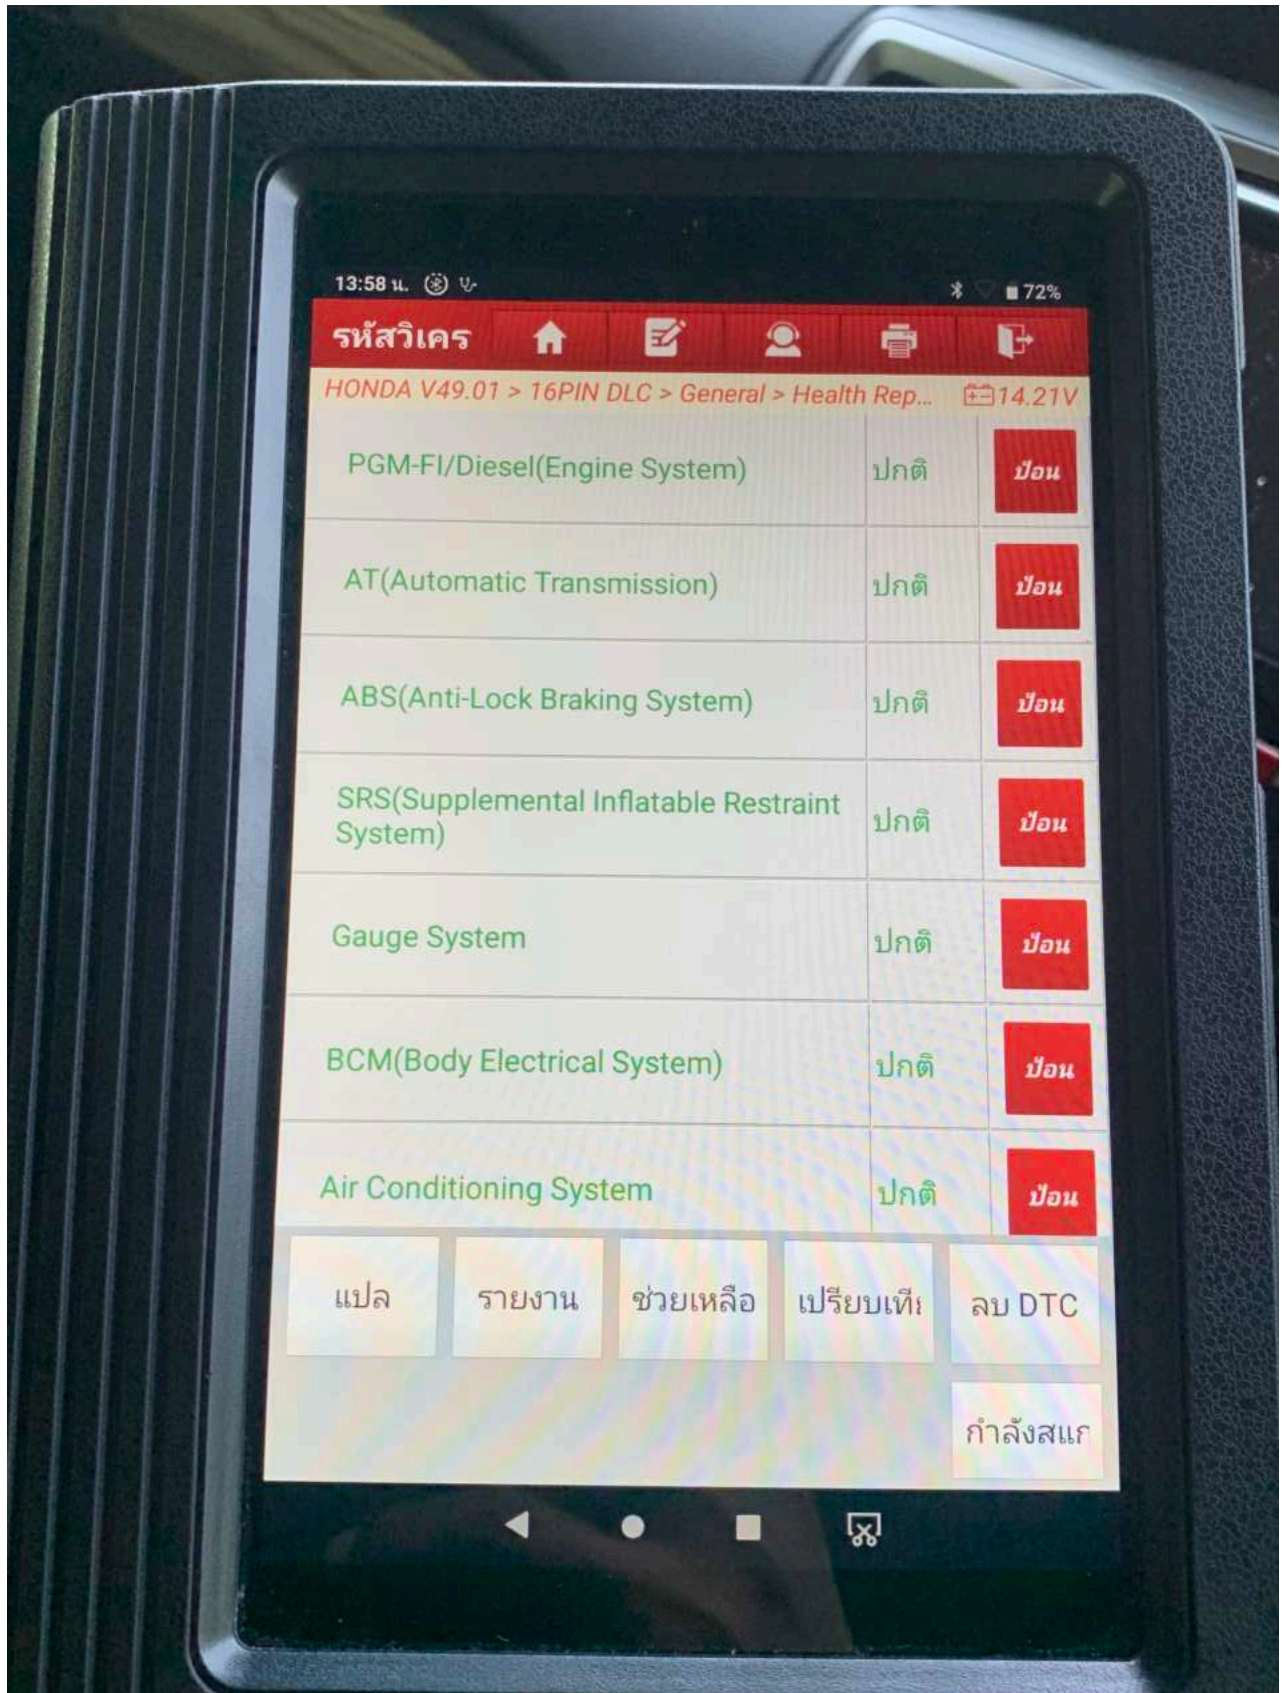
ภาพ OBD

รายการตรวจ 6 รายการ	สถานะ
1.1 ไม่เคยเกิดอุบัติเหตุรุนแรงจนทำให้โครงสร้างรถมีปัญหาความปลอดภัย No Evidence of Major or Hail Damage	ดี (Good)
1.2 ไม่มีการตัดต่อ ตัดแปลง คัชชี และ โครงสร้างรถ No chassis and cab structure modified	ดี (Good)
1.3 ไม่เคยประสบภัยจมน้ำ No Evidence of Flood	ดี (Good)
1.4 ไม่เคยประสบภัยอัคคีภัย No Evidence of Fire	ดี (Good)
1.5 ระบบการทำงานภายในรถยนต์ OBD II On-Board Diagnostics (OBD)	ดี (Good)
1.6 สภาพรถโดยรวม Overall Appearance	ดี (Good)
