INSPECTION
BY ONE2CARVehicle Inspection Report
สรุปผลการตรวจสภาพรถ (Inspection Summary)one2car.com
THAILAND'S NO.1 CAR SITE

I023/0108-119

Volvo V40 2.0 T4

Feb 21, 2024

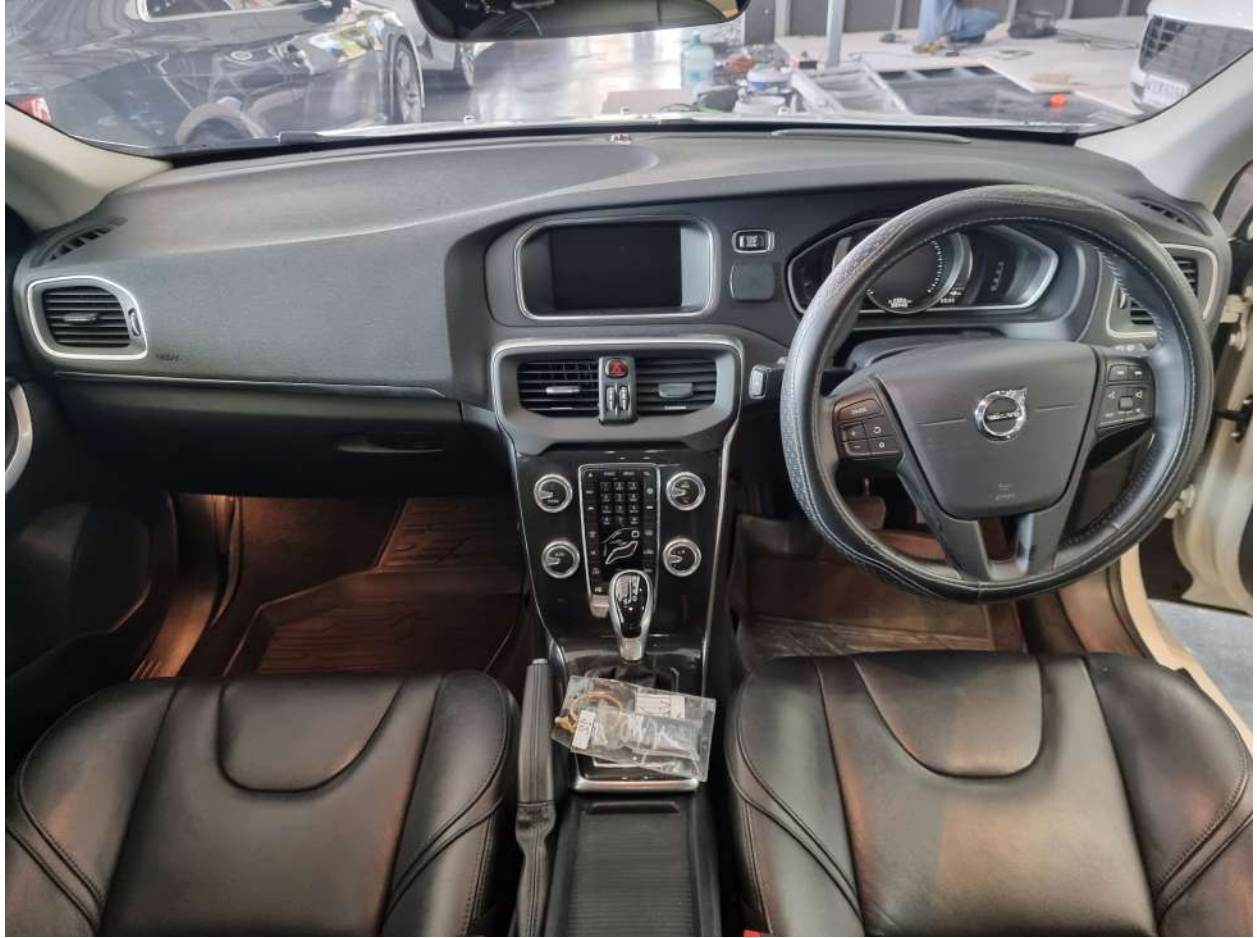
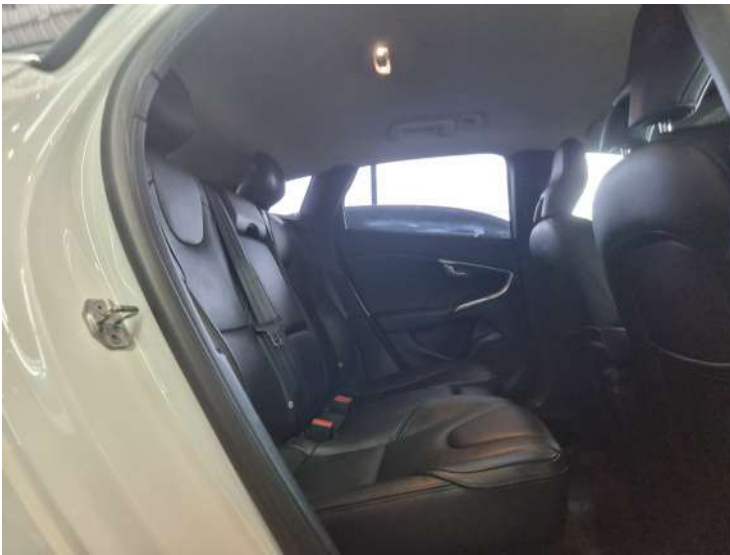
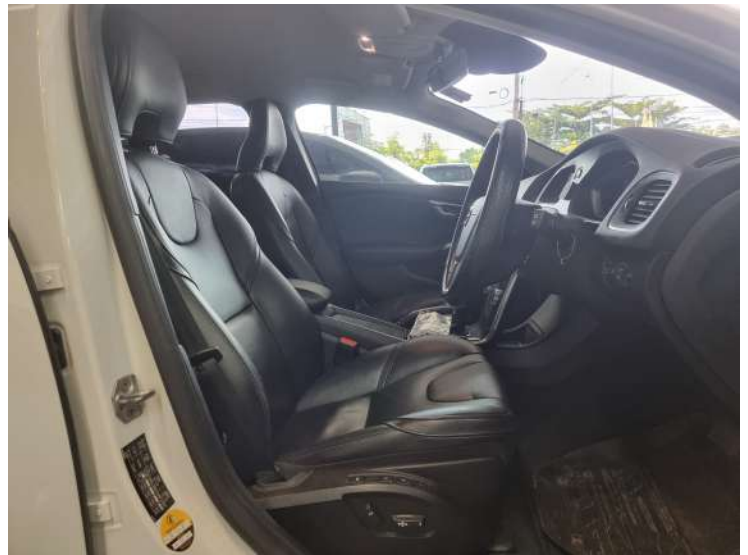
ภาพภายใน

ประเมินสภาพรวม: ผ่าน
อุปกรณ์หลัก/อุปกรณ์เสริมขณะขับที่:

- ✓ ระบบปรับอากาศ [ผ่าน]
- ✓ ไฟส่องสว่าง [ผ่าน]
- ✓ ไฟเลี้ยว/ไฟฉุกเฉิน [ผ่าน]
- ✓ หน้าปัดและมาตรวัด [ผ่าน]
- ✓ เข็มชดนิรภัย [ผ่าน]
- ✓ แตร [ผ่าน]
- ✓ เครื่องเล่นเพลง [ผ่าน]
- ✓ ระบบปิดน้ำฝน [ผ่าน]
- ✓ เบาะนั่งยึดแน่น [ผ่าน]
- ✓ กระจกไฟฟ้า [ผ่าน]

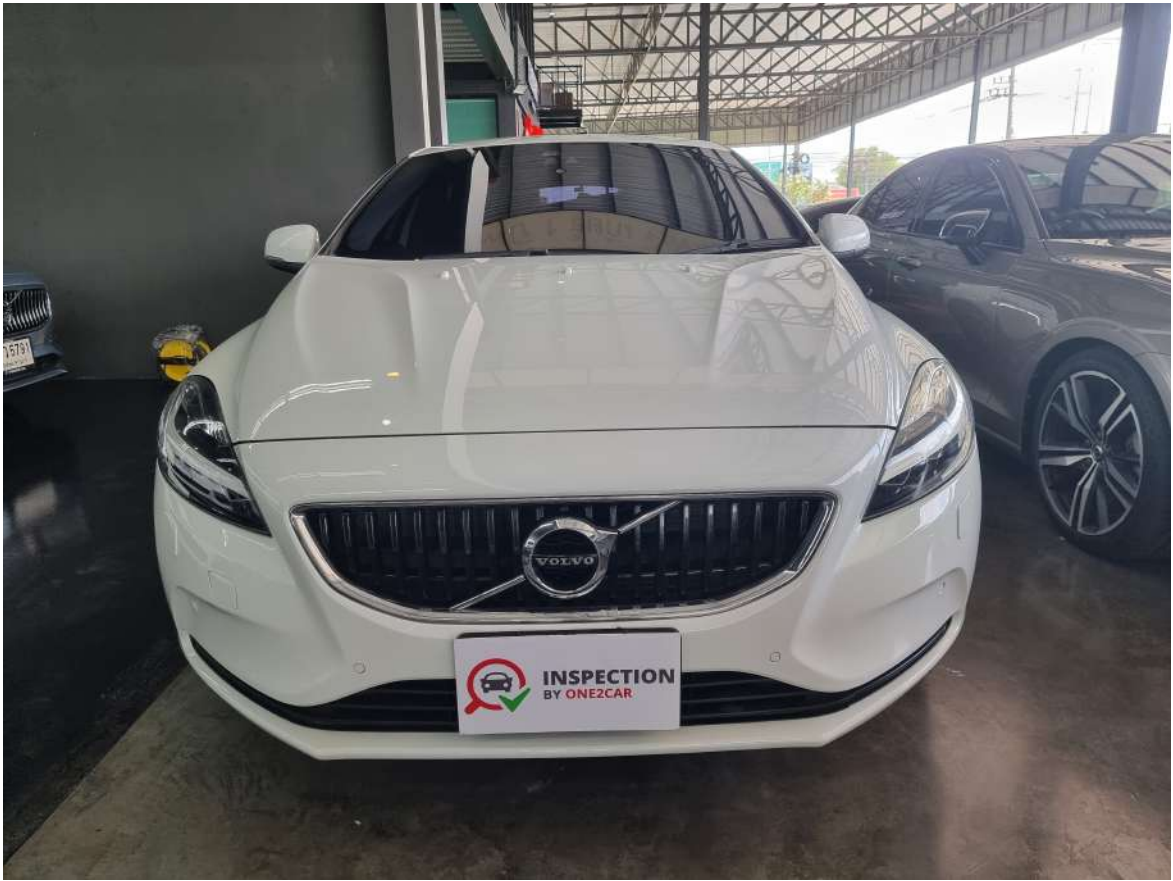
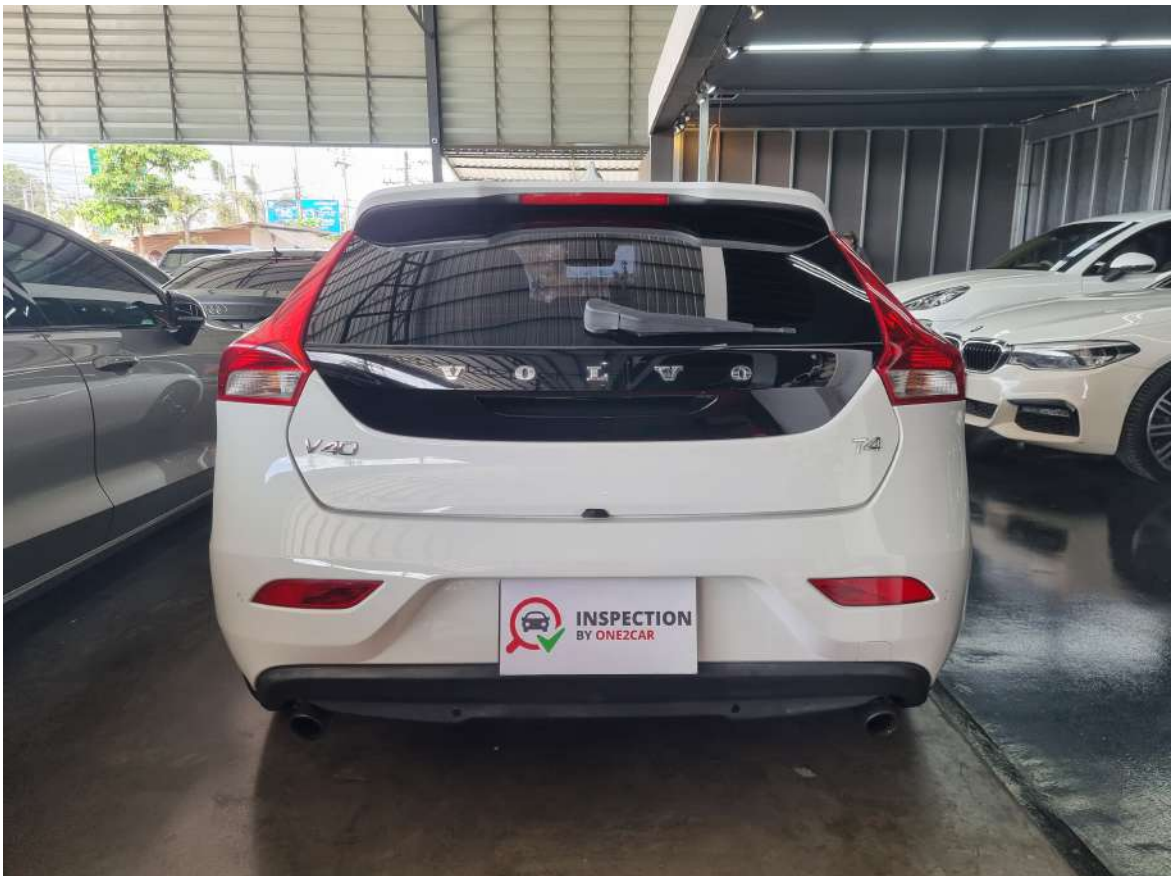
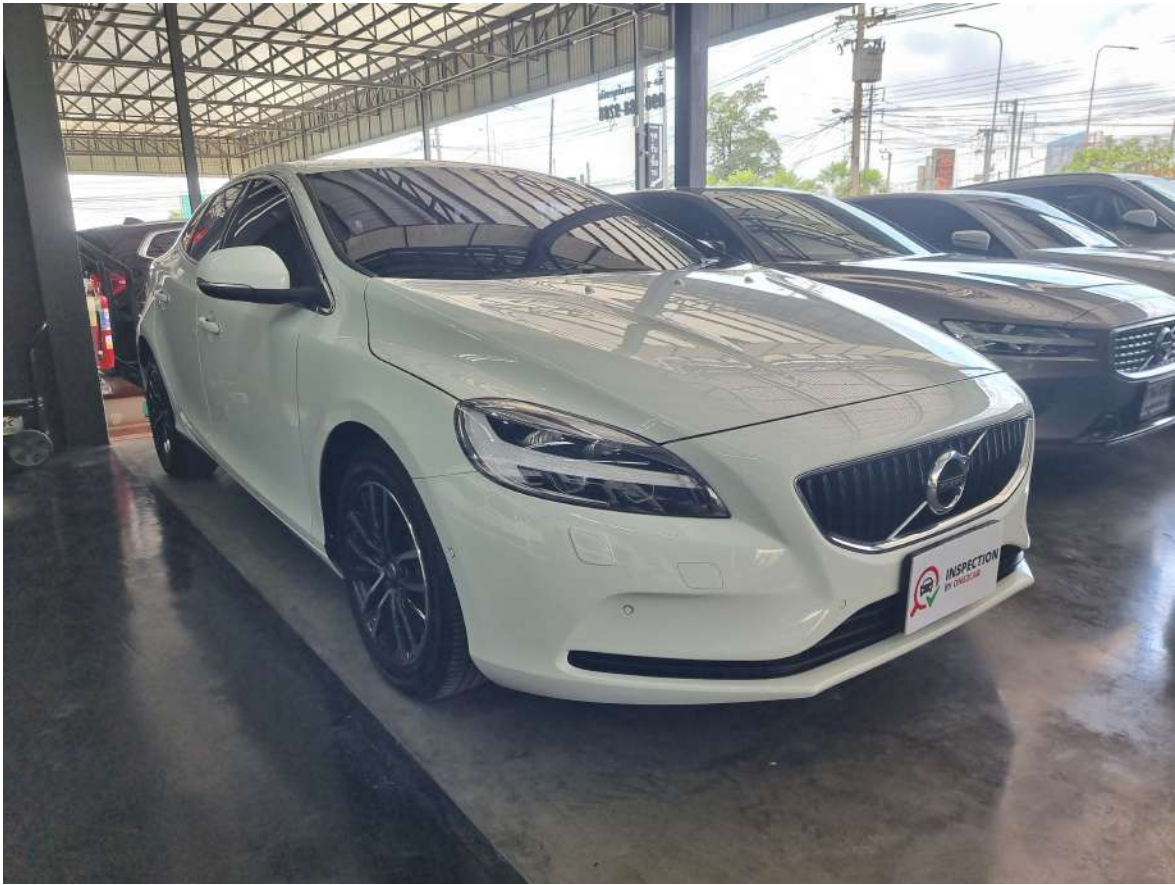
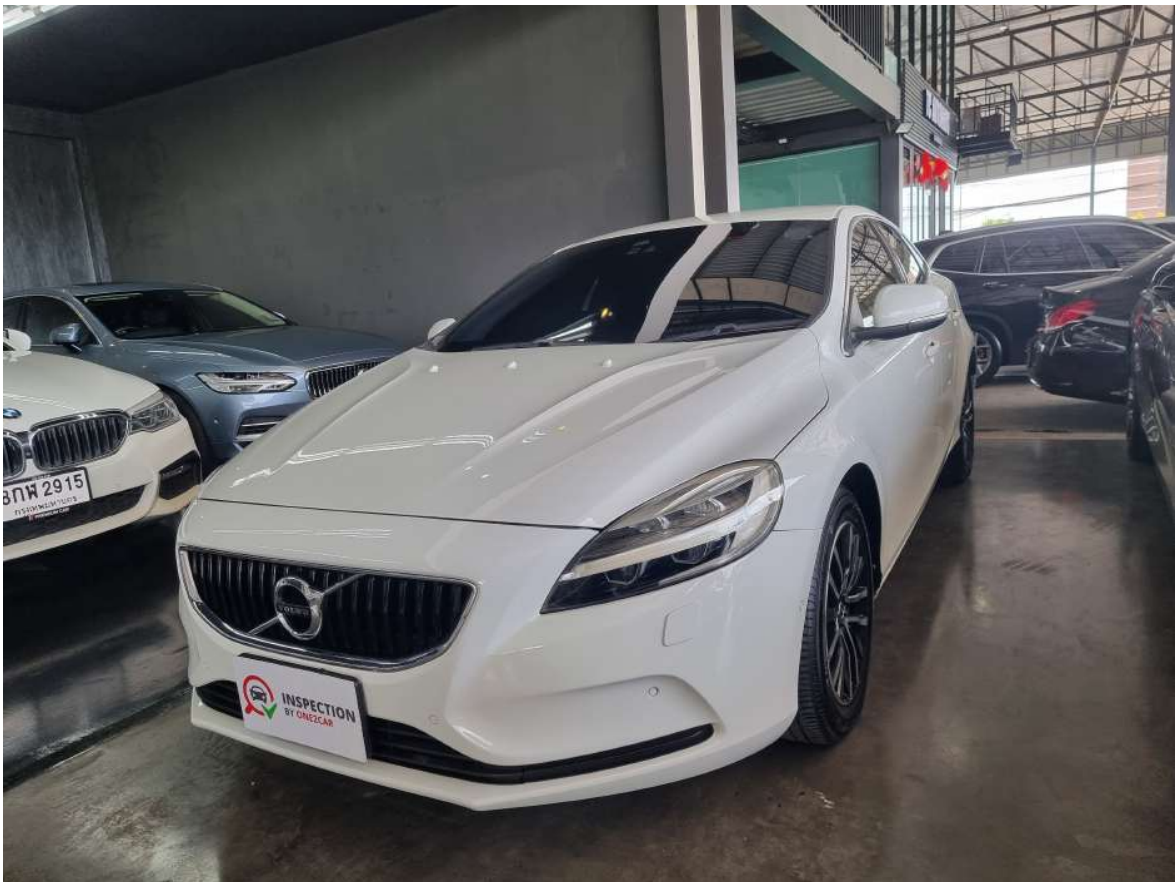
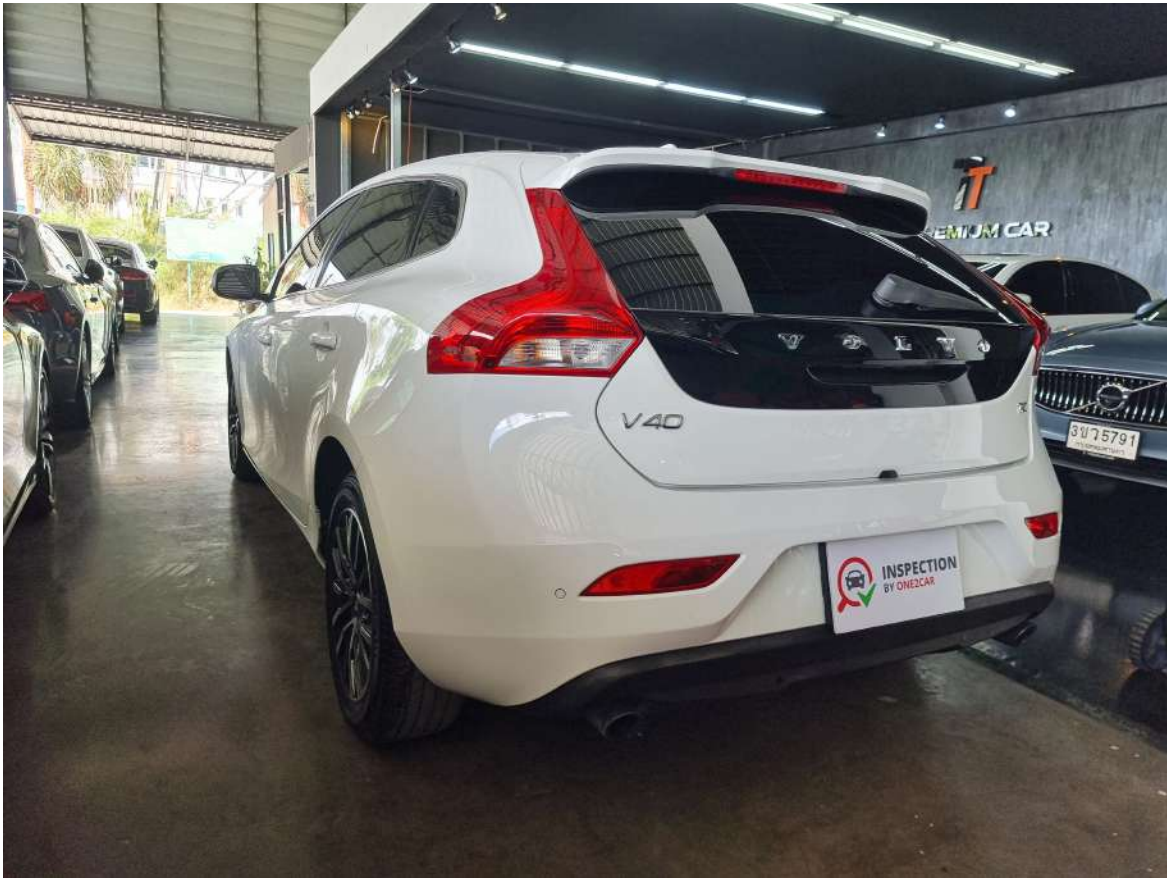
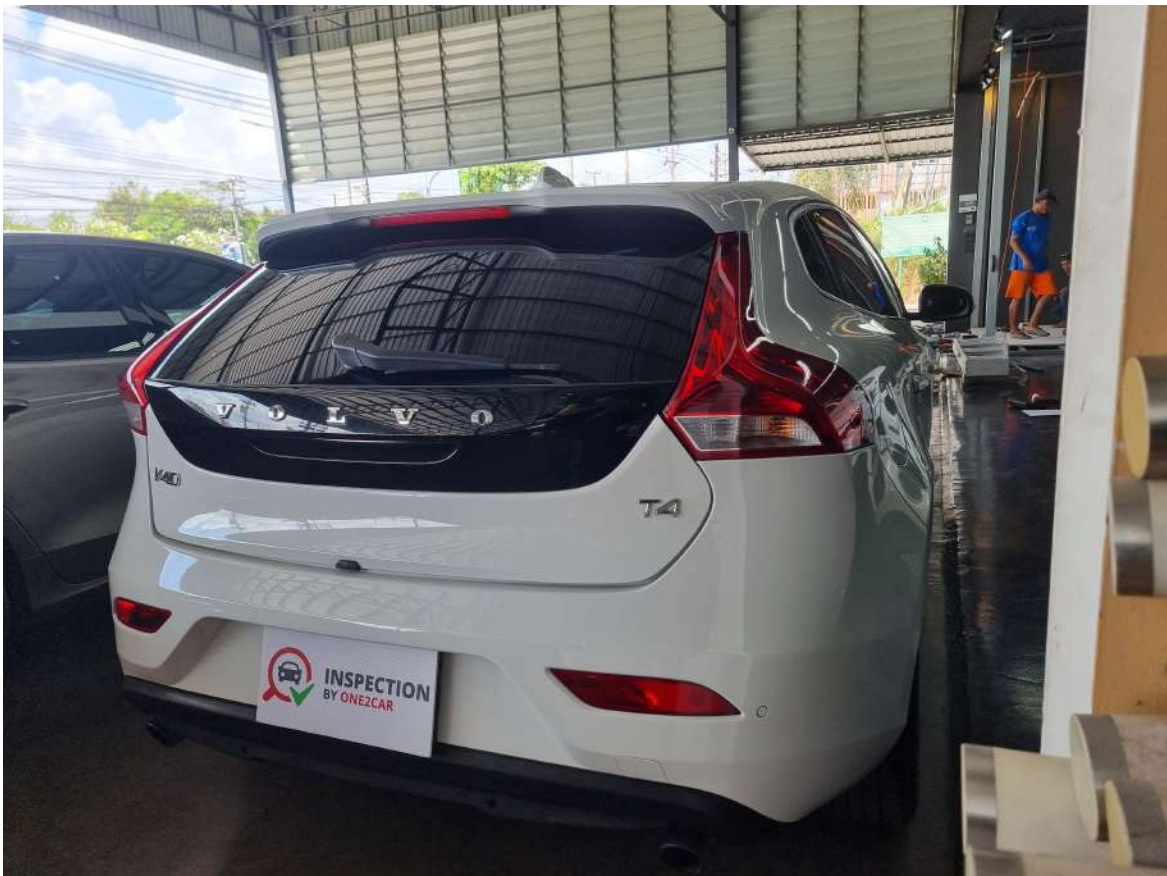
ภาพภายนอก

ประเมินสภาพรวม: ผ่าน
รายการที่รื้อการแก้ไข: ไม่พบรายการแก้ไข
ชิ้นส่วนประกอบตัวถังรถ

- ✓ แผ่นเพลทเลขตัวถังมองเห็นได้ชัดเจน
- ✓ ชิ้นส่วนประกอบตัวถังรถ ผ่านการวัดค่าความหนาของสีแล้ว
- ✓ สีรถตรงตามเสาเอกสารจทะเบียน

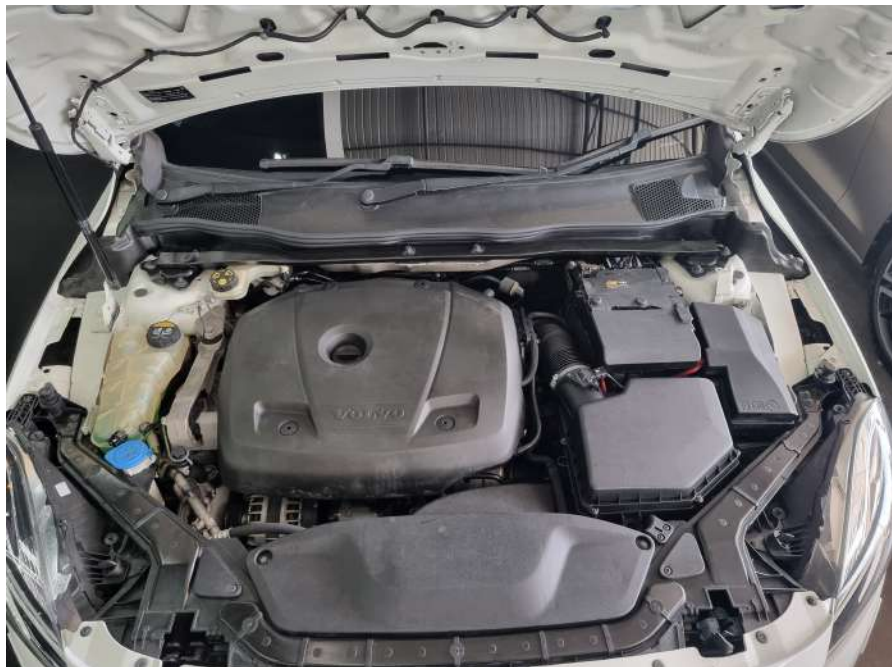
ภาพห้องเครื่อง

- ✓ รอบเดินเบาของเครื่องยนต์ปกติ
- ✓ ไม่มีปัญหาการสตาร์ทเครื่อง
- ✓ ระบบระบายความร้อนเครื่องยนต์แสดงค่าปกติ
- ✓ ไม่เกิดเสียงจากชิ้นส่วนหรือสายพานหน้าห้องเครื่อง
- ✓ ระบบเบรคไม่มีรอยร้าวซึม
- ✓ เครื่องยนต์ไม่มีคราบ/รอยร้าวซึม

Voltage	12.66	V
Rating	700	CCA
Current	814	CCA
Internal resistance	3.32	mΩ
State of Charge	86	%
State of Health	100	%
Status	GREAT

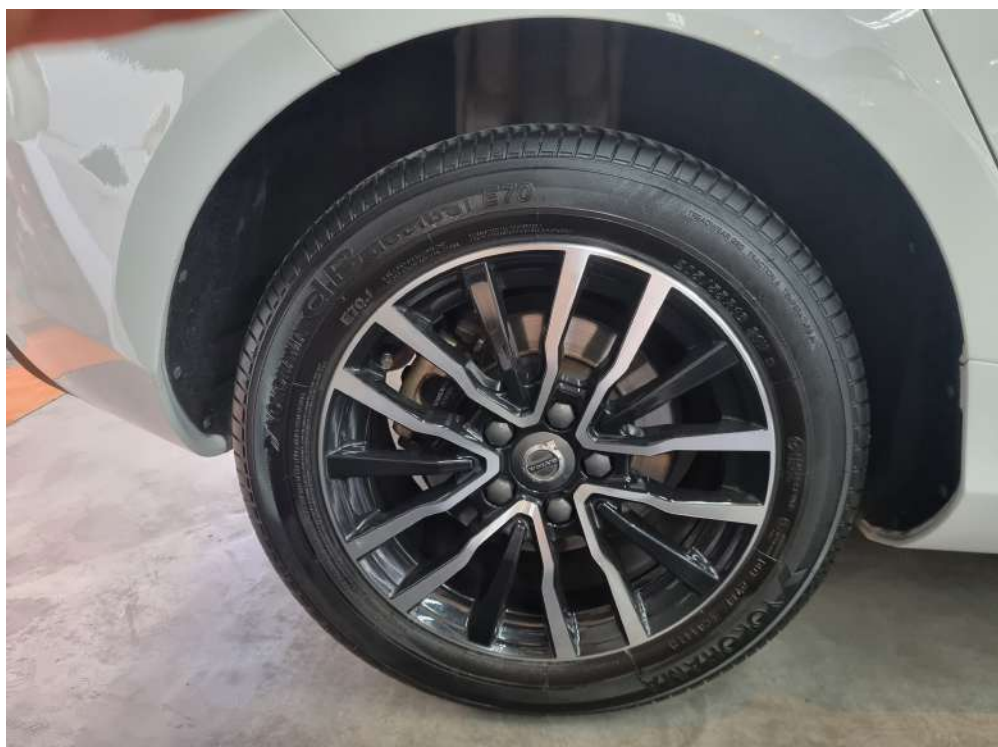
ขอบยาง ล้อ

44/22
