I024/0080-15

Ford Everest 2.0 Titanium+

Vehicle Inspection Report

สรุปผลการตรวจสภาพรถ (Inspection Summary)

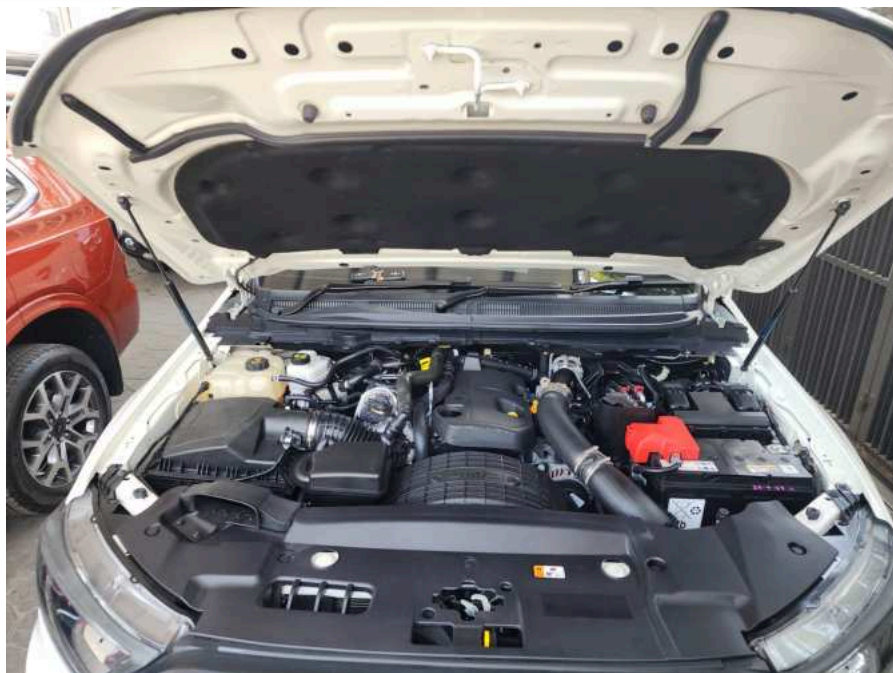
ภาพห้องเครื่อง

Voltage	12.6	V
Rating	600	CCA
Current	560	CCA
Internal resistance	4.99	mΩ
State of Charge	100	%
State of Health	87	%
Status	GREAT

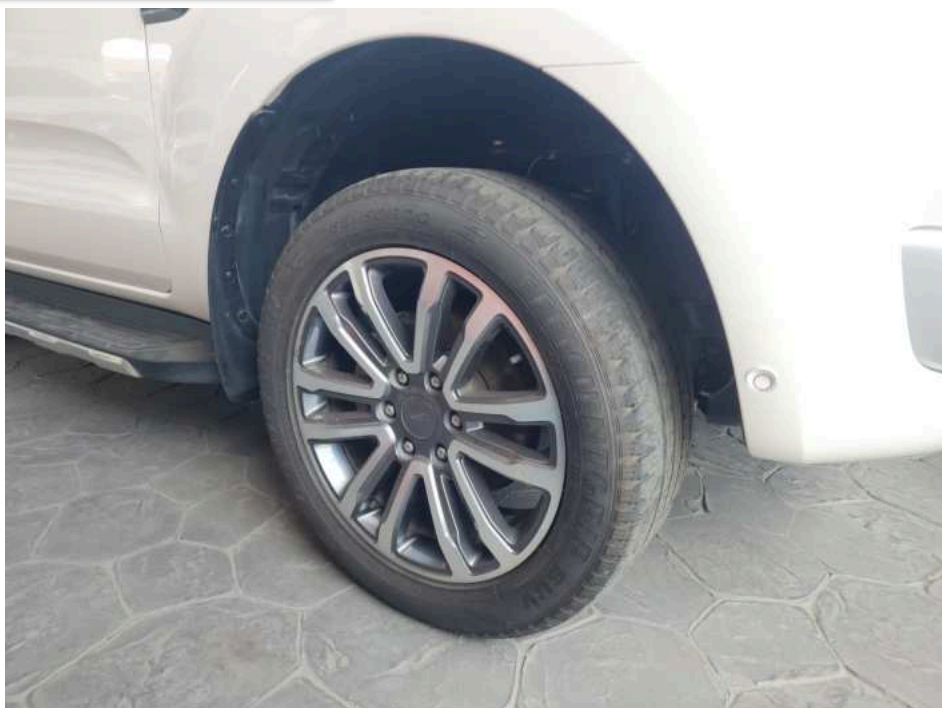
ขอบยาง ล้อ

07/22
