1024/0125-30

Volvo XC60 2.0 D4 Momentum 4WD

INSPECTION
BY ONE2CAR

Vehicle Inspection Report

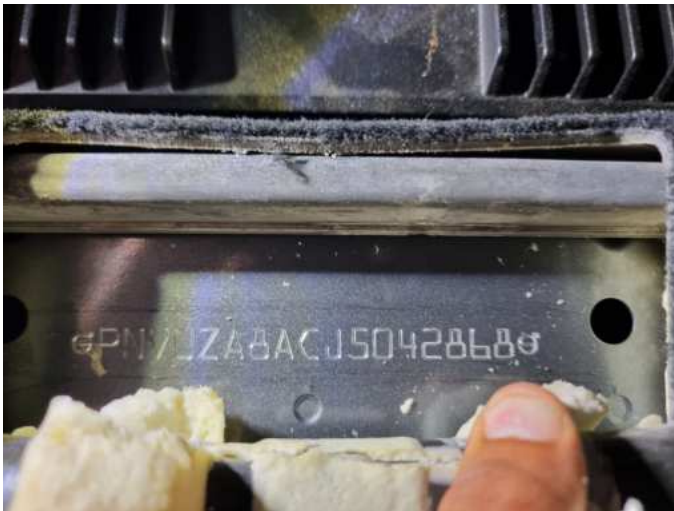
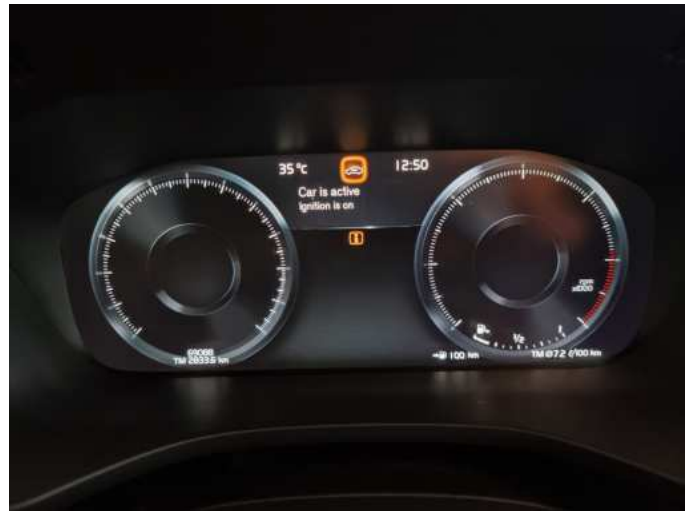
รูปเลขไมล์ (Mileage Picture) : ▾

69088

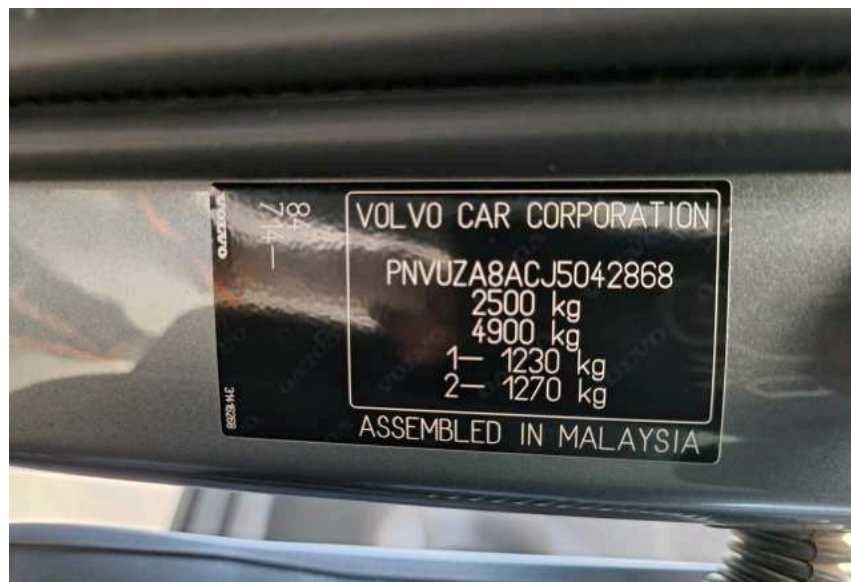
รูปแผ่นPlate ▾

- ✓ แผ่นเพลทเลขตัวถังมองเห็นได้ชัดเจน
- ✓ ชิ้นส่วนประกอบตัวถังรถ ผ่านการวัดค่าความหนาของสีแล้ว
- ✓ สีรถตรงตามเสาเอกสารจตทะเบียน

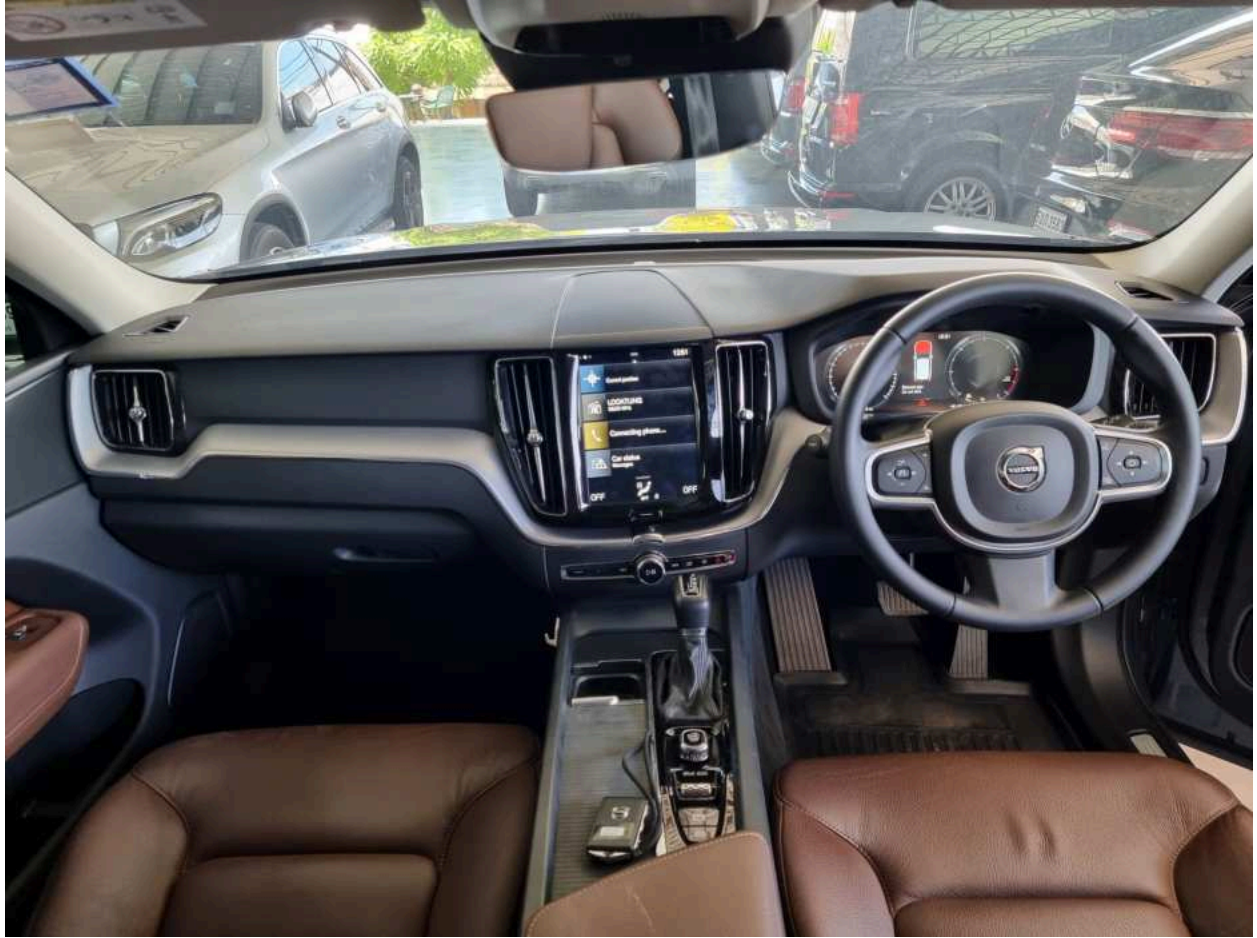
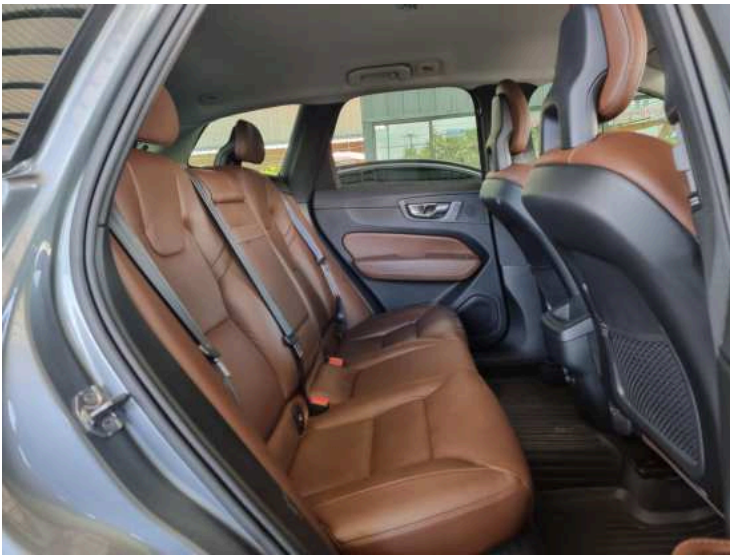
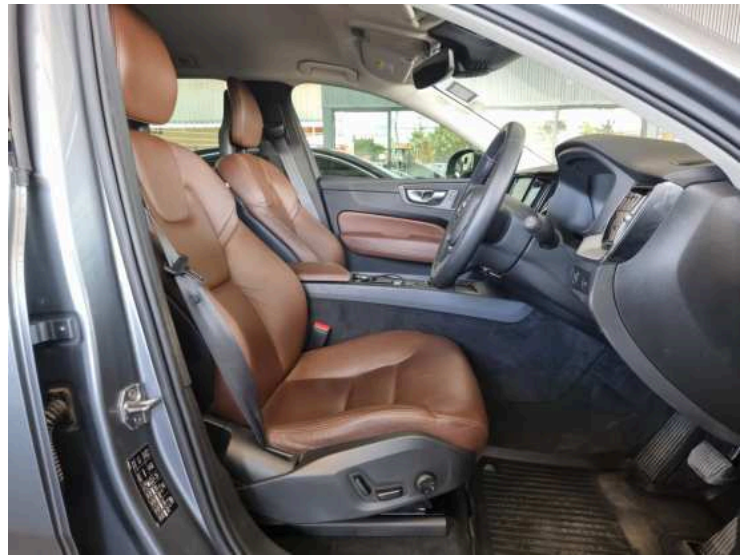
ภาพภายใน

ประเมินสภาพรวม: ผ่าน
อุปกรณ์หลัก/อุปกรณ์เสริมขณะขับที่:

- ✓ ระบบปรับอากาศ [ผ่าน]
- ✓ ไฟส่องสว่าง [ผ่าน]
- ✓ ไฟเลี้ยว/ไฟฉุกเฉิน [ผ่าน]
- ✓ หน้าปัดและมาตรวัด [ผ่าน]
- ✓ เข็มชี้ดนิรภัย [ผ่าน]
- ✓ แตร [ผ่าน]
- ✓ เครื่องเล่นเพลง [ผ่าน]
- ✓ ระบบปิดน้ำฝน [ผ่าน]
- ✓ เบาะนั่งยึดแน่น [ผ่าน]
- ✓ กระจกไฟฟ้า [ผ่าน]

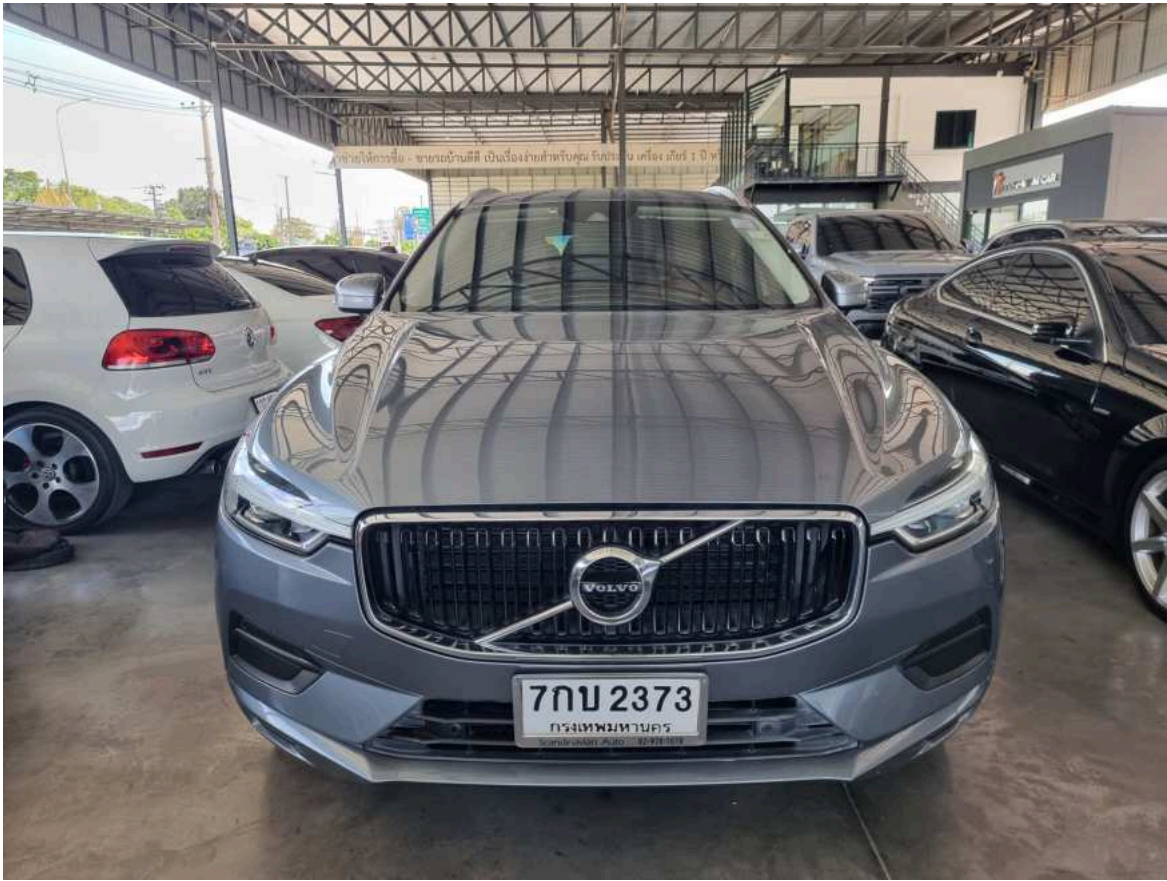
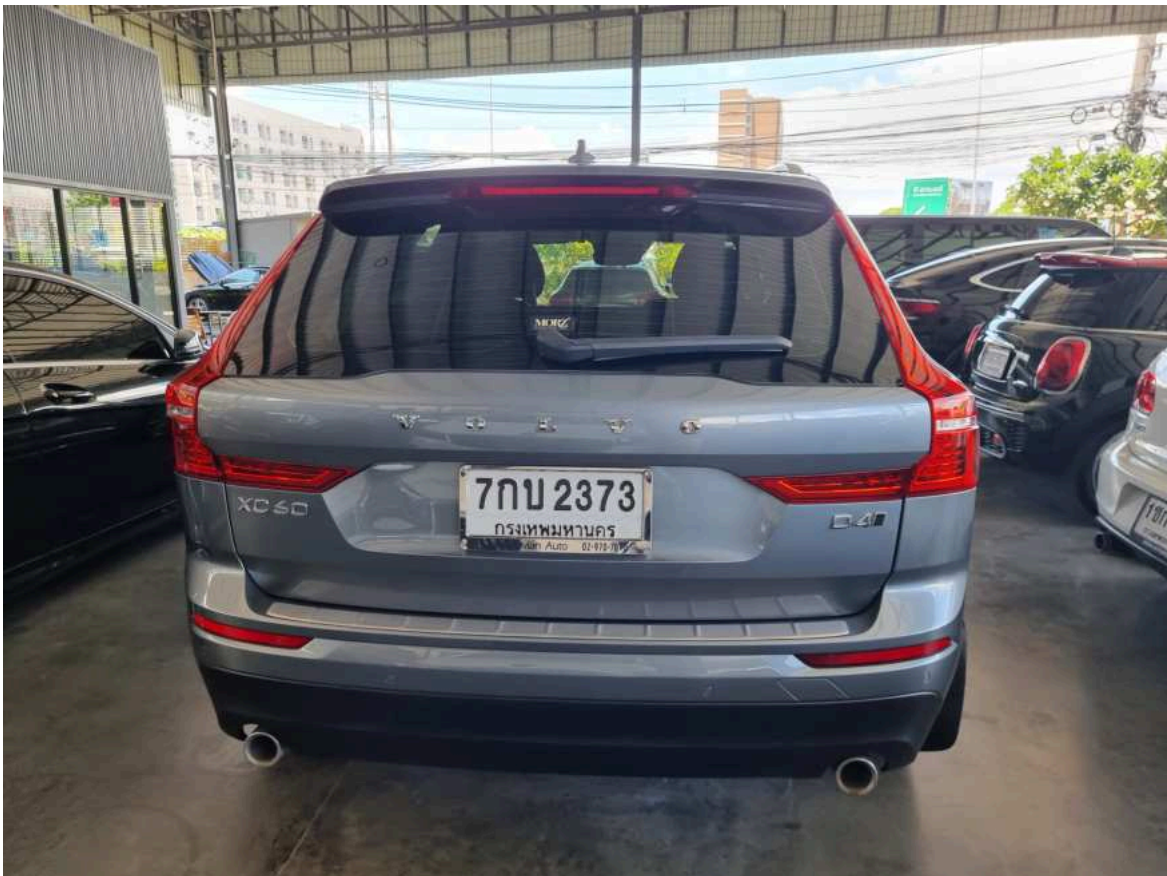
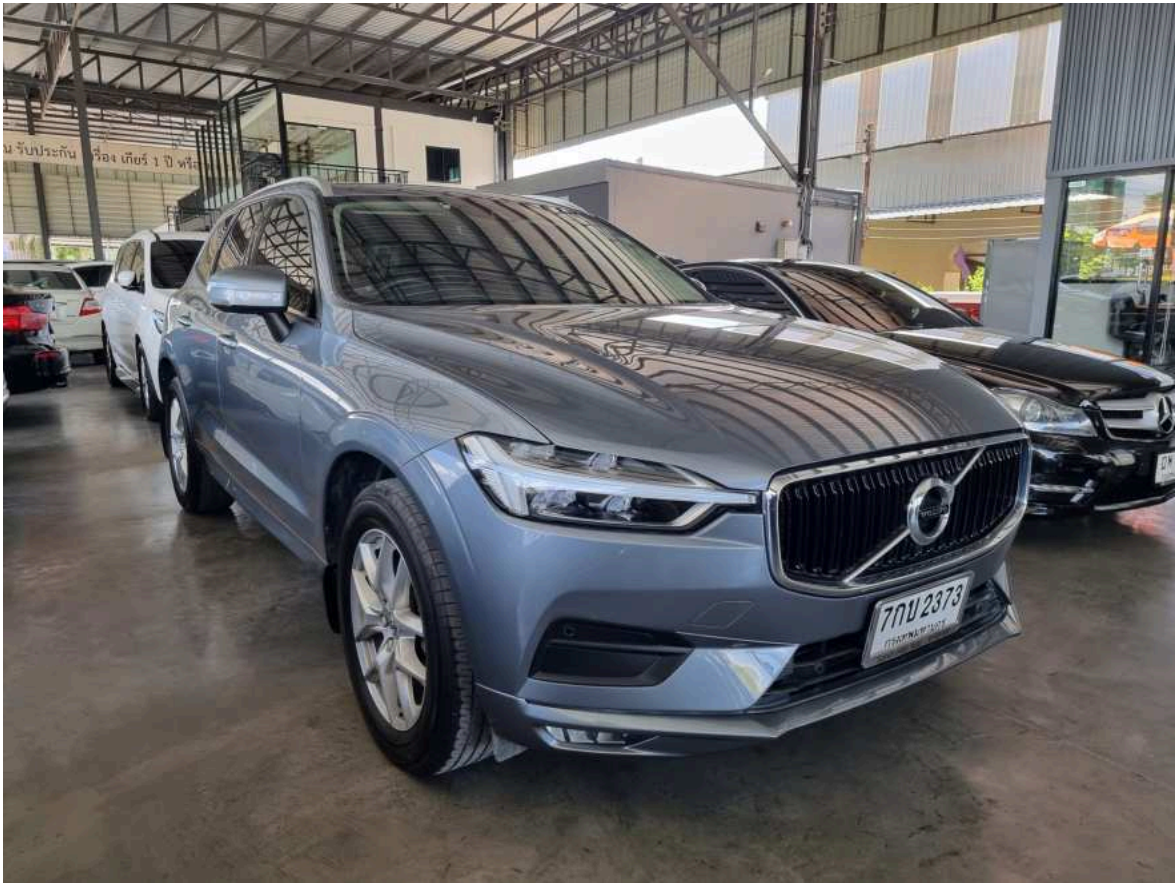
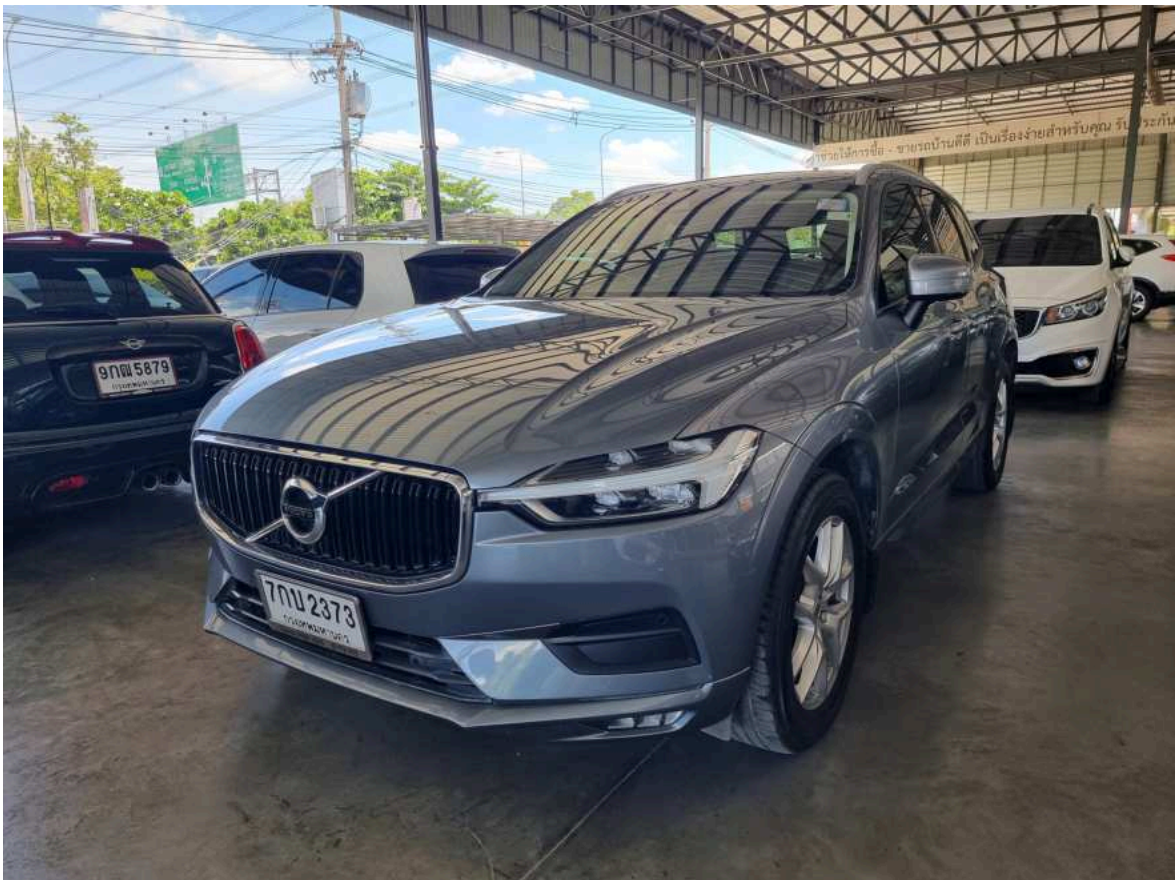
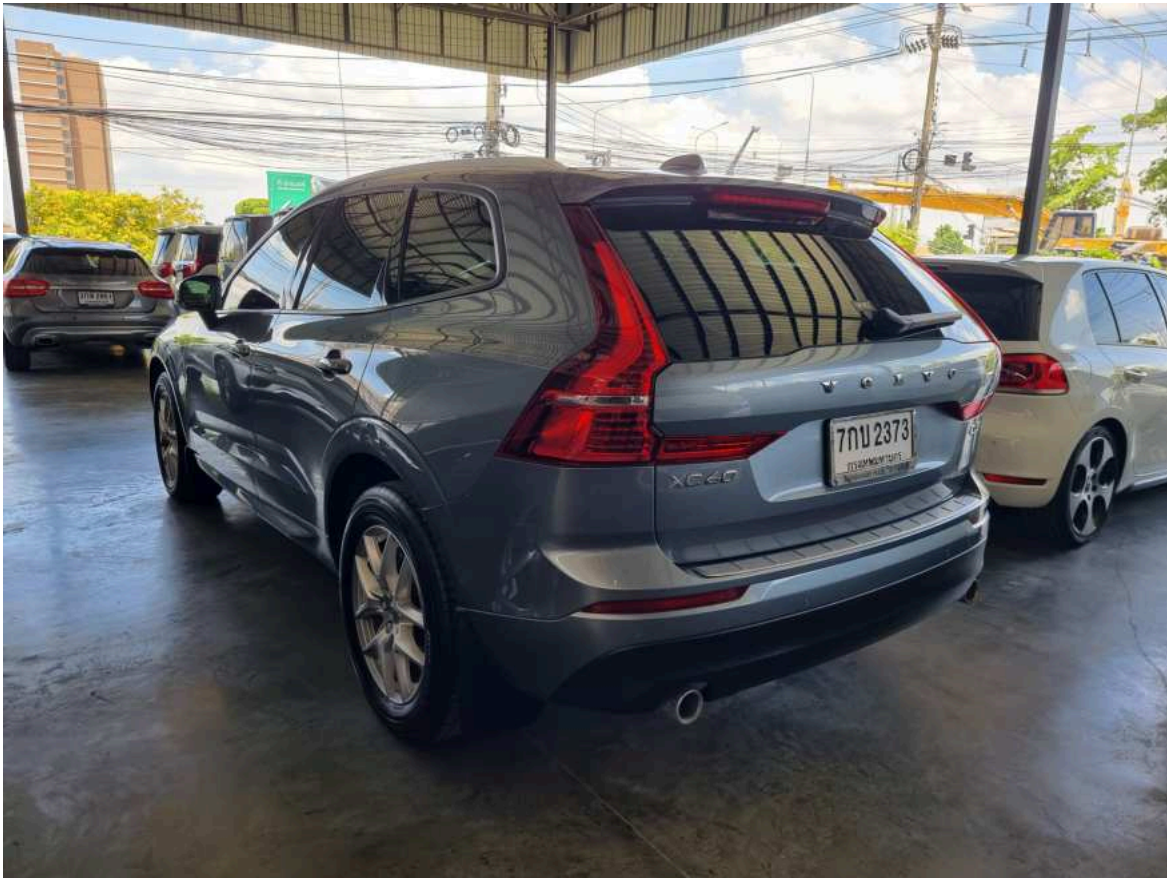
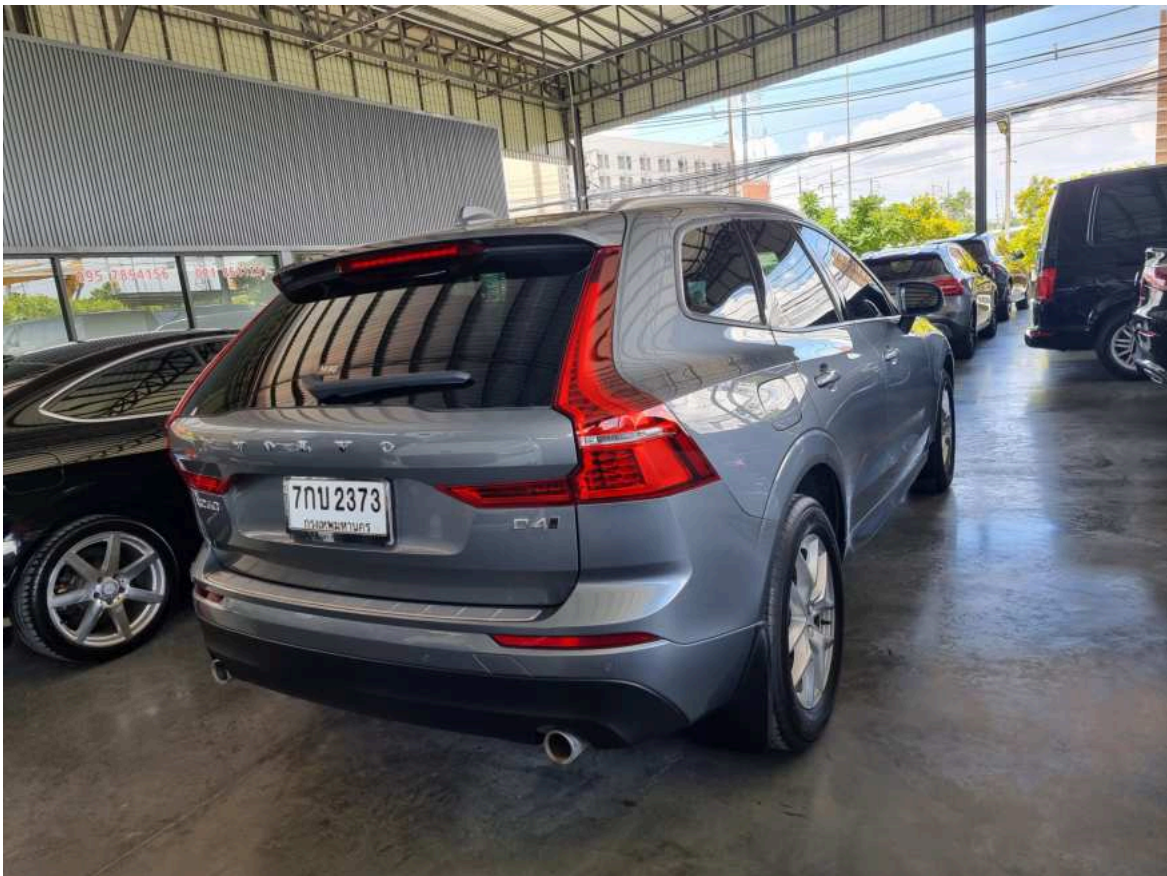
ภาพภายนอก

ประเมินสภาพรวม: ผ่าน
รายการที่รื้อการแก้ไข: ไม่พบรายการแก้ไข
ชิ้นส่วนประกอบตัวถังรถ

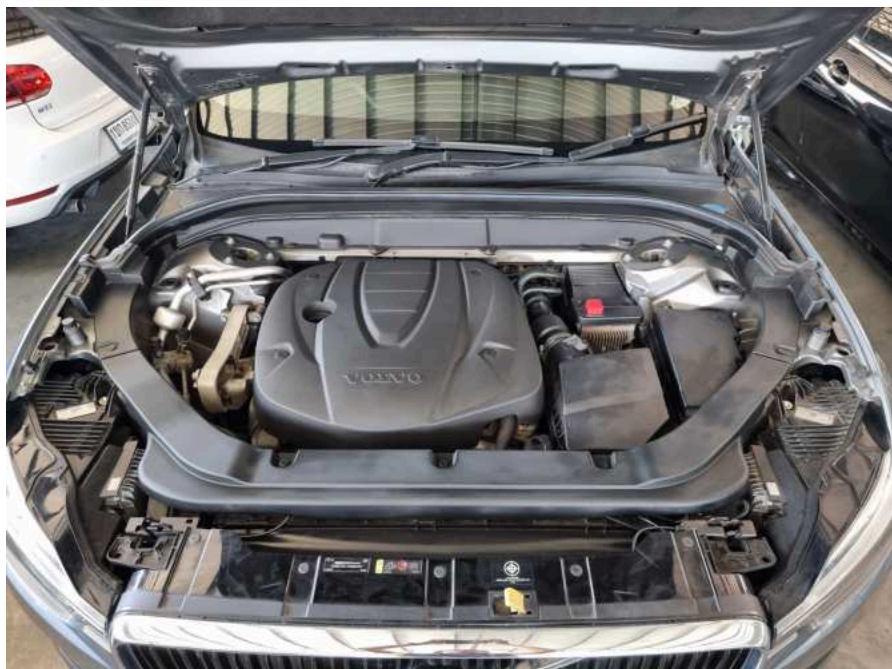
ภาพห้องเครื่อง

- ✓ รอบเดินเบาของเครื่องยนต์ปกติ
- ✓ ไม่มีปัญหาการสตาร์ทเครื่อง
- ✓ ระบบระบายความร้อนเครื่องยนต์แสดงค่าปกติ
- ✓ ไม่เกิดเสียงจากชิ้นส่วนหรือสายพานหน้าห้องเครื่อง
- ✓ ระบบเบรคไม่มีรอยร้าวซึม
- ✓ เครื่องยนต์ไม่มีคราบ/รอยร้าวซึม

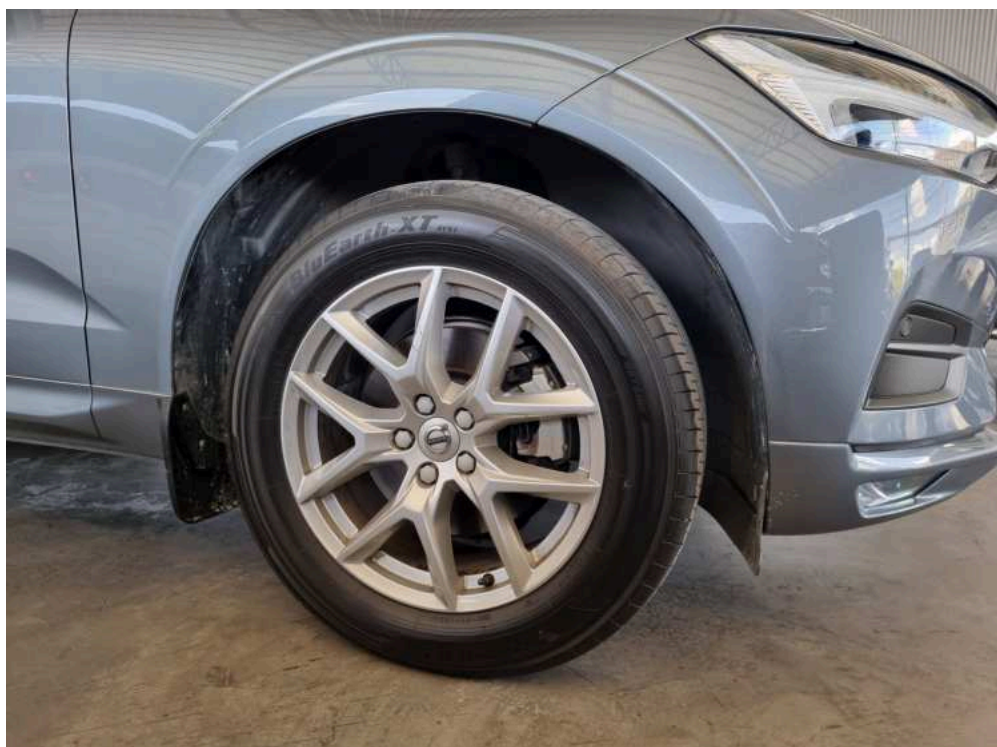
ขอบยาง ล้อ

5.1 สภาพยางรถยนต์, สัปดาห์/ปี ผลิต Tires Appearance, Year

ดี (Good)

13/21

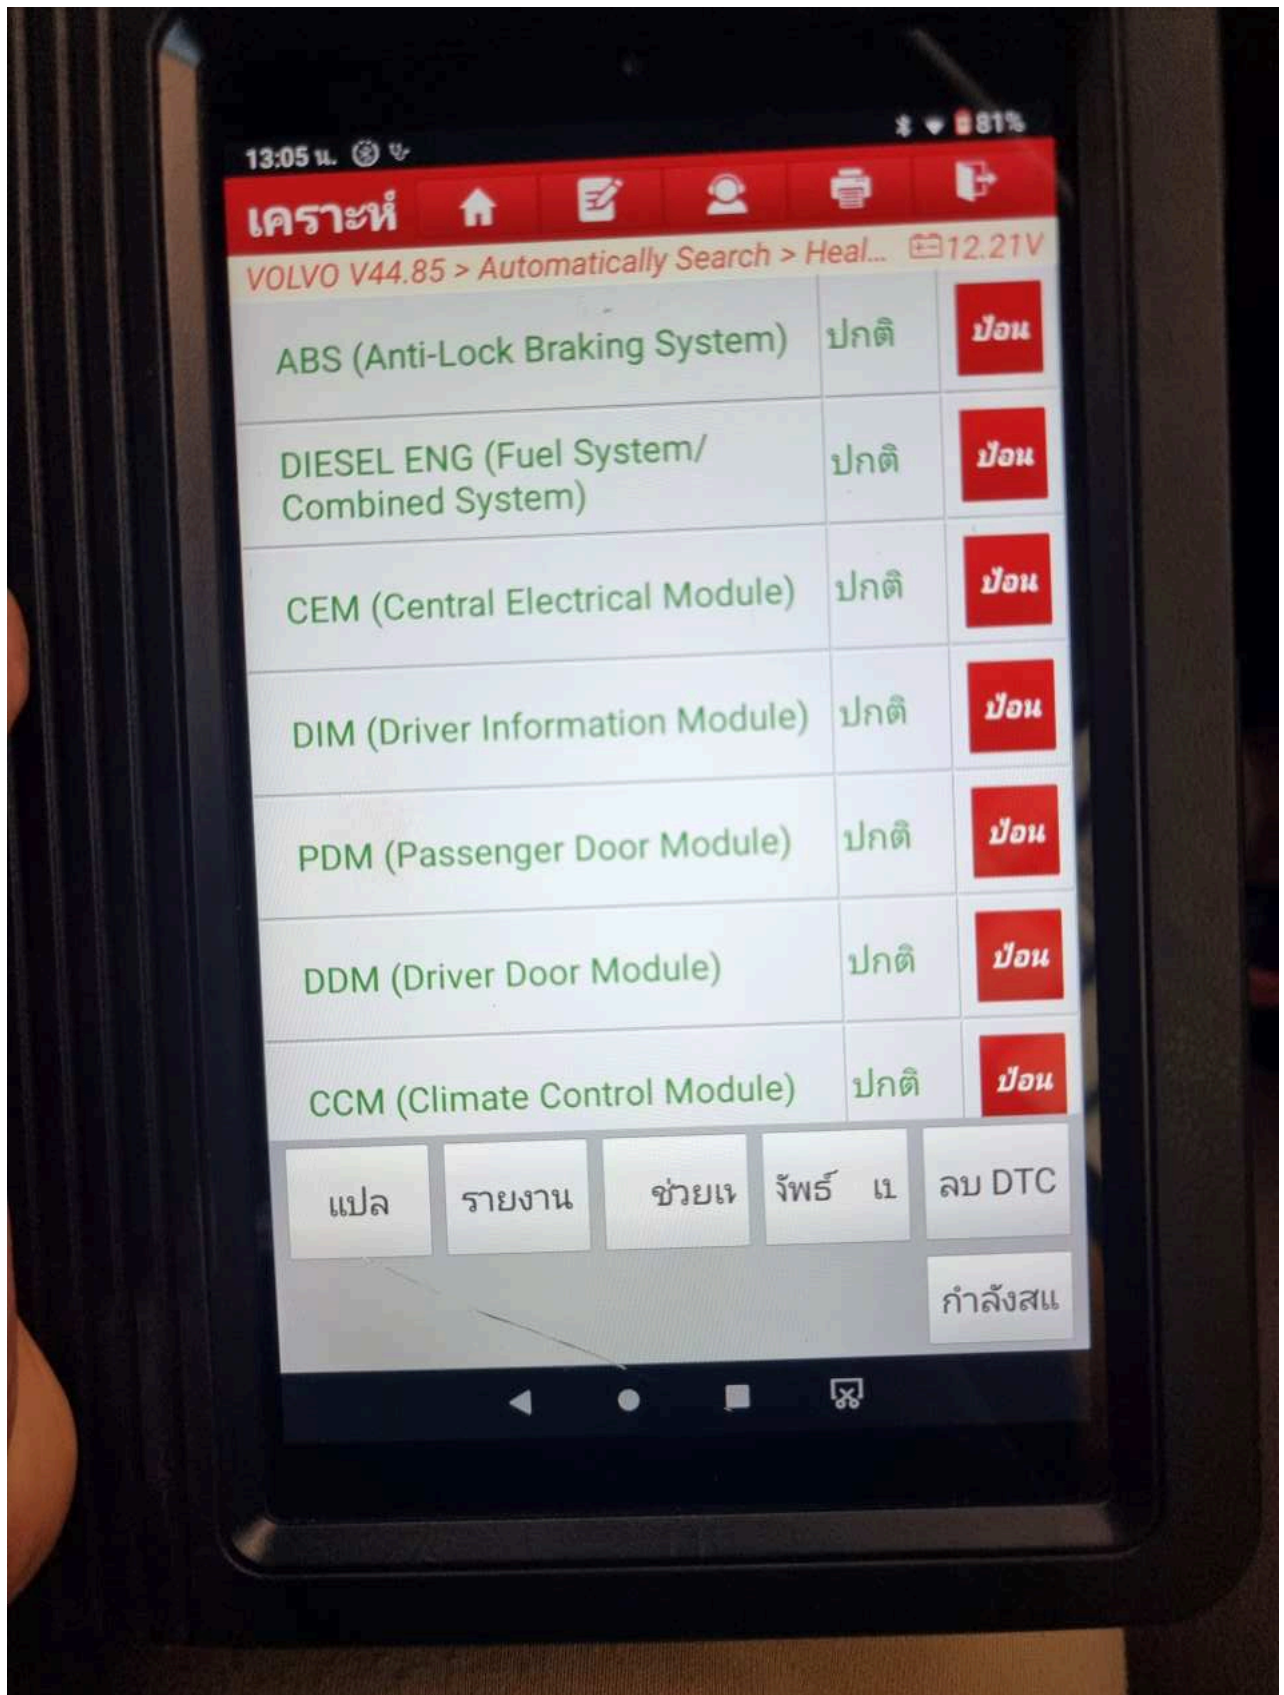
ภาพ OBD

| รายการตรวจ 6 รายการ | สถานะ |
|---|---|
| 1.5 ระบบการทำงานภายในรถยนต์ OBD II On-Board Diagnostics (OBD) | ดี (Good) |

2.17 ตรวจจับพฤติกรรมรถชนรถ , ความเร็ว และเครื่องยนต์
OBD II On-Board Diagnostics (OBD)
