I023/0231-4

Mercedes-Benz E250 CGI 1.8 W212

10 ส.ค. 2023

Vehicle Inspection Report

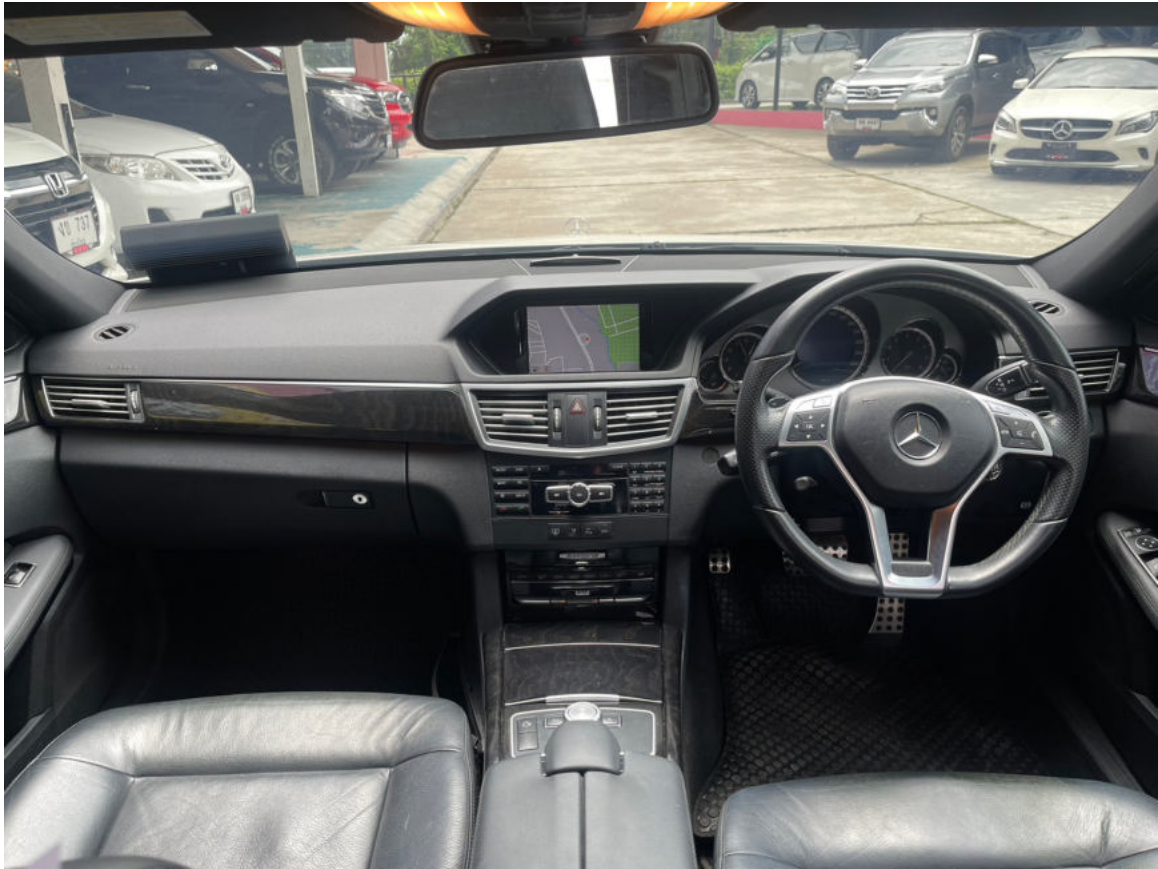
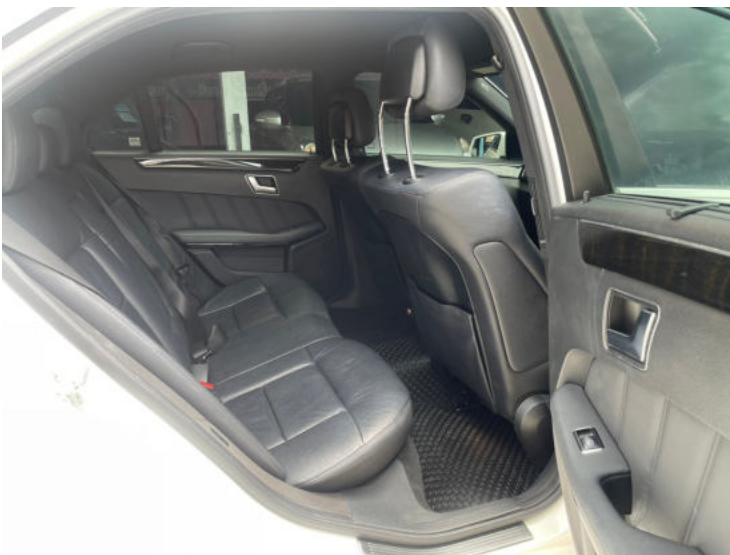
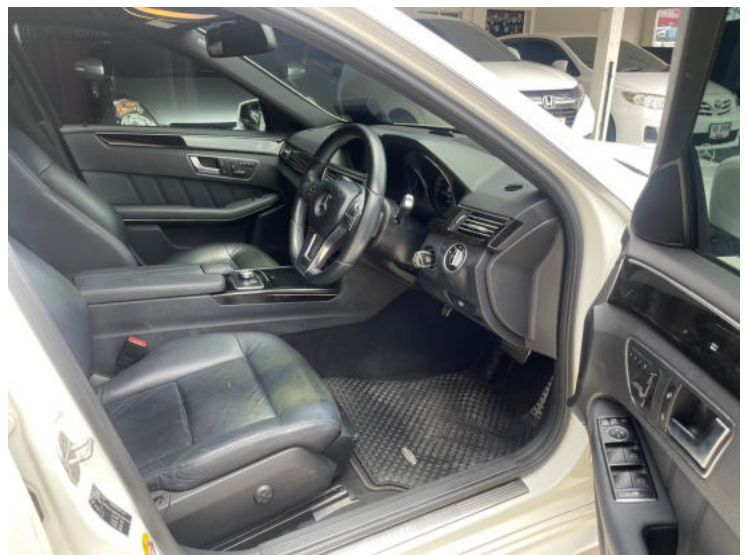
ภาพภายใน

รายการตรวจ 20 รายการ	สถานะ
2.1 สภาพที่นั่ง Seat Appearance	ดี (Good)
2.2 การทำงาน การปรับ และการล็อกเบาะ Seat Adjust functional	ดี (Good)
2.3 สภาพรางไต่เบาะ Seat slide adjust rail	ดี (Good)
2.4 เข็มขัดนิรภัย Seat Belts	ดี (Good)
2.5 แผงคอนโซลหน้า Other Trims	ดี (Good)
2.6 เครื่องเสียงภายในรถ Radio/ Multiplayer	ดี (Good)
2.7 ลำโพง Speaker working	ดี (Good)
2.8 ไล่ฝ้ากระจกหลัง Rear Window Demister	ดี (Good)
2.9 อุปกรณ์ปรับอากาศทำความเย็นและความร้อน Air Condition/Heater	ดี (Good)

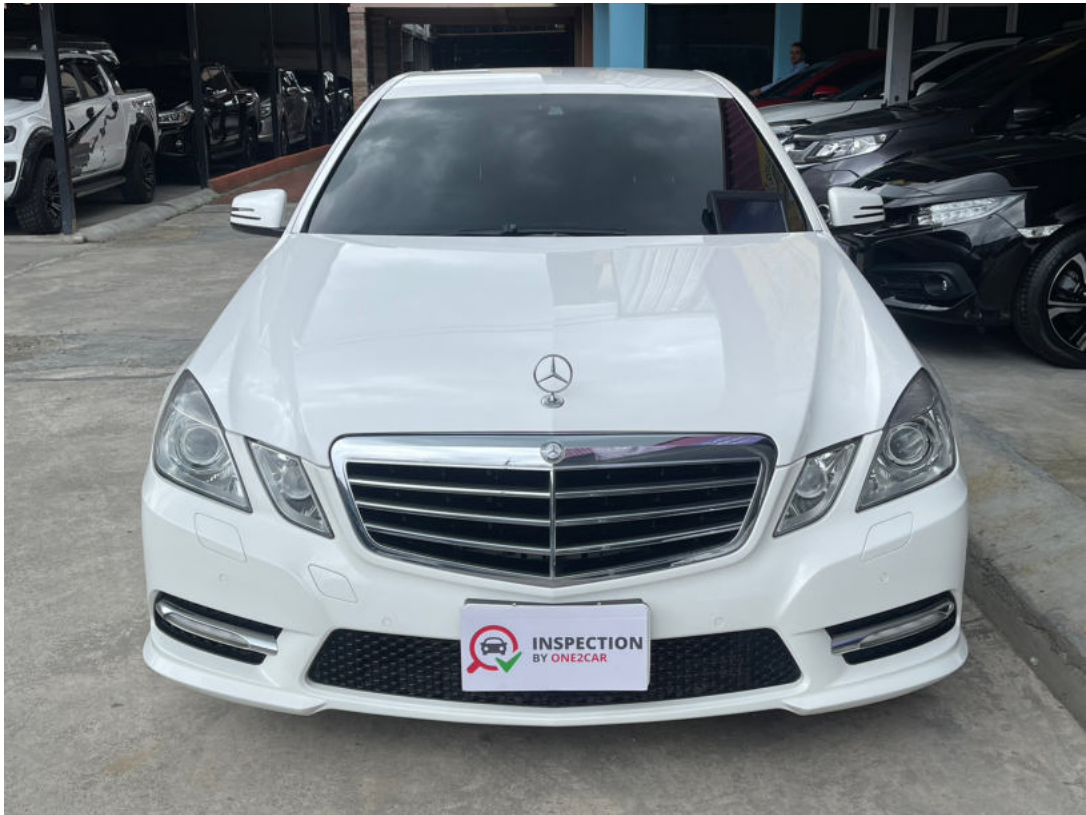
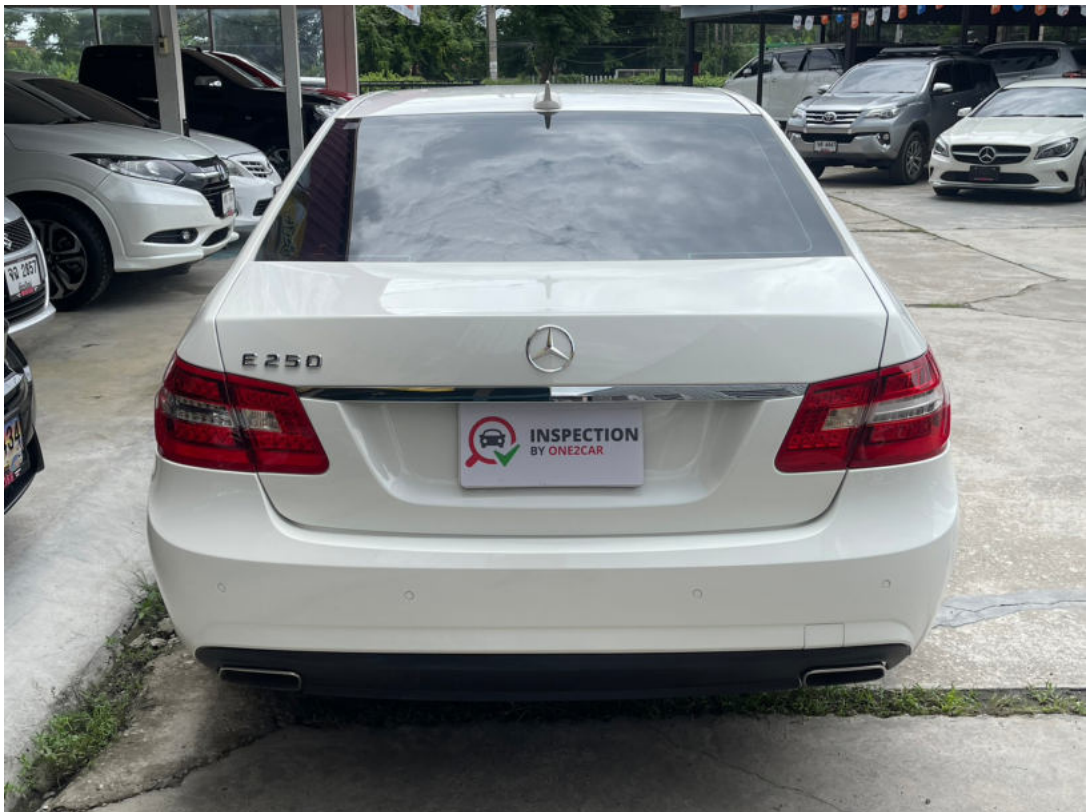
ภาพภายนอก

ประเมินสภาพรวม: ผ่าน
 รายการที่รอการแก้ไข: ไม่พบรายการแก้ไข
 ชิ้นส่วนประกอบตัวถังรถ

- ✓ แผ่นเพลทเลขตัวถังมองเห็นได้ชัดเจน
- ✓ ชิ้นส่วนประกอบตัวถังรถ ผ่านการวัดค่าความหนาของสีแล้ว
- ✓ สีสรถตรงตามเสาเอกสารถทะเบียน

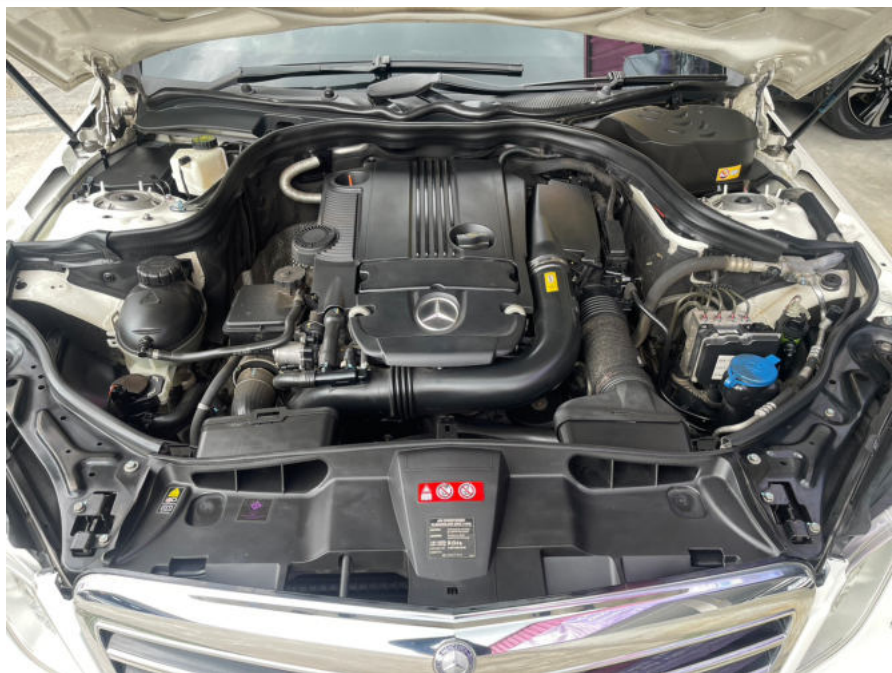
ภาพห้องเครื่อง

- ✓ รอบเดินเบาของเครื่องยนต์ปกติ
- ✓ ไม่มีปัญหาการสตาร์ทเครื่อง
- ✓ ระบบระบายความร้อนเครื่องยนต์แสดงค่าปกติ
- ✓ ไม่เกิดเสียงจากชิ้นส่วนหรือสายพานหน้าห้องเครื่อง
- ✓ ระบบเบรคไม่มีรอยร้าวซึม
- ✓ เครื่องยนต์ไม่มีคราบ/รอยร้าวซึม

Voltage	12.25	V
Rating	550	CCA
Current	633	CCA
Internal resistance	4.41	mΩ
State of Charge	56	%
State of Health	100	%
Status	GREAT

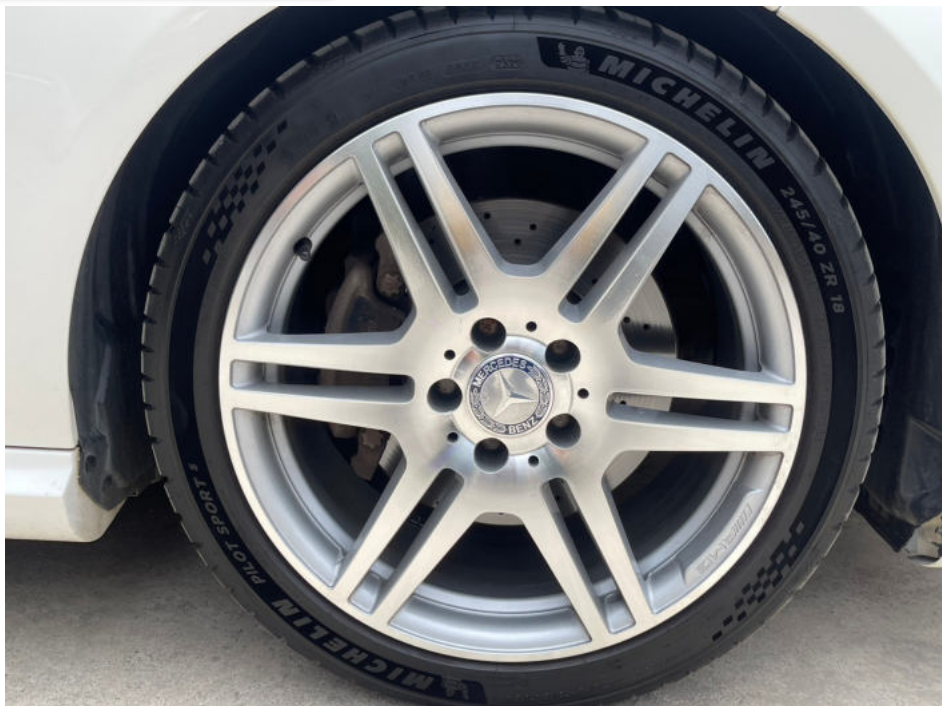
ขอบยาง ล้อ

รายการตรวจ 8 รายการ	สถานะ
5.1 สภาพยางรถยนต์, สัปดาห์/ปี ผลิต Tires Appearance, Year	ดี (Good)
5.2 สภาพล้อ, ฝาครอบล้อ Wheel Rims Appearance	ดี (Good)
5.3 ล้อและยางอะไหล่ Spare Tire & Rim	ดี (Good)
5.4 คาลิเปอร์เบรก และท่อน้ำมัน Brake Hose Callipers & Pipes	ดี (Good)
5.5 ผ้าดิสเบรก (หน้า/หลัง) Brake Pads (Front/Rear)	ดี (Good)
5.6 จานดิสเบรก (หน้า/หลัง) Brake Discs (Front/Rear)	ดี (Good)
5.7 ทรัมเบรกล้อหลัง Brakes and Drums any No Leakage	ดี (Good)
5.8 การทำงานของเบรกมือ Park Brake function	ดี (Good)

23/22

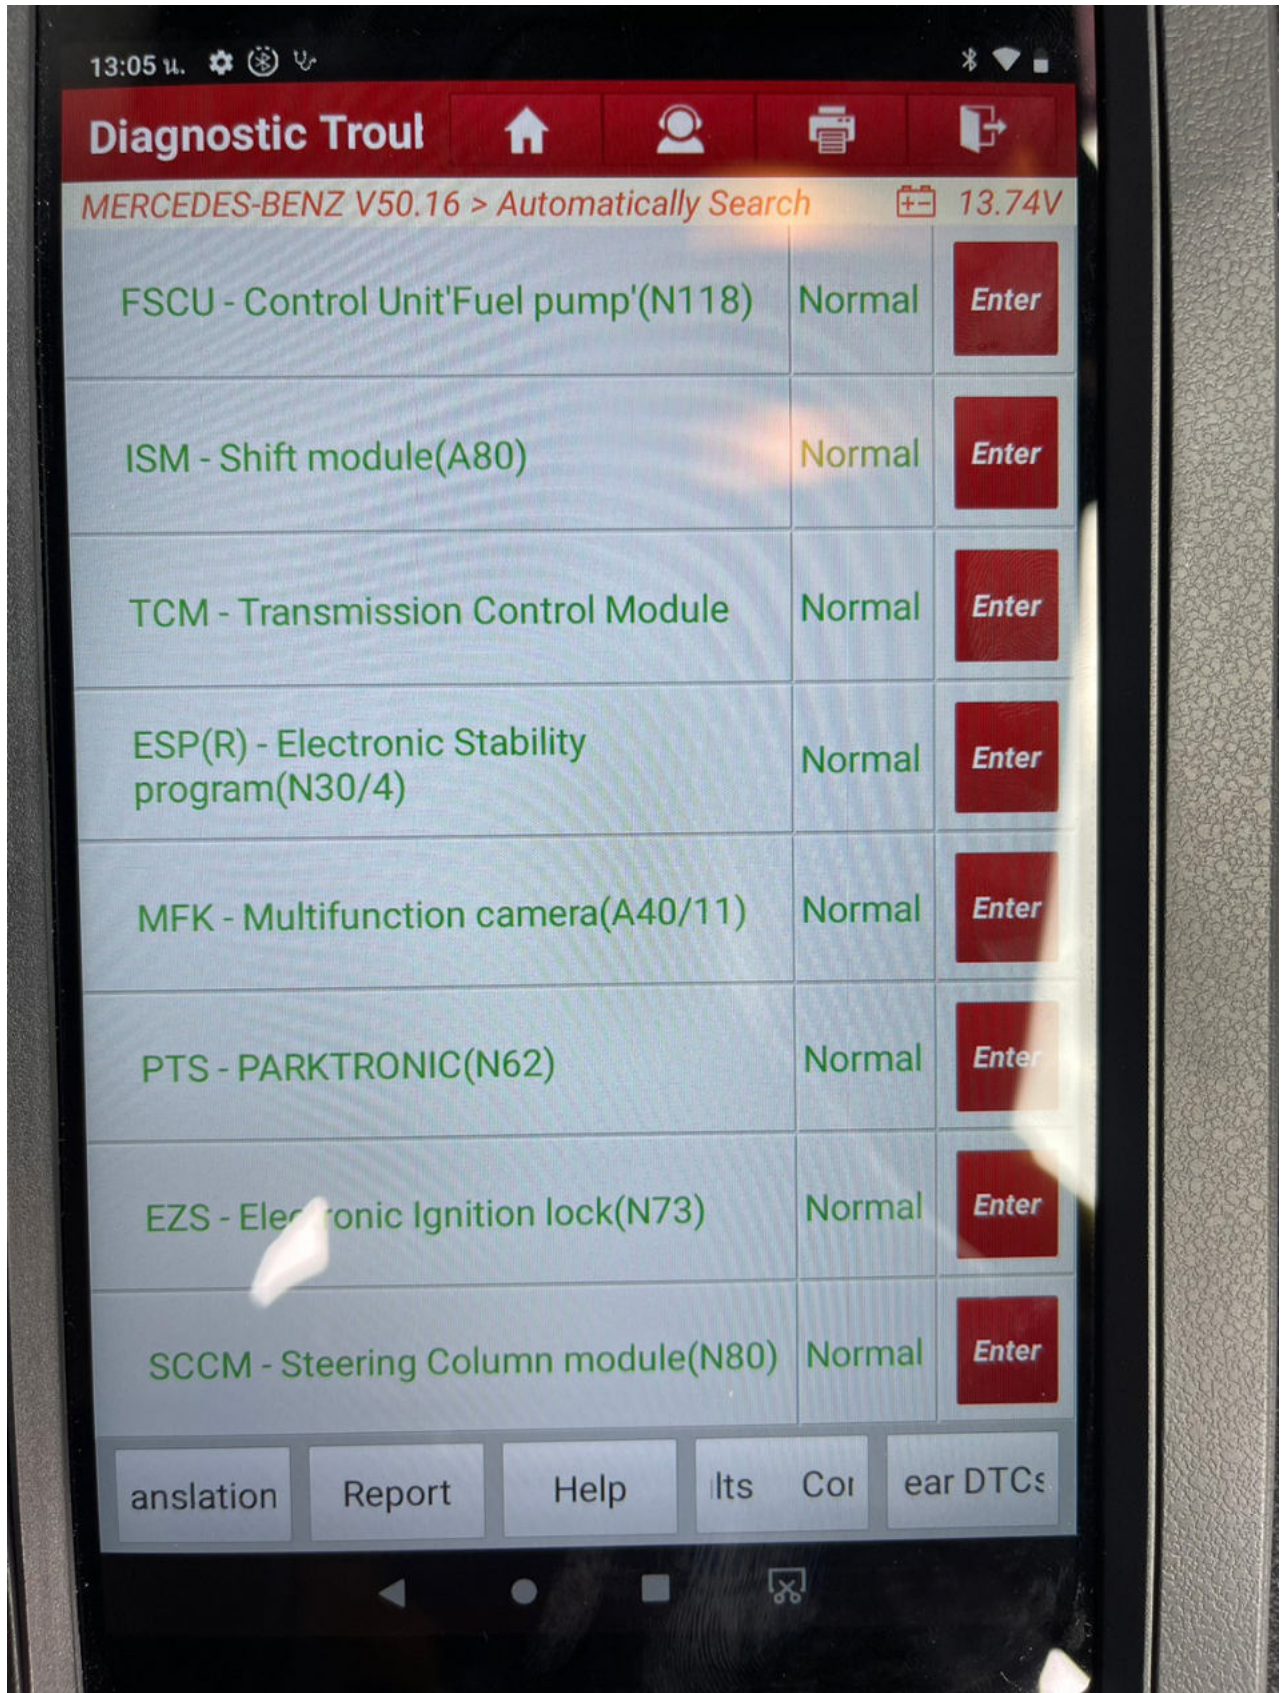
ภาพ OBD

2.17 ตรวจจับพฤติกรรมการขับขี่, ความเร็ว และเครื่องยนต์
OBD II On-Board Diagnostics (OBD)
