I023/0231-16

Toyota Corolla Cross 1.8

Aug 23, 2023

# Vehicle Inspection Report

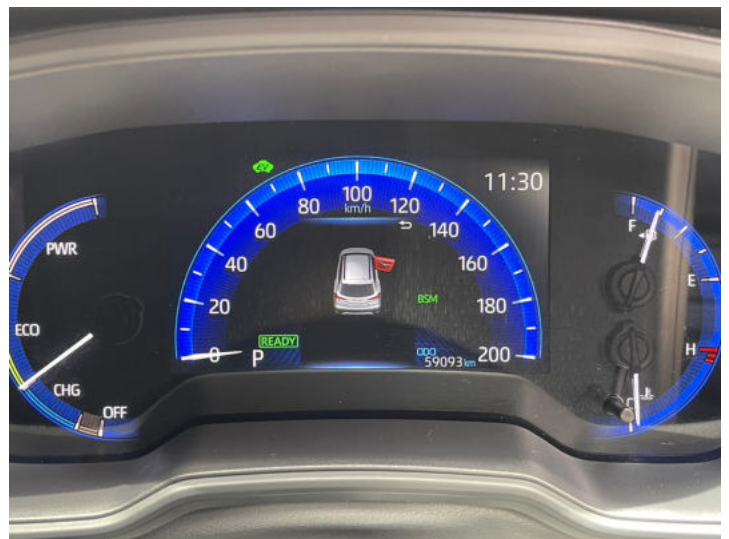
รูปเลขไมล์ (Mileage Picture) :

59093

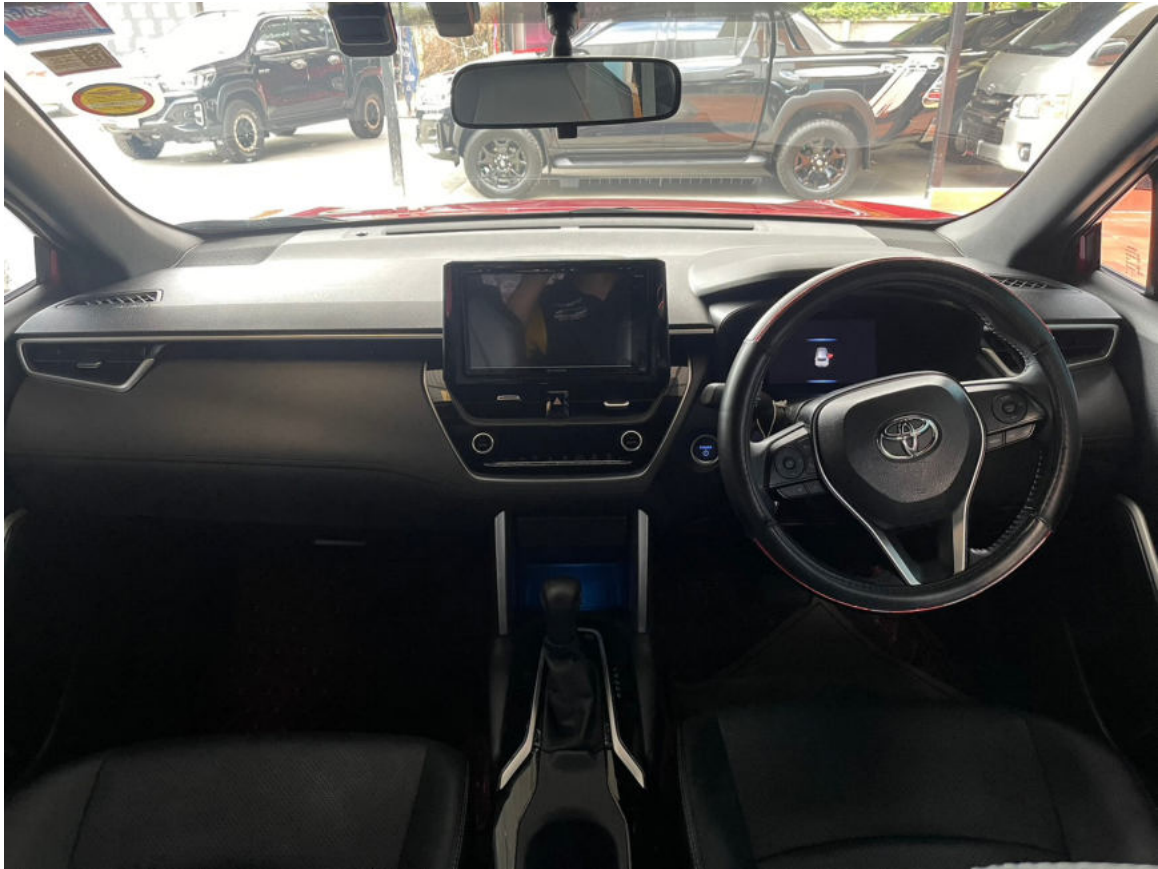
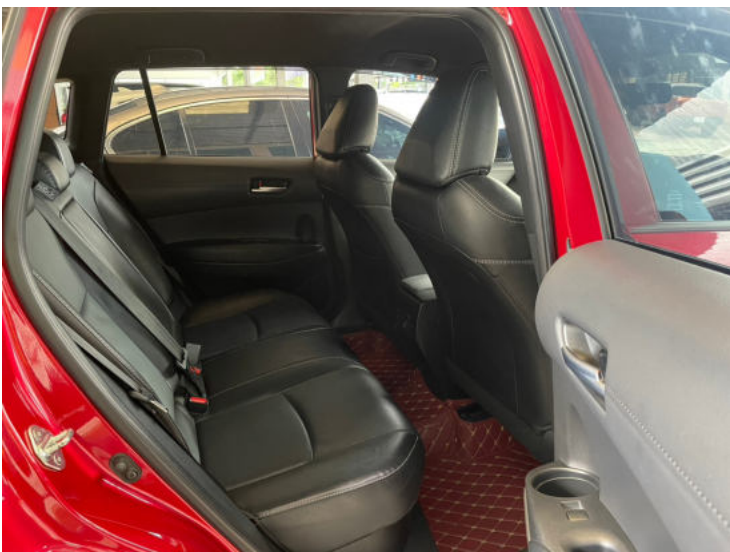
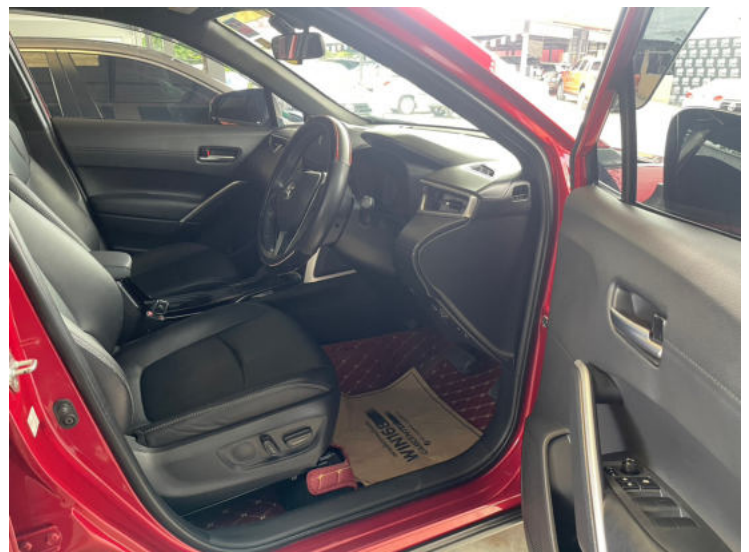
ภาพภายใน

ประเมินสภาพรวม: ผ่าน  
อุปกรณ์หลัก/อุปกรณ์เสริมขณะขับที่:

- ✓ ระบบปรับอากาศ [ผ่าน]
- ✓ ไฟส่องสว่าง [ผ่าน]
- ✓ ไฟเลี้ยว/ไฟฉุกเฉิน [ผ่าน]
- ✓ หน้าปัดและมาตรวัด [ผ่าน]
- ✓ เข็มชี้ดัดนรภัย [ผ่าน]
- ✓ แตร [ผ่าน]
- ✓ เครื่องเล่นเพลง [ผ่าน]
- ✓ ระบบปัดน้ำฝน [ผ่าน]
- ✓ เบาะนั่งยึดแน่น [ผ่าน]
- ✓ กระจกไฟฟ้า [ผ่าน]

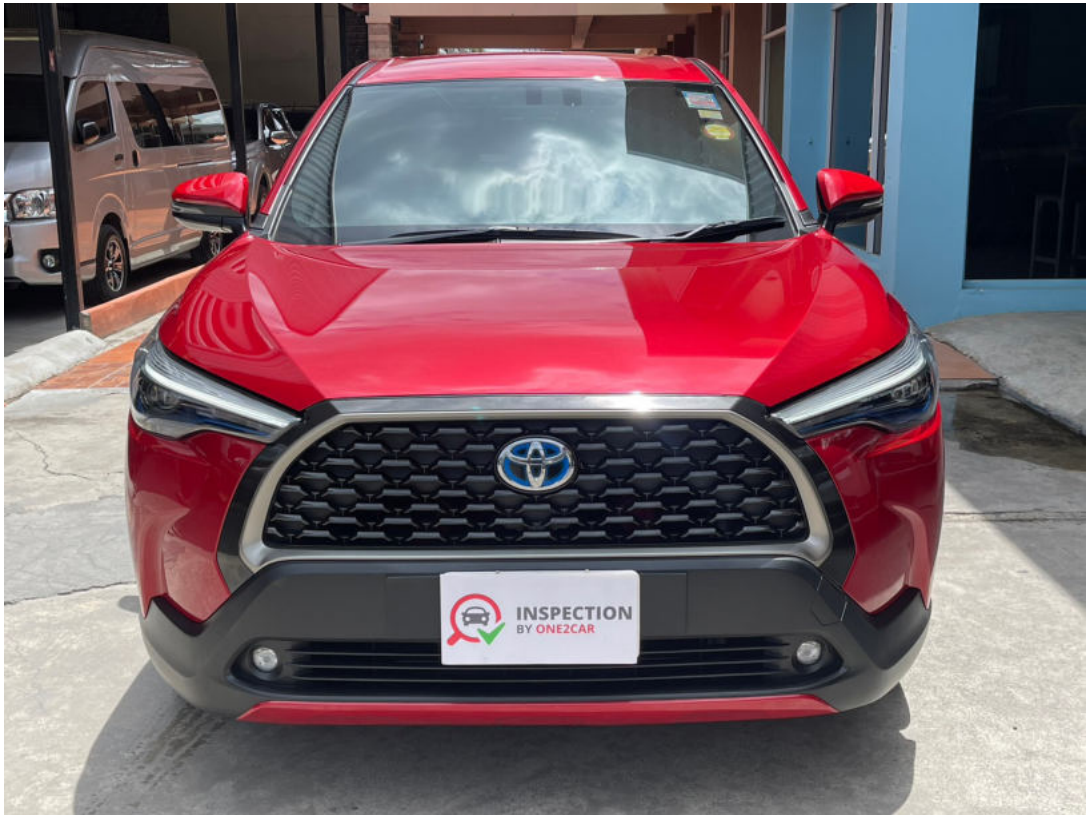
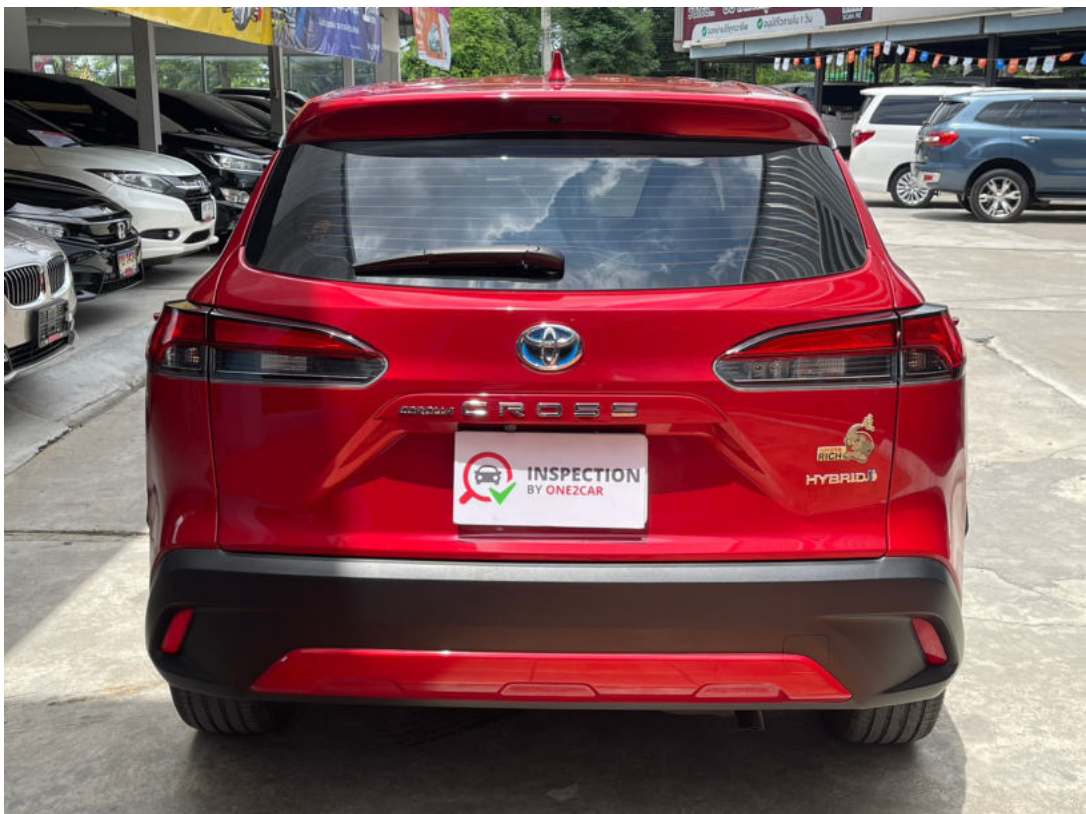
ภาพภายนอก

ประเมินสภาพรวม: ผ่าน  
รายการที่รื้อการแก้ไข: ไม่พบรายการแก้ไข  
ชิ้นส่วนประกอบตัวถังรถ

- ✓ แผ่นเพลทเลขตัวถังมองเห็นได้ชัดเจน
- ✓ ชิ้นส่วนประกอบตัวถังรถ ผ่านการวัดค่าความหนาของสีแล้ว
- ✓ สีรถตรงตามเสาเอกสารถทะเบียน

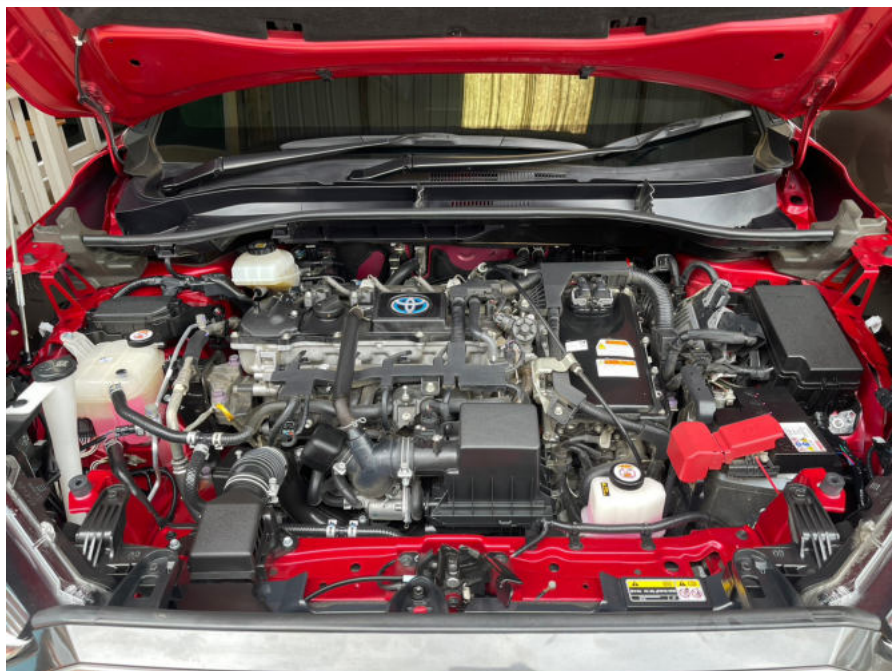
### ภาพห้องเครื่อง

- ✓ รอบเดินเบาของเครื่องยนต์ปกติ
- ✓ ไม่มีปัญหาการสตาร์ทเครื่อง
- ✓ ระบบระบายความร้อนเครื่องยนต์แสดงค่าปกติ
- ✓ ไม่เกิดเสียงจากชิ้นส่วนหรือสายพานหน้าห้องเครื่อง
- ✓ ระบบเบรคไม่มีรอยร้าวซึม
- ✓ เครื่องยนต์ไม่มีคราบ/รอยร้าวซึม

Voltage	12.45	V
Rating	260	CCA
Current	190	CCA
Internal resistance	14.69	mΩ
State of Charge	81	%
State of Health	53	%
Status	CAUTION

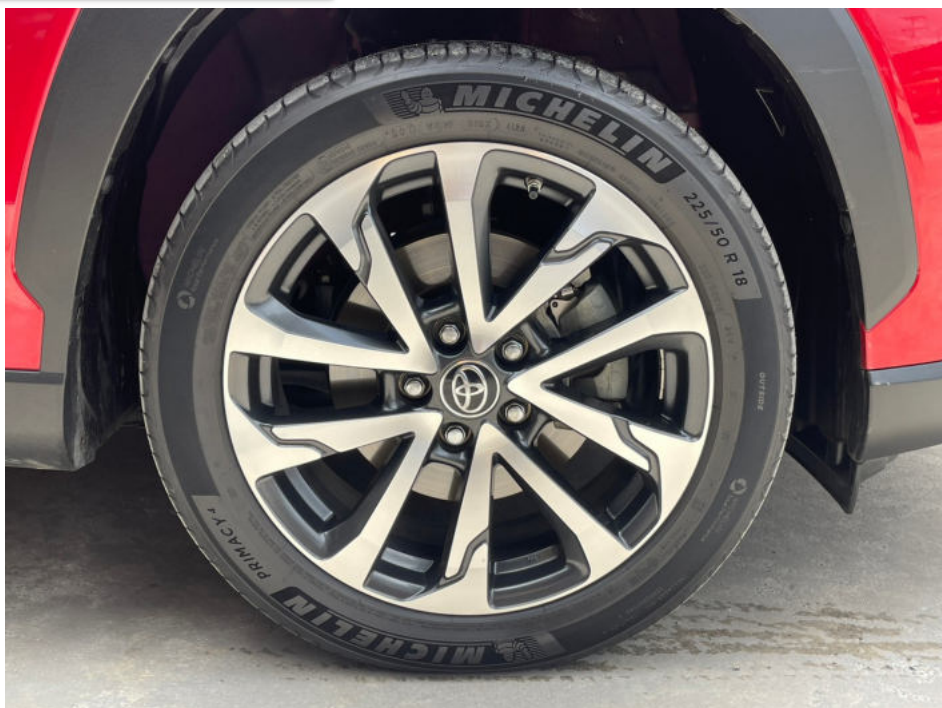
#### ขอบยาง ล้อ

41/20
