Mercedes-Benz C180 1.8 W204 Avantgarde

Nov 3, 2023

I023/0317-5

Vehicle Inspection Report สรุปผลการตรวจสอบสภาพ (Inspection Summary)

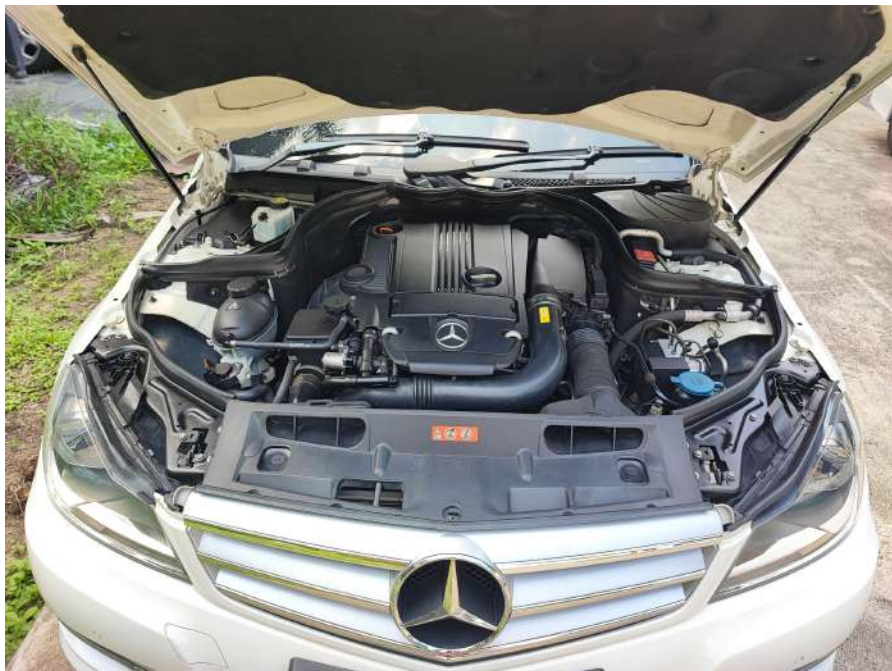
ภาพห้องเครื่อง

Voltage	11.94	V
Rating	550	CCA
Current	493	CCA
Internal resistance	5.49	mΩ
State of Charge	14	%
State of Health	77	%
Status	GOOD

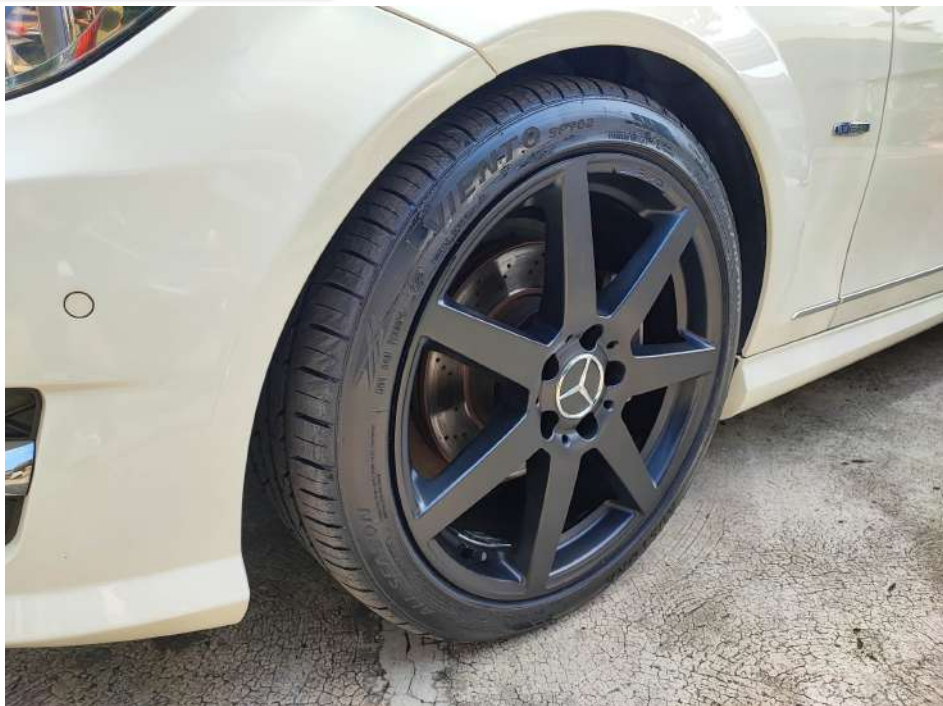
ขอบยาง ล้อ

29/23
