I023/0231-59

Mazda CX-30 2.0

Nov 14, 2023

Vehicle Inspection Report สรุปผลการตรวจสภาพรถ (Inspection Summary)

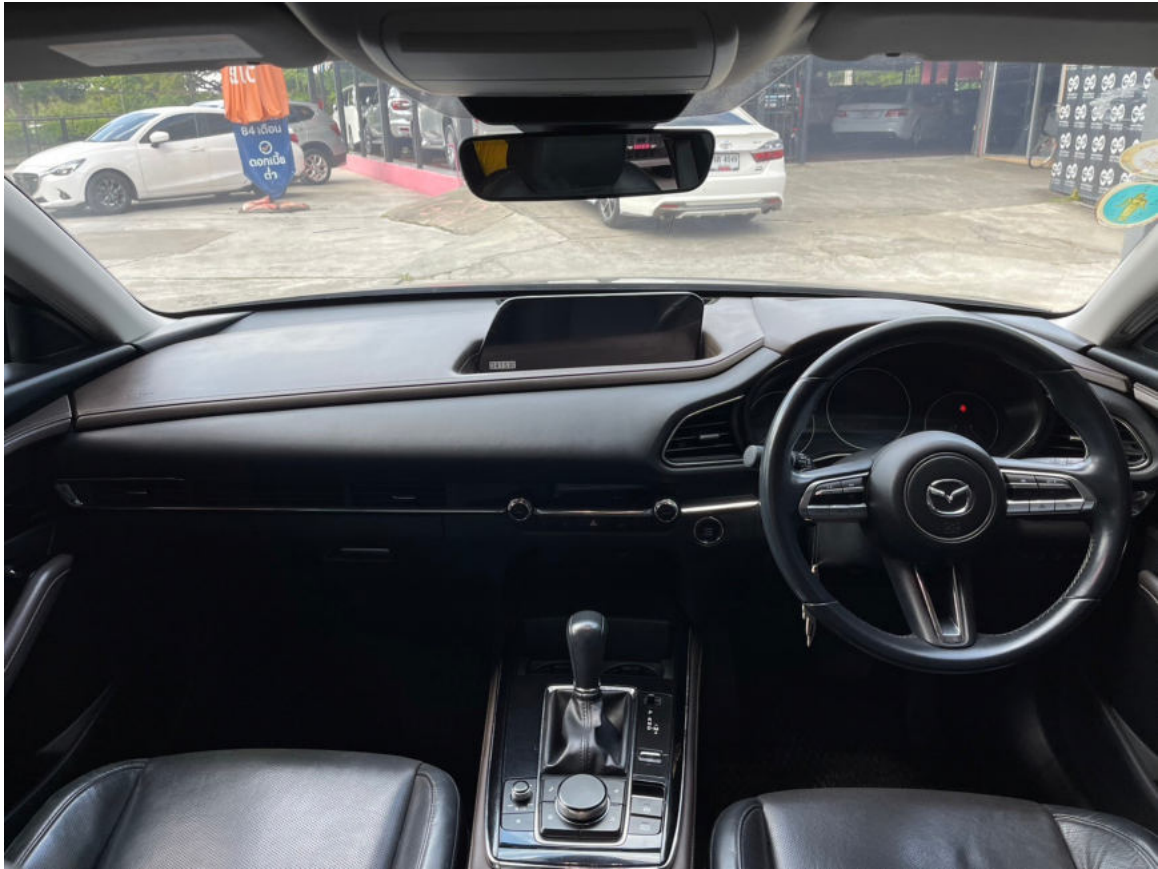
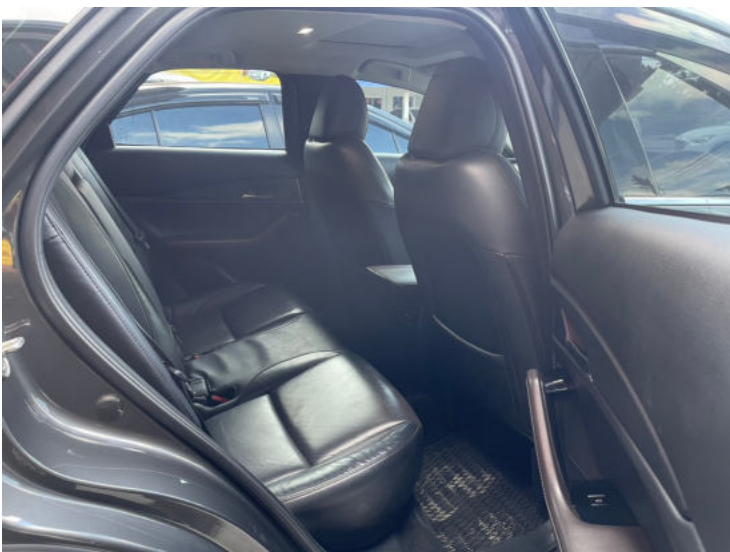
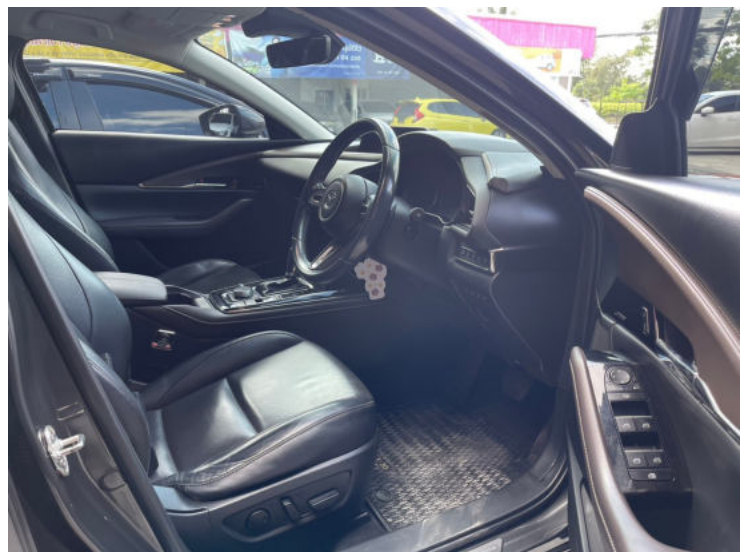
ภาพภายใน

รายการตรวจ 20 รายการ	สถานะ
2.1 สภาพที่นั่ง Seat Appearance	ดี (Good)
2.2 การทำงาน การปรับ และการล็อกเบาะ Seat Adjust functional	ดี (Good)
2.3 สภาพรางไต่เบาะ Seat slide adjust rail	ดี (Good)
2.4 เข็มขัดนิรภัย Seat Belts	ดี (Good)
2.5 แผงคอนโซลหน้า Other Trims	ดี (Good)
2.6 เครื่องเสียงภายในรถ Radio/ Multiplayer	ดี (Good)
2.7 ลำโพง Speaker working	ดี (Good)
2.8 ไล่ฝ้ากระจกหลัง Rear Window Demister	ดี (Good)
2.9 อุปกรณ์ปรับอากาศทำความเย็นและความร้อน Air Condition/Heater	ดี (Good)

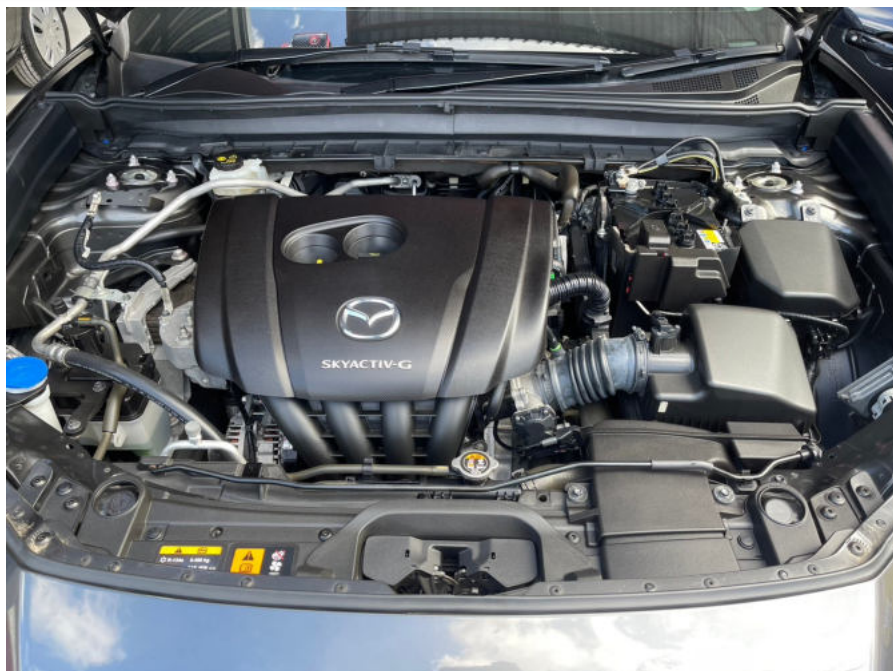
ภาพห้องเครื่อง

Voltage	12.34	V
Rating	520	CCA
Current	596	CCA
Internal resistance	4.69	mΩ
State of Charge	67	%
State of Health	100	%
Status	GREAT

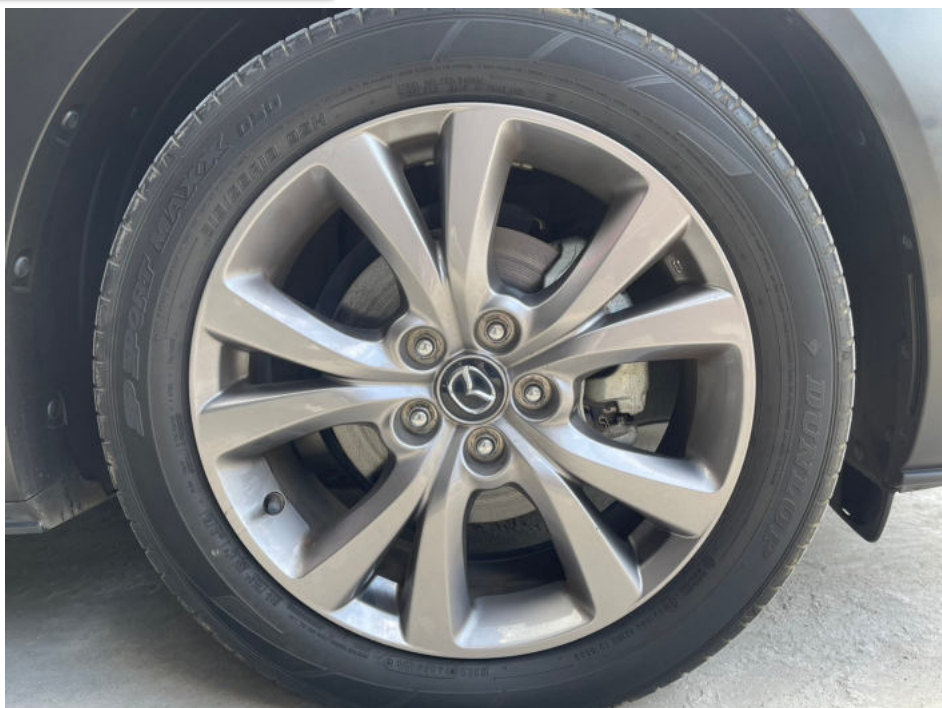
ขอบยาง ล้อ

44/20
