# Vehicle Inspection Report

ยี่ห้อ/รุ่น (Brand/Model): HONDA CITY 1.5AT I-VTEC	วันที่ตรวจสอบรถยนต์ (Date of Inspection): 21/10/63
หมายเลขตัวถัง (VIN): MRHGM6640KT105595	เลขคำขอบริการ (Job No.): I020/0044-1
หมายเลขเครื่องยนต์ (Engine No.): L15Z16124259	<p>Vehicle Picture:</p>  
ปีที่ผลิต (Build Date): 2018	
สีรถ (Color): ขาว	
ระยะการใช้งาน (Mileage): 29,096 กม.	
หมายเลขทะเบียน (No. Plate): 7กข 366	
วันครบกำหนดชำระภาษี (Registration Expiry): 20 พ.ย. 63	
ชื่อลูกค้า (Customer Name): 1112 AUTO	
ที่อยู่ (Address):	
โทรศัพท์ (Tel): 089-459-7770	
สถานที่ตรวจสอบรถ (Inspection Place): ถ.ปิ่นเกล้า บรมราชชนนี

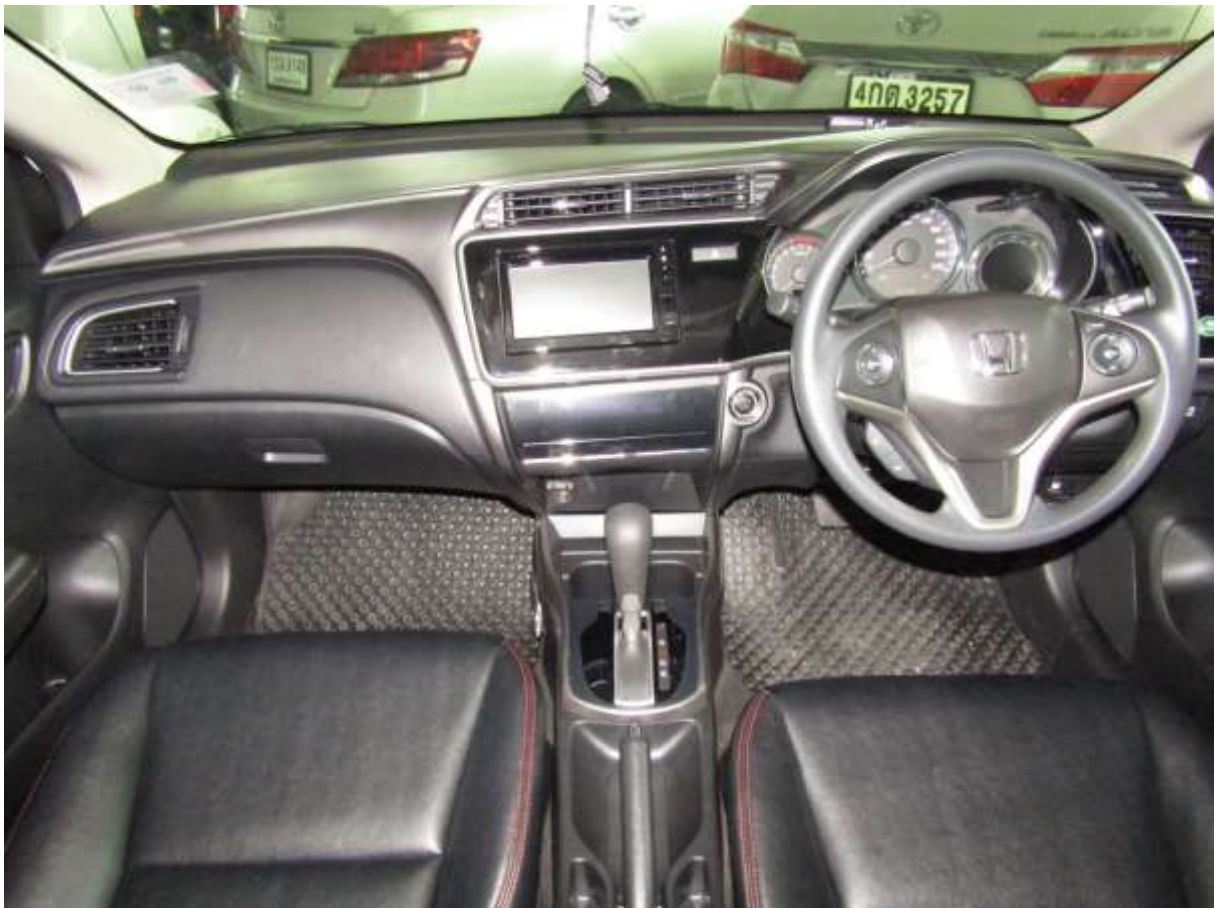
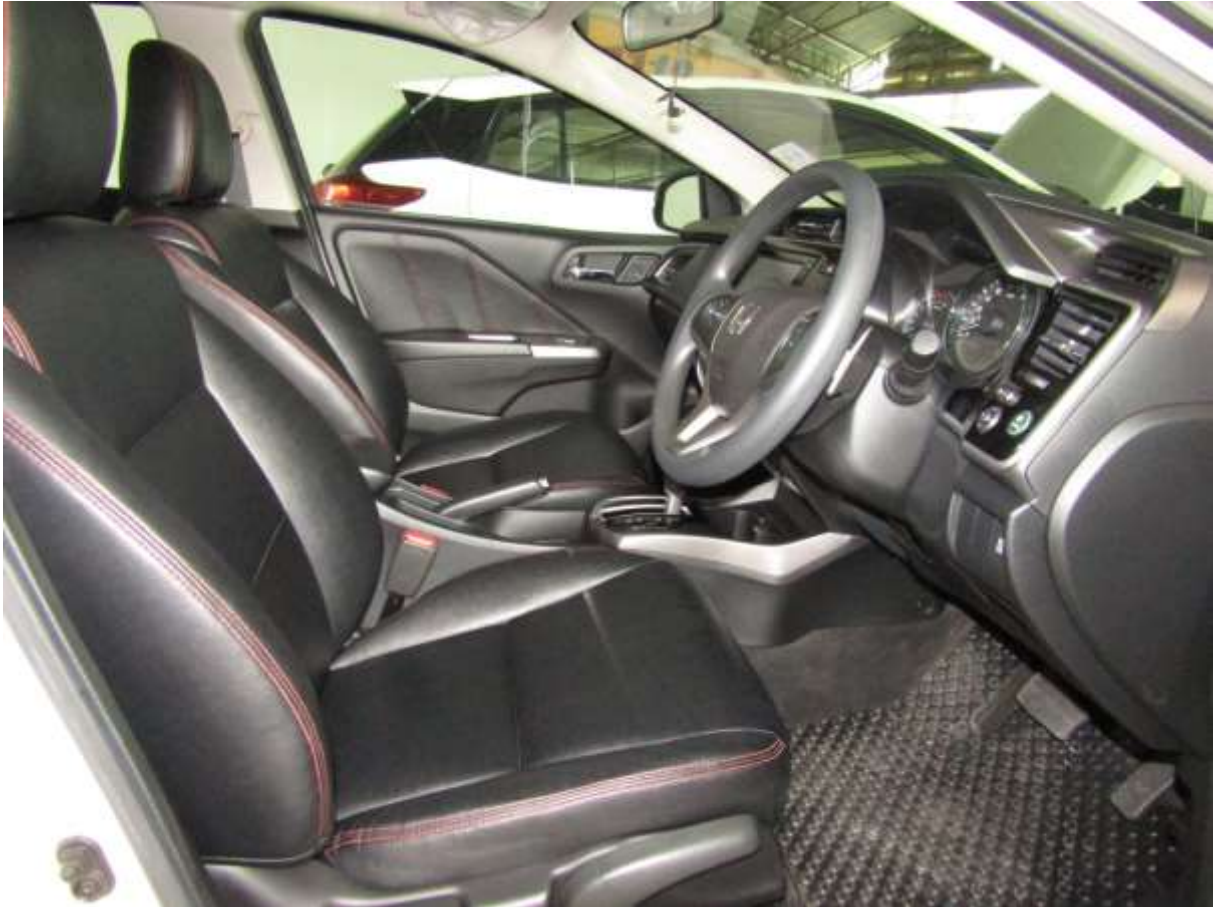
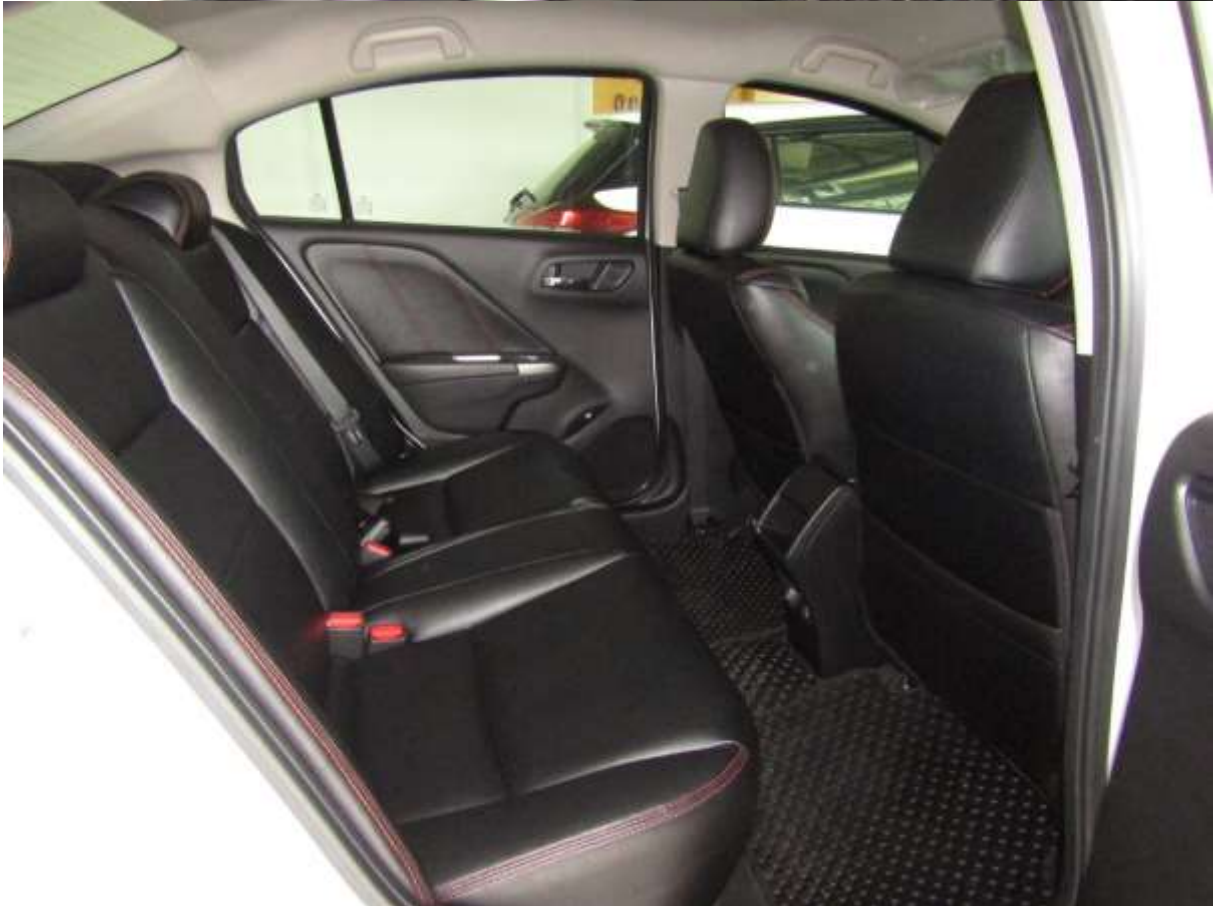
## ภาพภายในด้านหน้า หลัง และ จุดบกพร่อง - Interior Visual Details (Front, Rear and/or Defect):

ที่นั่ง สภาพ Seat Appearance	สภาพดีตามอายุการใช้งาน
	การทำงาน การปรับ และการล็อกเบาะ Seat Adjust functional	ทำงานได้ดี
	สภาพ รางได้เบาะ Seat slide adjust rail	สภาพดีตามอายุการใช้งาน
	เข็มขัดนิรภัย Seat Belts	สภาพดีตามอายุการใช้งาน

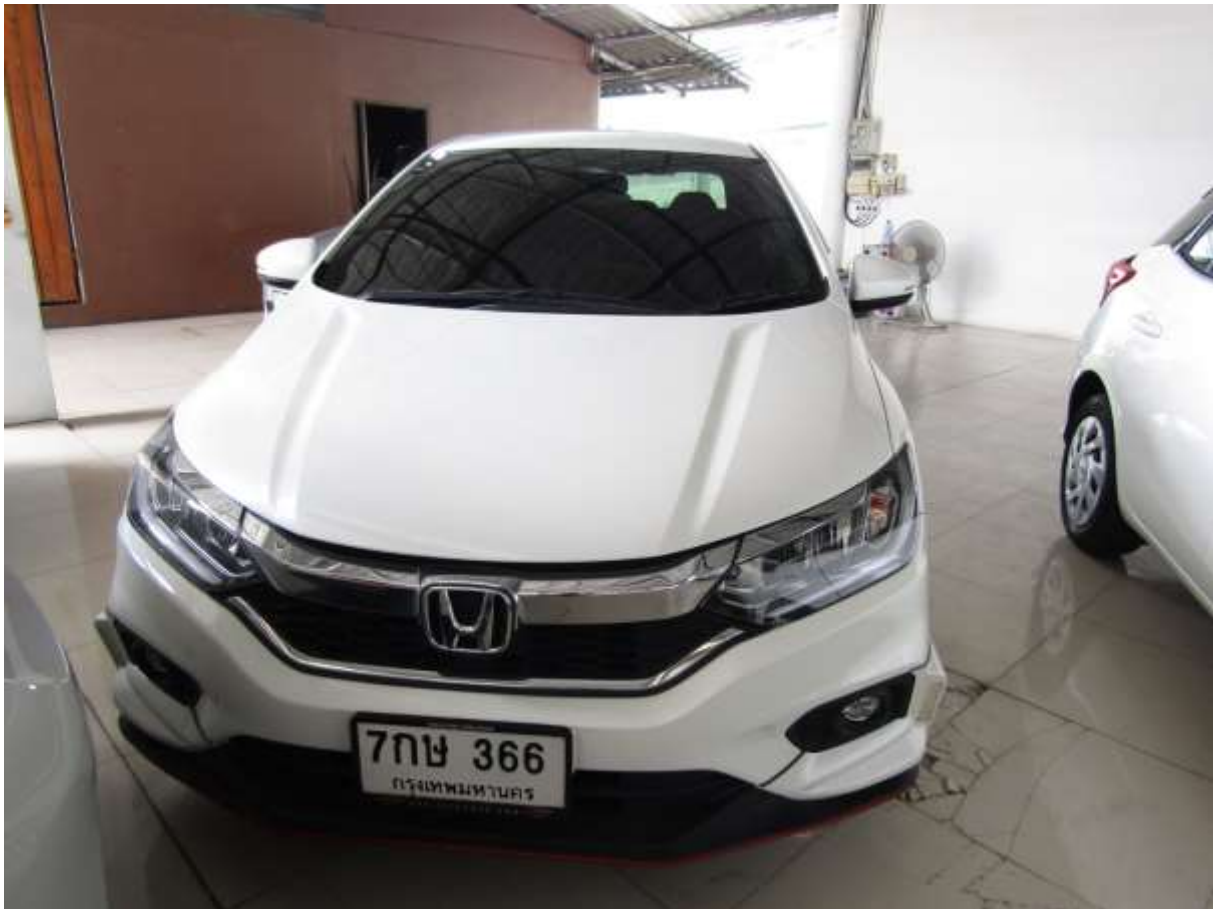
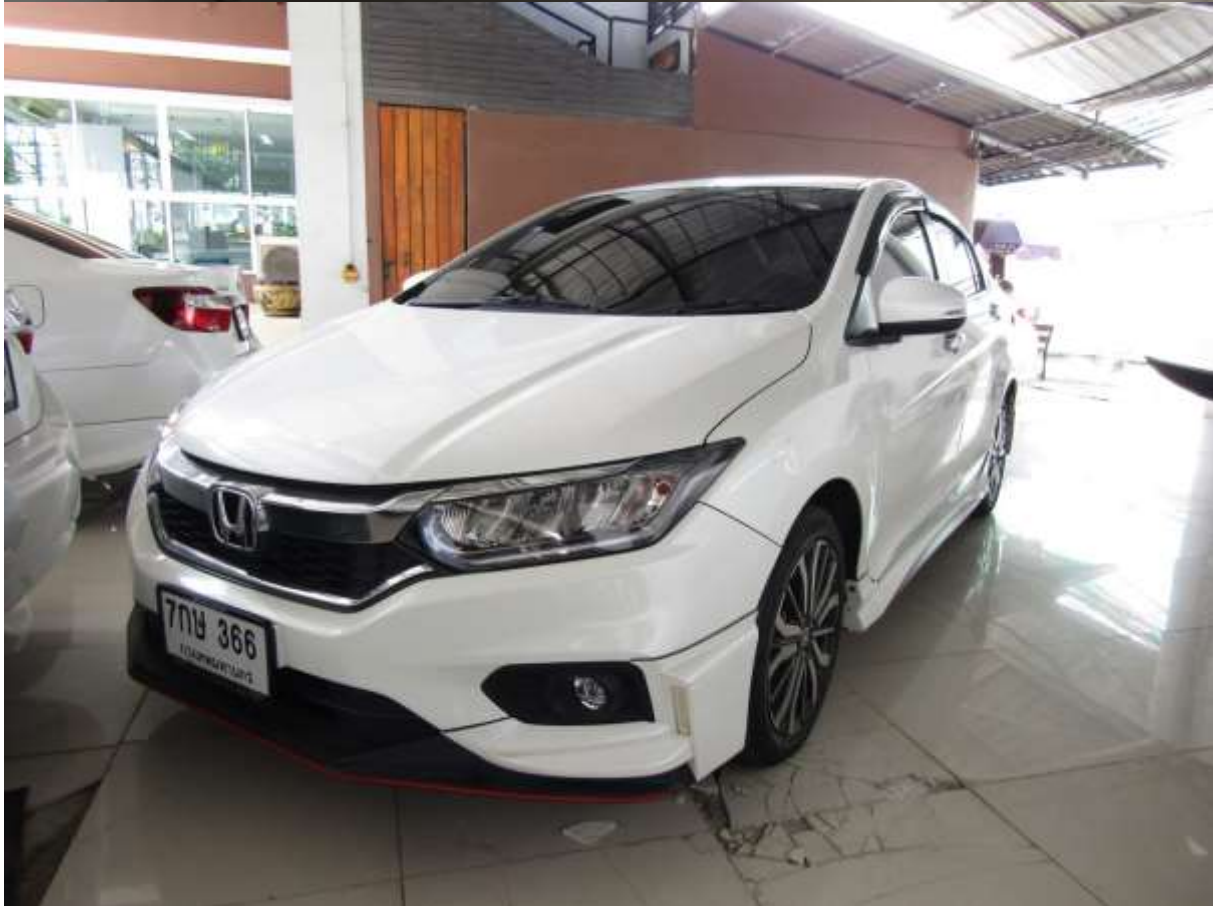
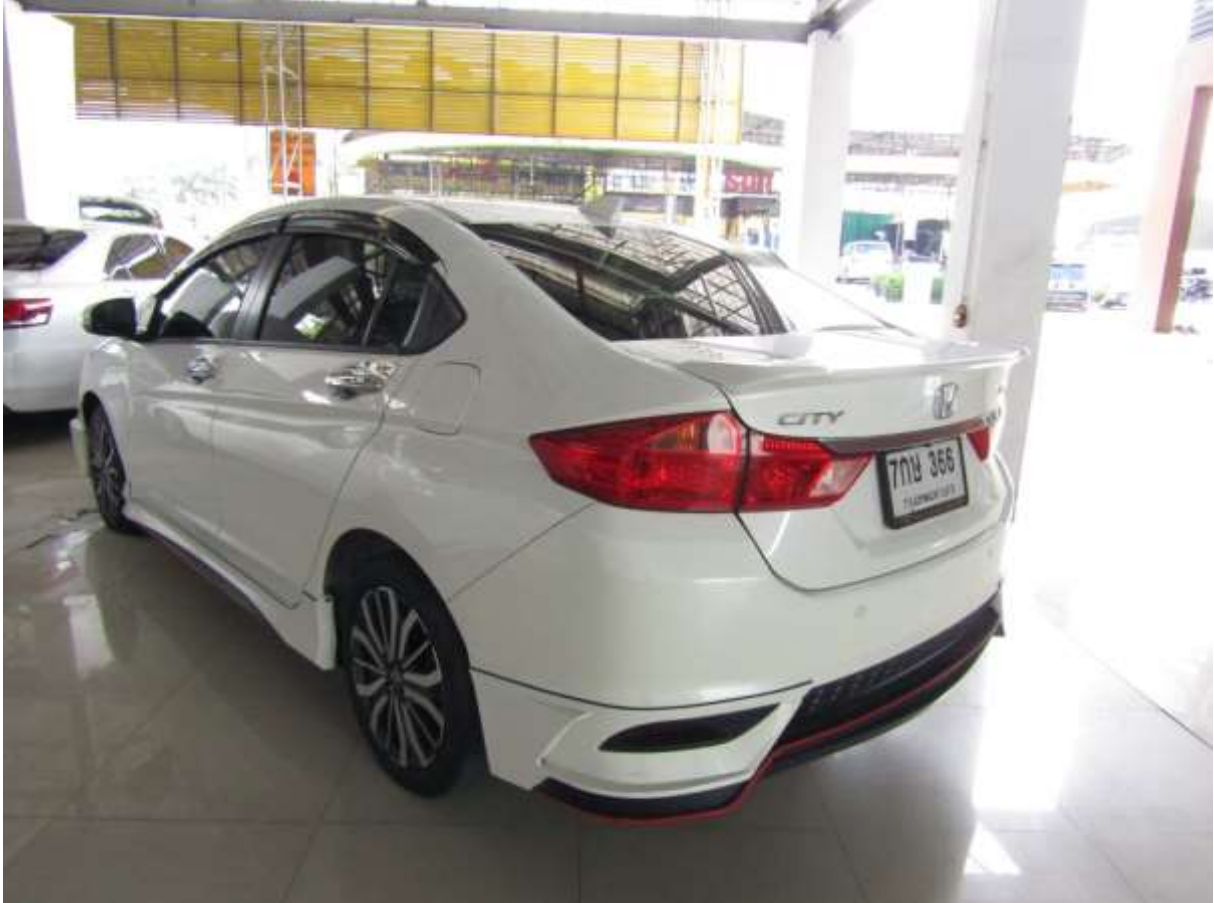
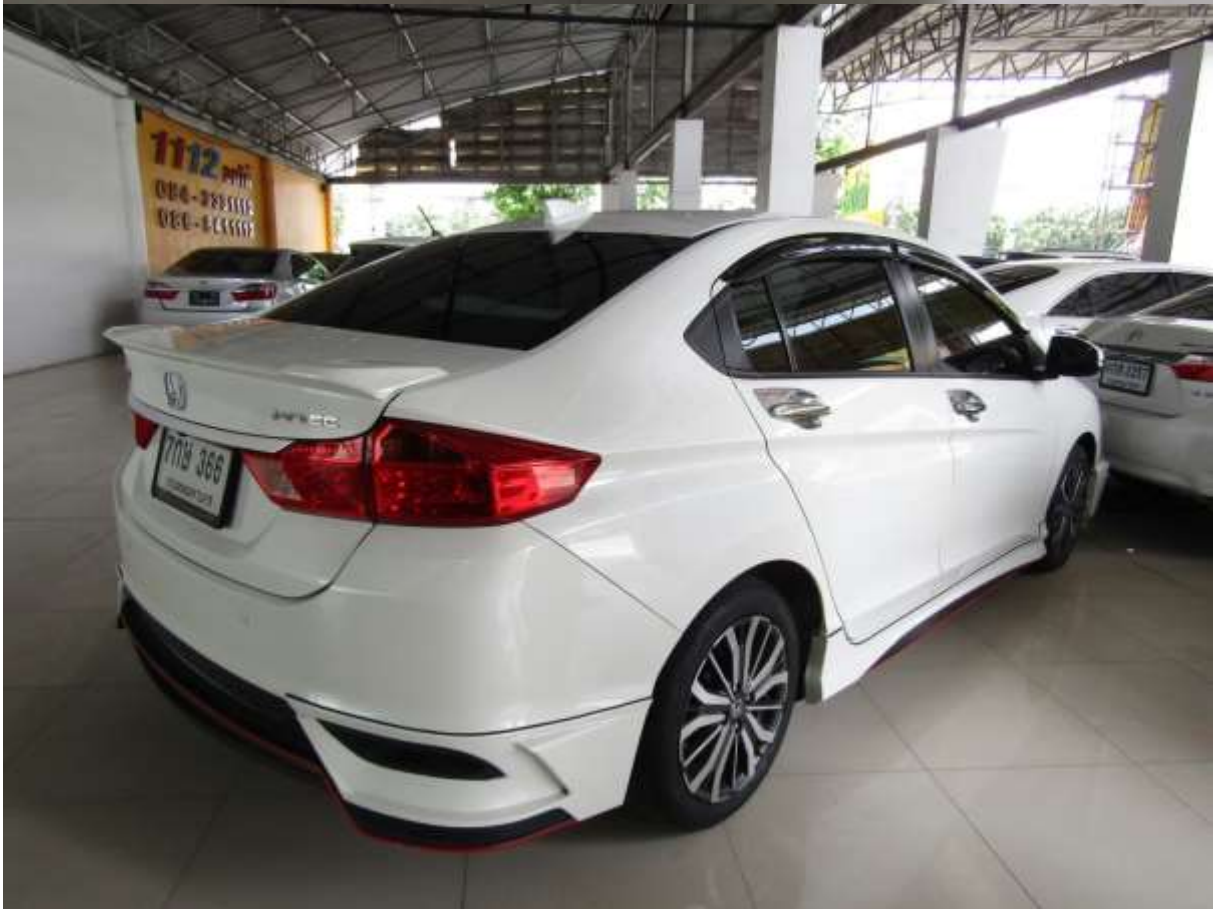
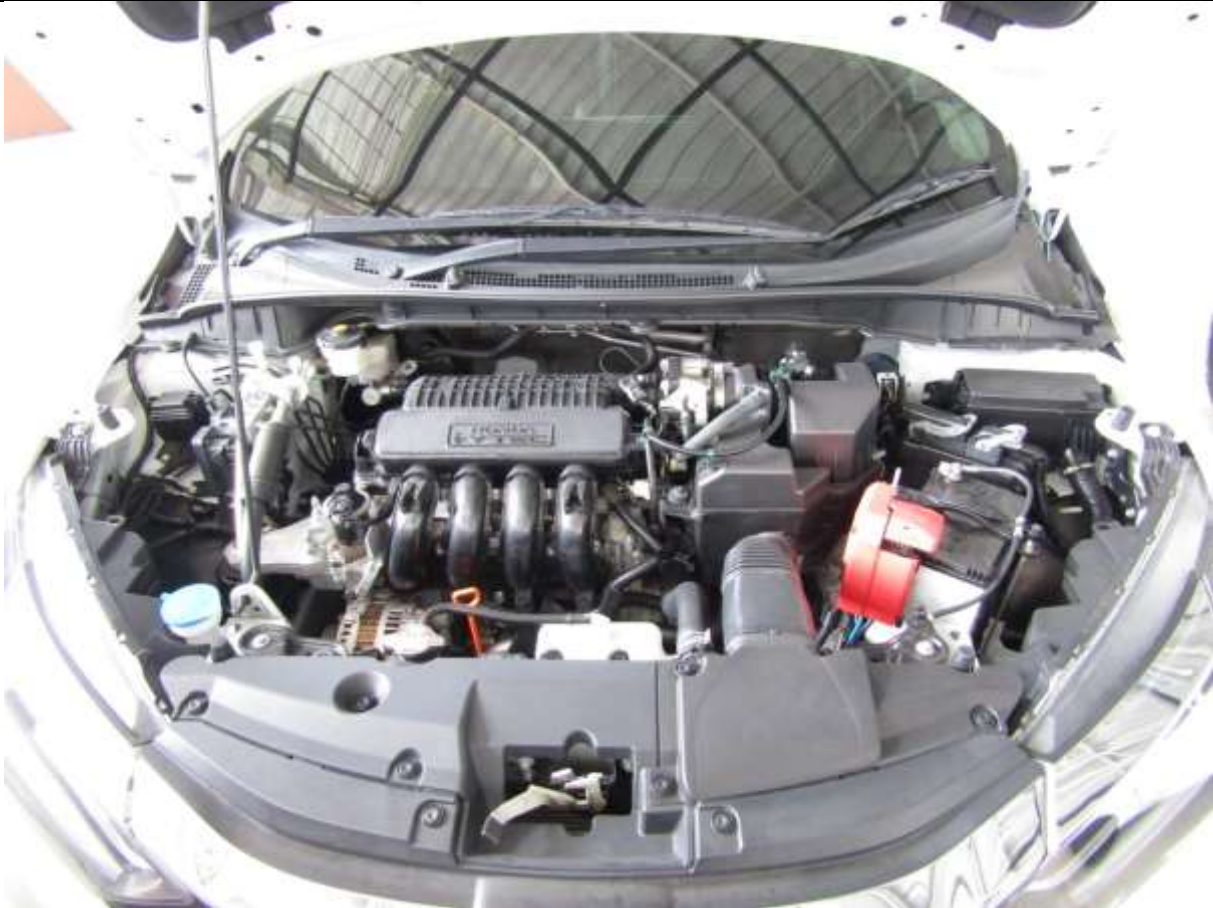
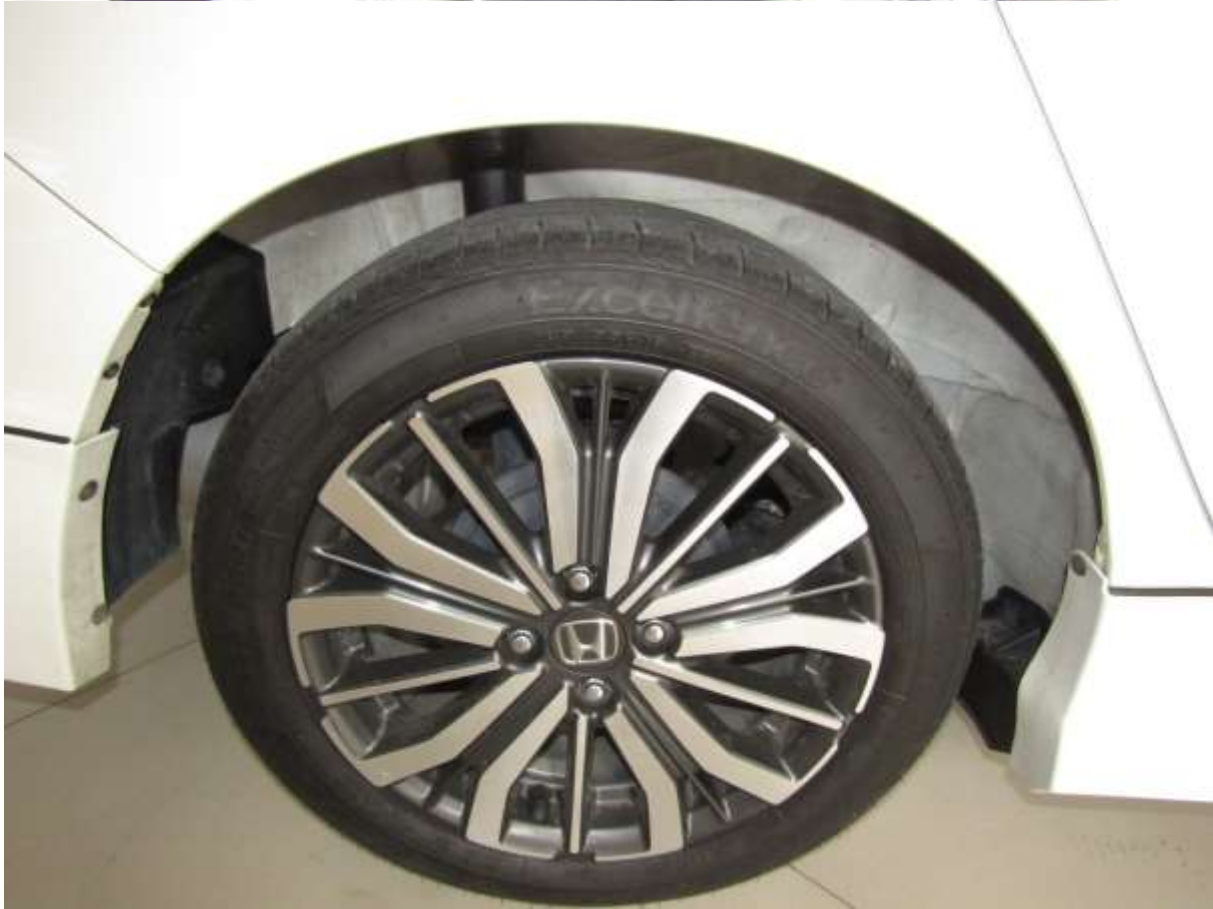
ภาพภายนอก - Exterior Visual Details:

กันชนหน้า Front Bumper	สภาพดี
	คาน รั้งกันชนหน้า (ขวา) Front Side Member (Right) Appearance	สภาพดี
	คาน รั้งกันชนหน้า (ซ้าย) Front Side Member (Left) Appearance	สภาพดี
	ฝากระโปรงหน้ารถ Bonnet	สภาพดี
	กระจกบังลมหน้า Windshield	สภาพดี
	หลังคา Roof	สภาพดี
	สภาพ และการทำงาน หลังคาชั้นรูป หลังคาเปิดประทุน Sunroof/Convertible functional and appearance	N/A
	ประตูหน้าขวา Front Right Door	สภาพดี
	ประตูหลังขวา Rear Right Door	สภาพดี
	ประตูเลื่อนด้านขวา Sliding Right Door	N/A
	บันไดขายน้าด้านขวา Right Rocker Panel	สภาพดี
	ประตูหน้าซ้าย Front Left Door	สภาพดี
	ประตูหลังซ้าย Rear Left Door	สภาพดี
	ประตูเลื่อนด้านซ้าย Sliding Left Door	N/A

บันไดซ้ายน้ำด้านซ้าย Left Rocker Panel	สภาพดี
	ประตูท้าย,ฝากระโปรงท้าย Rear Tail Gate	สภาพดี
	กระจกบังลมหลัง Rear Screen	สภาพดี
	กันชนหลัง Rear Bumper	สภาพดี
	คาน รับกันชนหลัง (ขวา) Rear Side Member (Right) Appearance	สภาพดี
	คาน รับกันชนหลัง (ซ้าย) Rear Side Member (Right) Appearance	สภาพดี
	เสาโครงสร้าง A ขวา Right A-Pillar	สภาพดี
	เสาโครงสร้าง B ขวา Right B-Pillar	สภาพดี
	เสาโครงสร้าง C ขวา Right C-Pillar	สภาพดี
	เสาโครงสร้าง D ขวา Right D-Pillar	N/A
	เสาโครงสร้าง A ซ้าย Left A-Pillar	สภาพดี
	เสาโครงสร้าง B ซ้าย Left B-Pillar	สภาพดี
	เสาโครงสร้าง C ซ้าย Left C-Pillar	สภาพดี
	เสาโครงสร้าง D ซ้าย Left D-Pillar	N/A
	ระบบบังคับเลี้ยว Steering Components	สภาพดีตามอายุการใช้งาน
