เลขคำขอบริการ (Job No.): I021/0015-17

MERCEDES BENZ E200 CGI COUPE

INSPECTION
BY ONE2CAR

Vehicle Inspection Report

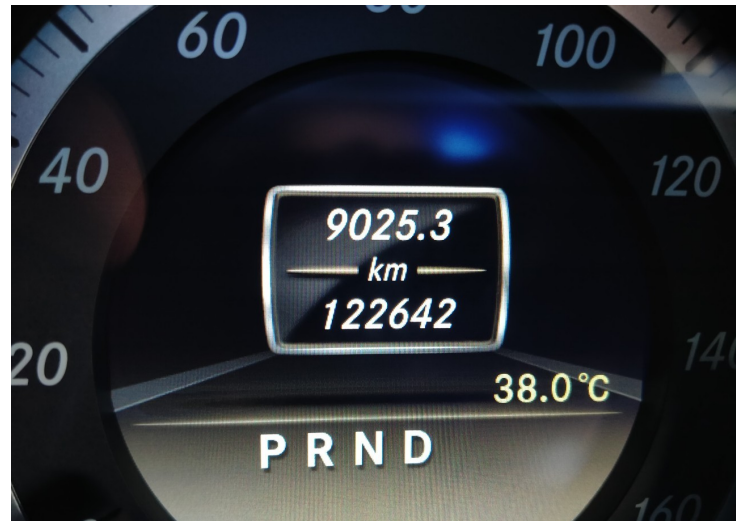
Mileage Picture ▾

122642

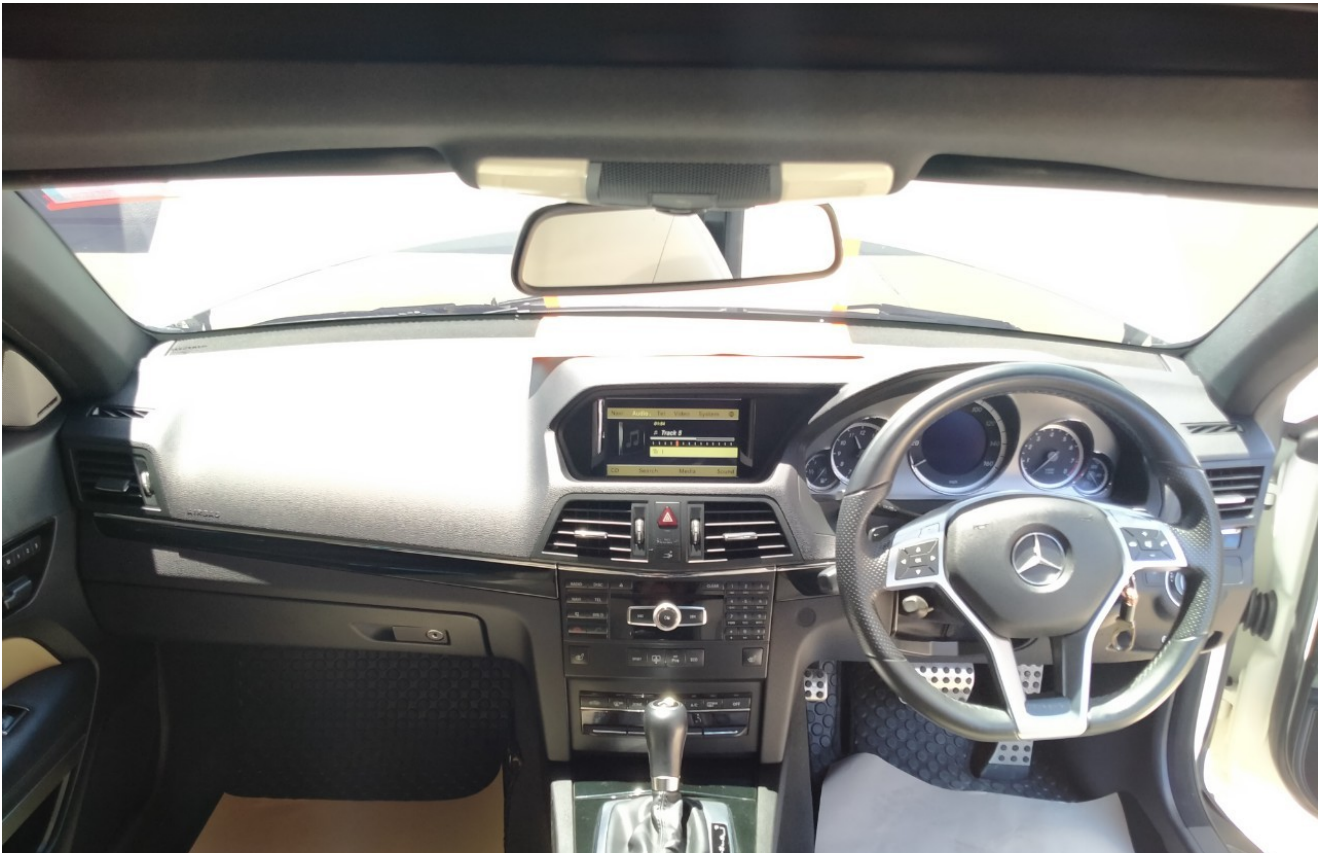
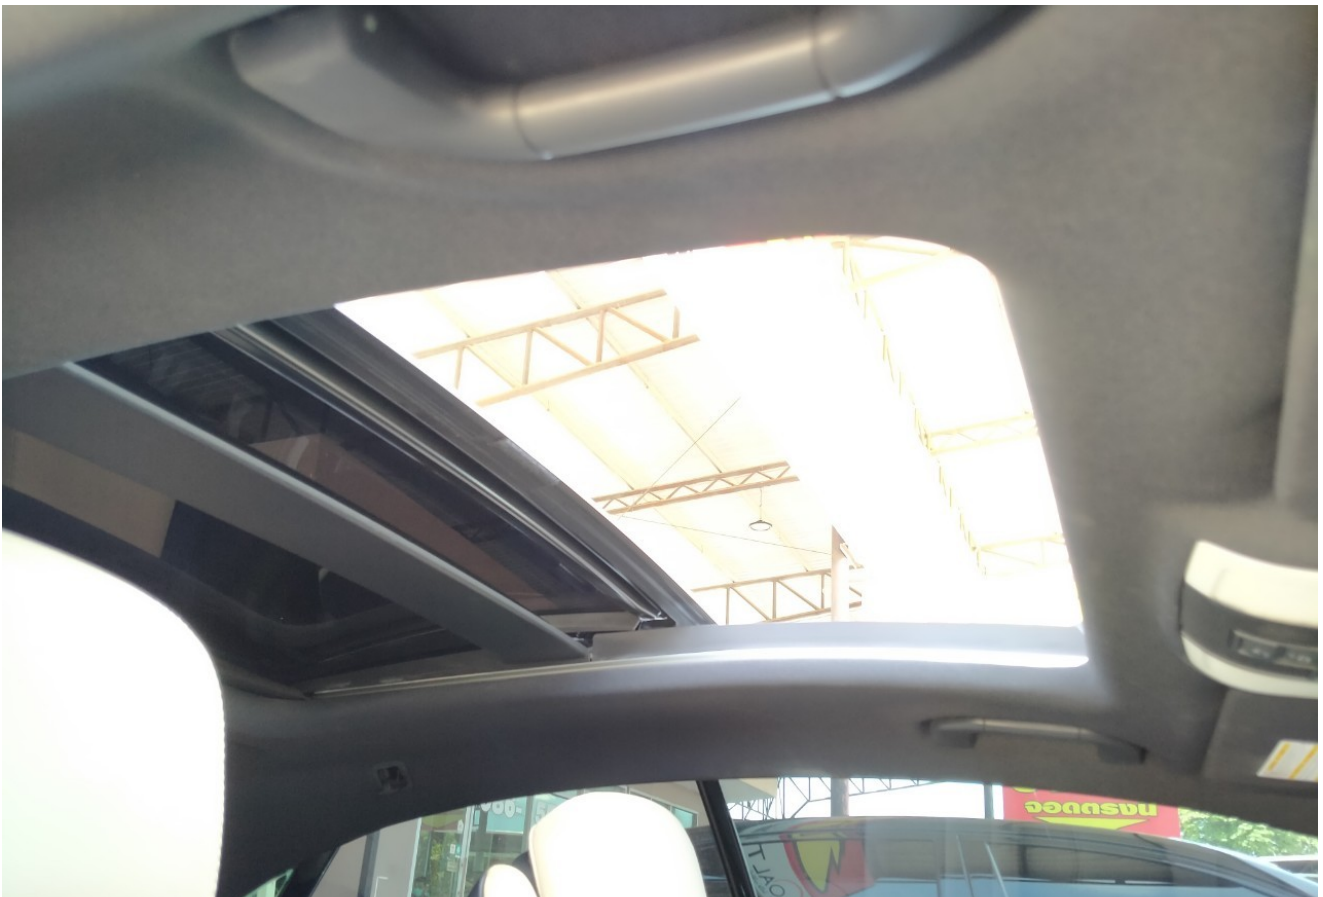
ภาพรถโดยรวม (Overview Picture)

รถสภาพดี โครงสร้างไม่เคยมีอุบัติเหตุ ไม่เคยจมน้ำและไฟไหม้

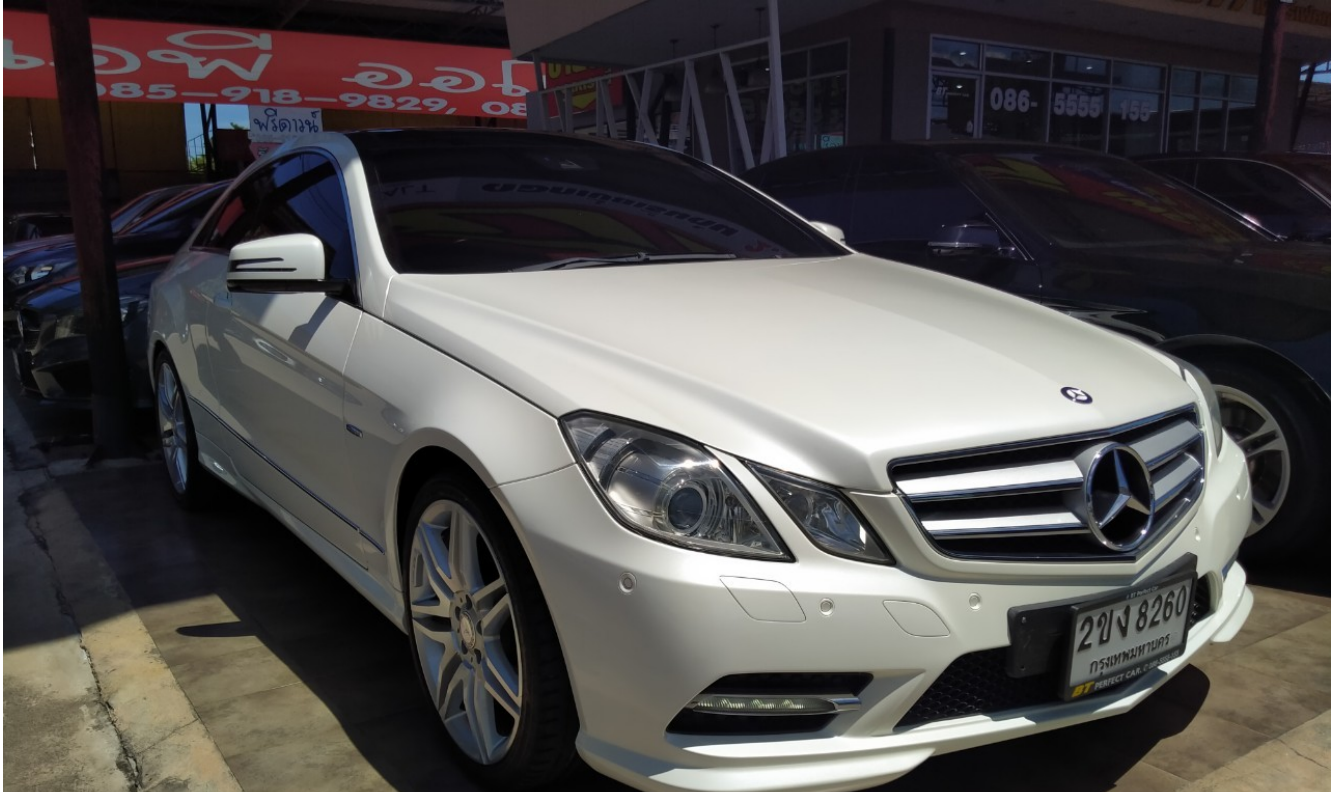
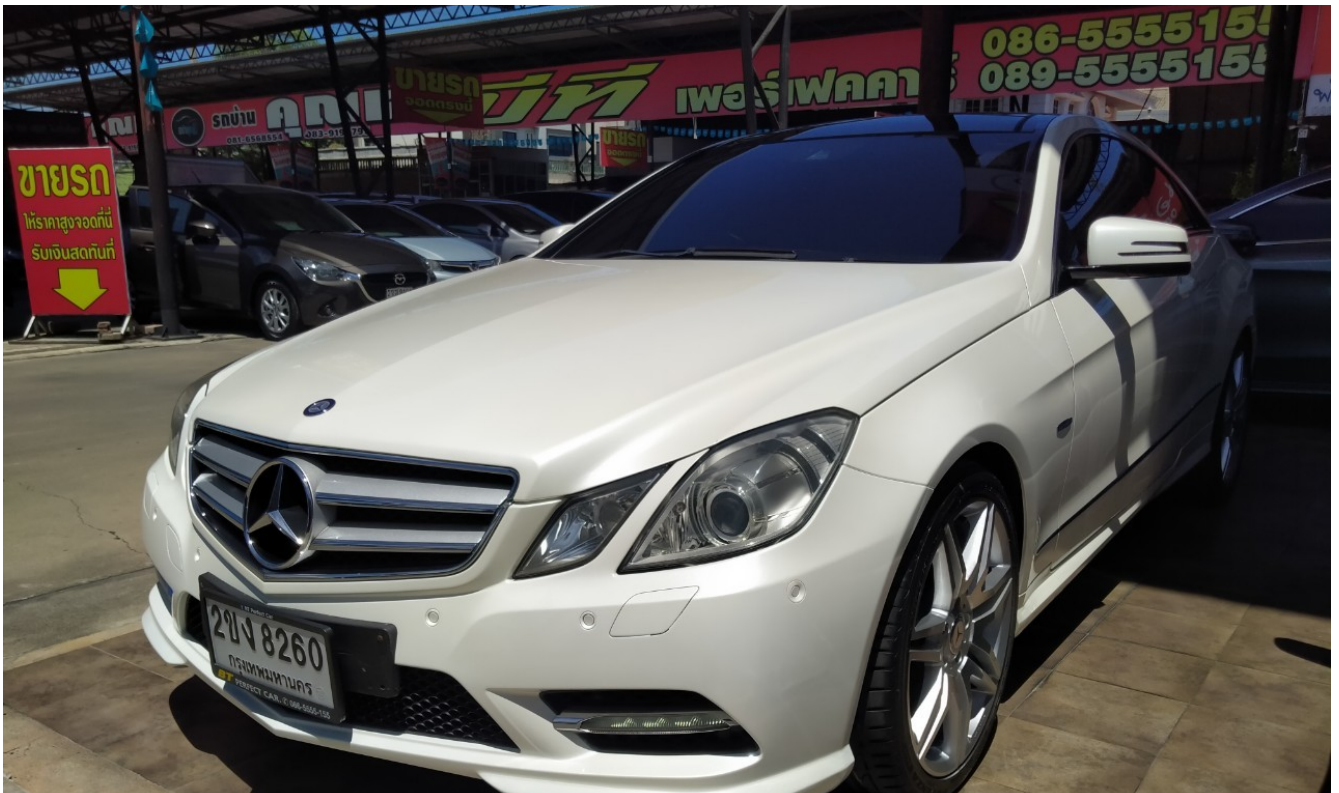
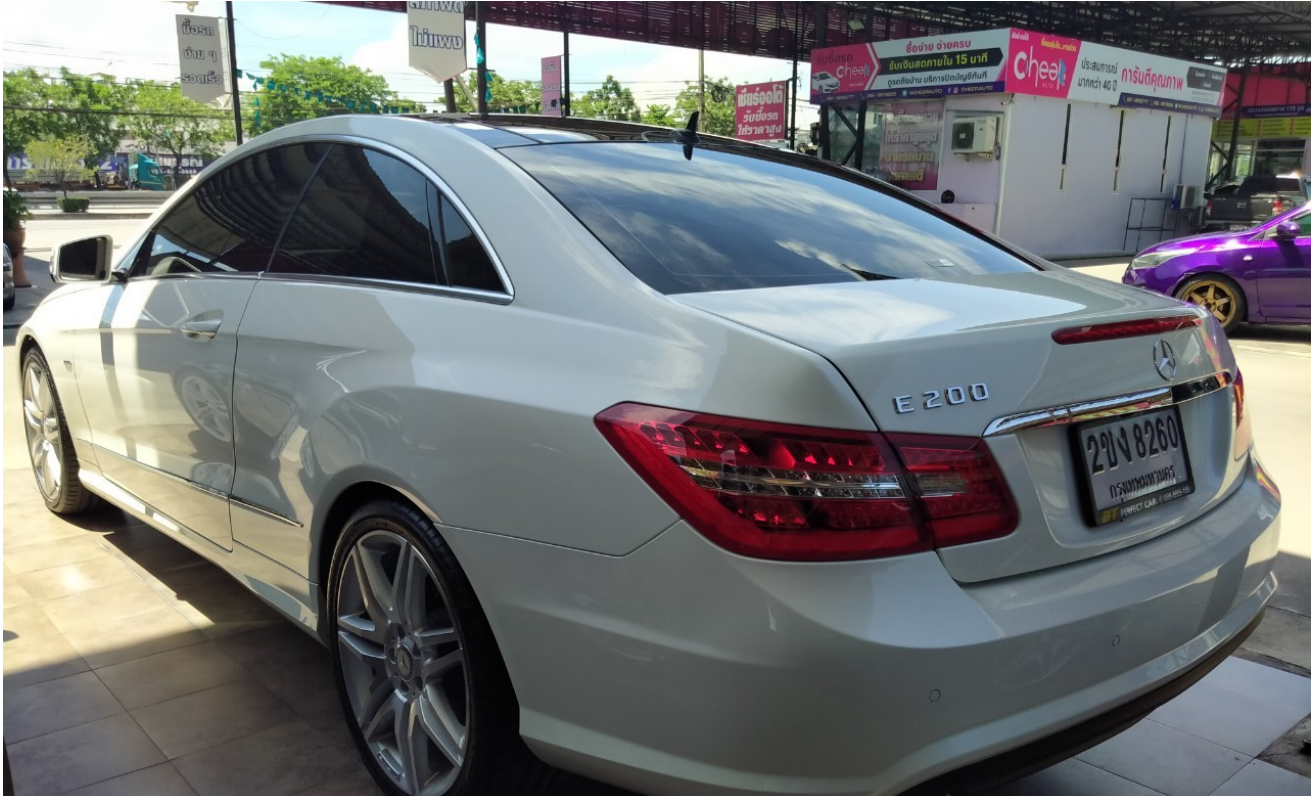
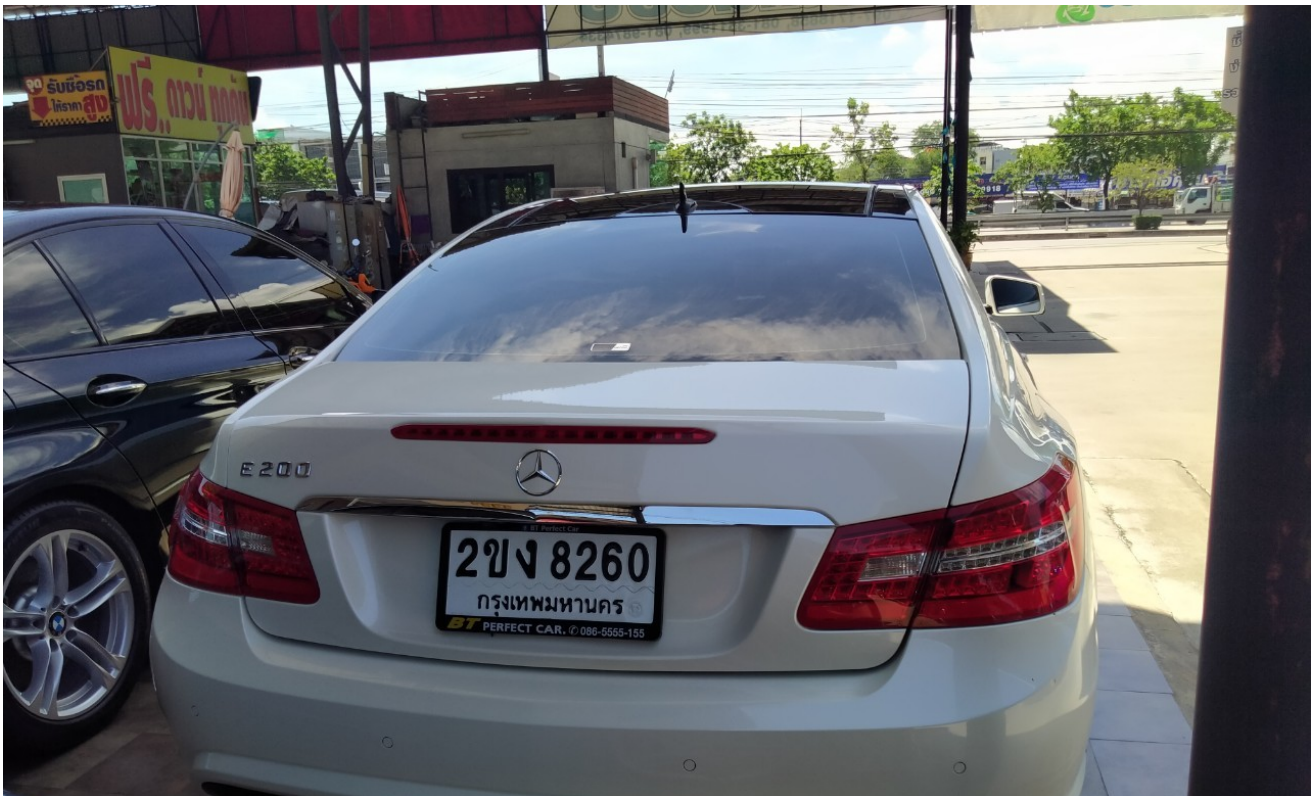
ภาพโครงสร้าง (Body)

1. คานรับกันชนหน้าขวา Front Side Member Right	ดี (Good)
2. คานรับกันชนหน้าซ้าย Front Side Member Left	ดี (Good)
3. คานรับกันชนหลังขวา Rear Side Member Right	ดี (Good)
4. คานรับกันชนหลังซ้าย Rear Side Member Light	ดี (Good)
5. เสาโครงสร้าง A ขวา Right A-Pillar	ดี (Good)
6. เสาโครงสร้าง B ขวา Right B-Pillar	ดี (Good)
7. เสาโครงสร้าง C ขวา Right C-Pillar	ดี (Good)
8. เสาโครงสร้าง D ขวา Right D-Pillar	null
9. เสาโครงสร้าง A ซ้าย Left A-Pillar	ดี (Good)
10. เสาโครงสร้าง B ซ้าย Left B-Pillar	ดี (Good)
11. เสาโครงสร้าง C ซ้าย Left C-Pillar	ดี (Good)
12. เสาโครงสร้าง D ซ้าย Left D-Pillar	null

รถสภาพดี โครงสร้างไม่เคยมีอุบัติเหตุ ไม่เคยจมน้ำและไฟไหม้

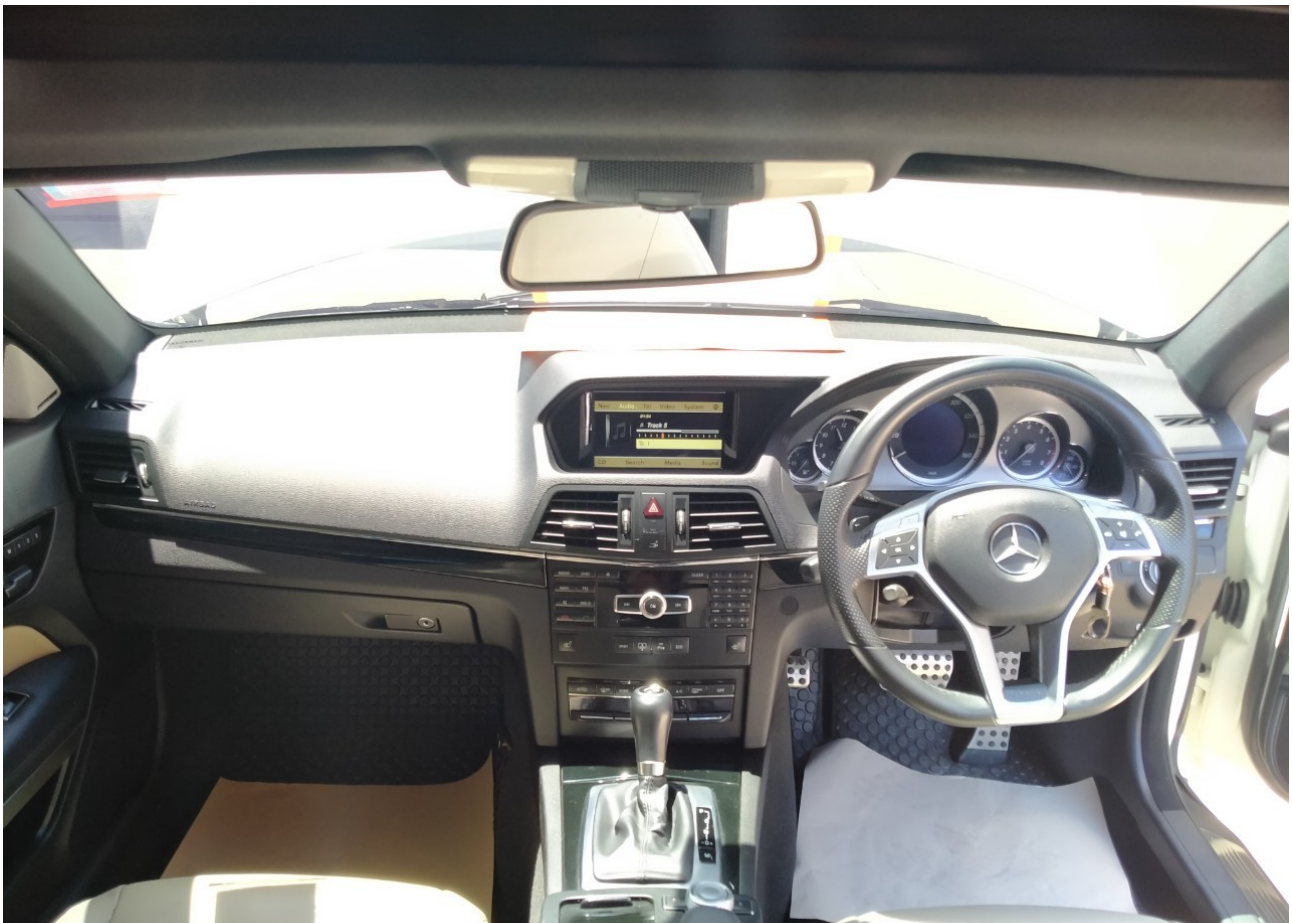
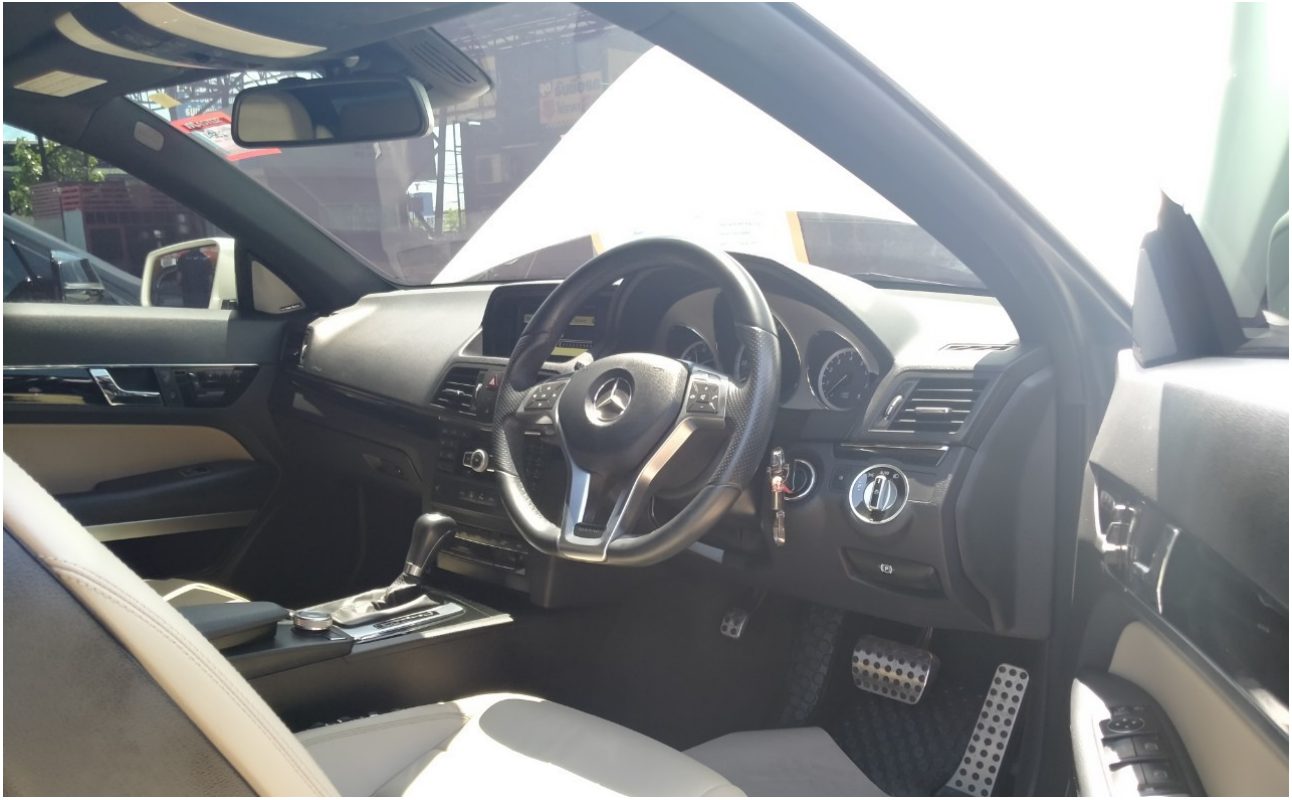
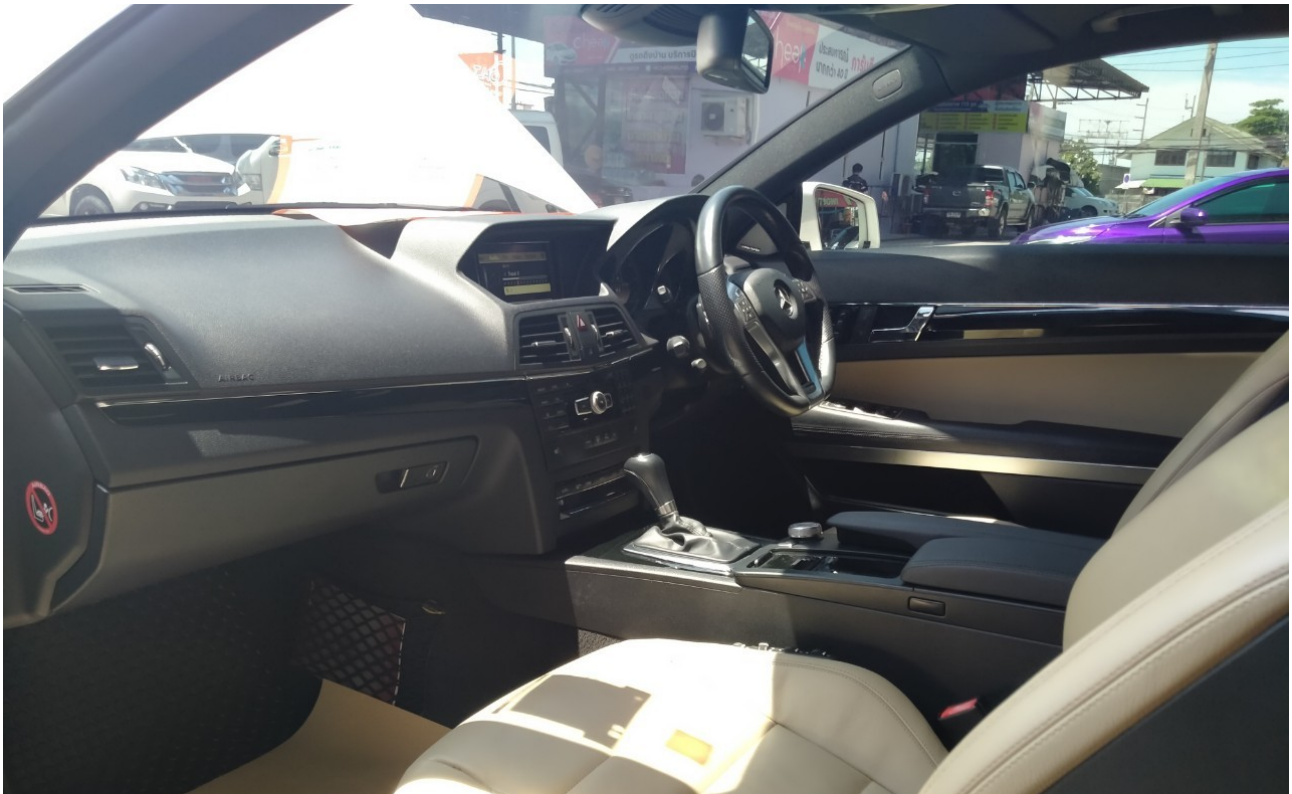
ภาพภายใน

1. สภาพ ที่นั่ง Seat Appearance

ดี (Good)

2. การทำงาน การปรับ และการล็อกเบาะ Seat Adjust functional

3. สภาพ รางไต่เบาะ Seat slide adjust rail

4. เข็มขัดนิรภัย Seat Belts
