1023/0109-26

Ford Everest 2.2 Titanium+

Apr 25, 2024

Vehicle Inspection Report สรุปผลการตรวจสภาพรถ (Inspection Summary)

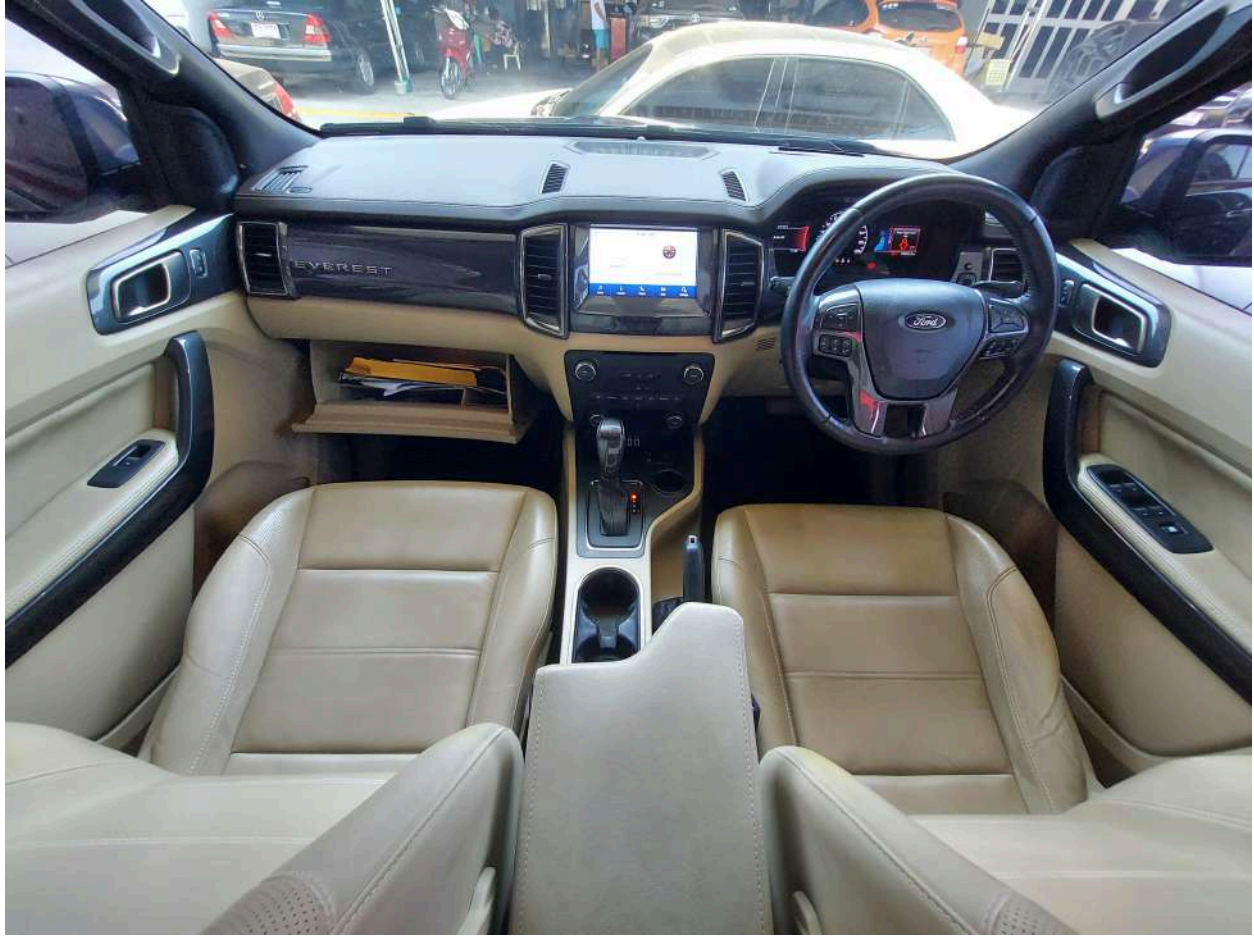
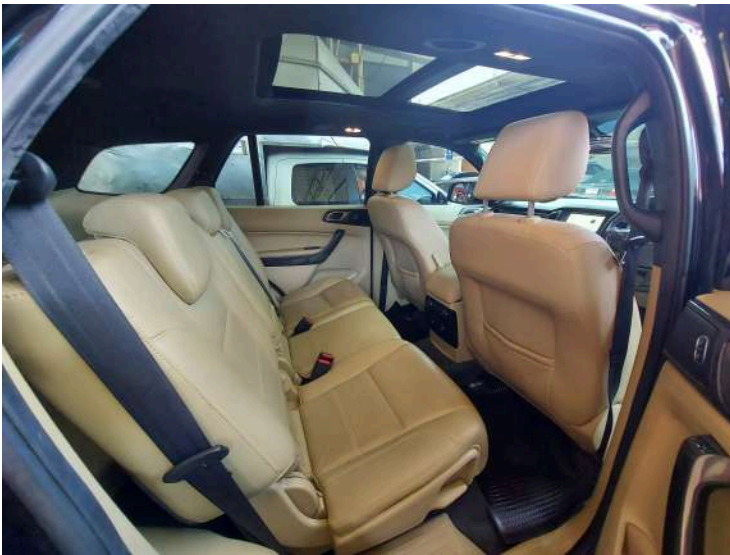
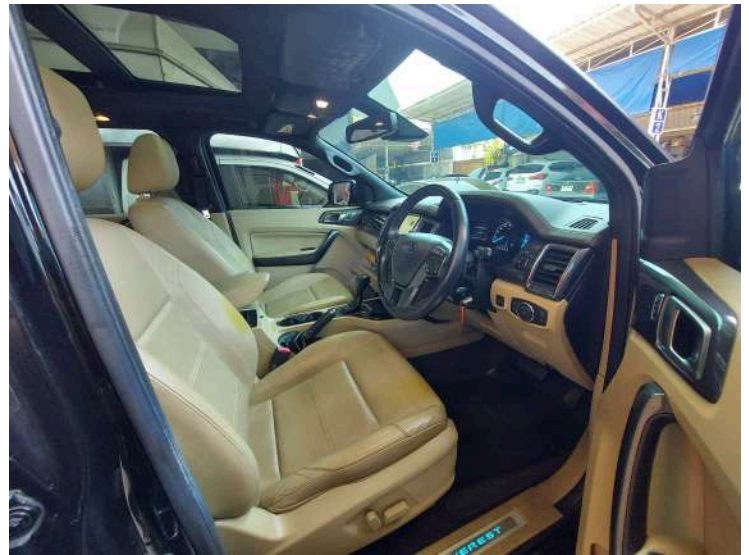
ภาพภายใน

รายการตรวจ 4 รายการ	สถานะ
2.1 สภาพที่นั่ง Seat Appearance	ดี (Good)
2.2 การทำงาน การปรับ และการล็อกเบาะ Seat Adjust functional	ดี (Good)
2.3 สภาพรางไต่เบาะ Seat slide adjust rail	ดี (Good)
2.4 เข็มขัดนิรภัย Seat Belts	ดี (Good)

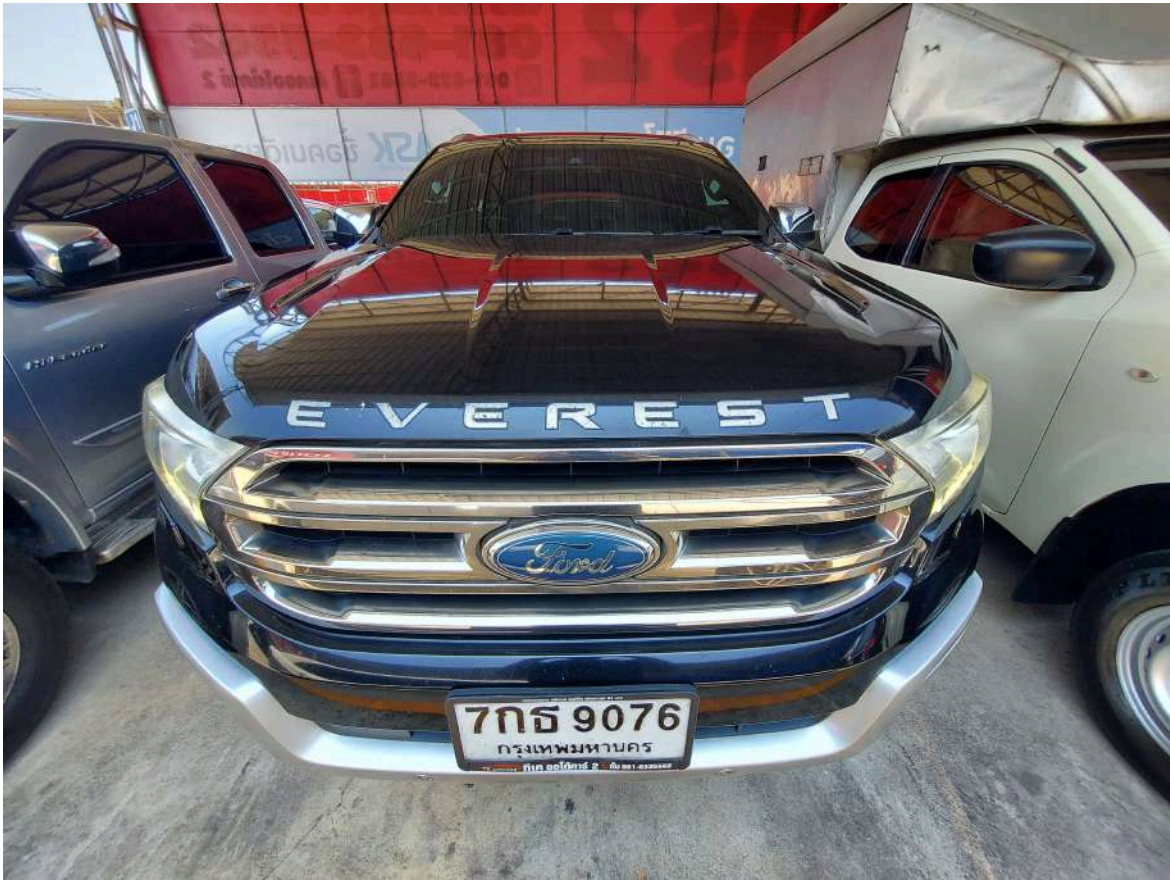
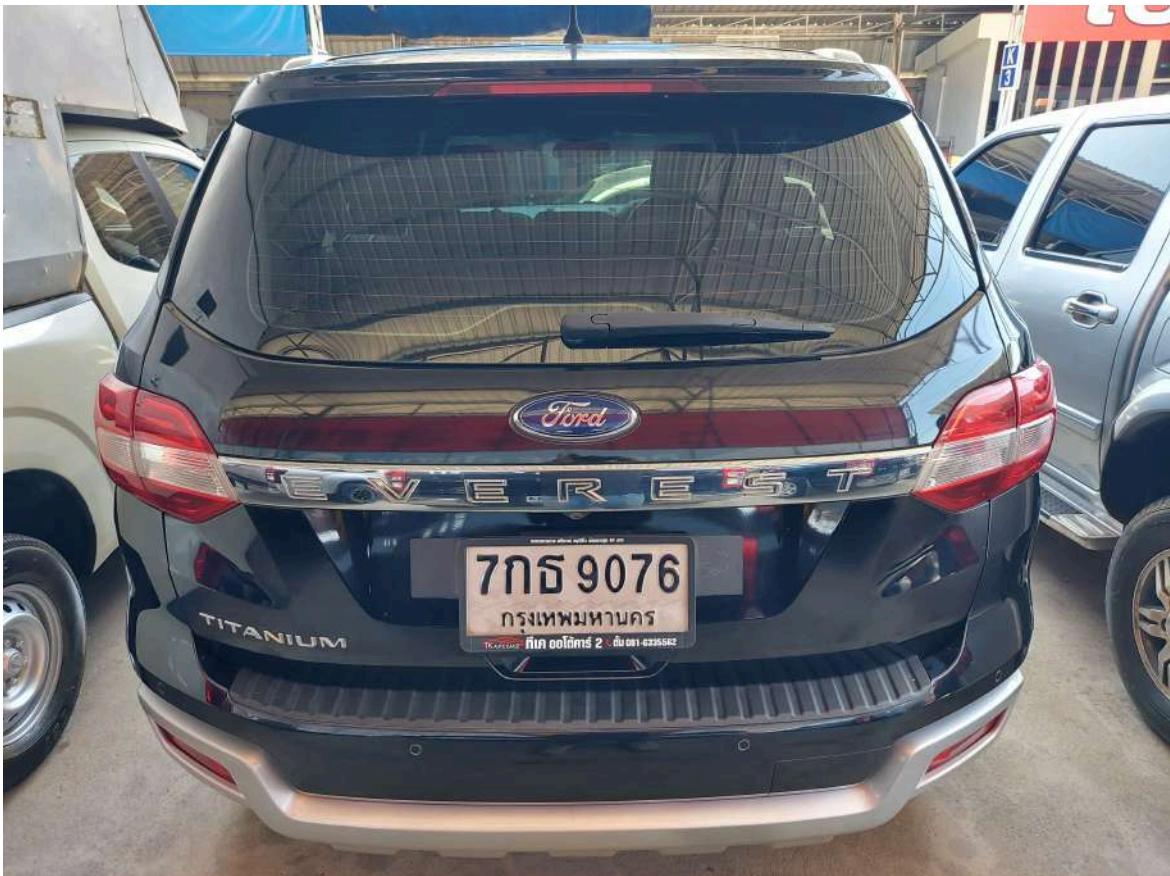
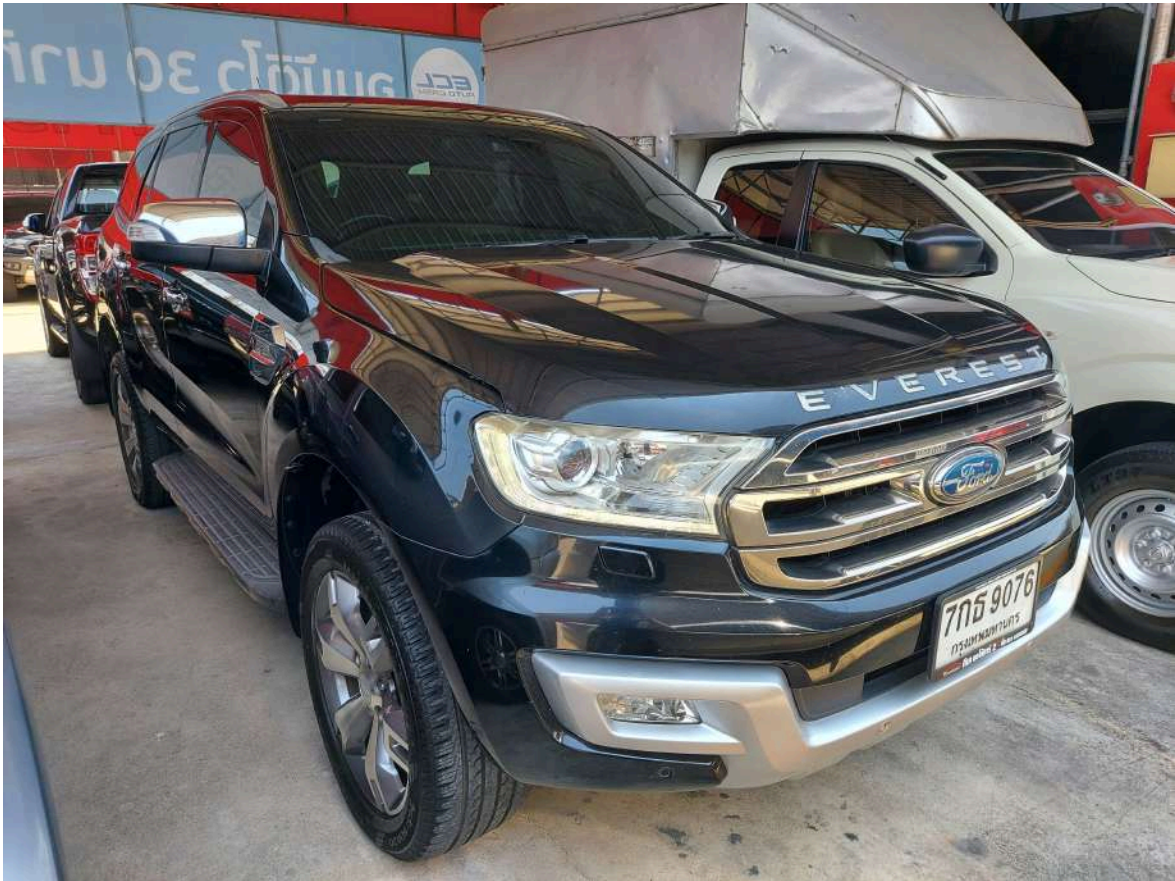
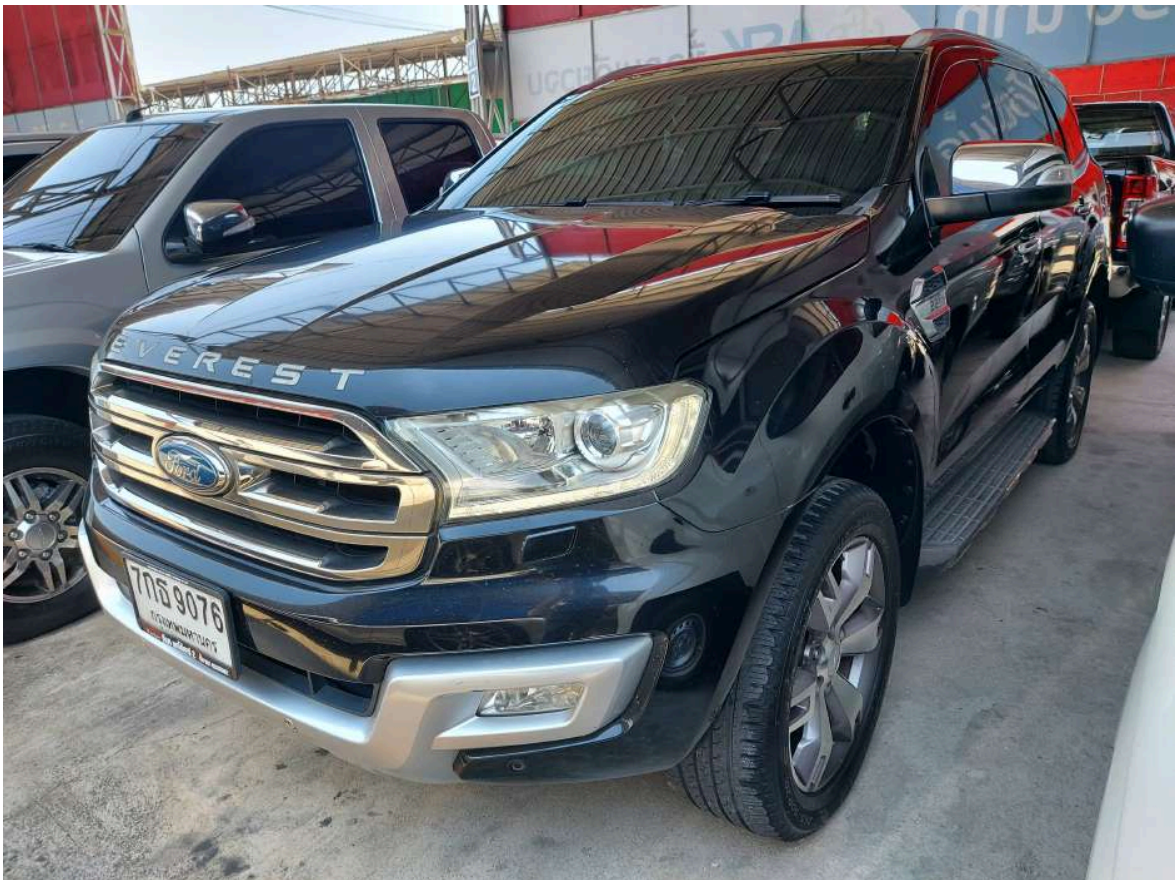
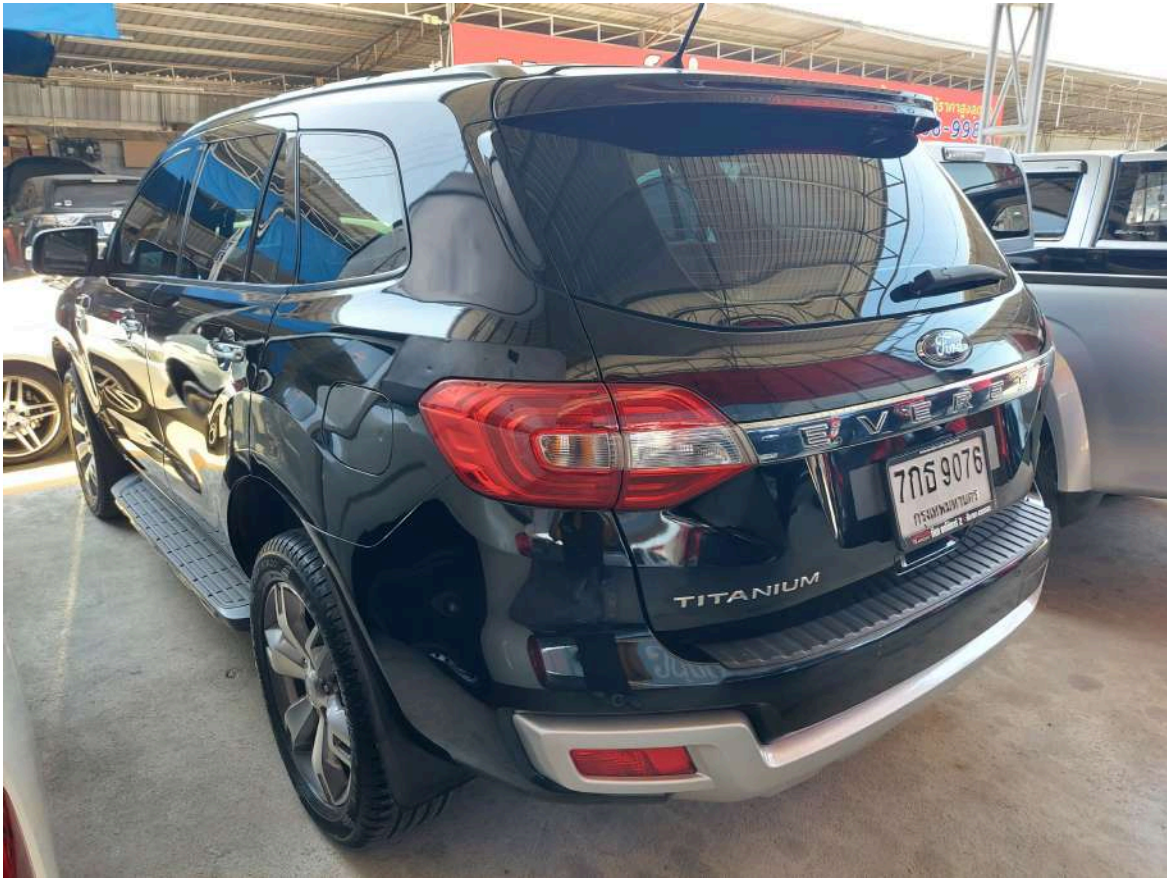
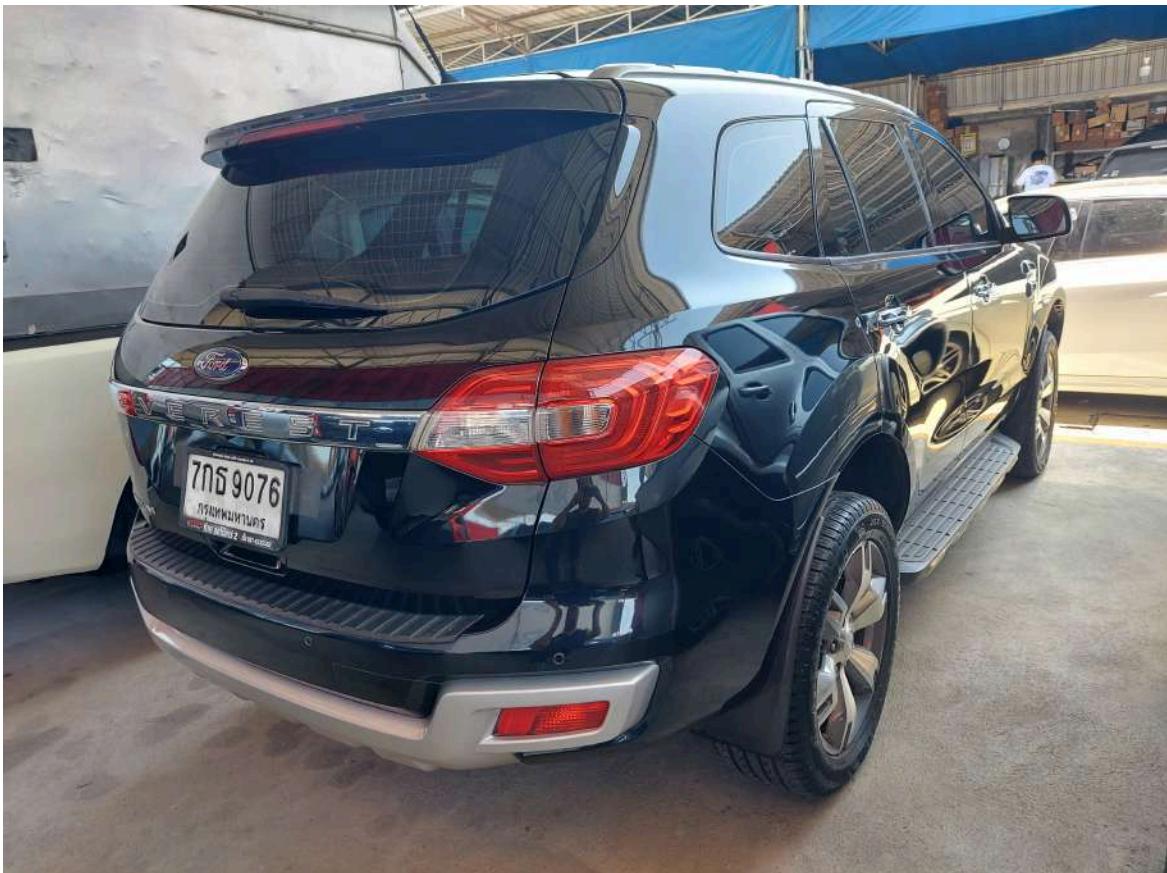
ภาพภายนอก

ประเมินสภาพรวม: ผ่าน
รายการที่รอการแก้ไข: ไม่พบรายการแก้ไข
ชิ้นส่วนประกอบตัวถังรถ

- ✓ แผ่นเพลทเลขตัวถังมองเห็นได้ชัดเจน
- ✓ ชิ้นส่วนประกอบตัวถังรถ ผ่านการวัดค่าความหนาของสีแล้ว
- ✓ สีรถตรงตามเสาเอกเสาจดทะเบียน
