1024/0040-5

Honda Freed 1.5 E

28 ก.พ. 2024

Vehicle Inspection Report

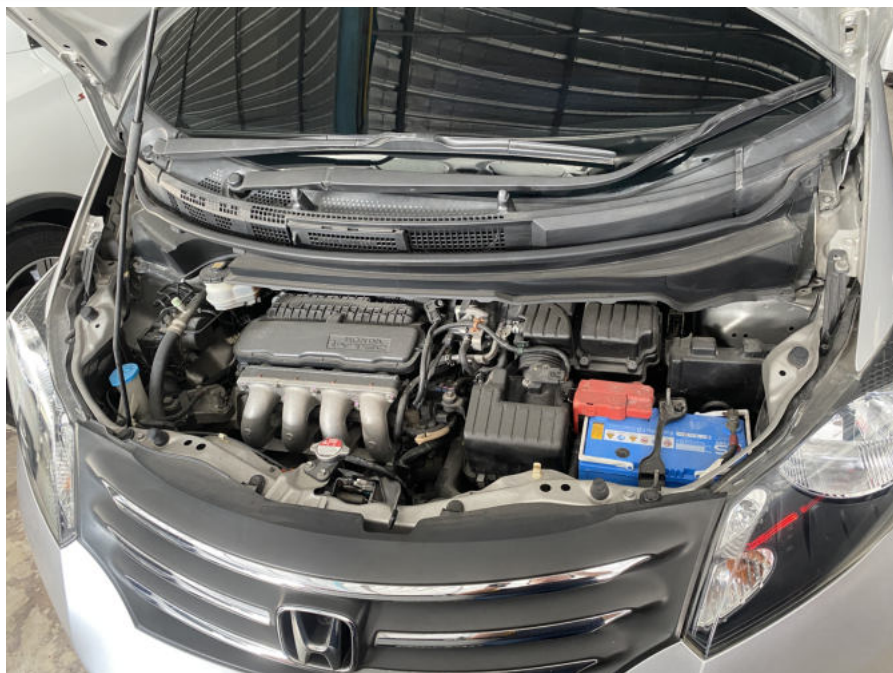
ภาพห้องเครื่อง

4.20 แบตเตอรี่ไม่รั่ว และชุดยึด ไม่มีสนิม
 No any leak on battery and no corrosion on battery support bracket

Voltage	12.5	V
Rating	450	CCA
Current	539	CCA
Internal resistance	5.18	mΩ
State of Charge	87	%
State of Health	100	%
Status	GREAT

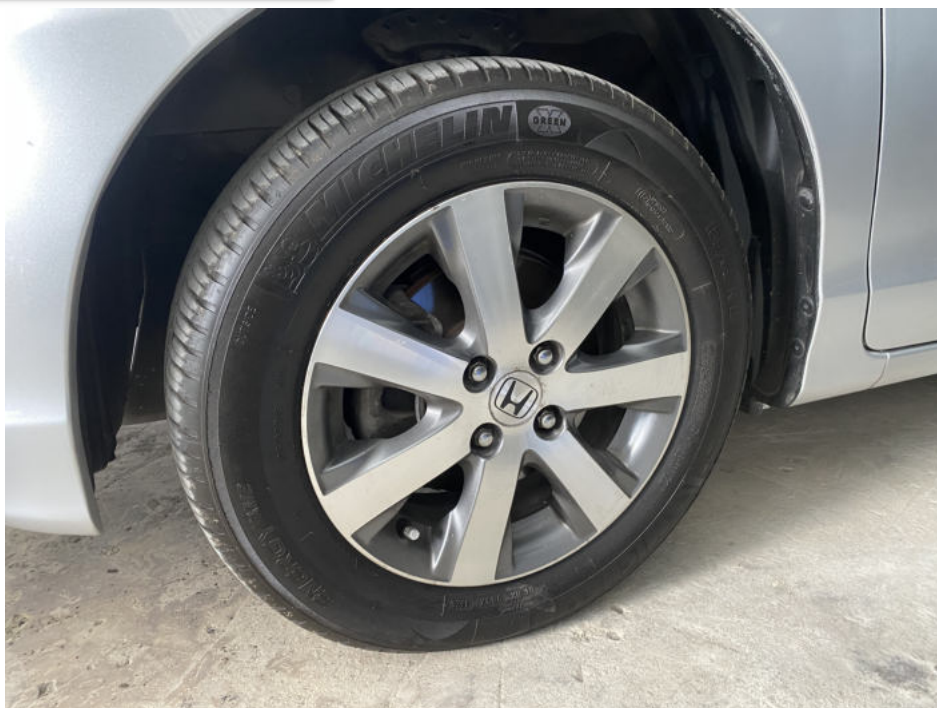
ขอบยาง ล้อ

33/20
