I024/0084-37

Isuzu MU-X 1.9 Active

INSPECTION
BY ONE2CAR

Vehicle Inspection Report สรุปผลการตรวจสภาพรถ (Inspection Summary)

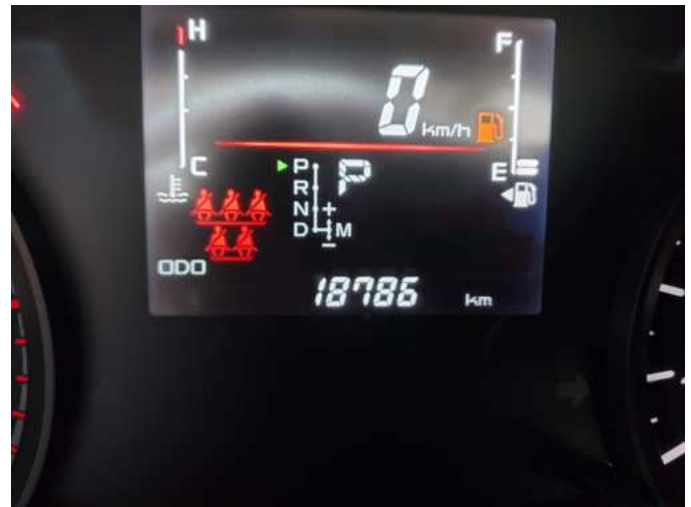
รูปเลขไมล์ (Mileage Picture) :

18786

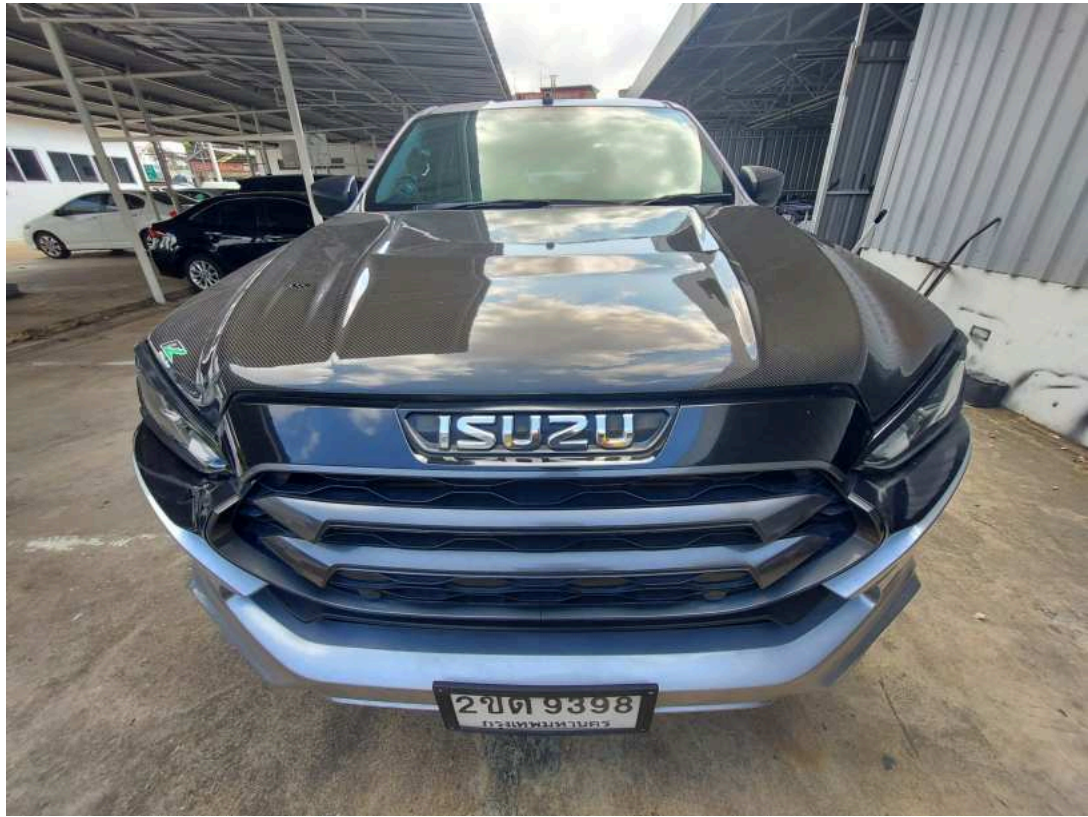
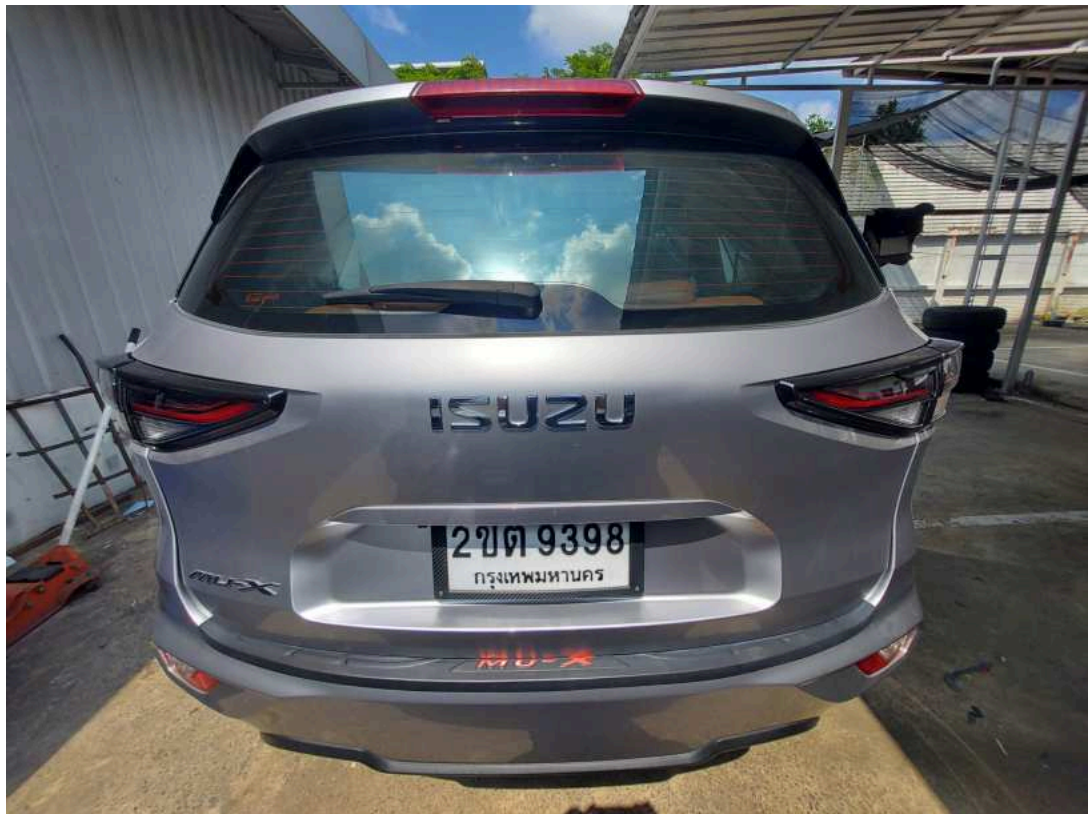
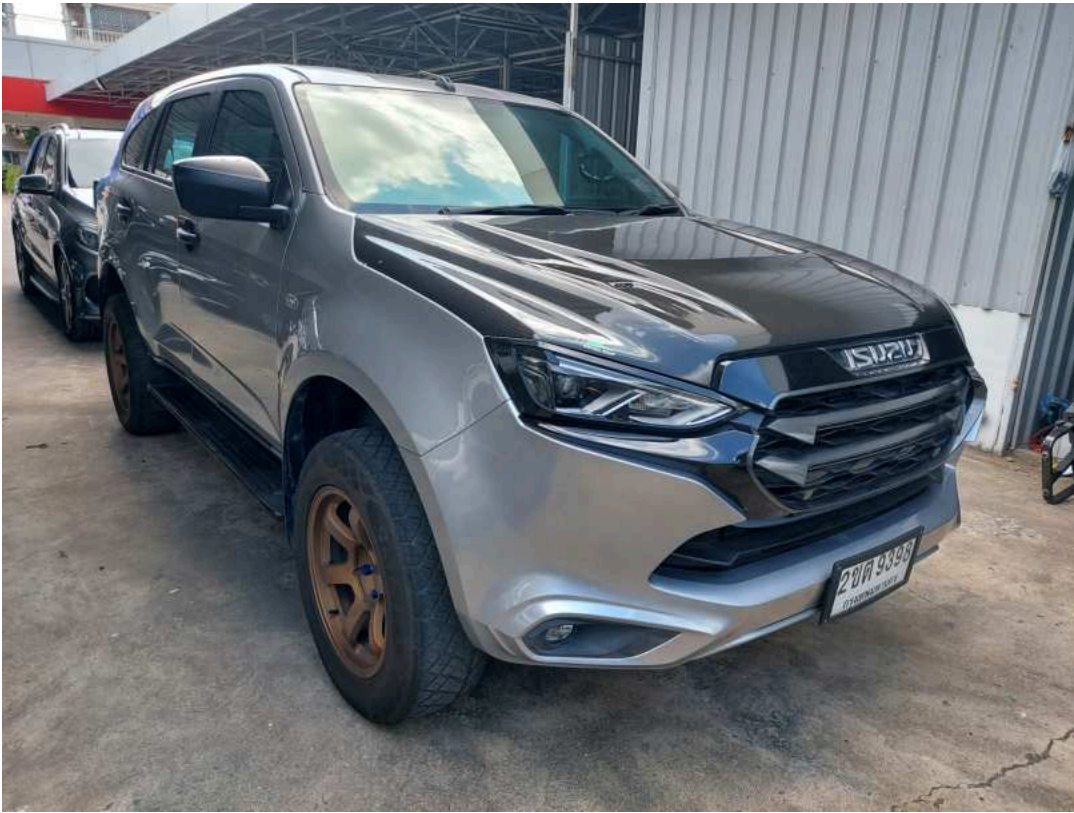
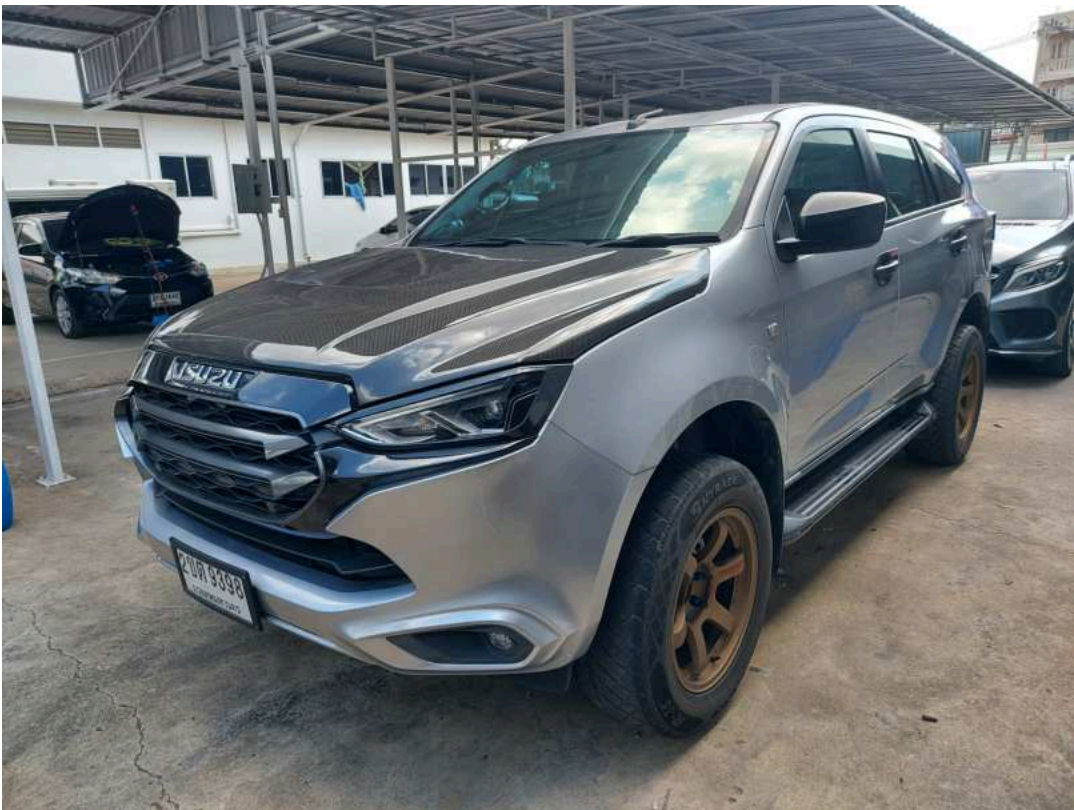
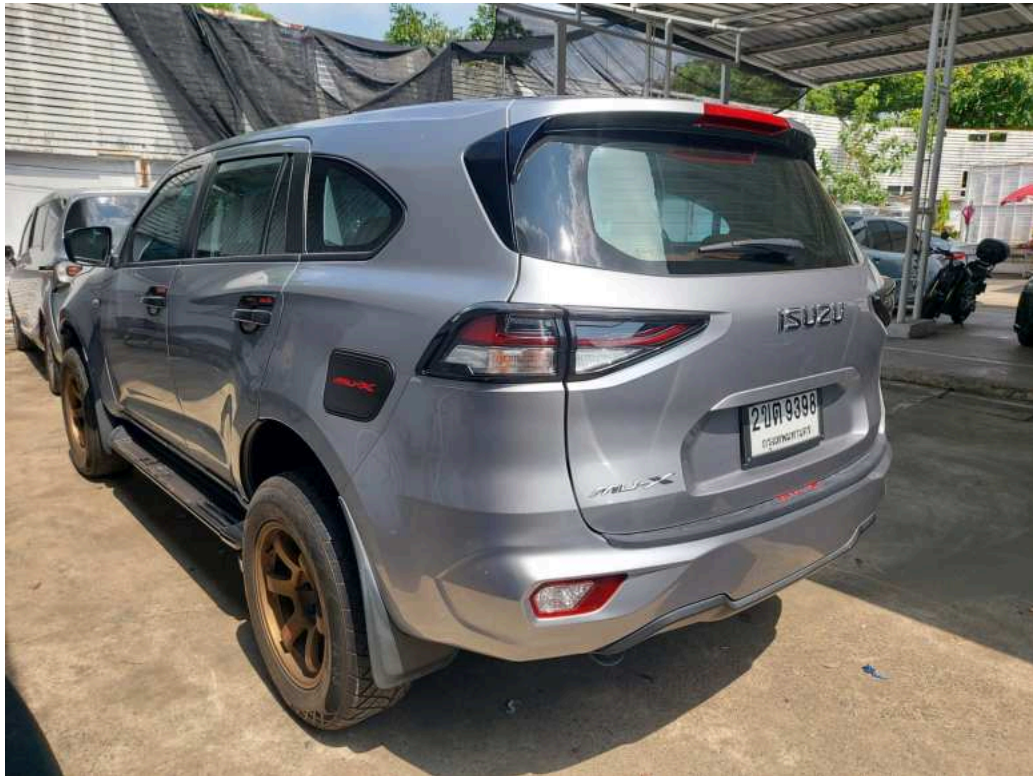
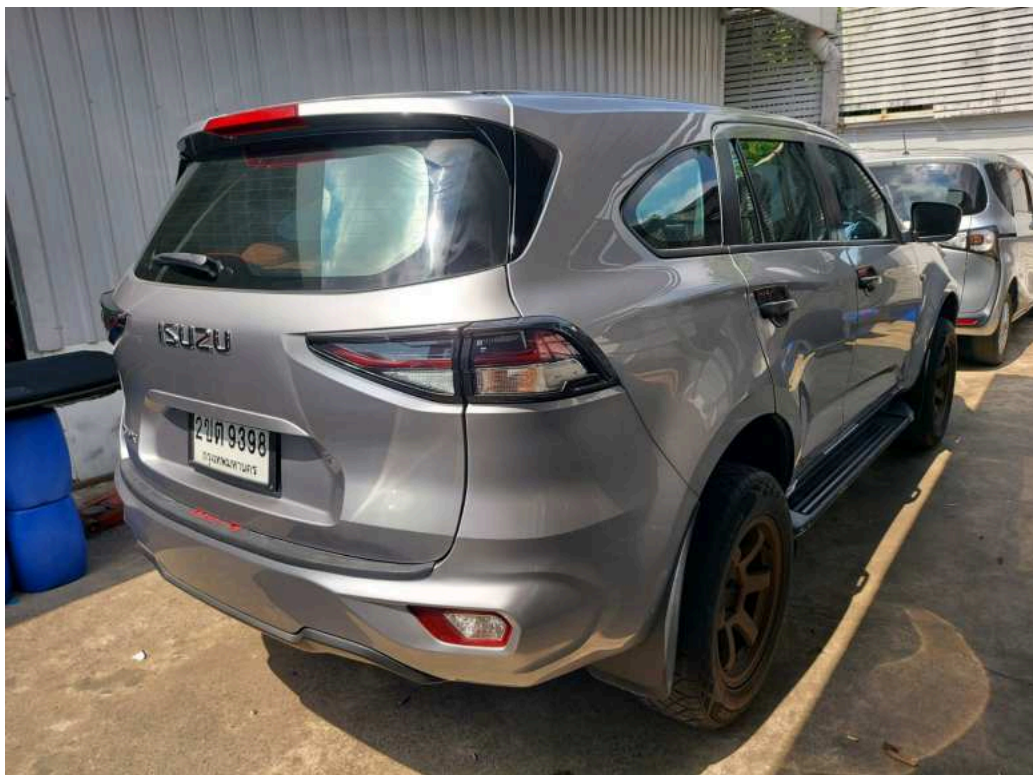
ภาพภายนอก

ประเมินสภาพรวม: ผ่าน
รายการที่รอการแก้ไข: ไม่พบรายการแก้ไข
ชิ้นส่วนประกอบตัวถังรถ

- ✓ แผ่นเพลทเลขตัวถังมองเห็นได้ชัดเจน
- ✓ ชิ้นส่วนประกอบตัวถังรถ ผ่านการวัดค่าความหนาของสีแล้ว
- ✓ สีรถตรงตามเสาเอกสารถะเบียน
- ฝากระโปรงหน้าเคลือบ

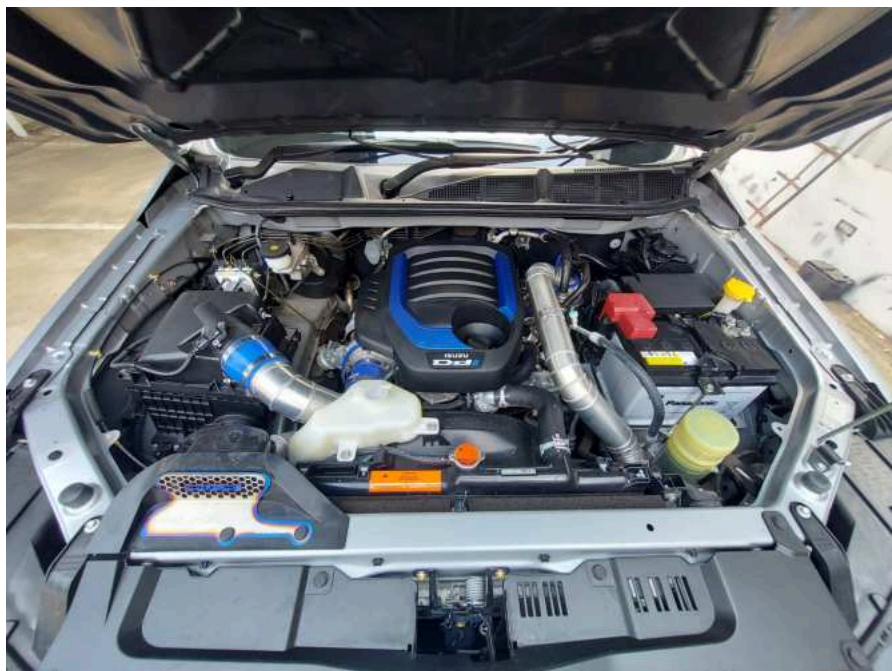
ภาพห้องเครื่อง

Voltage	12.59	V
Rating	550	CCA
Current	308	CCA
Internal resistance	9.06	mΩ
State of Charge	79	%
State of Health	31	%
Status	REPLACE

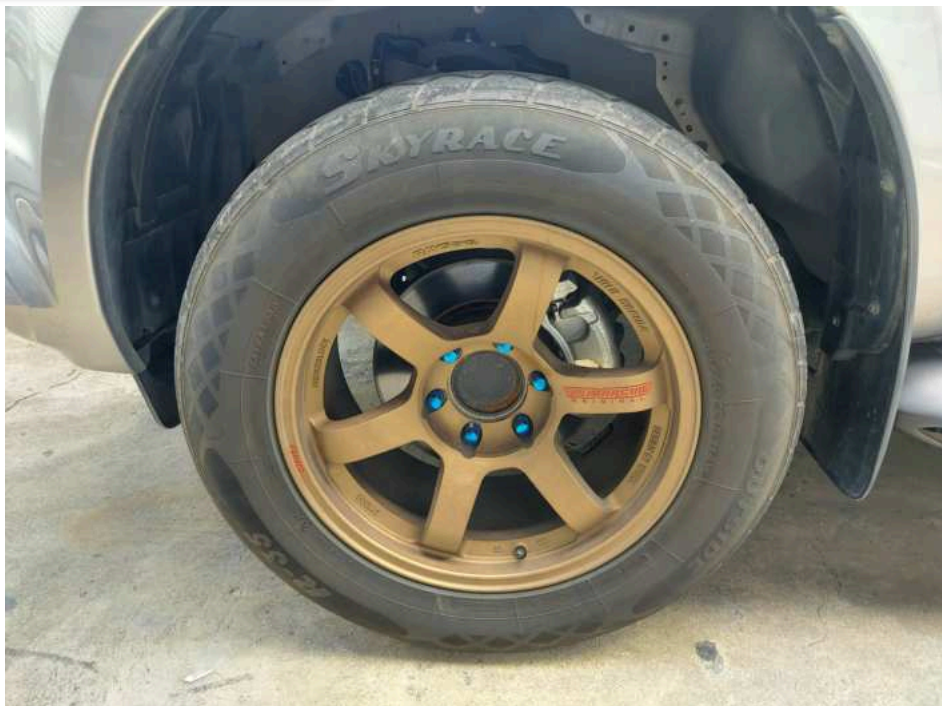
ขอบยาง ล้อ

12/21
