1023/0037-6

Mercedes Benz E220d

Feb 7, 2023

Vehicle Inspection Report สรุปผลการตรวจสภาพรถ (Inspection Summary)

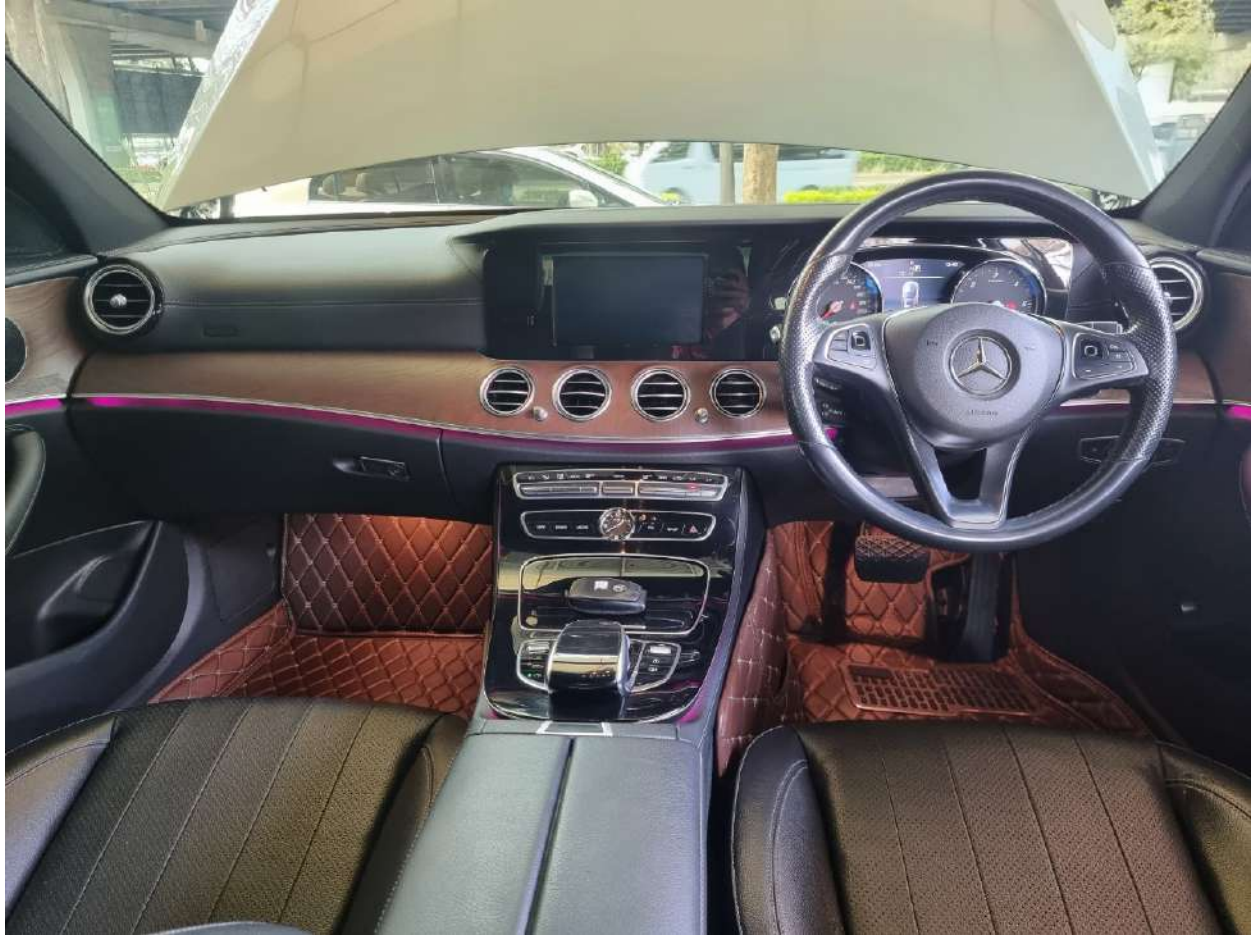
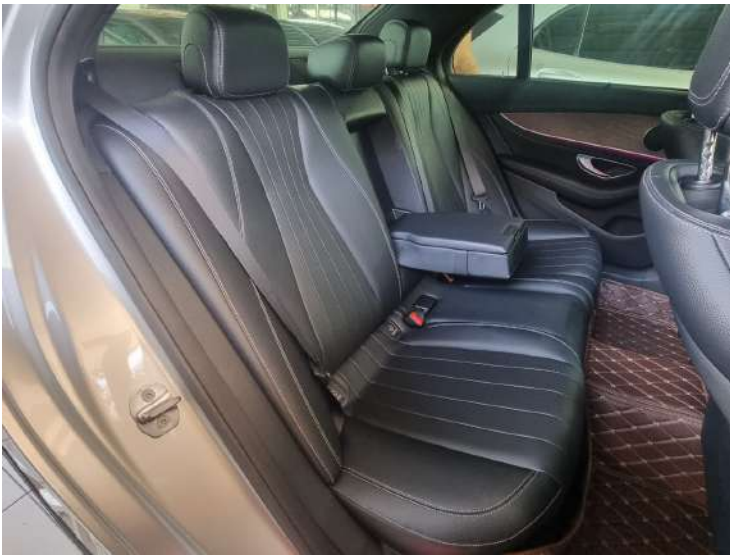
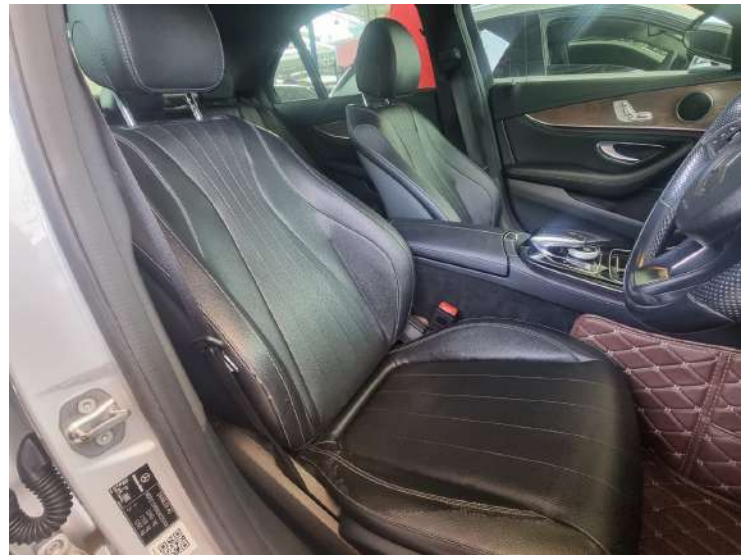
ภาพภายใน

รายการตรวจ 4 รายการ	สถานะ
2.1 สภาพ ที่นั่ง Seat Appearance	ดี (Good)
2.2 การทำงาน การปรับ และการล็อกเบาะ Seat Adjust functional	ดี (Good)
2.3 สภาพ รางไต่เบาะ Seat slide adjust rail	ดี (Good)
2.4 เข็มขัดนิรภัย Seat Belts	ดี (Good)

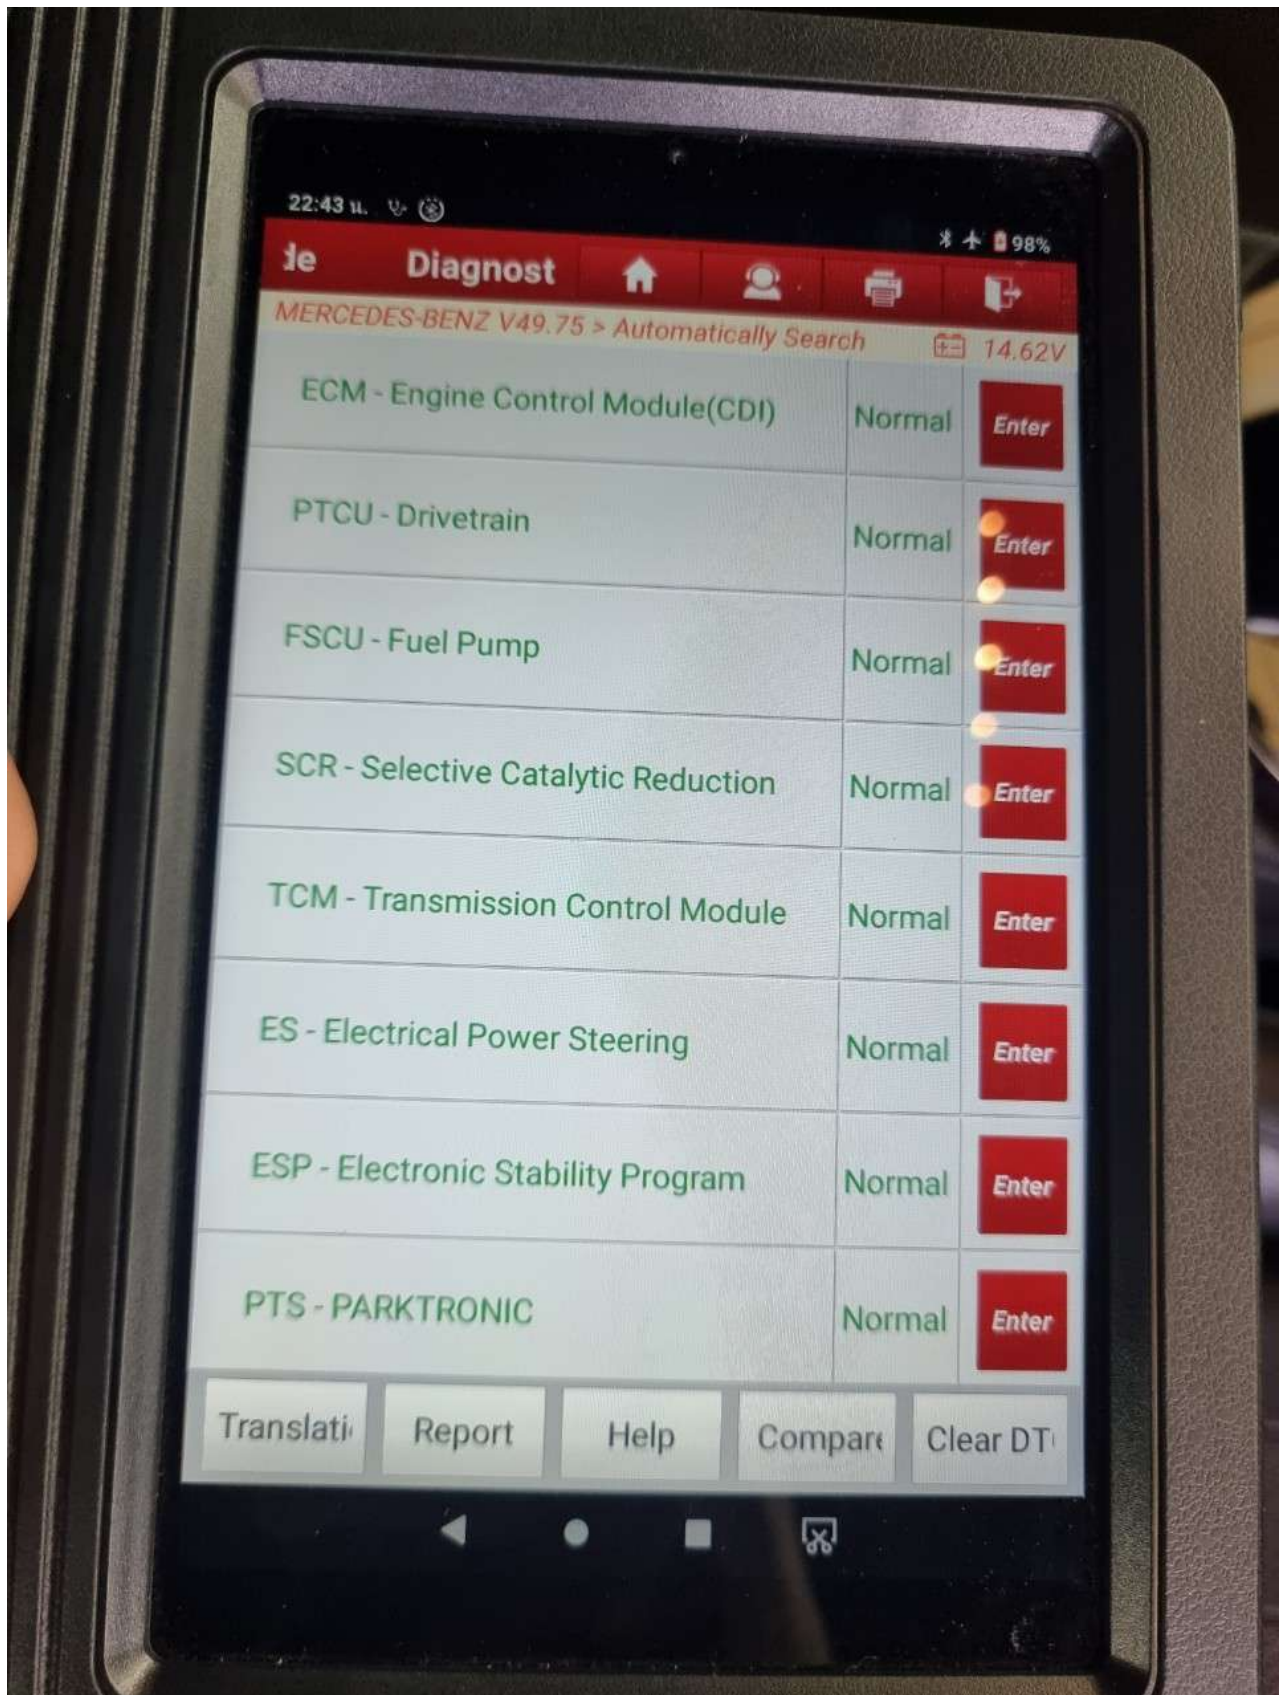
ภาพ OBD

รายการตรวจ 6 รายการ	สถานะ
1.1 ไม่เคยเกิดอุบัติเหตุรุนแรงจนทำให้โครงสร้างรถมีปัญหาความปลอดภัย No Evidence of Major or Hail Damage	ดี (Good)
1.2 ไม่มีการตัดต่อ ตัดแปลง คัชชี และ โครงสร้างรถ No chassis and cab structure modified	ดี (Good)
1.3 ไม่เคยประสบภัยจมน้ำ No Evidence of Flood	ดี (Good)
1.4 ไม่เคยประสบภัยอัคคีภัย No Evidence of Fire	ดี (Good)
1.5 การวินิจฉัยผ่านทาง OBD On-Board Diagnostics (OBD)	ดี (Good)
1.6 สภาพรถโดยรวม Overall Appearance	ดี (Good)
